INFORME DE AUDITORÍA AMBIENTAL

RE-GA-802-M41 SUR
20230216

M/41 Sur. Ampliación y Modificaciones de contrato del, 30/4/2021, 13/09/2021 y 28/10/2022.

“Circuito Sur – Ruta 3, tramo 243K000 – 354K800. Extensión del mantenimiento hasta Diciembre 2022”.

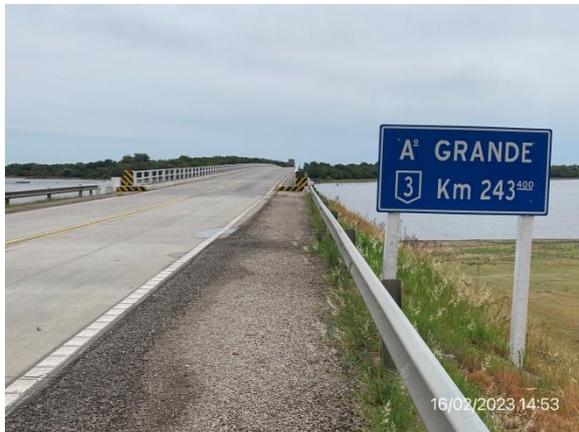
Ilustración 4 – P01 inicio fe tramo. Ruta 1 progresiva 243K000, puente sobre A° Grande.

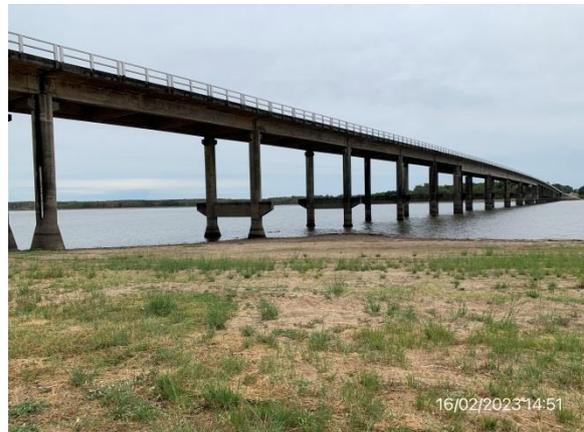
Ilustración 5 – P01 inicio fe tramo. Campamento provisorio desmontado y zona recuperada según PRA.

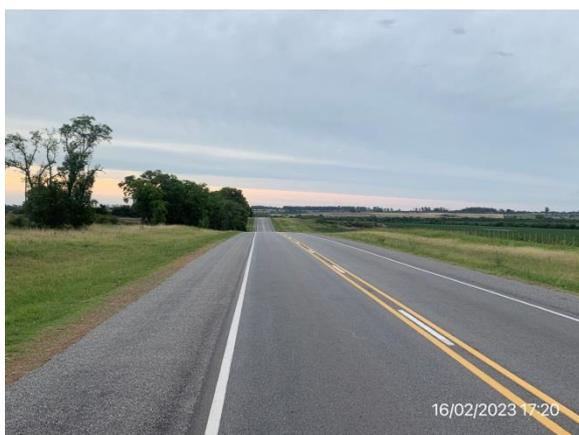
Ilustración 6 – Tramo de obras terminado, mantenimiento por niveles de servicio en calzada

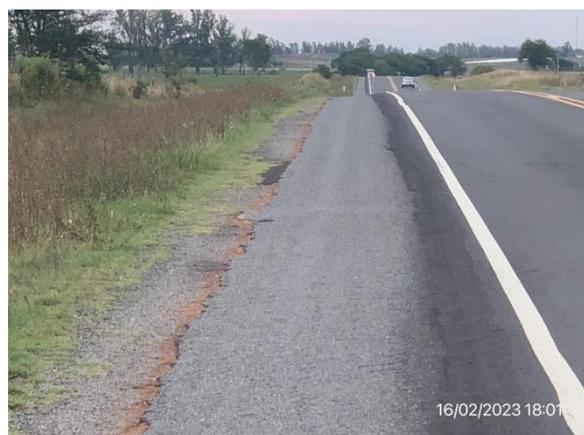
Ilustración 7 – Tramo de obras terminado, mantenimiento por niveles de servicio en banquetas.

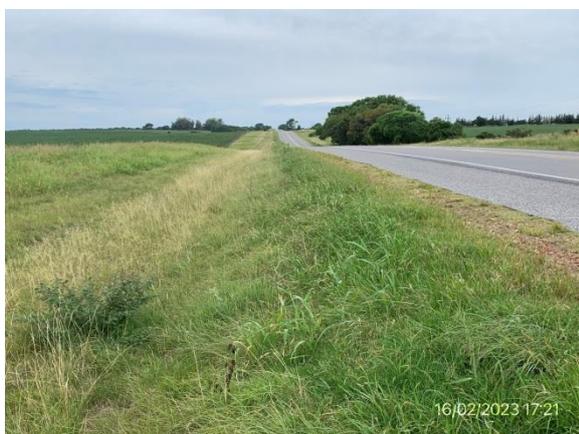
Ilustración 8 – Tramo de obras terminado. Recuperación ambiental ejecutada en taludes y drenajes de faja pública, con tapiz vegetal correcto

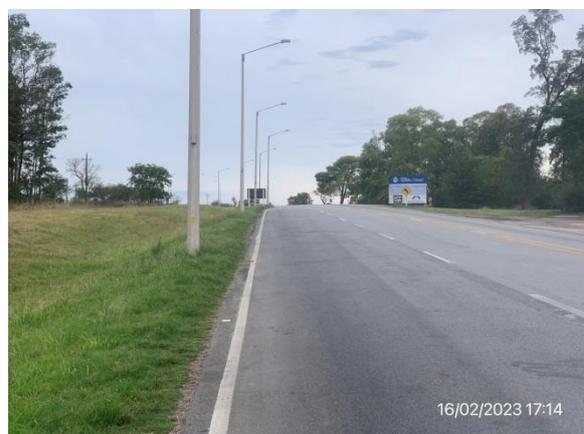
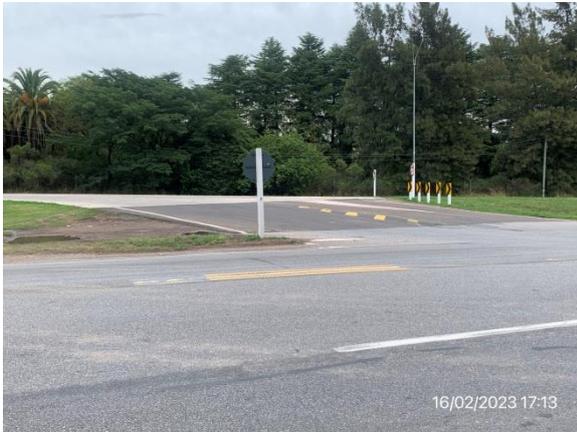
Ilustración 9 – P02 fin de tramo. Ruta 1 progresiva 354K000, Empalme con Ruta 24.

Ilustración 10 – P02 fin de tramo. Ruta 1 progresiva 354K000, Empalme con Ruta 24.

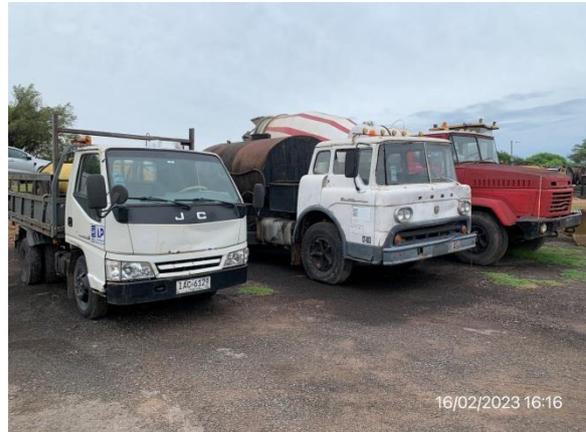
Ilustración 11 – P03, Obrador principal subcontratista Gofinal SA. Estacionamiento y explanada de maniobras

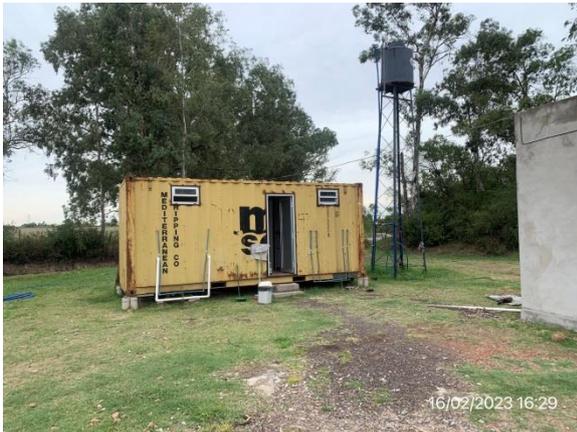
Ilustración 12 – P03, Obrador principal subcontratista Gofinal SA. Baños fijos y perforación que abastece tanque de agua

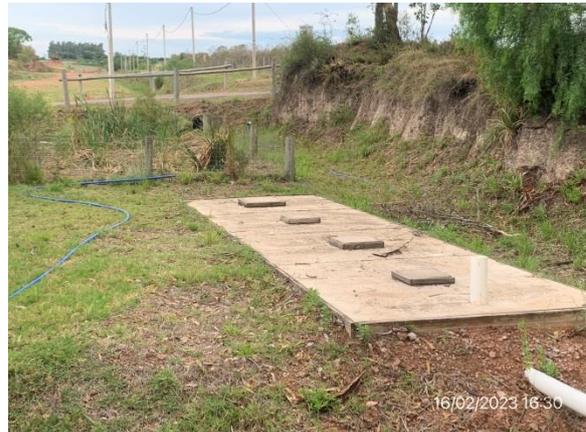
Se consideran acertados la infraestructura instalada y el procedimiento asociado a la misma para la gestión de aguas servidas domésticas en el obrador. El mismo consiste en una fosa séptica que realiza la primera etapa del tratamiento de las aguas, para luego pasar a un humedal donde se realiza por medio de plantas el tratamiento final, y quedando el efluente en condiciones de ser vertido por gravedad a la cuneta.

Ilustración 13 – P03, Obrador principal subcontratista Gofinal SA. Fosa séptica para aguas servida conectada a humedal artificial para tratamiento de lodos

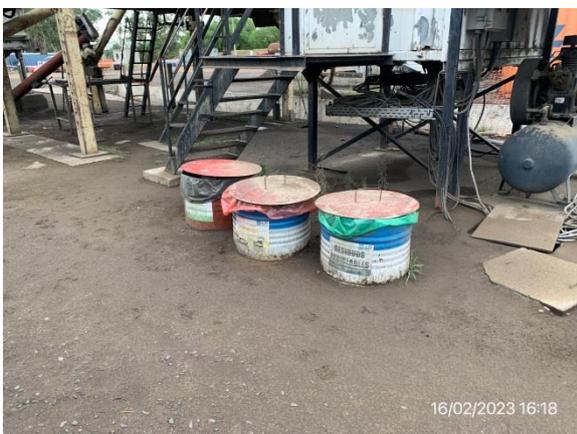
Ilustración 14 – P03, Obrador principal subcontratista Gofinal SA. Estación para gestión de residuos segregados por canal de generación.

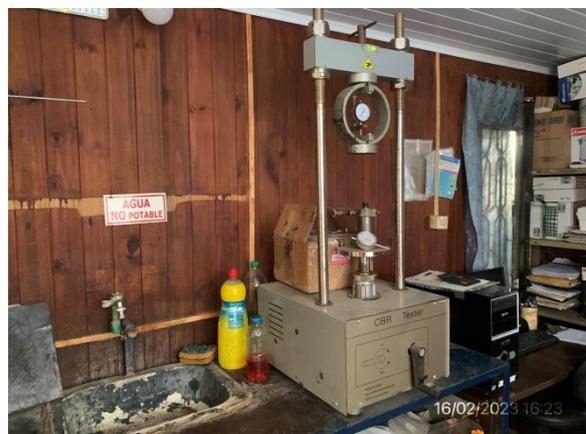
Ilustración 15 – P03 Obrador central de Gofinal SA, laboratorio de asfaltos

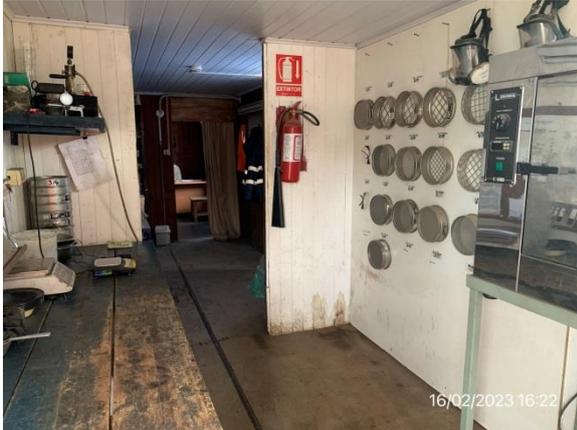
Ilustración 16 – P03, Obrador principal subcontratista Gofinal SA. Laboratorio de suelos.

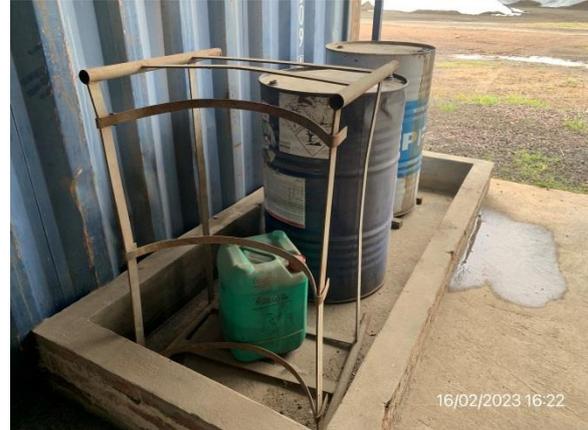
Ilustración 17 – P03, Obrador principal subcontratista Gofinal SA. Laboratorio de asfaltos, acopio de percloretileno con envallado perimetral.

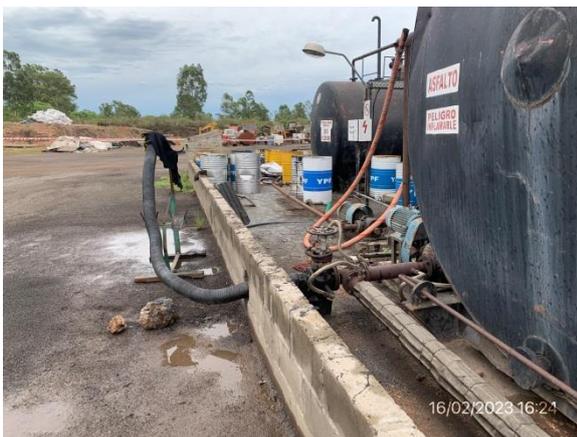
Ilustración 18 – P03 Obrador central de Gofinal SA tanque de combustible con envallado perimetral que garantiza un volumen adecuado de contención.

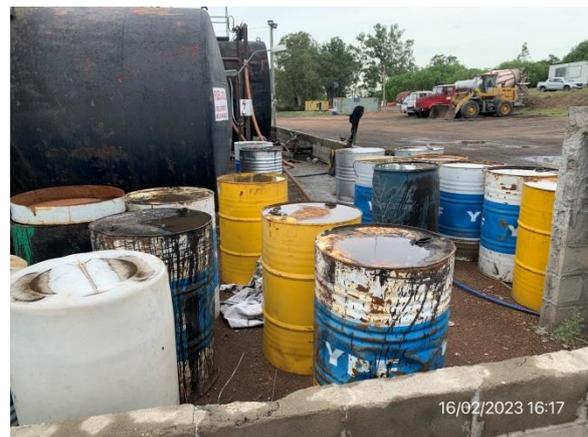
Ilustración 19 – P03, Obrador central de Gofinal SA, tarrinas tapadas conteniendo residuos contaminados, dispuestos en local envallado.

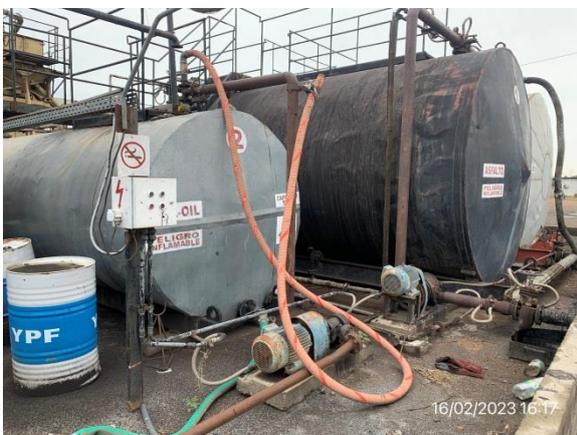
Ilustración 20 – P03, Obrador principal subcontratista Gofinal SA. Planta asfáltica con envallado perimetral

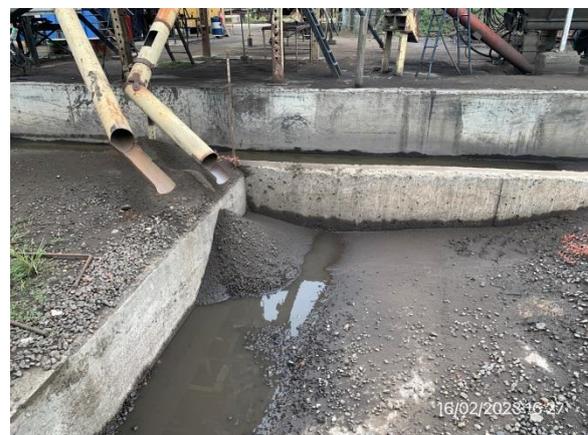
Respecto de la fosa ubicada bajo la planta asfáltica, donde en una previa auditoría se habían acumulado escurrimientos pluviales con contenidos oleosos, se pudo constatar que esta situación fue correctamente remediada, según se comenta en el apartado 6.

ID: 01	Coordenadas UTM (X – Y)		Progresiva: 364K000 a (+), Ruta 3
	404915	6418254	Código del hallazgo: PEL - 6
Descripción: En la zona de la planta asfáltica hay una fosa que tras un evento de lluvia contiene agua pluvial con un flotante oleoso, presuntamente proveniente de arrastres de material particulado con contenido asfáltico. Esa fosa no cuenta con infraestructura prevista para tratar ese tipo de efluentes, por lo cual éste deberá ser retirado y tratado por medios adecuados, de forma de cumplir con los requerimientos del MAV 1998.			
Situación actual: cumplida.			
Evidencia (Foto, documento, comunicación personal): Las aguas pluviales presentes en la fosa no presentan indicio de contaminación oleosa. Ilustración 21

Ilustración 21 – P03, Obrador central de Gofinal SA. Fosa de rechazos granulares con aguas sin restos oleosos.
