## INFORME DE AUDITORÍA AMBIENTAL

RE-GA-802-C115-  
20230601

#### C/115 – Ampliación de Contrato 07/04/2022

**“Recapado con mezcla asfáltica de calzada en la Ruta 90, tramo Piedras Coloradas con el empalme de la Ruta 25. Repavimentación de empalme en acceso a Guichón”.**

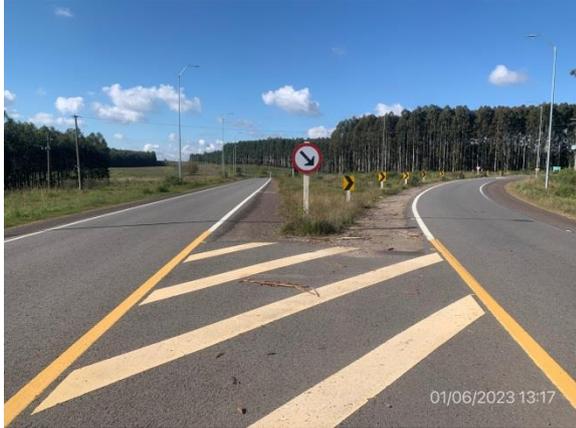
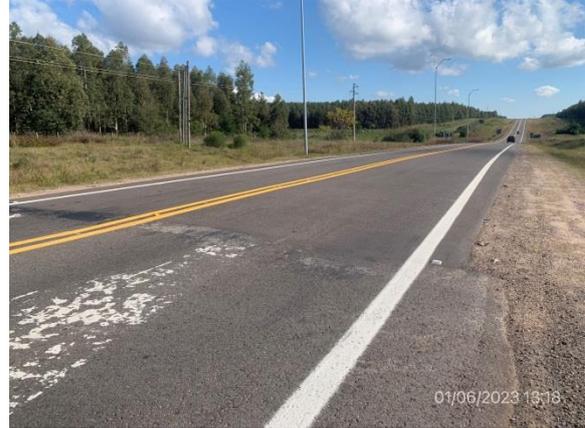
*Ilustración 4 – P01, Inicio de tramo de obras. Ruta 90 progresiva 70K200. Empalme de Ruta 90 y Ruta 25.*

*Ilustración 5 – P01, Inicio de tramo de obras. Ruta 90 progresiva 70K200. Empalme de Ruta 90 y Ruta 25.*

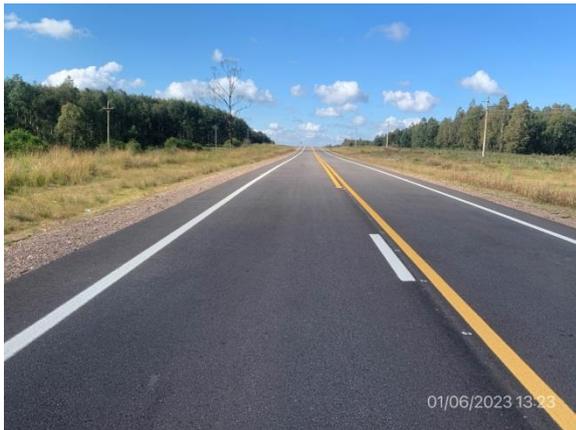
*Ilustración 6 – Ruta 90, Obras terminadas. Recapado con mezcla asfáltica y señalización horizontal terminadas.*

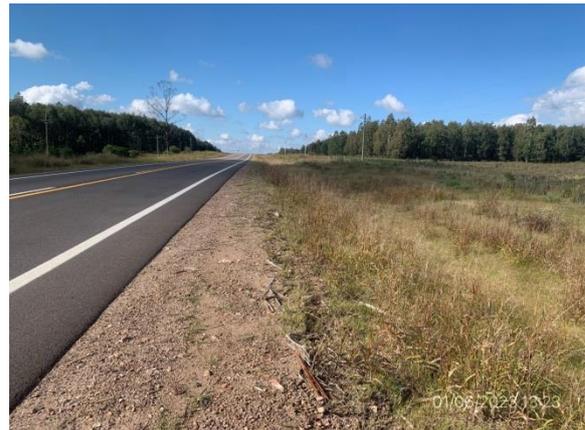
*Ilustración 7 – Ruta 90, Obras terminadas. Recuperación ambiental ejecutada, faja pública con tapiz vegetal y pendientes adecuados.*

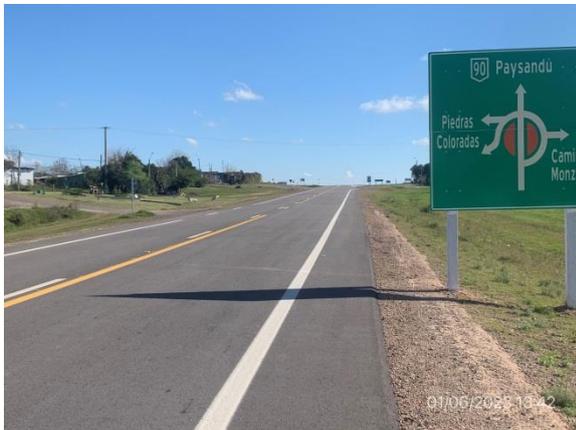
*Ilustración 8 – P02, Fin de tramo. Ruta 90, 48K000. Acceso a localidad de Piedras Coloradas.*

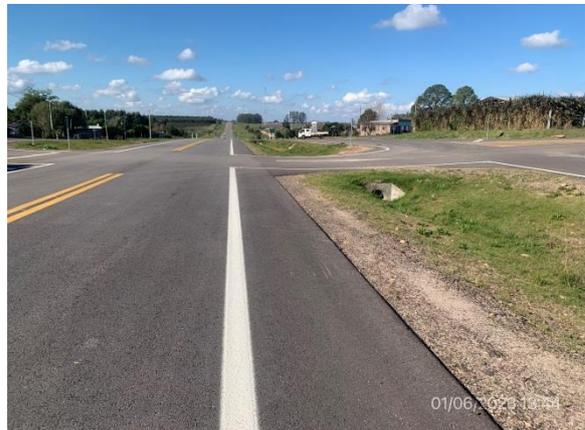
*Ilustración 9 – P02, Fin de tramo. Ruta 90, 48K000. Nueva calle secundaria de acceso a localidad de Piedras Coloradas.*

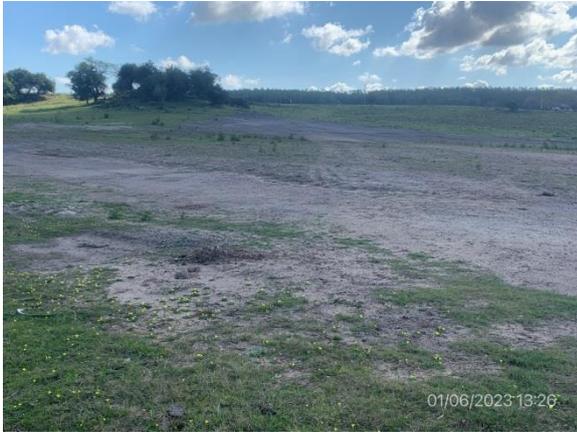
Al momento de la auditoría, la restauración ambiental del predio está concluida de acuerdo a lo establecido en el PRA. La misma quedó libre de residuos y con algunos acopios de material granular a beneficio del propietario, quien aceptó las condiciones generales de su restitución el 20/02/2023.

*Ilustración 10 – P03, Obrador y planta asfáltica desmontados. Predio con recuperación ambiental ejecutada.*

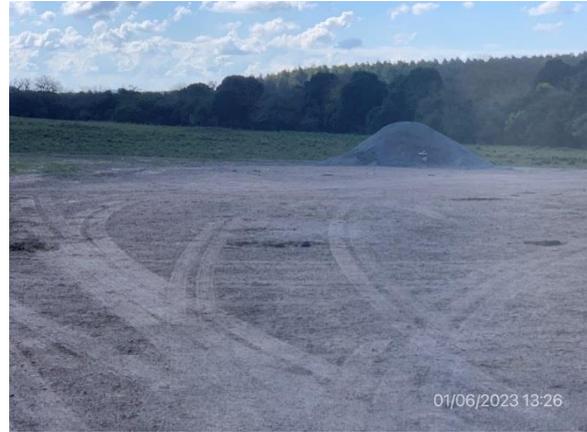
*Ilustración 11 – P03, Obrador. Acopio de material granular queda como mejora a beneficio del propietario.*
