INFORME DE AUDITORÍA AMBIENTAL

RE-GA-802-C141-
20230413

C141 – Contrato y modificación 03/08/2022 y 14/03/2023.

“Rehabilitación de Ruta 30, tramo: 170K800 – 193K000”

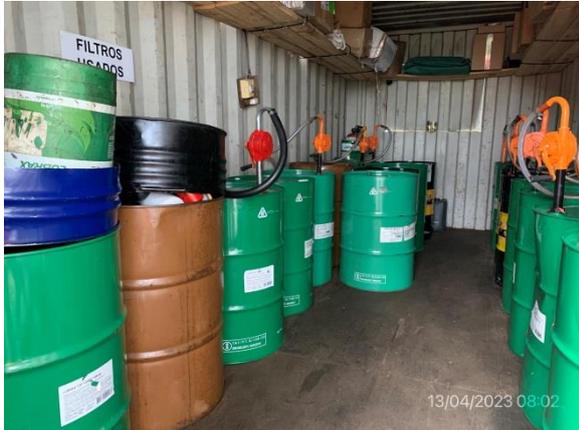
Ilustración 4 – P03, Obrador. Acopio de lubricantes y residuos contaminados en local cerrado.

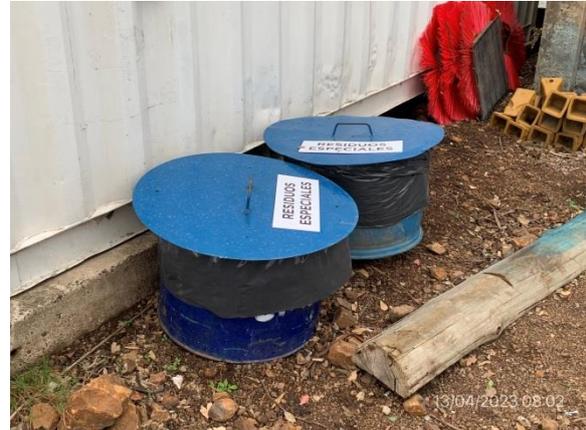
Ilustración 5 – P03, Obrador. Estación de acopio de residuos segregados por origen.

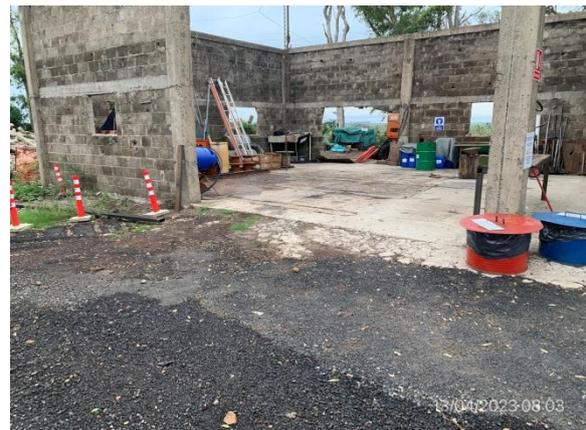
Ilustración 7 – P03, Obrador. Explanada impermeable para mantenimiento liviano de maquinaria.

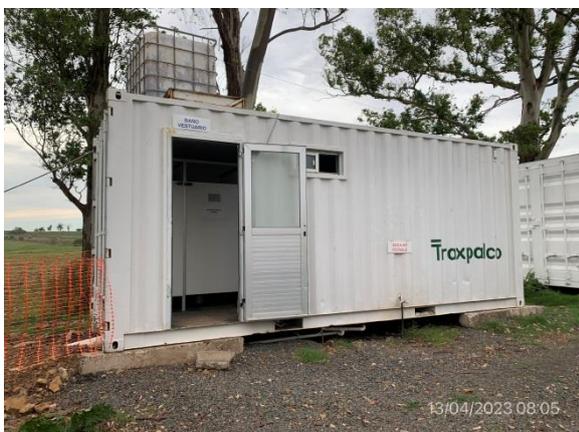
Ilustración 8 – P03, Obrador. Baños con conexión a depósito impermeable

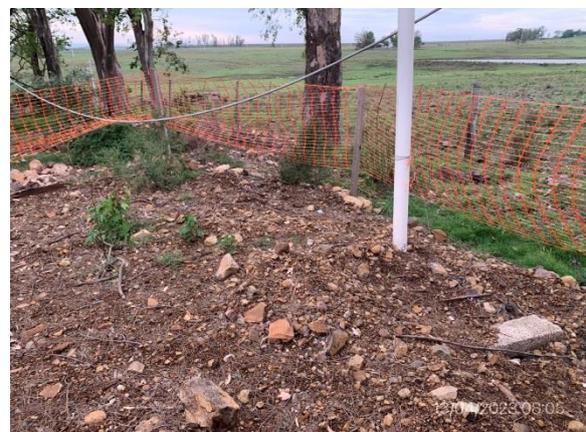
Ilustración 9 – P03, Obrador. Depósito impermeable enterrado para almacenaje de aguas servidas.

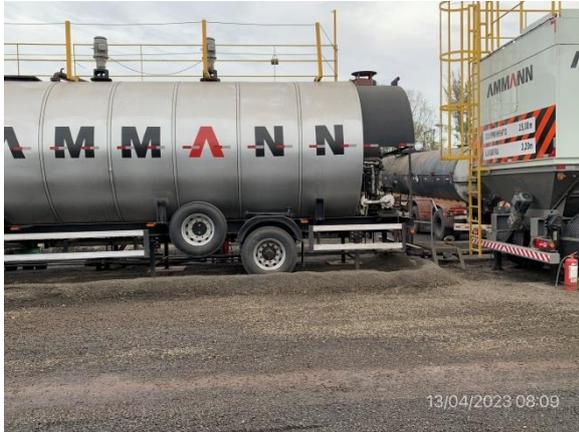
Ilustración 10 – P03, Planta Asfáltica. Tanque de emulsiones y asfaltos con vallado perimetral.

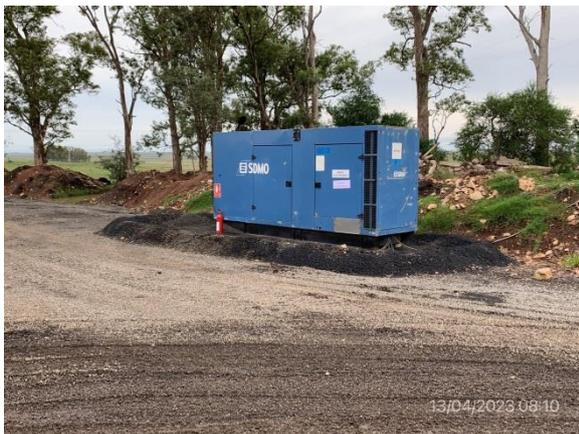
Ilustración 12 – P03, Planta Asfáltica. Generador eléctrico con vallado perimetral

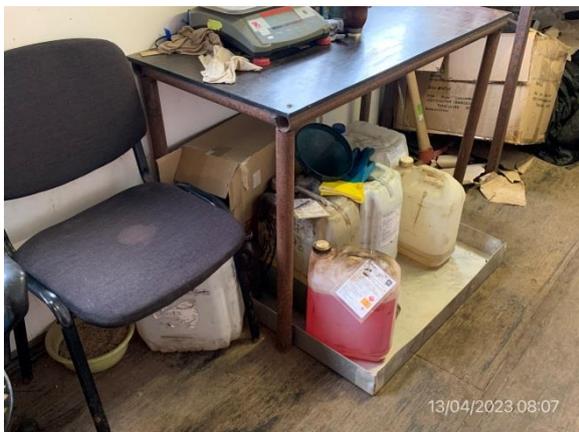
Ilustración 14 – P03, Planta Asfáltica. Acopio de perclorotileno en bandeja en local cerrado.

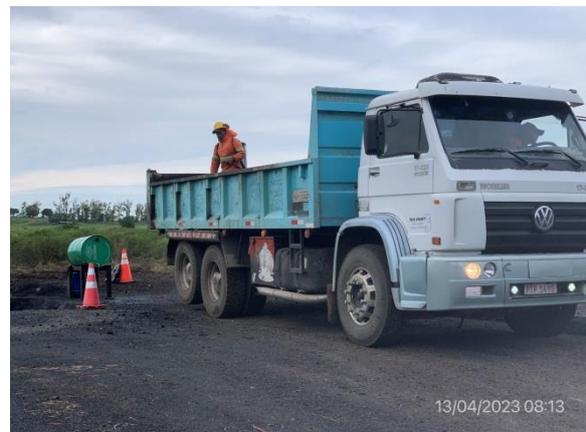
La zona de lavado de camiones consiste en una explanada que Traxpalco SA pavimentó con carpeta asfáltica, conformando pendientes hacia un pozo precario que oficia de estructura de decantación. Se retoma este comentario en el apartado 7.3.

En obrador ubicado en el padrón N°2086 de la 3ª Sección Catastral de Artigas, P03, los efluentes oleosos provenientes del lavado de los camiones que transportan mezcla asfáltica son conducidos a un reservorio sobre el cual no está probada su estanqueidad. Tampoco está dotado de los elementos necesarios para una separación adecuada de grasas y aceites.

Lo anterior contraviene el Art. 10.2 del MAV 1998.

Ilustración 15 – P03, Planta Asfáltica. Plataforma de lavado de camiones impermeable y con pendiente hacia reservorio.

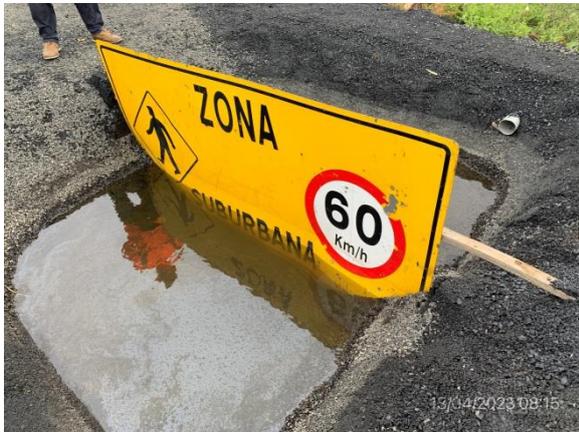
Ilustración 16 – P03, Planta Asfáltica. Reservorio precario de aguas oleosas de lavado de camiones.

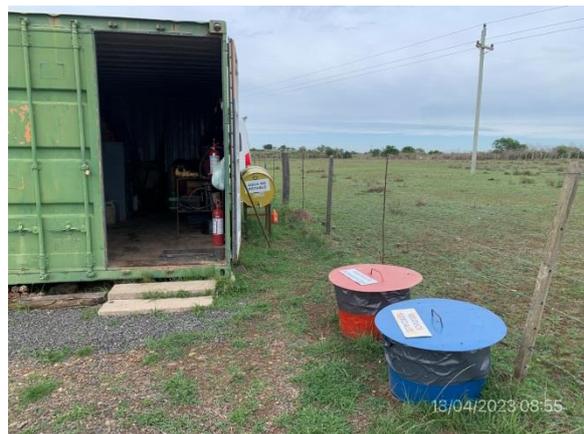
Ilustración 19 – P04, Cantera. Estación de acopio de residuos segregados por origen.

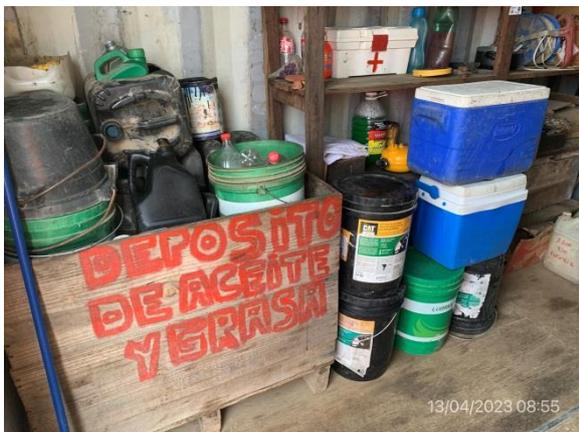
El acopio de bidones y tarrinas de hidrocarburos y aceites usados en la Cantera de Obra Pública ubicada en el padrón N°1531 de la 3ª SC de Artigas, P04, está dispuesto en un receptáculo sin contención perimetral estanca para prevenir derrames.

Lo anterior contraviene el Art. 10.2 del MAV 1998.

Ilustración 20 – P04, Cantera. Sector de acopio de lubricantes usados sin contención estanca para prevenir derrames.

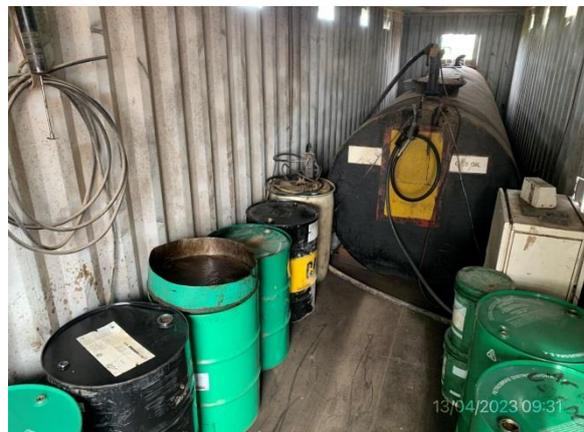
Ilustración 21 – P04, Cantera. Contenedor cerrado albergando tanque de combustible y tarrinas de aceites.

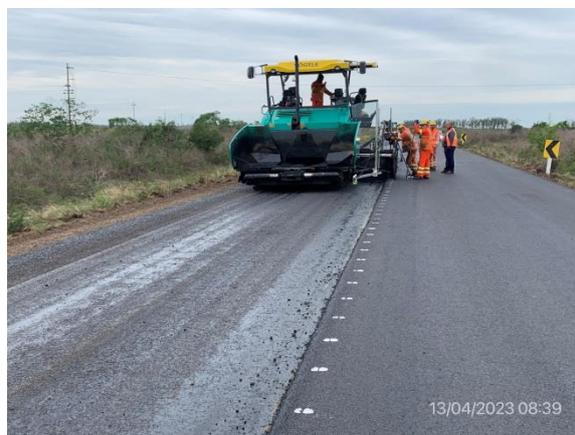
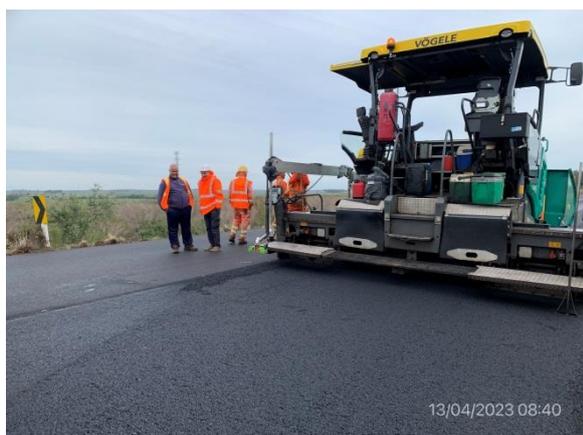
Ilustración 23 – P05, Frente de obra. Ruta 30 progresiva 171K100. Carpeta asfáltica en ejecución en media calzada.

Ilustración 24 – P05, Frente de obra. Ruta 30, progresiva 171K100. Carpeta asfáltica en ejecución en media calzada.

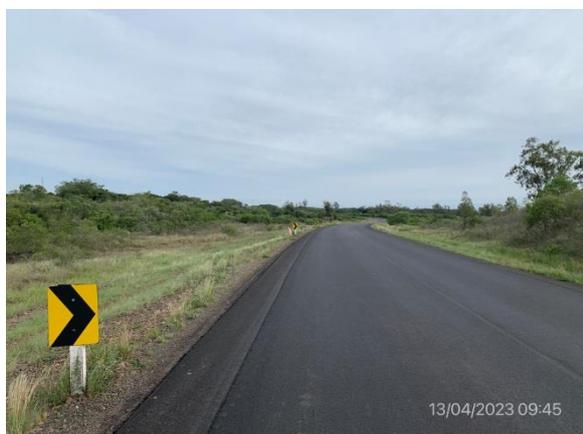
Ilustración 26 – Ruta 30, tramo terminado con obras de señalización parcialmente ejecutadas. Faja pública en buenas condiciones de limpieza y drenajes.
