CORPORACION VIAL DEL URUGUAY S.A.

INFORME DE AUDITORÍA AMBIENTAL

Informe de Auditoría Ambiental

M/46 - Ampliación de Contrato 06/04/2021. Grupo 5.

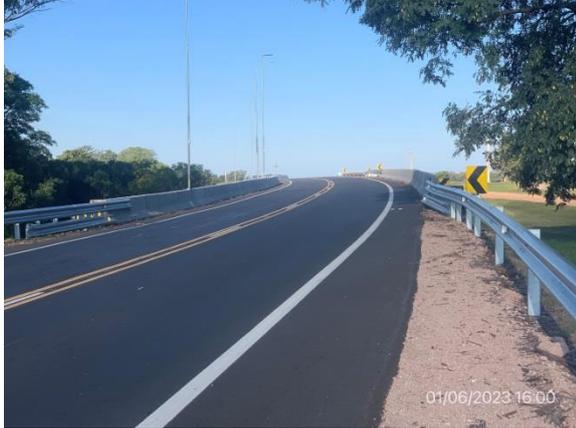
Ilustración 4 – P08. Pasaje superior sobre vía férrea. Ruta 2 progresiva 301K060. Obras terminadas.

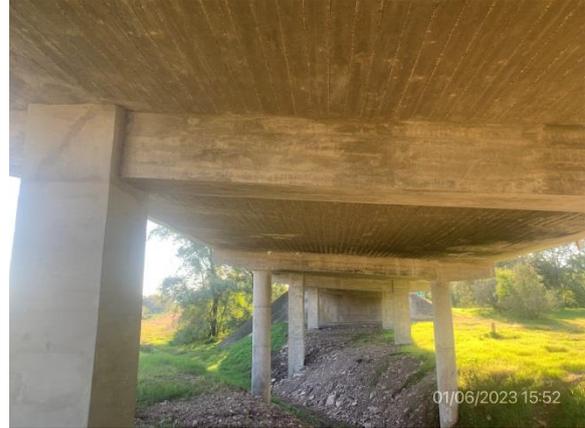
Ilustración 5 – P08. Pasaje superior sobre vía férrea. Obras terminadas.

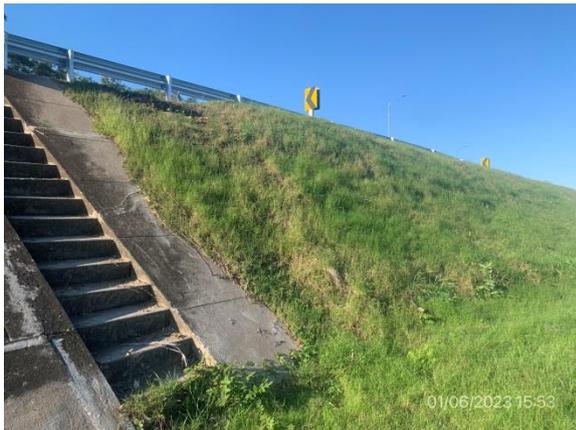
Ilustración 6 – P08. Pasaje superior sobre vía férrea. Taludes con empastado adecuado.

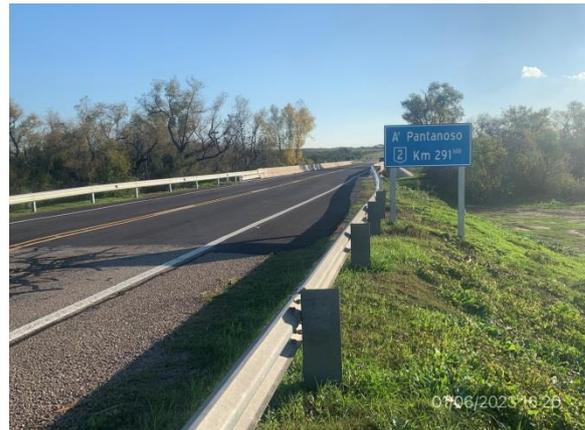
Ilustración 7 – P07. Puente sobre A° Pantanoso, Ruta 2 progresiva 291K540. Obras terminadas.

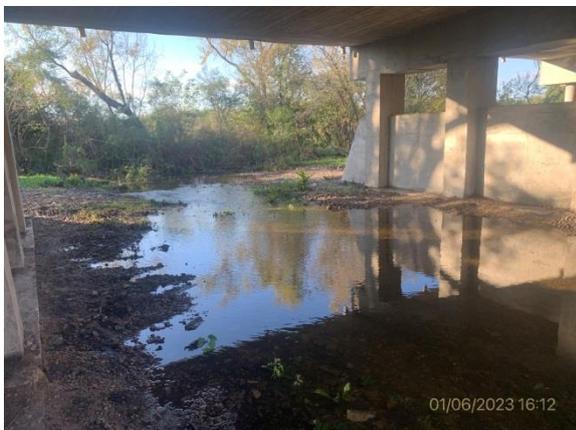
Ilustración 8 – P07. Puente sobre A° Pantanoso. Cauce limpio con recuperación ambiental terminada.

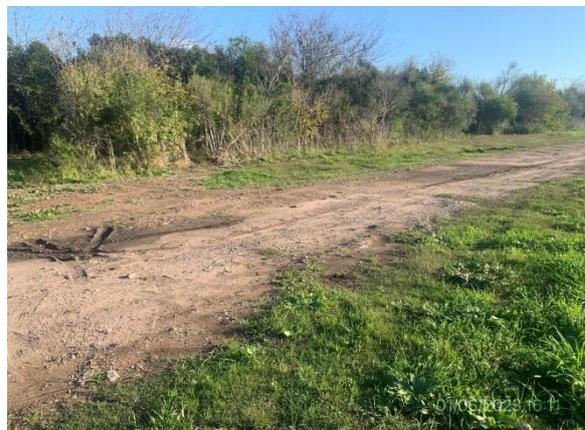
ID: 03	Coordenadas UTM (X – Y)		Progresiva: 291K540, Ruta 2.
	395939	6327750	Código del hallazgo: RS – 6
Descripción: En el campamento provisorio del puente sobre el A° Pantanoso la infraestructura para recolección segregada de residuos está alejada de algunas zonas de trabajo, y debe ser replicada.			
Situación Actual: Cumplido.			
Evidencia (Foto, documento, comunicación personal): El campamento fue desmontado. Ilustración 9.

Ilustración 9 – P07. Puente sobre A° Pantanoso. Campamento provisorio desmontado, zona limpia y libre de ROCs.

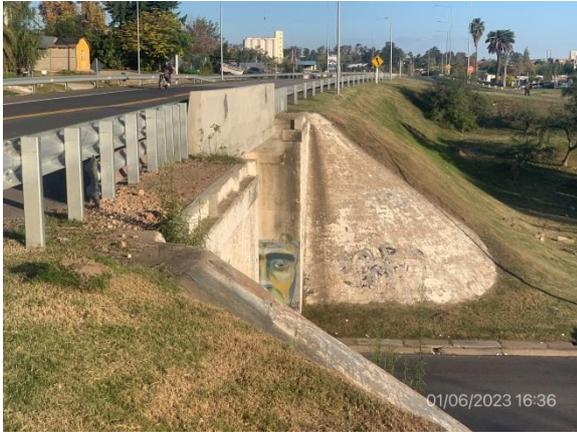
Ilustración 10 – P06. Pasaje superior sobre Ruta 14, planta urbana de Mercedes. Ruta 2 progresiva 279K060. Obra terminada.

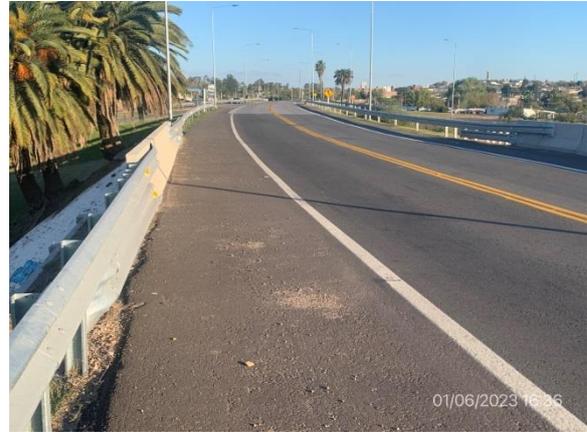
Ilustración 11 P06. Pasaje superior sobre Ruta 14, planta urbana de Mercedes. Estructura, señalización y carpeta de rodadura terminada.

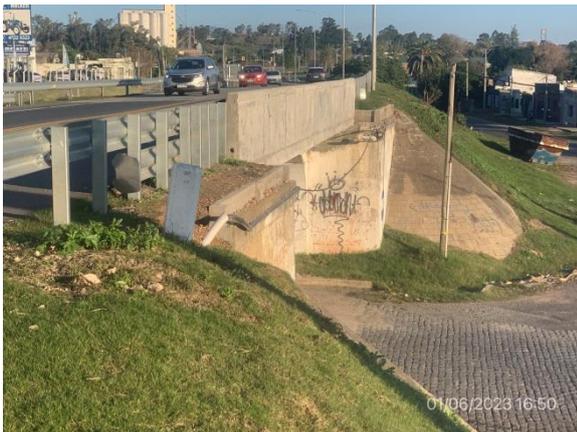
Ilustración 12 – P05. Pasaje superior sobre Av. Rodó, planta urbana de Mercedes. Ruta 2 progresiva 278K850. Obra terminada.

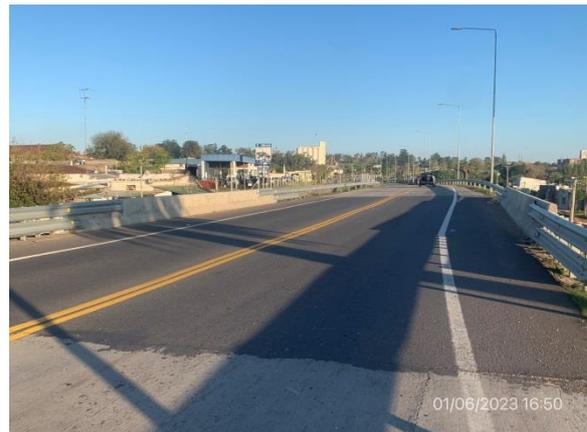
Ilustración 13 – P05. Pasaje superior sobre Av. Rodó, planta urbana de Mercedes. Estructura, señalización y carpeta de rodadura terminada.

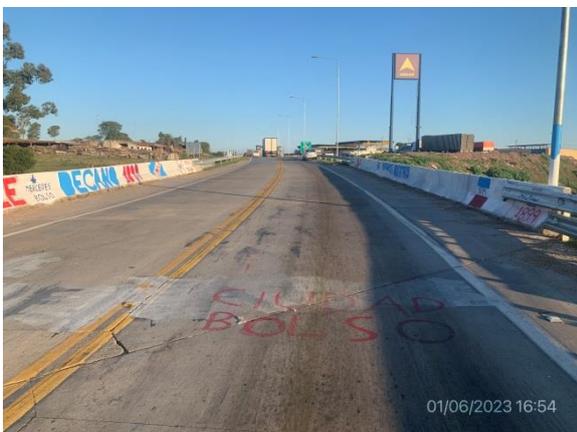
Ilustración 14 – P04. Pasaje superior sobre vía férrea, planta urbana de Mercedes. Ruta 2 progresiva 277K580. Obra terminada.

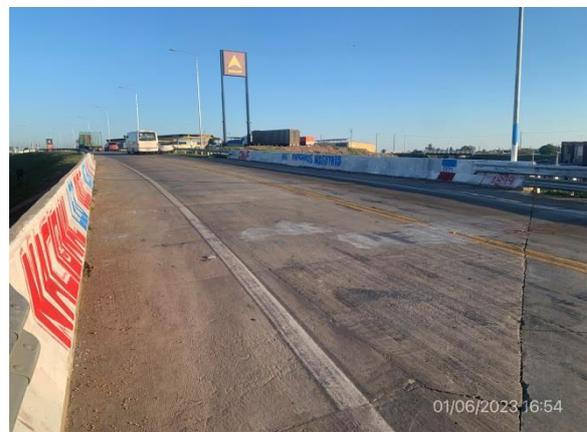
Ilustración 15 – P04. Pasaje superior sobre vía férrea, planta urbana de Mercedes. Estructura, señalización y carpeta de rodadura terminada.

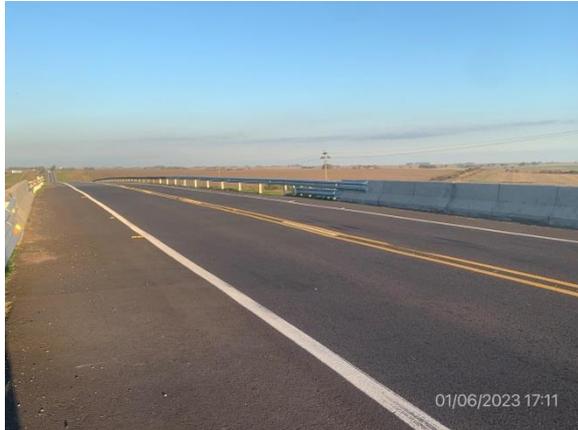
Ilustración 16 – P03. Pasaje superior sobre vía férrea. Ruta 2 progresiva 254K900. Obra terminada y abierta al tránsito.

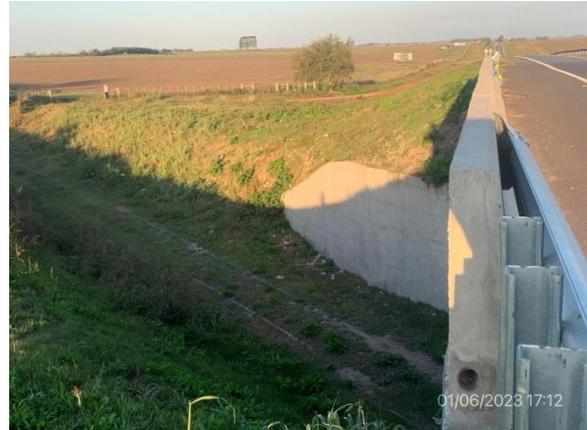
Ilustración 17 – P03. Pasaje superior sobre vía férrea. Zona de taludes con recuperación ambiental ejecutada y tapiz vegetal en crecimiento.

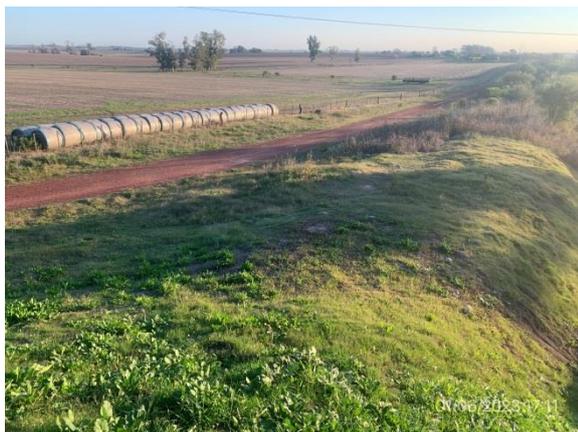
Ilustración 18 – P03. Pasaje superior sobre vía férrea. Zona de campamento provisional con recuperación ambiental terminada.

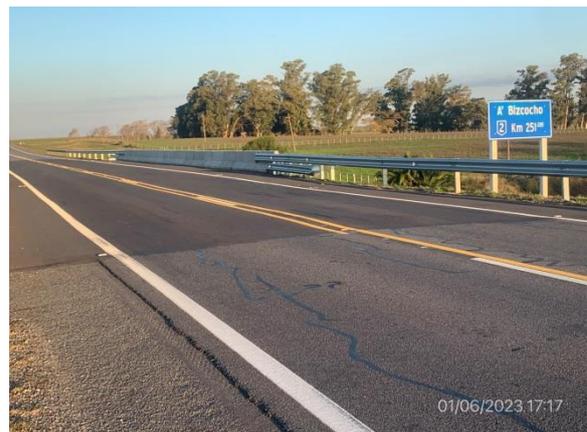
Ilustración 19 – P02. Puente sobre A° Bizcocho. Ruta 2 progresiva 251K200. Obra terminada y abierta al tránsito.

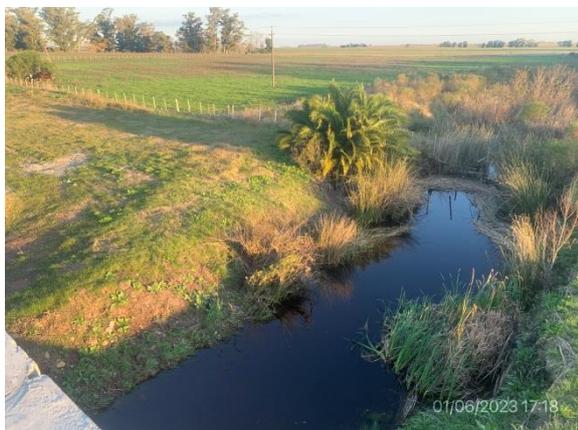
Ilustración 20 – P02. Puente sobre A° Bizcocho. Zona de campamento provisional con recuperación ambiental terminada. Cauce limpio.

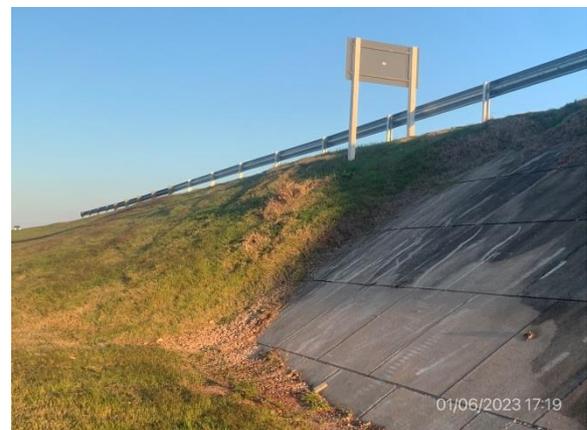
Ilustración 21 – P02. Puente sobre A° Bizcocho. Zona de taludes con recuperación ambiental ejecutada y tapiz vegetal en crecimiento.

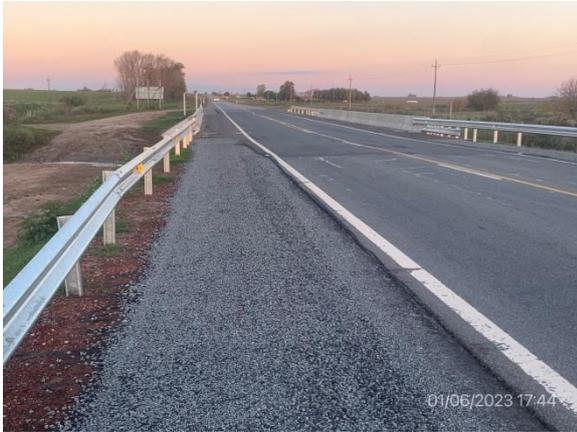
Ilustración 22 – P01. Puente sobre A° La Lancha. Ruta 2 progresiva 221K500. Obra terminada y abierta al tránsito.

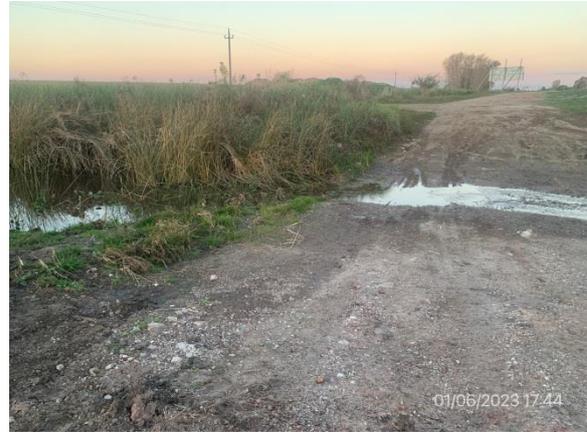
No obstante, se pudo comprobar que la ataguía provisoria construida oportunamente en el A° La Lancha – P01 – no fue completamente retirada, lo cual afecta las condiciones naturales de escurrimiento. Se retoma este comentario en el apartado 7.4.

ID: 02	Coordenadas UTM (X – Y)		Progresiva: 221K500. A° La Lancha. Ruta 2
	440381	6278450	Código del hallazgo: PF – 10
Descripción: La restauración ambiental de la zona de obras no está completa, ya que la ataguía provisoria en el A° La Lancha – P01 – no fue completamente retirada, lo cual puede favorecer al estancamiento del agua como a procesos erosivos en el lecho del curso de agua.			
Evidencia (Foto, documento, comunicación personal): Ilustración 23, Ilustración 24.

Ilustración 23 – P01. Puente sobre A° La Lancha. Recuperación ambiental incompleta. Restos de ataguía sin remover.

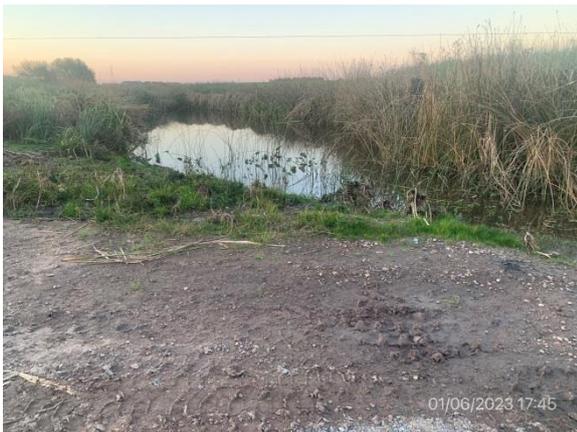
Ilustración 24 – P01. Puente sobre A° La Lancha. Recuperación ambiental incompleta. Curso de agua parcialmente represado.

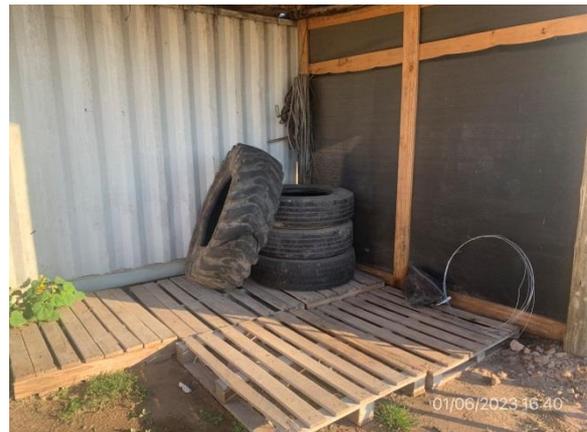
Ilustración 25 – P09. Obrador principal de Techint. Acopio de cubiertas bajo techo.

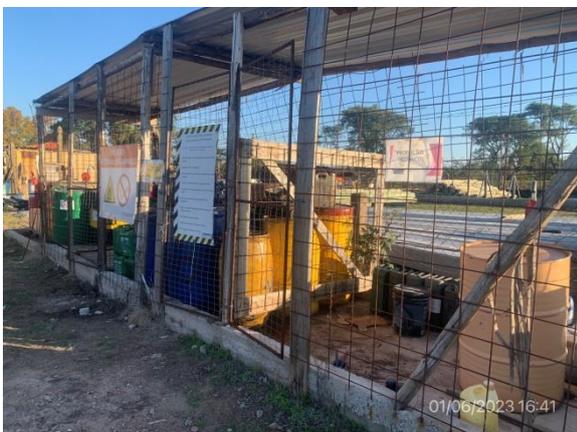
ID: 02	Coordenadas UTM (X – Y)		Progresiva: Padrón urbano n° 4379, Mercedes.
	405355	6321003	Código del hallazgo: PEL – 6
Descripción: En el obrador hay un recinto de productos químicos techado y con pavimento impermeable pero con un envallado precario que debe ser recompuesto.			
Situación Actual: Cumplido.			
Evidencia (Foto, documento, comunicación personal): Ilustración 26, Ilustración 28.

Ilustración 26 – P09. Obrador principal de Techint. Recinto con envallado perimetral para acopio de productos químicos.

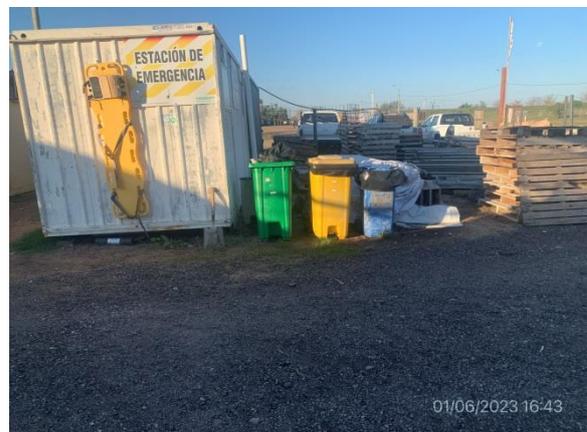
Ilustración 27 – P09. Obrador principal de Techint. Estación para acopio de residuos de forma segregada.

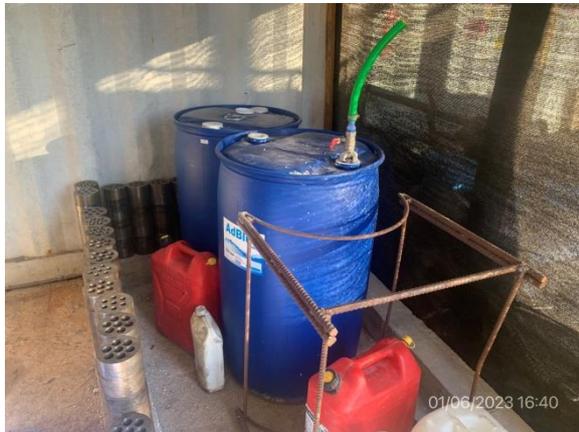
Ilustración 28 – P09. Obrador principal de Techint. Acopio de productos químicos en sector envallado y con pavimento impermeable.

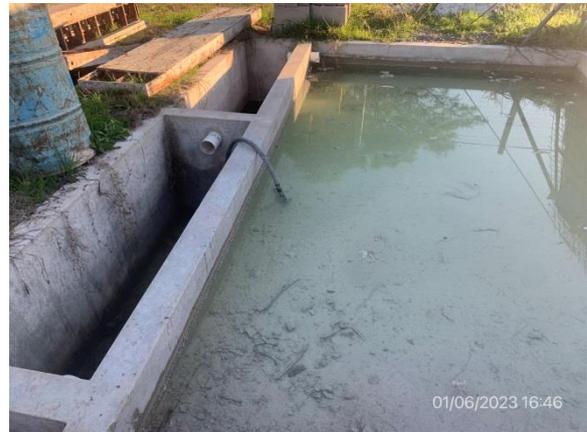
Ilustración 29 – P09. Obrador principal de Techint. Pileta de lavado de camiones mixer con sistema de decantación de sólidos.
