CORPORACION VIAL DEL URUGUAY S.A.

## INFORME DE AUDITORÍA AMBIENTAL

**M/69 –Ampliación de Contrato 18/11/2021.**

**Refuerzo estructural en Ruta 26, tramo 352K000 –  
369K000 (Paso Aguiar). Ampliar el plazo de mantenimiento  
del tramo original en 24 meses desde junio de 2023.**

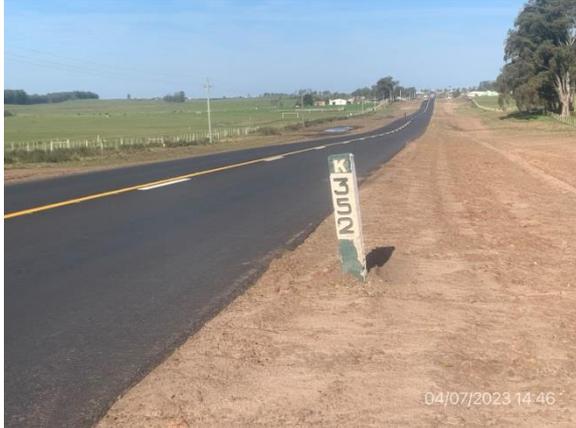
*Ilustración 4 – P01, inicio de tramo, Ruta 26 progresiva 352K000. Localidad de Caraguatá.*

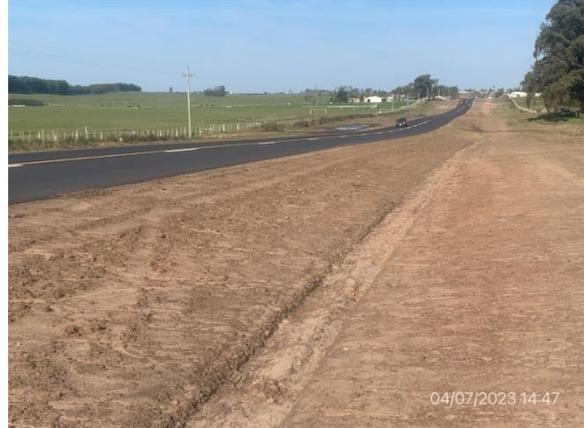
*Ilustración 5 – Obras terminadas en Ruta 26. Faja pública con re conformación de pendientes ejecutada.*

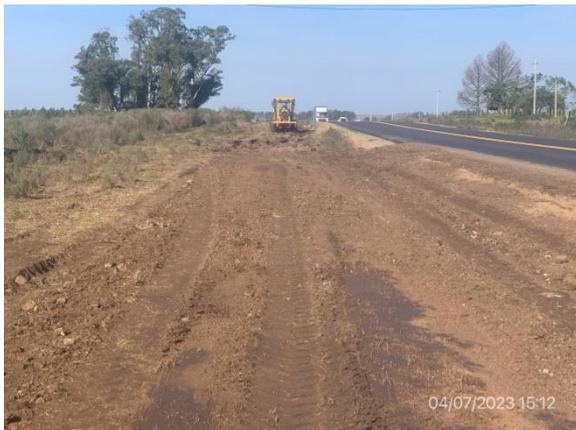
*Ilustración 6 – P03, frente de obras. Ruta 26 progresiva 358K300. Conformación de faja pública en proceso.*

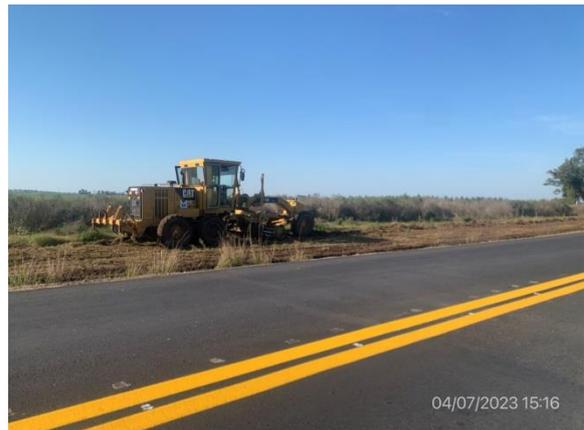
*Ilustración 7 – P03, frente de obras. Ruta 26 progresiva 358K300. Conformación de faja pública en proceso.*

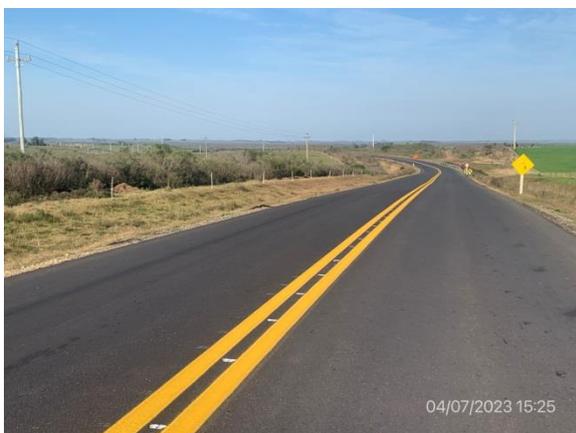
*Ilustración 8 – Obras terminadas en Ruta 26. Readequación terminada, carpeta asfáltica ejecutada y señalización vertical ejecutada.*

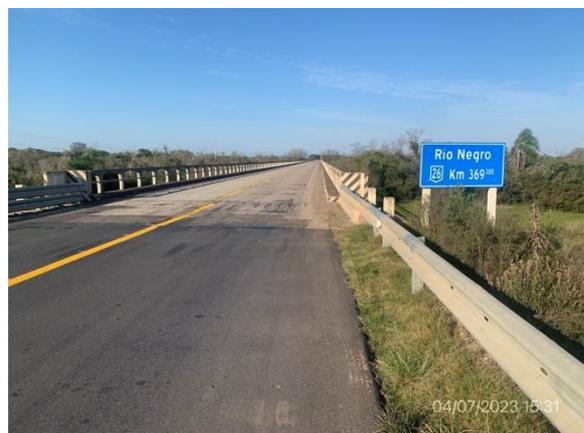
*Ilustración 9 – P02, fin de tramo, Ruta 26 progresiva 369K000, Paso Aguiar. Acceso Oeste a puente sobre el río Negro.*

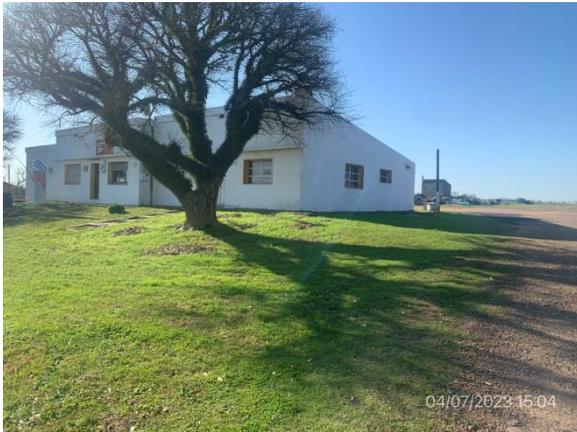
Ilustración 10 – P04, laboratorio de obra de suelos y reciclado. Destacamento de DNV – MTOP. Ruta 26 progresiva 355K000, Caraguatá.

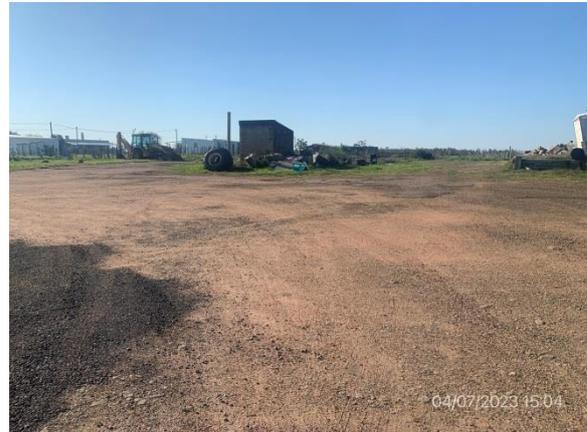
Ilustración 11 – P04, – P04, laboratorio de obra de suelos y reciclado desmantelado, instalaciones provisionarias desmontadas.

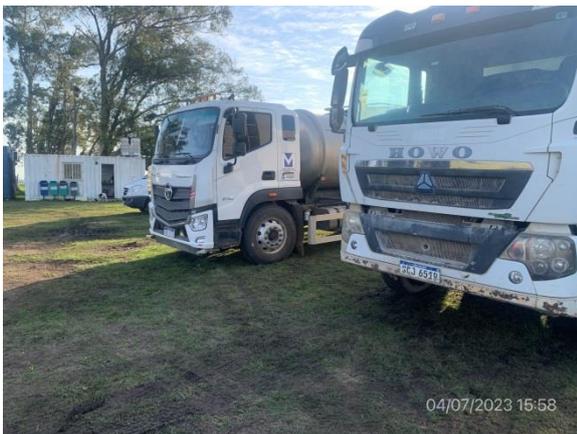
Ilustración 12 – P05, obrador principal. Ramal Ruta 7 progresiva 6K700 a (+). Explanada para estacionamiento de maquinaria.

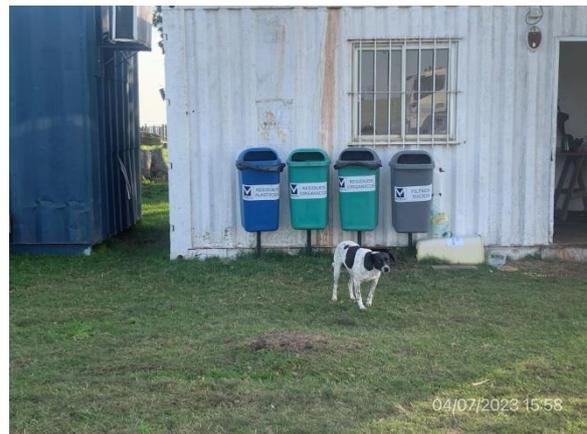
Ilustración 13 – P05, obrador principal. Estación de acopio de residuos segregados por canal de generación.

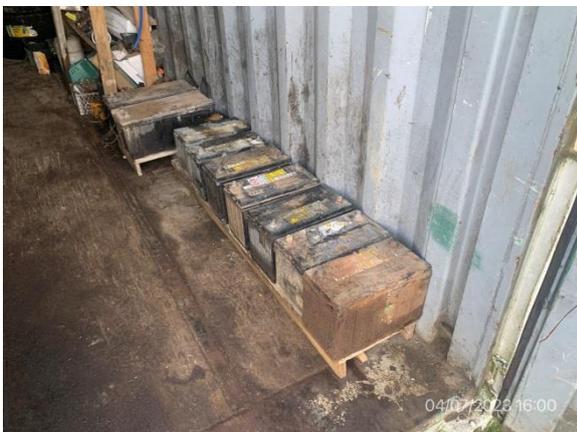
Ilustración 14 – P05, obrador principal. Pañol. Acopio de baterías usadas en condiciones inadecuadas.

Se valora positivamente que ante un hallazgo del equipo auditor la empresa dio una respuesta ambiental adecuada dentro de las 24 horas.

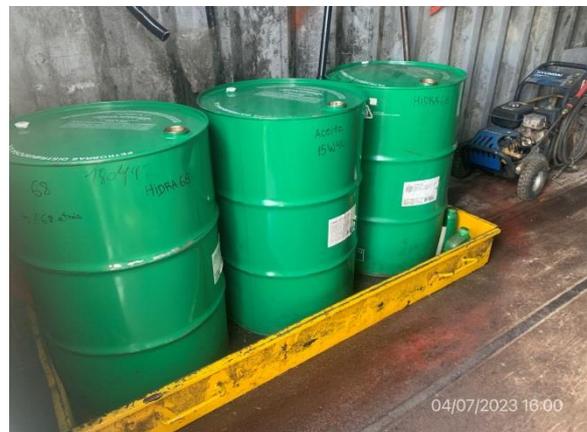
Ilustración 15 – P05, obrador principal. Pañol. Acopio de lubricantes alojados en batea impermeable.

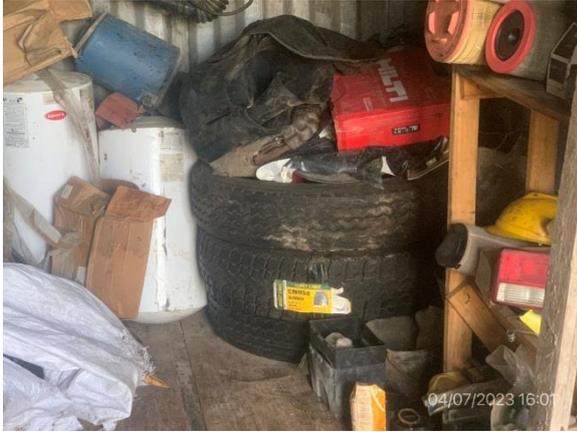
Ilustración 16 – P05, obrador principal. Pañol. Acopio de cubiertas en desuso.

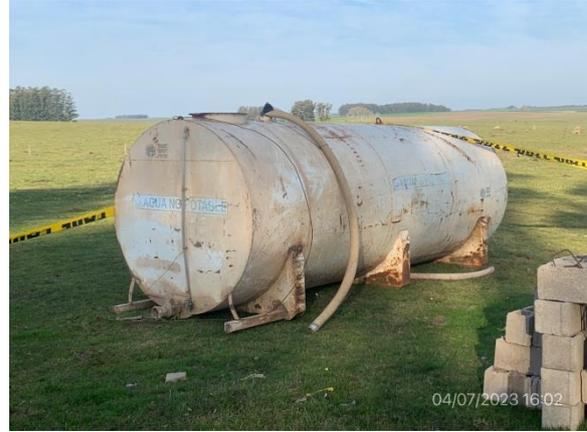
Ilustración 17 – P05, obrador principal. Tanque de agua no potable.

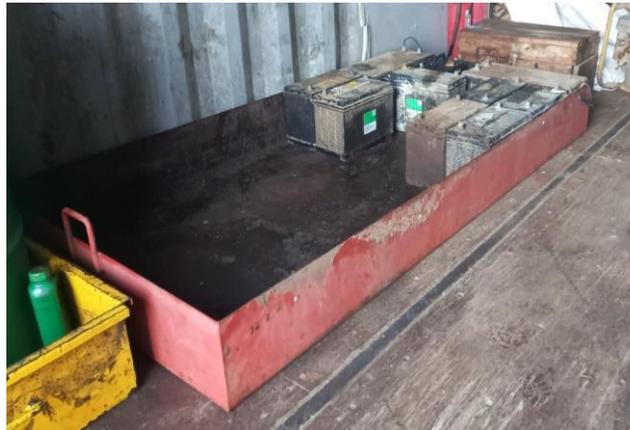
Ilustración 18 – P05, obrador principal. Pañol. Baterías en desuso alojadas en batea impermeable. Fotografía proporcionada por la empresa el 05/07/2023.
