# INFORME DE AUDITORIA AMBIENTAL

Rehabilitación de Ruta 27, tramo: 109km000 - Localidad de Vichadero.

**Empresa constructora:** GRINOR S.A.

**Fecha auditoria:** 22/06/2023

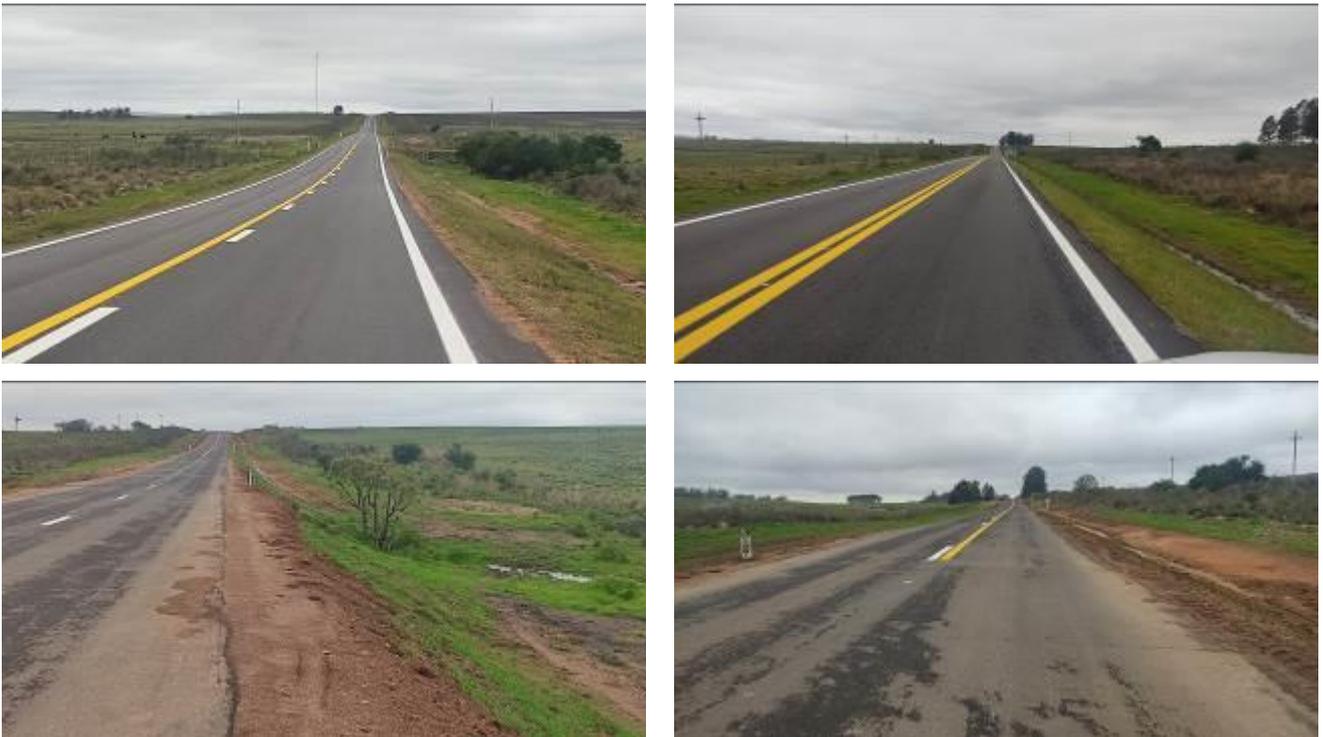
Foto 12.1-1 Vistas de tramo en obra.

A nivel de usuario de la red vial, el tramo del contrato en obra está señalizado, presentando las dificultades propias de tramos con pavimento en distinto estado.

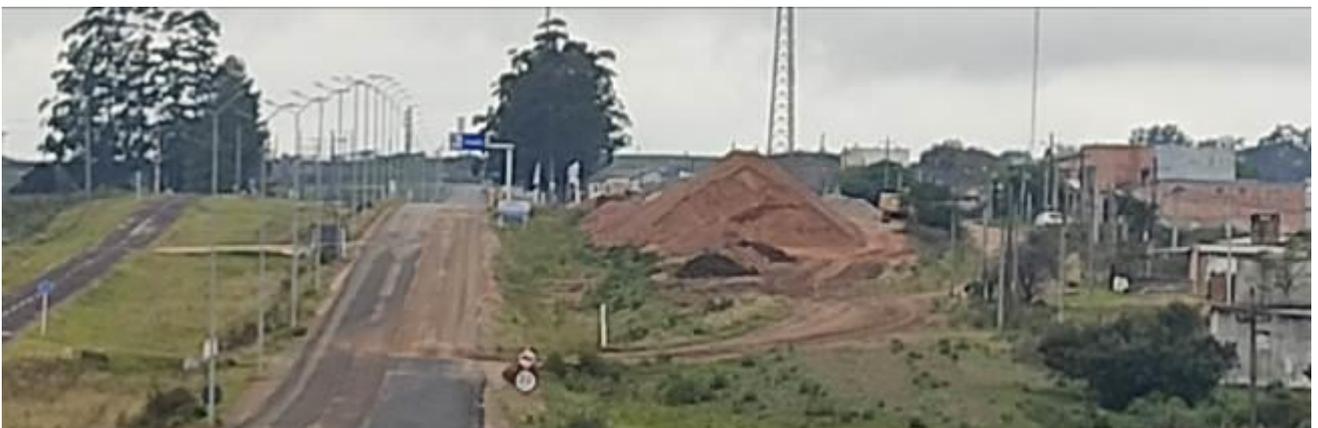
Foto 12.1-2 Zona de acopio.

\*Actualmente compartida con otras obras de GRINOR en la zona.
