INFORME DE AUDITORIA AMBIENTAL

Obra: M/83 Básico y Modif.
Contratos 23/12/2021 - 6/10/2022.

Empresa constructora: MELITER S.A.

Fecha informe: 12/07/2023

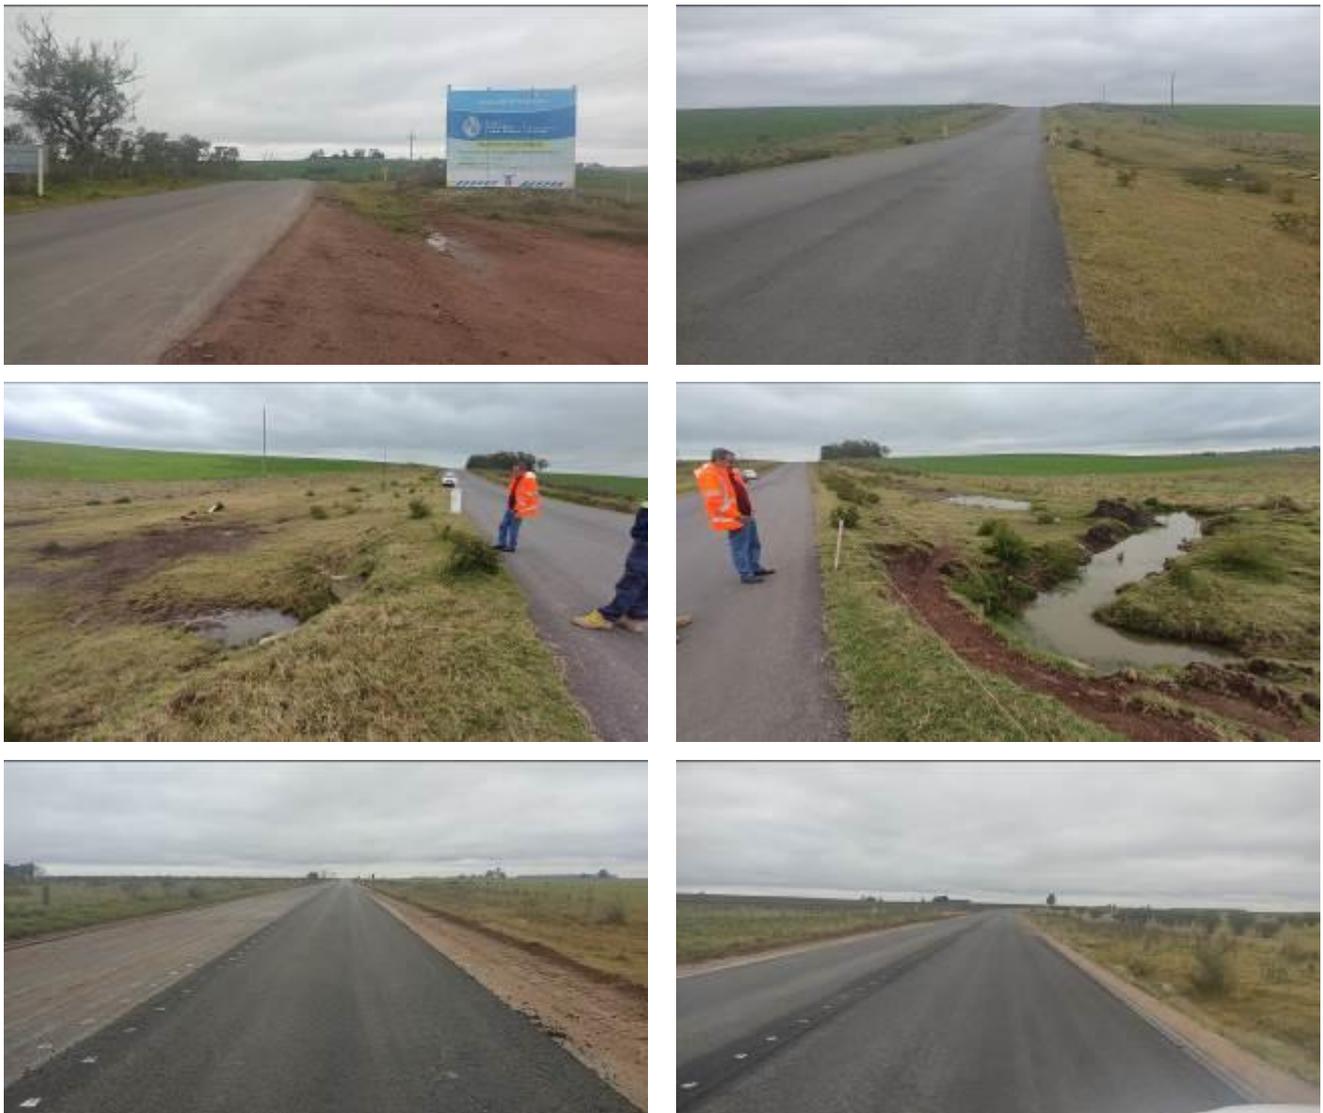
Foto 13.1-1 Vistas del tramo en obra.

Se ha iniciado la marcación de la señalización horizontal del tramo en obra.

A nivel de usuario de la red vial, el tramo del contrato en obra está señalizado y se puede transitar sin inconvenientes, el resto del tramo de este mantenimiento presenta zonas con baches y bacheos que generan inestabilidad y la necesidad de una mayor atención al conducir.

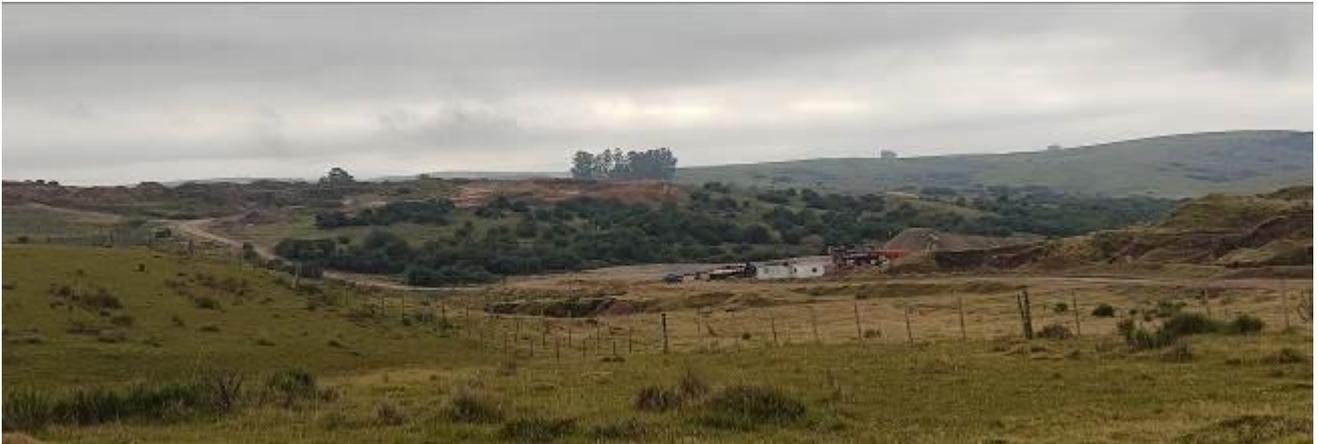
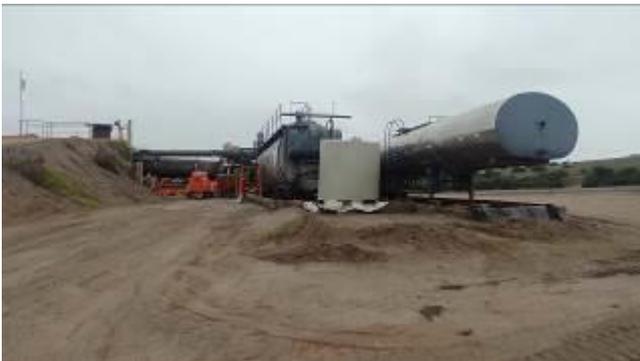
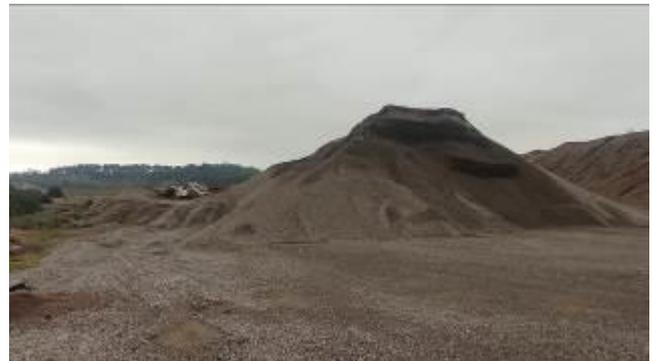
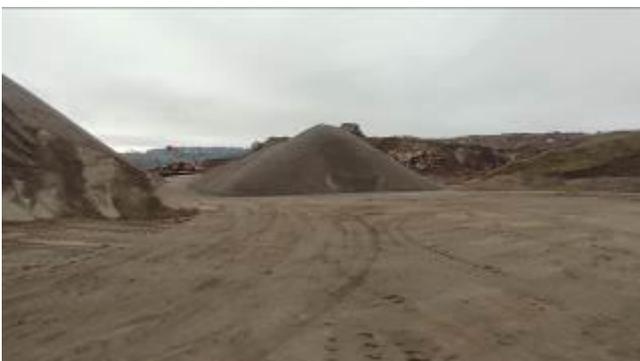
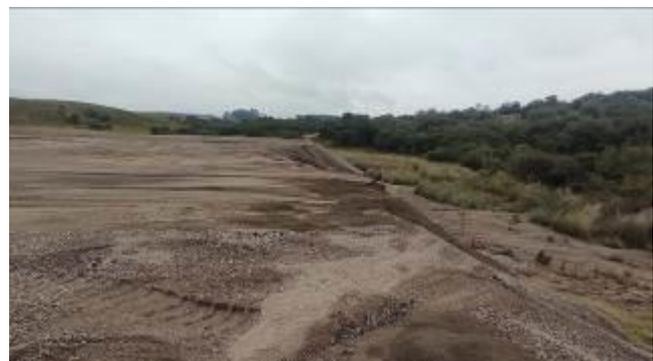
Foto 13.2-1 Planta Asfáltica.

En predio donde está ubicada la planta de asfalto Padrón 6727, Cerro Largo, hay varios frentes de canteras, uno de ellos es una cantera con AAP y AAO para MELITER, se debería establecer el límite en la documentación ambiental presentada pues genera dudas respecto al alcance del proyecto de dicha cantera en ese entorno.

El monitoreo de las emisiones de la planta de asfalto según Decreto 135-025 se realizó, pero surgió un inconveniente al realizar las mediciones por lo que se realizará en el mes de Setiembre.

Ref.	Descripción	Requisito
1	No hay evidencia del monitoreo de la Planta de Asfalto según requisitos del Decreto 135/021.	Decreto 135/121.
Tipo de NC: 1		Código del hallazgo: EA-8

Se sugiere definir en la documentación ambiental presentada el área del proyecto de explotación de la cantera ubicada en el Padrón 6727, Cerro Largo, dónde también se encuentra la Planta de Asfalto, pues hay varios frentes de canteras en el entorno cercano, para asegurar que el alcance de la recuperación ambiental será el que corresponde al indicado en dicho proyecto.
