INFORME DE AUDITORIA AMBIENTAL DE CIERRE DE OBRA

Obra: P/43 Básico y Modif.

Básico: Nuevo Puente sobre el Río Negro en Picada de Oribe.
Conexión Ruta 43 y Camino a la Balsa

Fecha informe: 26/07/2023

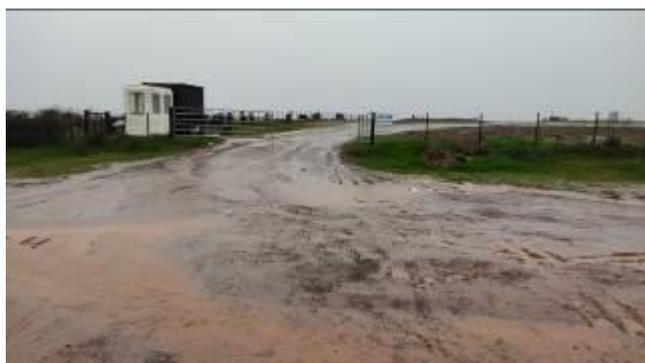
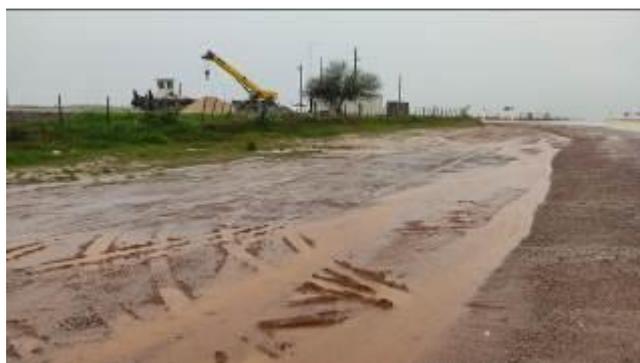
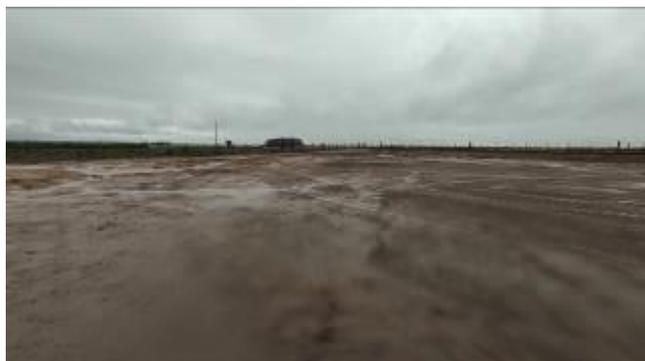
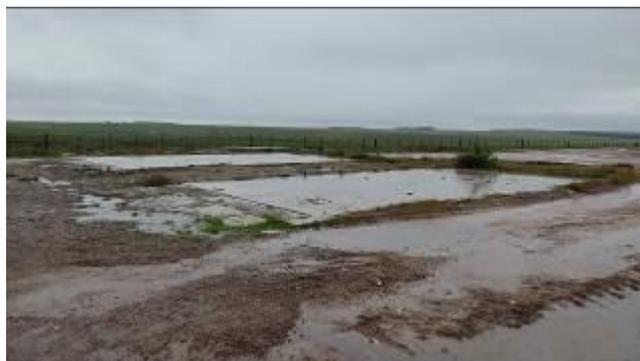
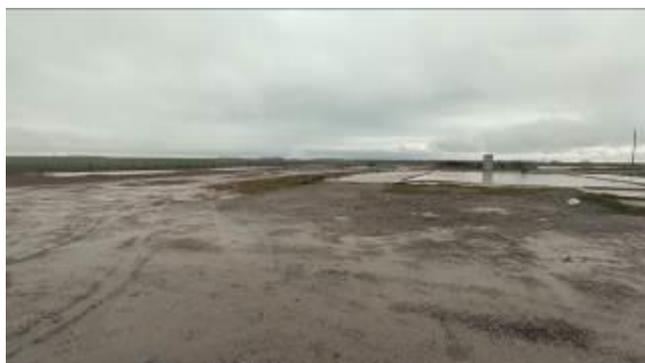
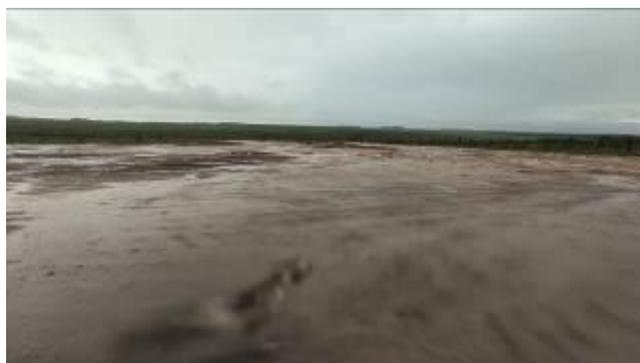
12.1 No Conformidad 2

No se encuentra una razón entendible para que el predio donde se ubicó el obrador quede sin cubierta vegetal y con tantos restos de estructuras, aunque exista una nota del propietario aceptando esa situación, el predio tiene un área aproximada de 1,5 ha. y no se recuperó descompactando ni colocando cubierta vegetal al suelo sin plataformas; esto irrumpe la armonía del paisaje y en el suelo sin material vegetal pueden generarse procesos de erosión que afecten a predios vecinos.

Ref.	Descripción	Requisito
2	<u>Predio del Obrador (Lat. 32°34'3.06"S, Long. 55°49'35.81"O)</u> No se ha realizado la recuperación ambiental del predio ni de la faja lindera al mismo. Se han dejado: algunas estructuras, todas las plataformas de las instalaciones del obrador y suelo compactado sin cubierta vegetal, en un área de aproximadamente 1,5 ha.	6.1 Manual Ambiental de la DNV 2015.
Tipo de NC: 2		Código del hallazgo: PF-10

Foto 12.1-1 Falta Recuperación Ambiental del Predio del Obrador.

- a. Se deberían tomar acciones en el corto plazo para remediar las erosiones que no consistan sólo en recargar material, es necesario revisar la conformación de la cuneta, en algunos tramos inexistente.
- b. Dada la ubicación del predio se debería priorizar la armonía con el paisaje no sólo desde un punto de vista ético sino también de conservación de suelos para realizar la recuperación ambiental del mismo, el propietario si bien puede solicitar se mantenga alguna plataforma de hormigón para algún galpón u otra construcción que tenga proyectada en el lugar, a modo de ejemplo, no avala se deje la situación actual que contradice las pautas de recuperación ambiental establecidas.

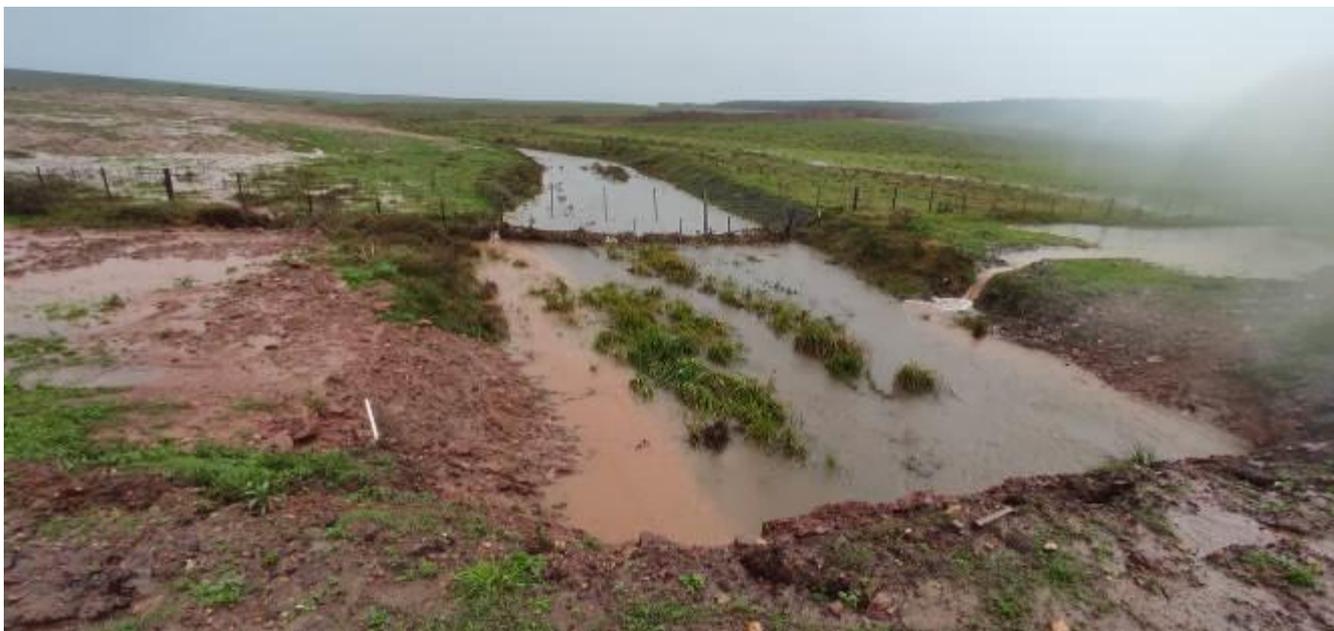
Ref.	Descripción	Requisito
3	En la faja de los accesos del puente se encuentran procesos de erosión muy avanzados que están generando desprendimiento de material al cauce de una cañada y del Río Negro.	6.1 Manual Ambiental de la DNV 2015.
Tipo de NC: 2		Código del hallazgo: PF-10

Foto 12.2-1 Erosión entorno a la cañada Vta.1

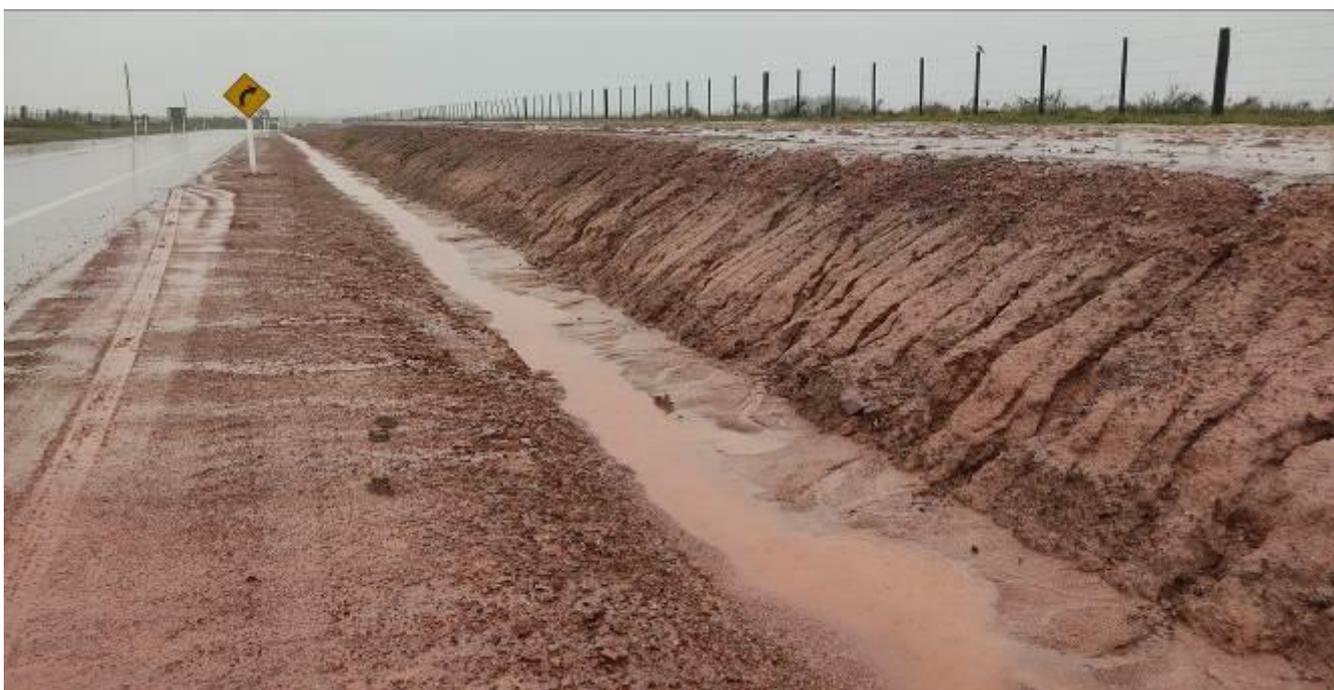
Foto 12.2-2 Erosión en acceso W.

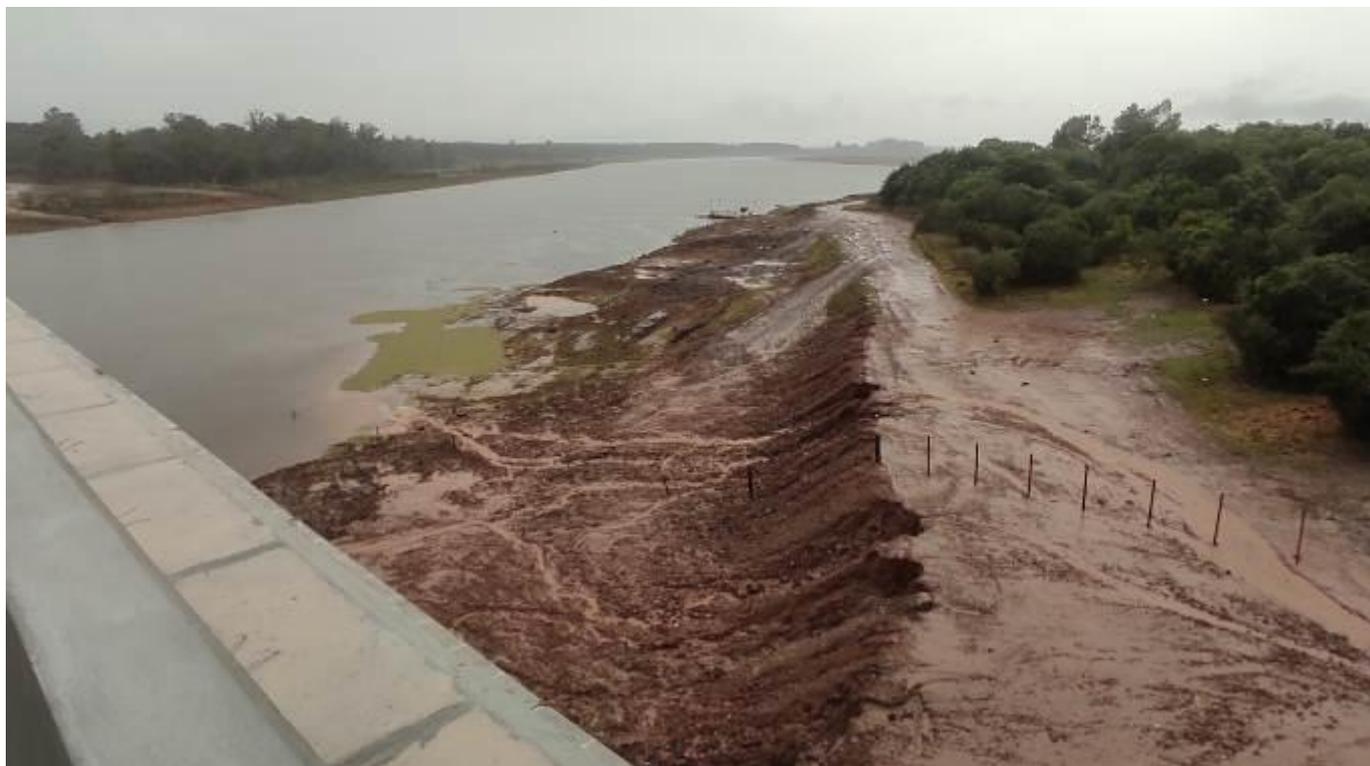
Foto 12.2-3 Erosión sobre el Río Negro Vta.2

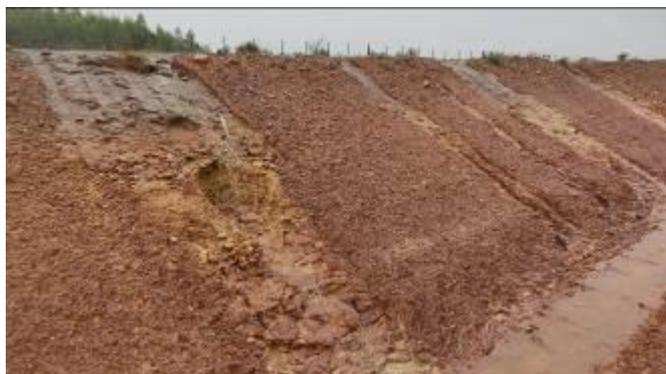
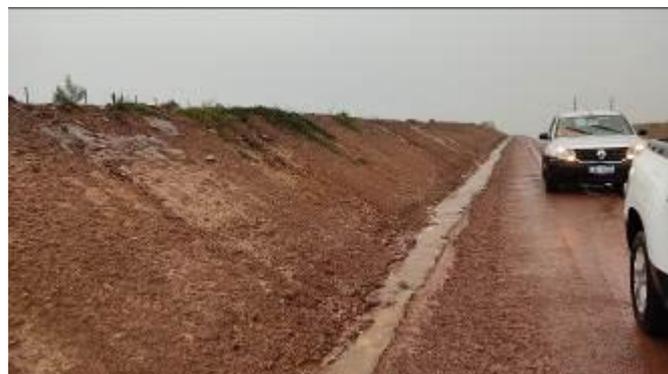
Foto 12.2-4 Erosión en terraplenes.

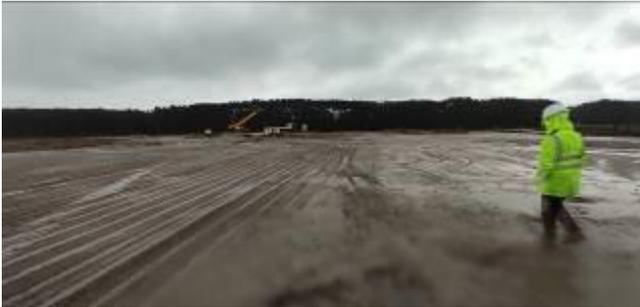
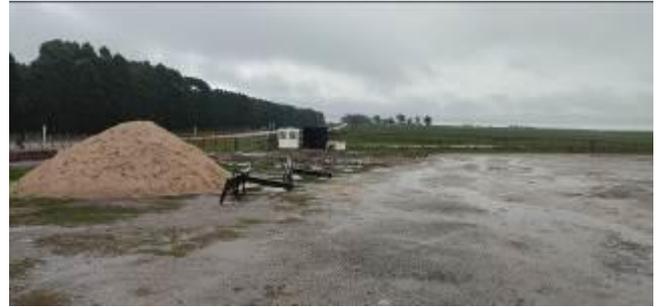
12.3 Predio del Obrador

Foto 12.3-1 Vistas del Predio del Obrador.

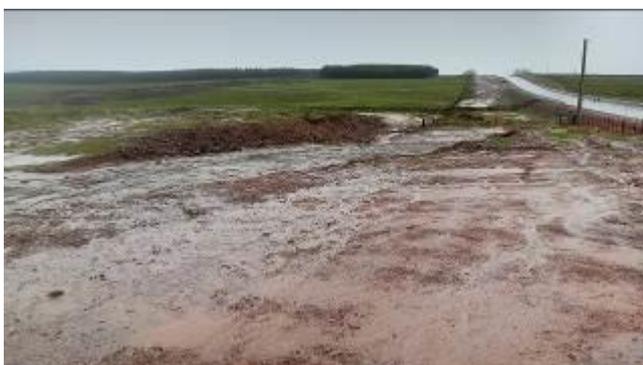
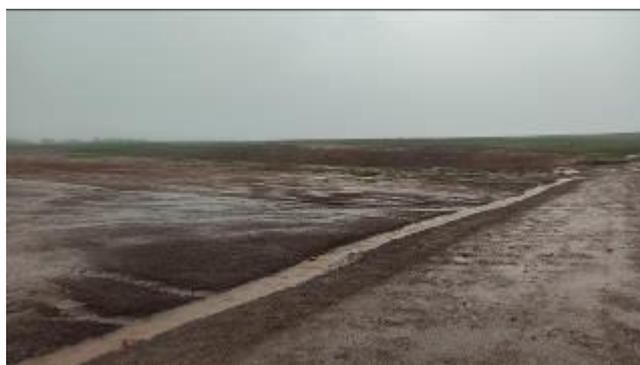
12.6 Cantera Padrón 15546

Foto 12.6-1 Vistas de la Recuperación Ambiental de la Cantera.
