INFORME DE AUDITORIA AMBIENTAL

Obra: P/37 Contrato de ampliación 26/09/2022
Construcción de un nuevo Puente sobre el Arroyo Otazo en el
km334 de la Ruta 8.

Empresa constructora: CUJÓ S.A.

Fecha auditoria: 26/07/2023

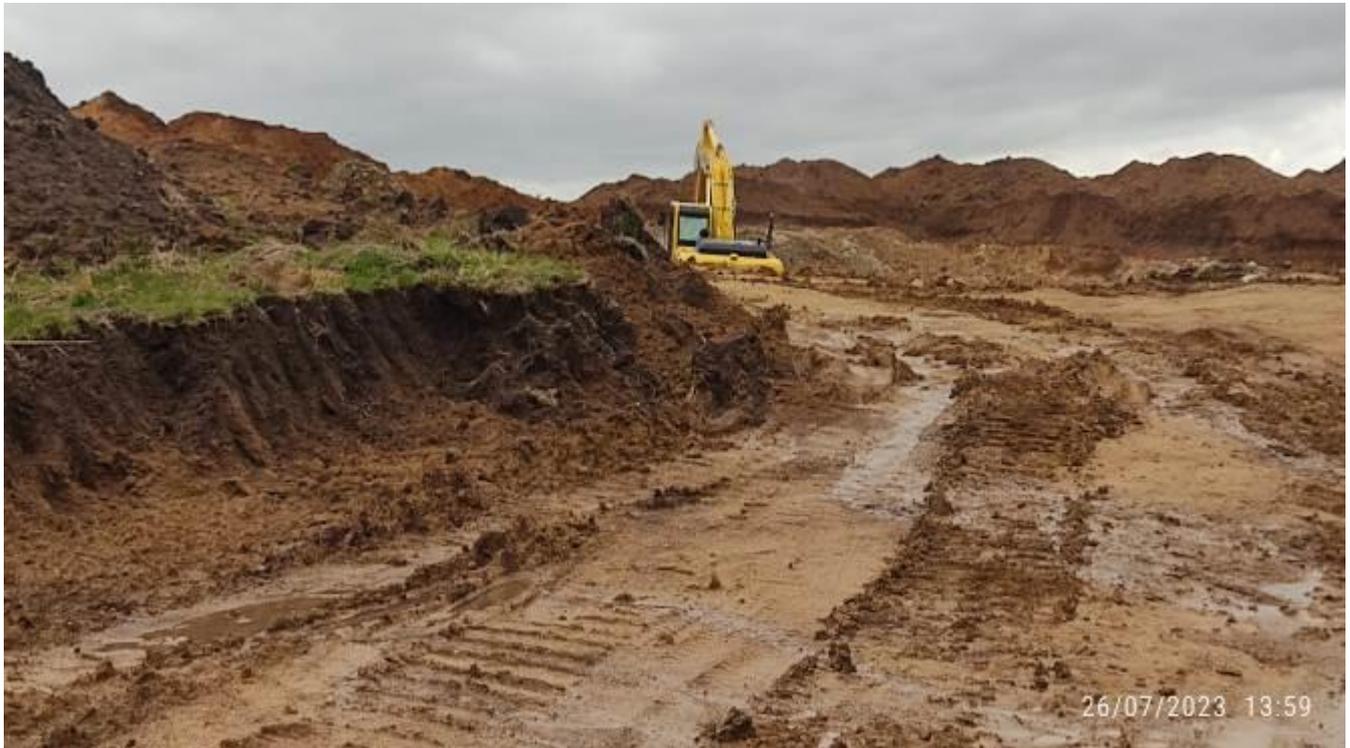
Foto 12.2-1 Vista Cantera Padrón 5801.

La Cantera Padrón No. 5801, de la 4º Sección Catastral del Dpto. de Treinta y Tres, cuenta con AAP y AAO vigente (anexada al ITGA febrero – abril 2023), accedimos al predio, vecino al obrador.

- b. Para el seguimiento de las canteras asociada a la obra se sugiere incluir una tabla en el ítem “Canteras” del ITGA y mencionar donde se anexa la AAP y AAO, la vigencia y las cantidades totales que se han extraído hasta la fecha del informe.

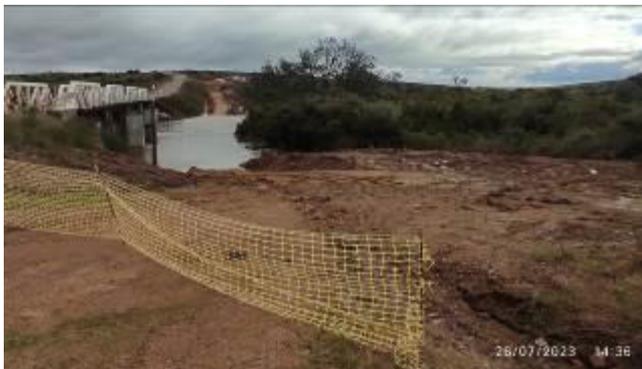
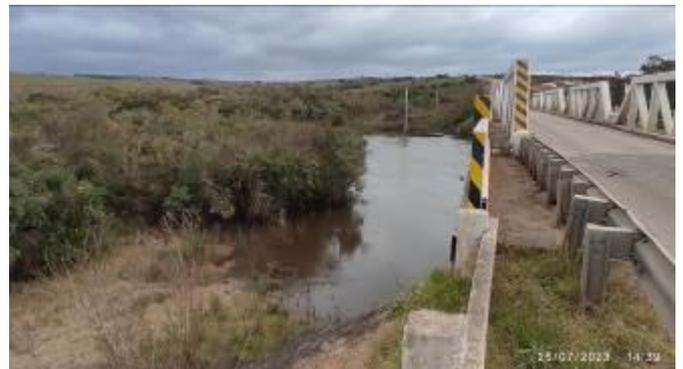
Foto 12.3-1 Vistas entorno del puente en obra.

A nivel de usuario de la red vial el pasaje por el puente en obra está señalizado y no genera sensación de riesgo en los accesos.

- c. Generar un pozo de decantación para disminuir el riesgo de que se genere erosión en un evento de lluvia, del terreno intervenido para el acceso al puente desde el obrador, hacia el cauce del arroyo.
