INFORME DE AUDITORIA AMBIENTAL

Obra: M/86 Contrato 10/11/2022
Rehabilitación y Mantenimiento por Niveles de Servicio en Ruta
3, tramo Río San José (km95) - Arroyo Grande (km243)

Empresa constructora: SERVIAM S.A.

Fecha auditoria: 21/07/2023

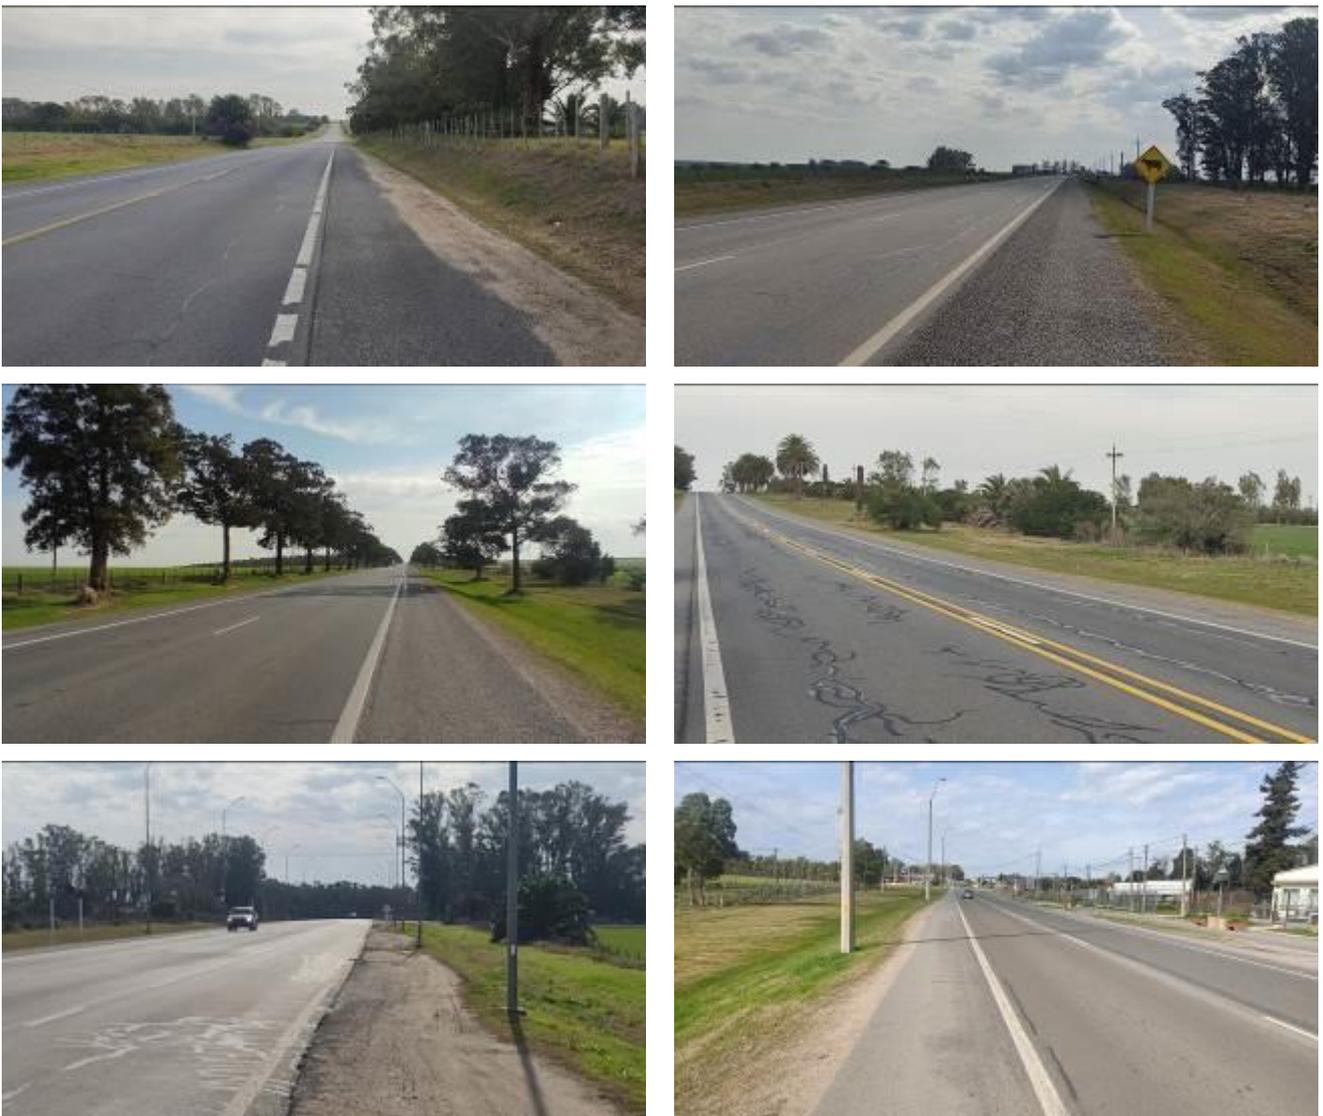
A nivel de usuario de la red vial, el tramo del contrato de mantenimiento genera sensación de confort y seguridad en la conducción.

Foto 12.1-1 Vistas del tramo del mantenimiento en Ruta 3.
