# INFORME DE AUDITORIA AMBIENTAL DE CIERRE DE OBRA

**Obra:** M/42 Ampliación de Contrato 13/02/2023

**Fecha auditoria:** 24/08/2023

Acceso que conecta Ruta 3 con Ciudad de Quebracho -

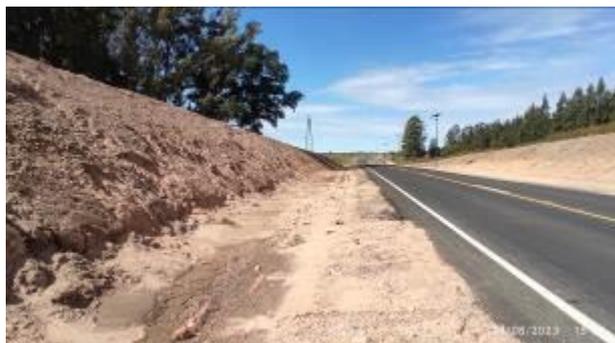
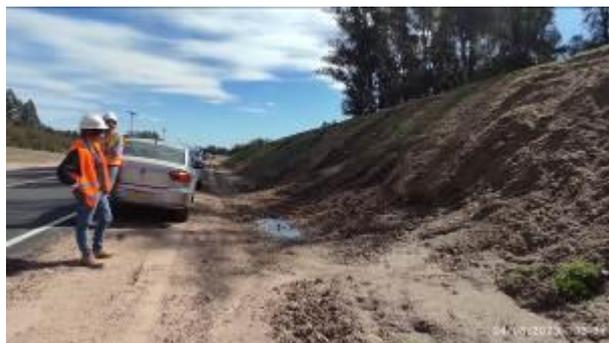
### 12.1 No Conformidad 1

Ref.	Descripción	Requisito
3	Vta.1 (Lat. 31°55'54.26"S, Long. 57°52'27.01"O) Erosiones en zona de talud de la faja. – Ver <b>¡Error! No se encuentra el origen de la referencia.</b>	8.2 Manual Ambiental de la DNV/98.
Tipo de NC: 2		Código del hallazgo: <b>PF-10</b>

Foto 12.1-1 Erosión en zona de talud en faja.

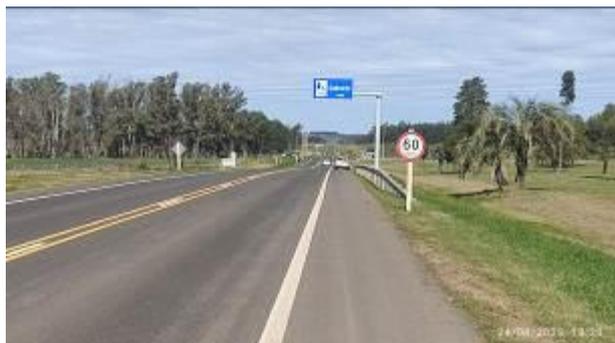
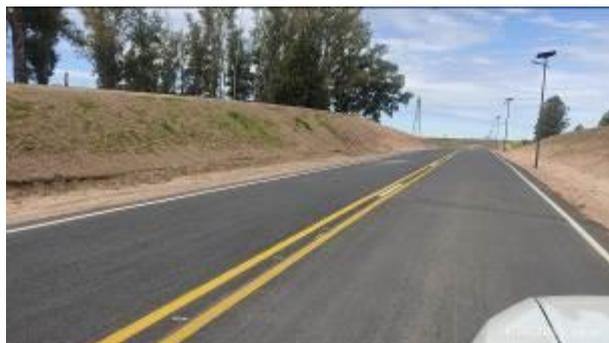
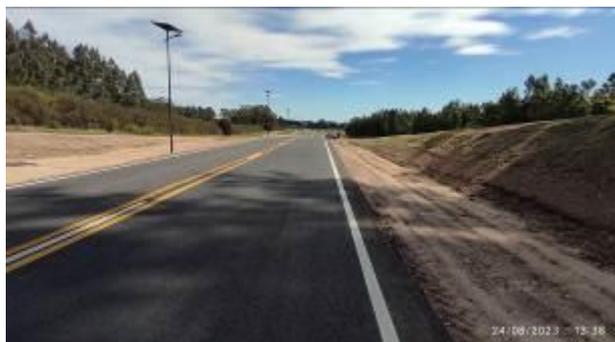
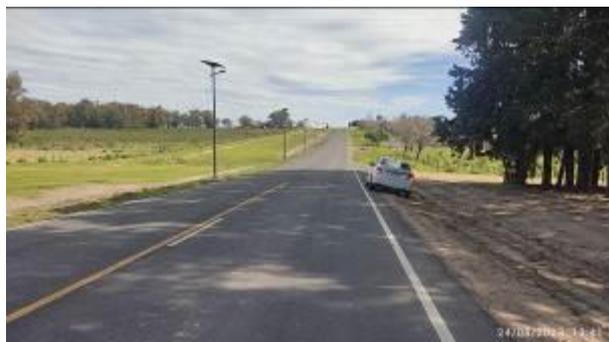
### 12.2 Vistas del tramo terminado

A nivel de usuario vial el tramo está señalizado y presenta condiciones confortables para el tránsito.

Foto 12.2-1 Vistas del tramo terminado.
