INFORME DE AUDITORIA AMBIENTAL DE CIERRE DE OBRA

Obra: C/129 Contrato de ampliación 06/07/2021
Proyecto y construcción del ensanche y refuerzo,
incluyendo la adecuación de accesos de: (Grupo 7)

Empresa constructora: Consorcios SACEEM - CIEMSA

Fecha auditoría: 28/07/2023

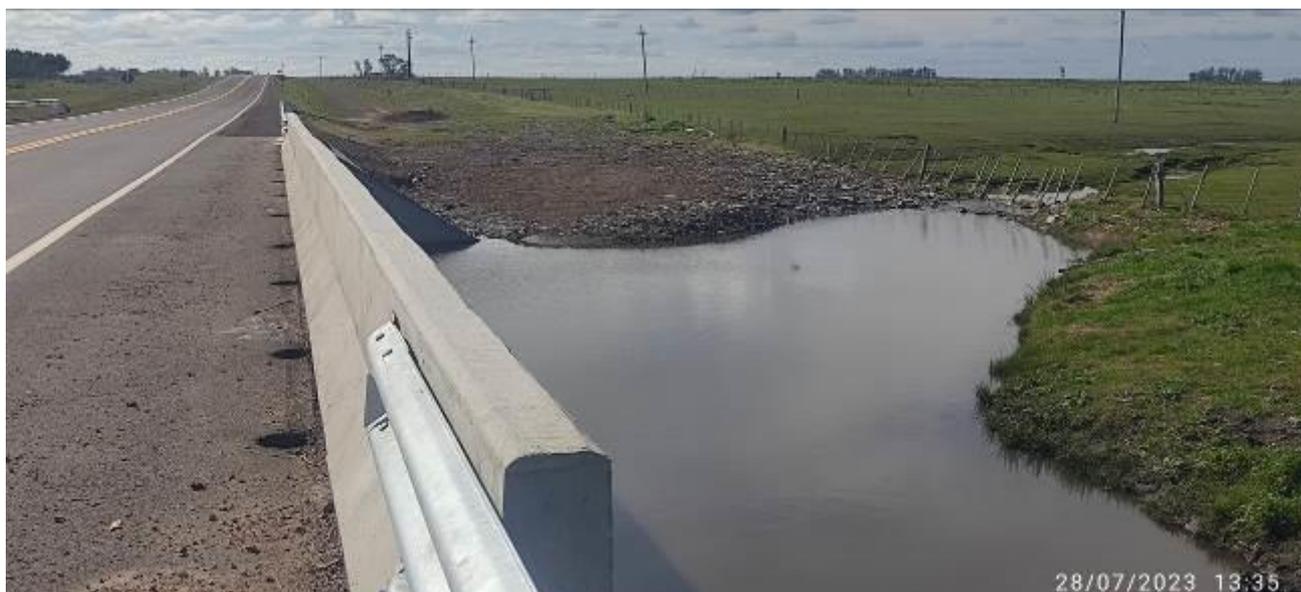
Ref.	Descripción	Requisito
1	<u>Ruta 5 Arroyo Salsipuedes</u> Acopio de materiales en faja.	PGA CIEMSA
Código del hallazgo: RS-10

Foto 12.1-1 Acopio en faja próxima a Pte. R5 – Arroyo Salsipuedes
