INFORME DE AUDITORIA AMBIENTAL

Proyecto y Construcción de las obras de “Ruta 5,
Ensanche, Refuerzo y Adecuación de Accesos del Puente
sobre el Río Yí”

Empresa constructora: Consorcios SACEEM - CIEMSA

Fecha auditoría: 22/08/2023

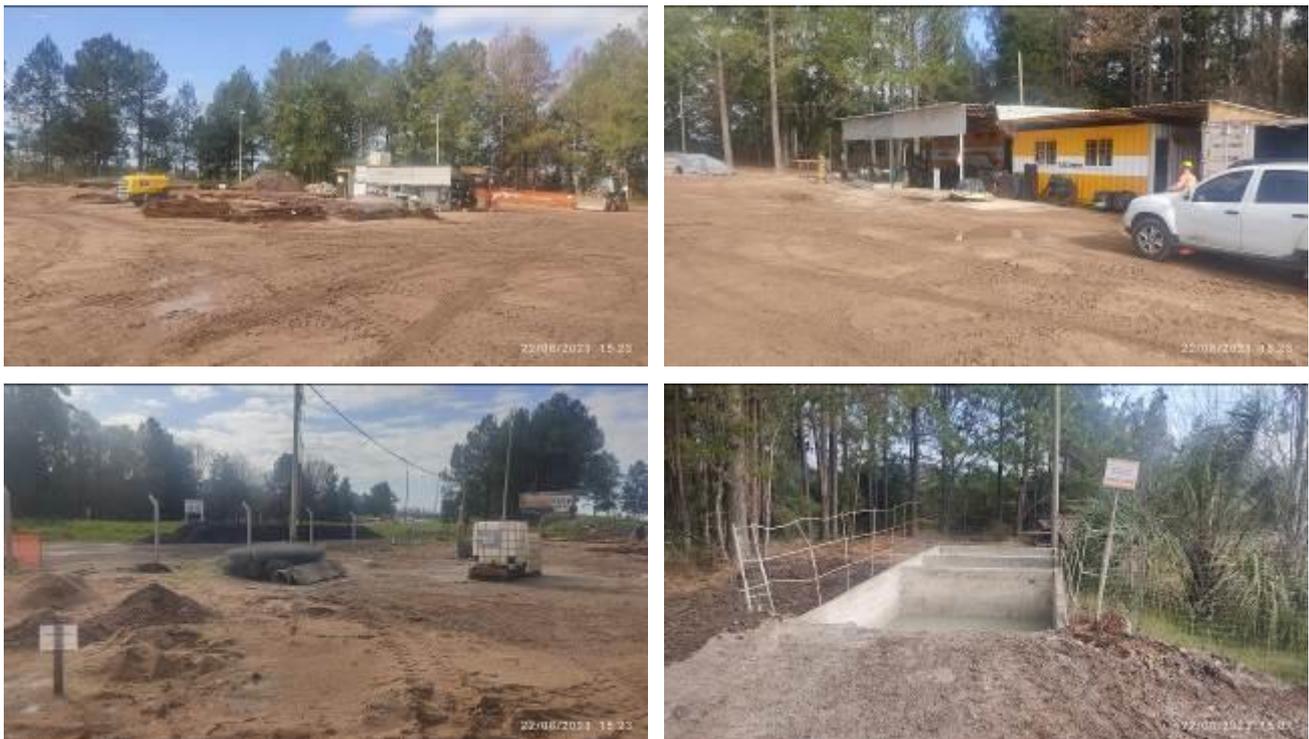
Foto 12.1-1 Vistas del Obrador.

Ref.	Descripción	Requisito
1	Derrames en el entorno de la pileta de lavado de hormigón.	9.3 Manual Ambiental de la DNV 1998.
Se ha retirado el derrame, el entorno de la pileta de lavado de hormigón se encuentra en buenas condiciones. - Ver Foto 12.1-1 -

El obrador se ha reducido en cuanto a acopios, depósitos y oficinas, dada la etapa de la obra, aún se encuentra la instalación de la pileta de lavado de hormigón en actividad y los recipientes para la gestión de residuos.

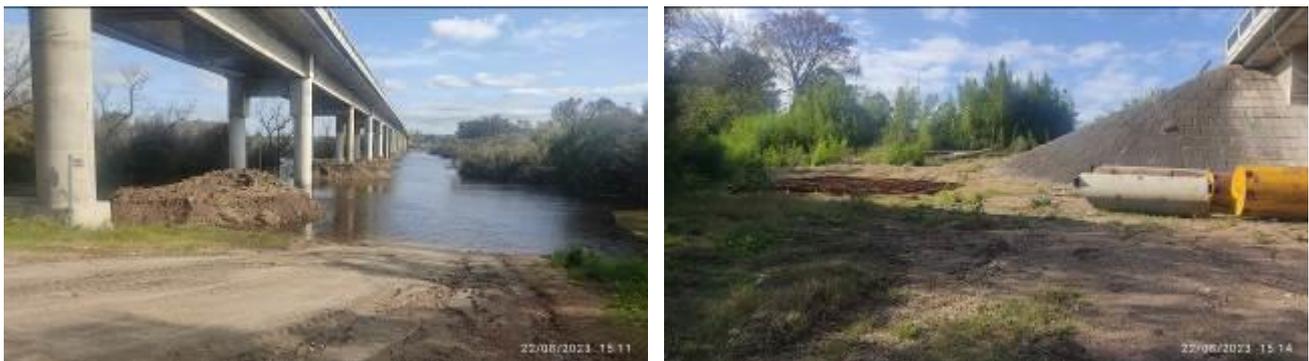
Foto 12.2-1 Entorno del Puente.

Se han instalado juntas de dilatación del puente y se están realizando fundaciones y recrecidos de pilares del pórtico 3. Se completa refuerzo de pilares del estribo sur y se realizan revestimiento de estribo norte y relleno de estribo sur.
