INFORME DE AUDITORIA AMBIENTAL

C/138 – Contrato 08/11/2022
Ruta 21, Tramo entre el ByPass de Carmelo (km207,9) y
el acceso oeste del puente Arroyo Miguelete (km249,3)

Ramón C. Álvarez SA.

01/09/2023

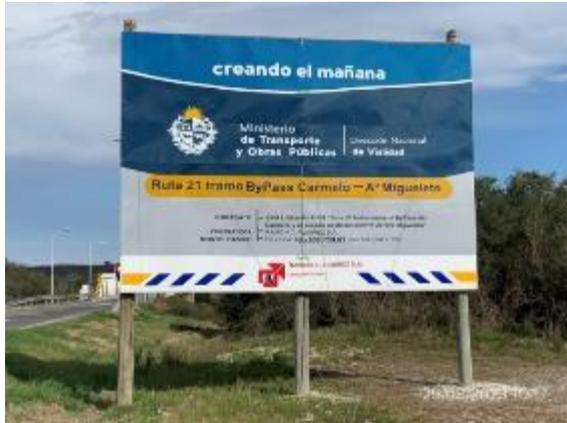
Foto 12.1-1, P01. Inicio del tramo. Ruta 21 progresiva 207K800, empalme con Ruta 22, Paso del Pelado

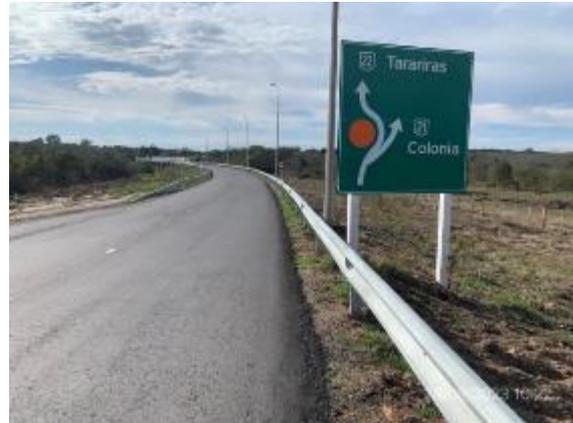
Foto 12.1-2, P01. Inicio del tramo. Ruta 21 progresiva 207K800, empalme con Ruta 22, Paso del Pelado

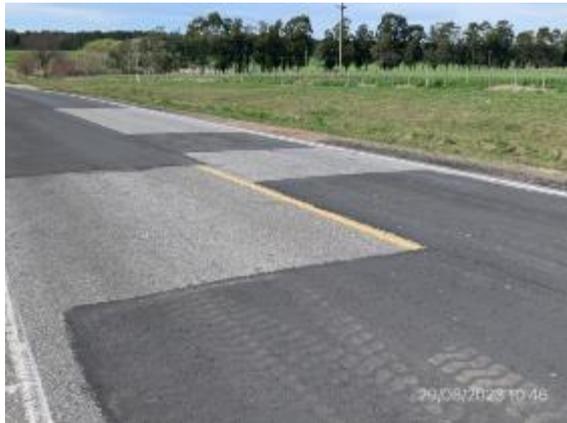
Foto 12.1-3. Bacheo en calzada existente de Ruta 21 ejecutado, previo a tareas de recapado

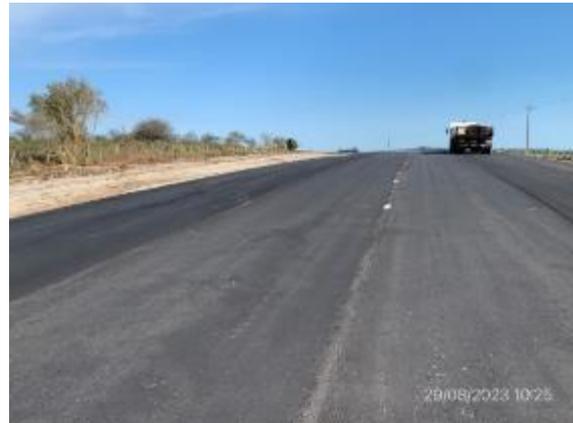
Foto 12.1-4. Recapado ejecutado en Ruta 21 entre inicio de tramo P01 y frente de obras P04.

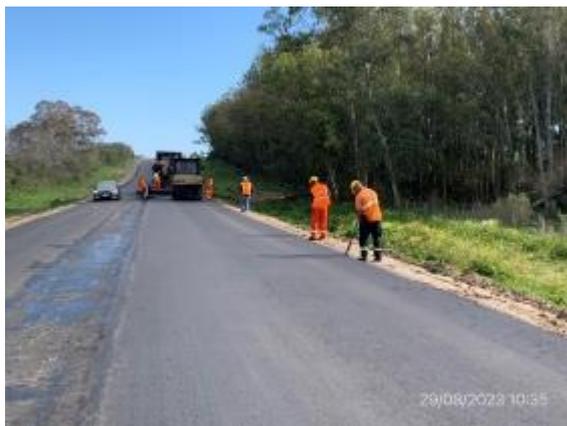
Foto 12.1-5, P04. Frente de obras Tendido de carpeta asfáltica en media calzada.

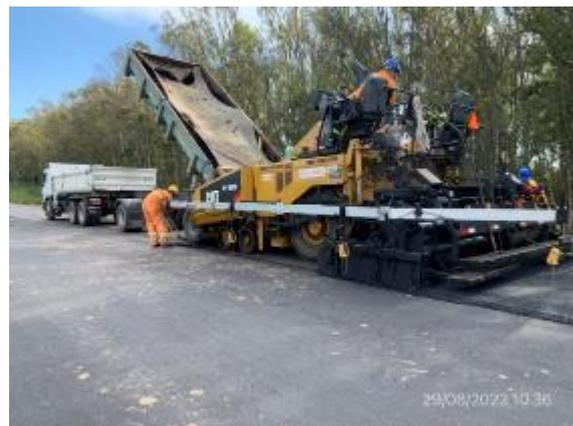
Foto 12.1-6, P04. Frente de obras Tendido de carpeta asfáltica en media calzada.

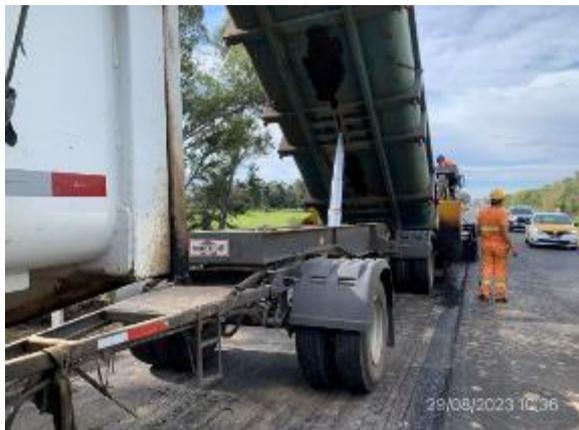
Desde el punto de vista de usuario de la red vial, el tramo de obras en ejecución tiene algunas dificultades propias de la circulación en media calzada. La señalización de obra diurna es adecuada por medio de señales reflectivas y banderilleros.

Foto 12.1-7, P04. Frente de obras. Tránsito con señalización por medio de banderilleros

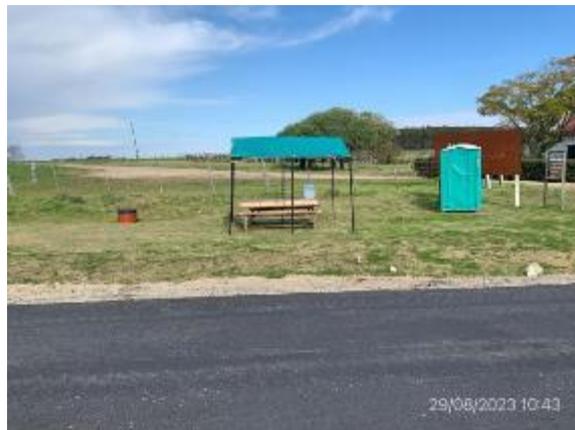
En el frente de obras se comprobó que existen condiciones adecuadas de trabajo, con un campamento móvil ordenado y limpio, con baño químico atendido por Barométrica Basani. La faja pública se utiliza en algunos sectores para acopio de material de fresado, contando para ello con autorización de DNV-MTOP del 15/03/2023.

Foto 12.1-8, P04. Frente de obras. Campamento móvil con baño químico y sector de acopio de residuos

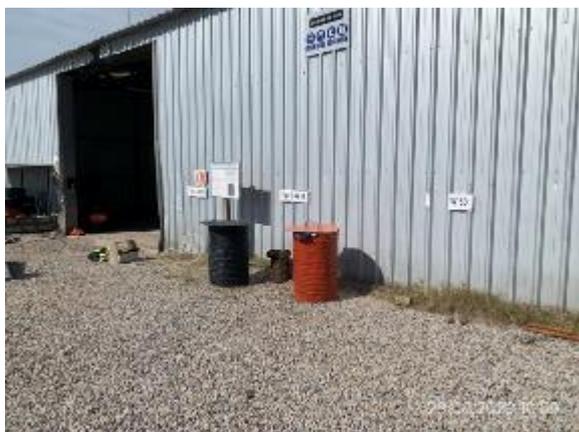
En general, se comprobó que el obrador está ordenado, con infraestructura adecuada para gestión de residuos de forma segregada en tarrinas identificadas, según sean asimilables a domésticos o Categoría 1 según el Dec 182/013. Cuenta con un sector envallado donde se alojan los tanques y bidones que contienen hidrocarburos. Las aguas servidas son conducidas a un depósito impermeable.

Foto 12.2-1, Tarrinas para acopio de residuos segregados por corriente de generación

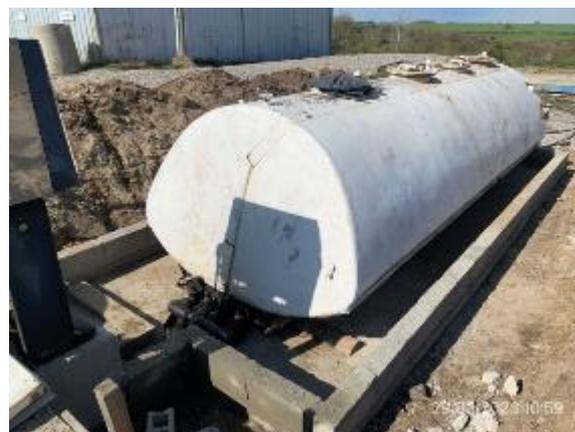
Foto 12.2-2, Tanque surtidor de combustible dotado de envallado perimetral impermeable

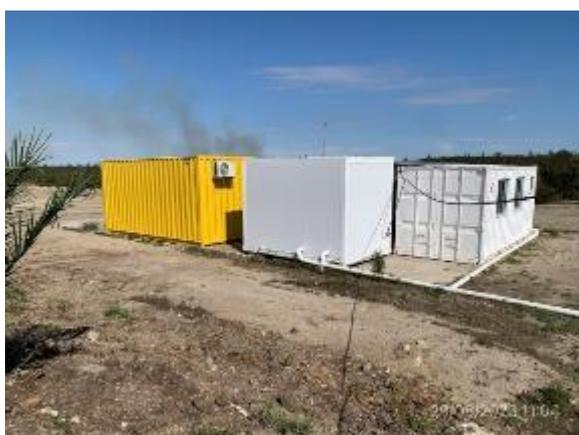
En ese obrador cuenta con instalaciones desmontables en contenedores adaptados como oficinas, servicios higiénicos, vestuario, comedor y pañol. Cuenta asimismo con un galpón metálico con pavimento de hormigón donde se ubica el taller mecánico y se acopian neumáticos.

Foto 12.2-3, Instalaciones desmontables: oficinas, pañol, baños y vestuarios.

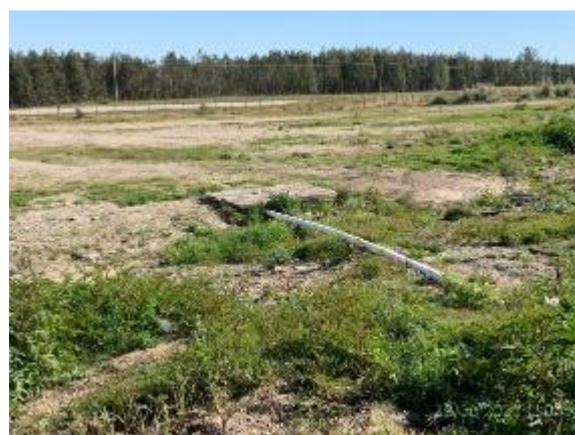
Foto 12.2-4, Depósito impermeable para aguas servidas.

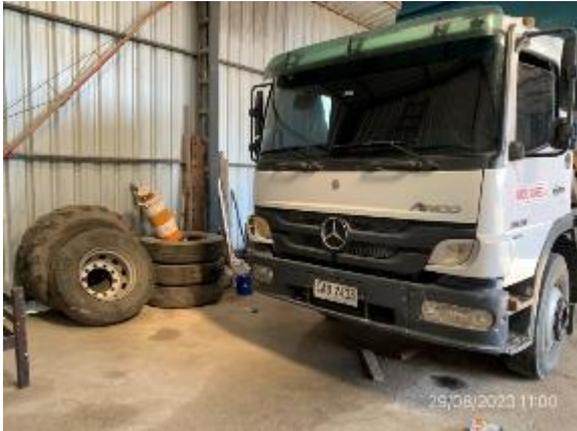
Foto 12.2-5. Galpón con piso impermeable y cerramiento metálico para taller mecánico. Acopio de neumáticos.

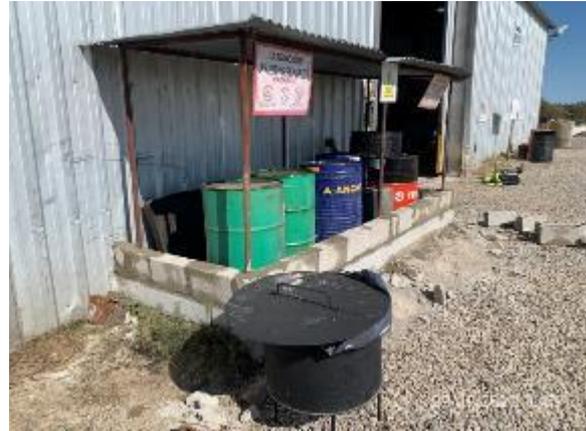
Foto 12.2-6. Depósito techado y con envallado impermeable para acopio de tarrinas con lubricantes

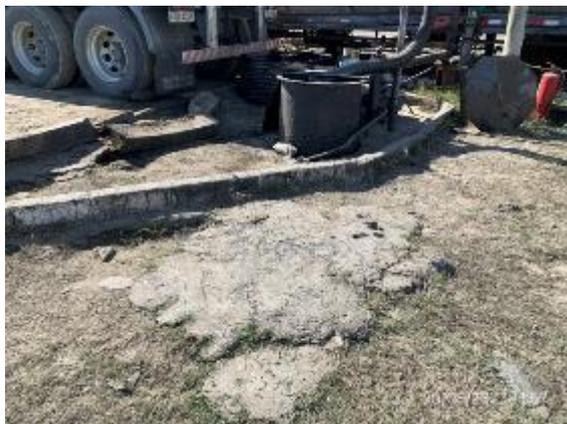
En esa planta asfáltica se pudo comprobar que el envallado perimetral no es impermeable al tener algunas perforaciones. Se observaron también algunos derrames solidificados, sin disponer como residuo contaminante en las condiciones que establece el PGA. Asimismo, el tanque de emulsión asfáltica modificada no está ubicado en un sector con un envallado capaz de contener el 110% del volumen, según lo que establece el MAV 2020. Se retoma este comentario en el apartado 7.2.

Ref.	Descripción	Requisito
04	En torno a la planta asfáltica – P05 – existen suelos contaminados por derrames de asfalto que no están correctamente acopiados – Ver Foto 12.3-1-	Apartado 6.5, Manual Ambiental Vial DNV – MTOP, 2015
Tipo de NC: 2		Código del hallazgo: RS – 8, EL – 8

Foto 12.3-1. Derrames de emulsión asfáltica sobre suelo desnudo, sin disposición adecuada del suelo contaminado.

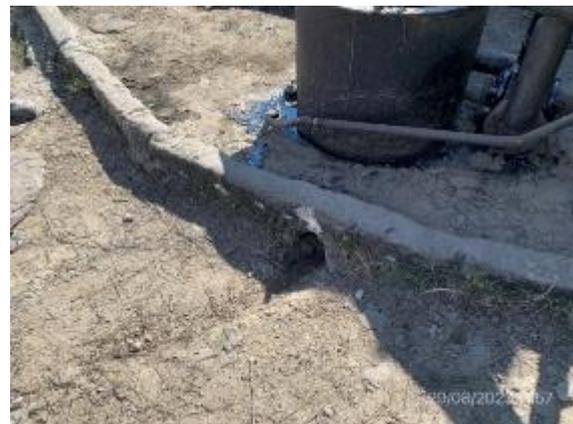
Ref.	Descripción	Requisito
03	En la planta asfáltica – P05 – el envallado está perforado, por lo que no tiene capacidad para la contención de eventuales derrames. Asimismo, el tanque de emulsión asfáltica AC30 no está alojado en un sector envallado. – Ver 12.3-	Apartado 6.2, Manual Ambiental Vial DNV – MTOP, 2015
Tipo de NC: 2		Código del hallazgo: PEL – 8

Foto 12.3-2. Envallado perimetral con perforaciones que impiden su estanqueidad

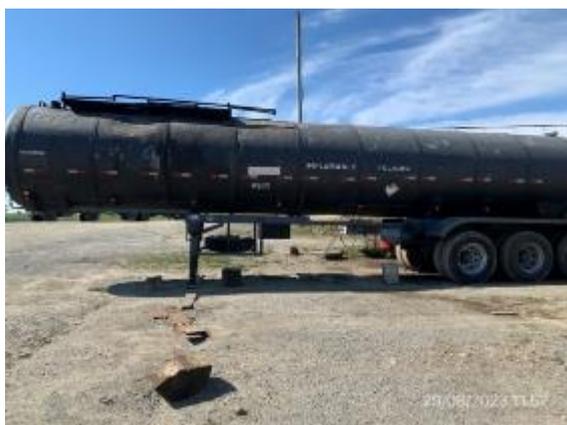
Foto 12.3-3. Tanque móvil de emulsión asfáltica estacionada en sector sin envallado perimetral.

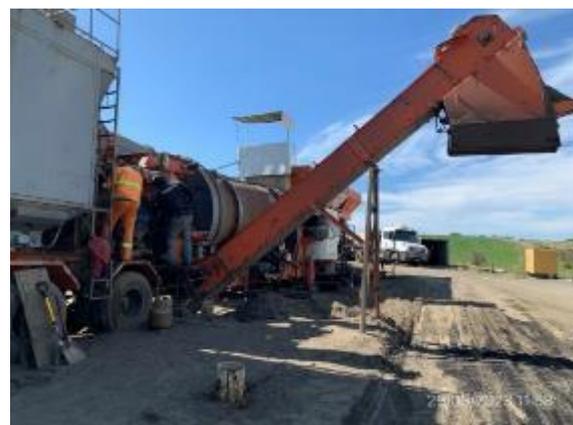
Foto 12.3-4. Tareas de mantenimiento de planta asfáltica en ejecución.
