INFORME DE AUDITORIA AMBIENTAL DE CIERRE DE OBRA

Obra M/69 – Ampliación de Contrato 13/07/2022

Rehabilitación de Ruta 7 entre las progresivas 227K000 y 279K900. Ejecución de las variantes a tres curvas en las progresivas 236K500, 261K000 y 269K800.

Fecha auditoria: 17/08/2023

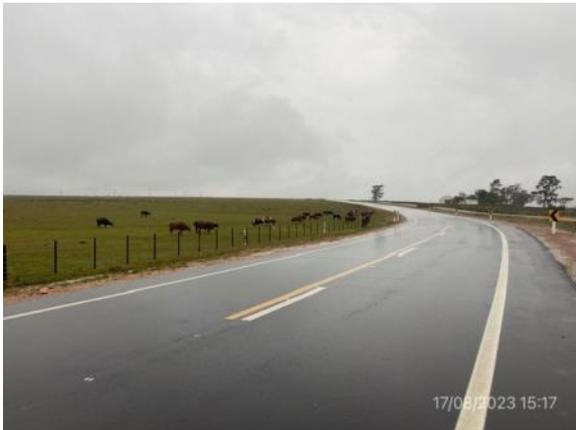
Foto 12.1-1, P06. Curva rectificada en Ruta 7 progresiva 269K800

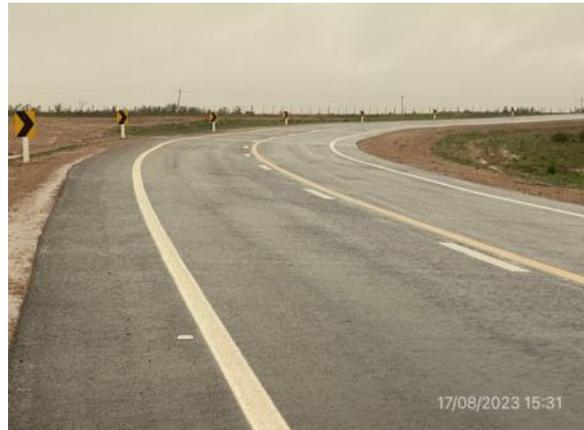
Foto 12.1-2, P05. Curva rectificada en Ruta 7 progresiva 236K500

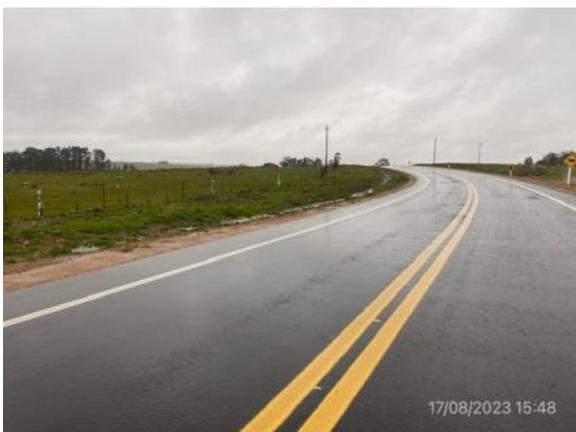
Foto 12.1-3, P04. Curva rectificada en Ruta 7 progresiva 236K500

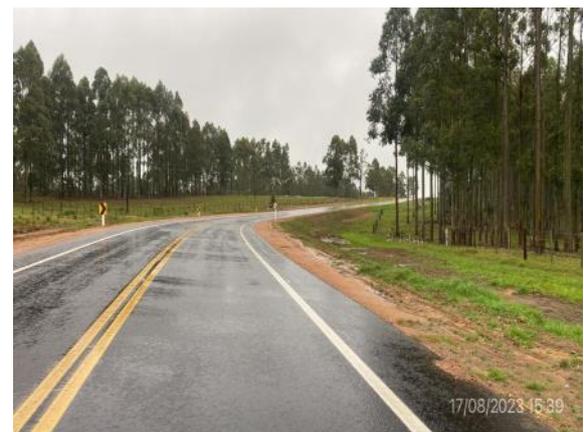
En el tramo de obras culminadas, se comprobó que en general los trabajos de recuperación ambiental se ejecutaron. El empastado vegetal de la faja pública está recuperado y las condiciones generales de drenaje permiten escurrimientos de forma adecuada.

Foto 12.1-4, Obras terminadas en Ruta 7. Empastado de faja vegetal en crecimiento y drenajes reconstruidos.

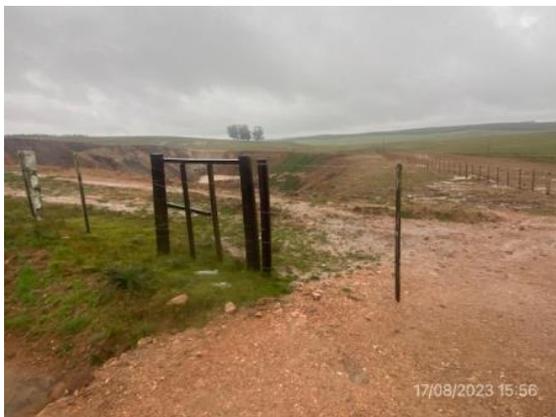
En la cantera del padrón N°3687 de la 8ª S.C. de Treinta y Tres se comprobó que se ejecutaron las tareas de recuperación ambiental detalladas en el PRA. Los taludes en los frentes de explotación fueron reducidos y cubiertos con el suelo vegetal pre-existente. Asimismo, la empresa inició los trámites de cierre ambiental, según consta en el Informe de Cierre presentado al Ministerio de Ambiente el 31/08/2023.

Foto 12.2-1, P08. Cantera de tosca con explotación terminada y recuperación ambiental ejecutada. Ruta 7 progresiva 266K500 a (+).

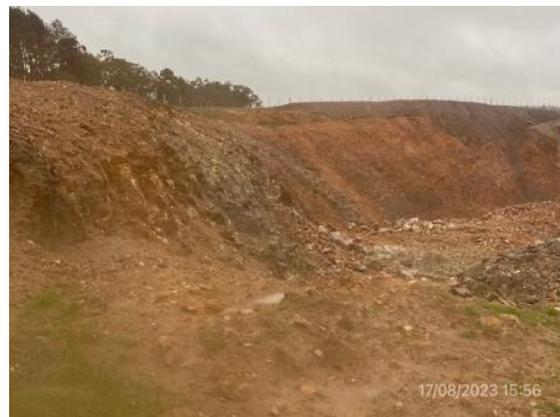
Foto 12.2-2, P08. Cantera de tosca, Ruta 7 progresiva 266K500 a (+). Suavizado de pendientes de taludes ejecutada

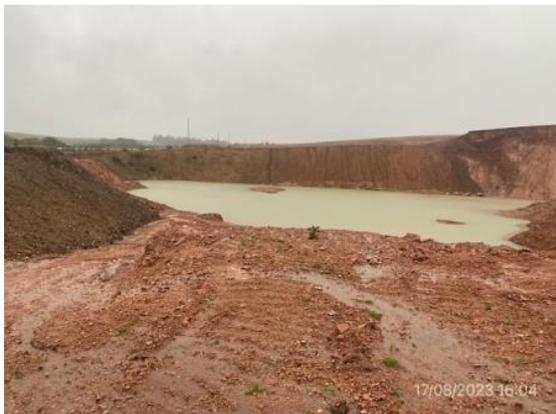
En las canteras P03 y P07 padrones N° 6266 y 2173 de la 6ª S.C. de Treinta y Tres, la empresa ejecutó tareas de recuperación ambiental tales como el suavizado de taludes, y dejó a beneficio de los propietarios algunas mejoras, tales como excavaciones que serán usadas como tajamares para abrevadero de ganado y algunos acopios de material, pero sin formalizar trámites de cierre ambiental. Esto ocurre dado que los plazos de explotación concedidos por el Ministerio de Ambiente aún están vigentes y existe la posibilidad de seguir explotando esos yacimientos para futuras obras sobre Ruta 7. Al respecto, la empresa Hernández y González SA obtuvo de parte de DNV – MTOP autorización para postergar la recuperación ambiental en esas canteras. Permanecen además en esos padrones varias de las infraestructuras, tales como bases para balanza, caminos de acceso, y partes de la planta asfáltica.

Foto 12.2-3, P07. Cantera de tosca con explotación suspendida. Ruta 7 progresiva 232K800. Perforación permanece como tajamar natural a beneficio del propietario.

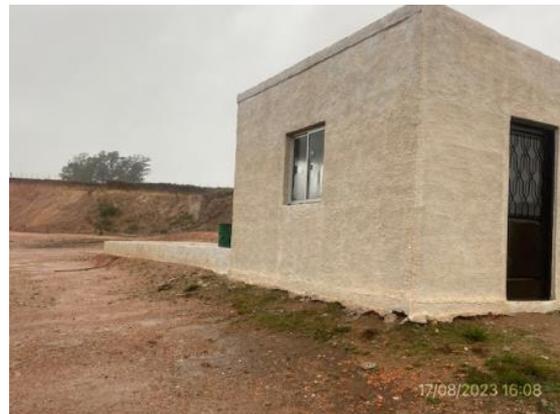
Foto 12.2-4, P07. Cantera de tosca con explotación suspendida. Infraestructuras permanecen como mejoras a beneficio del propietario.

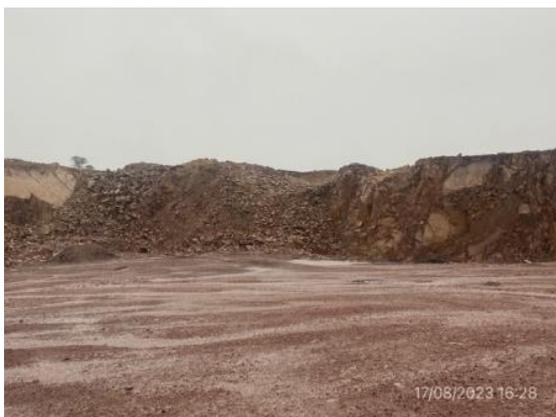
Foto 12.2-5, P03. Cantera de piedra y obrador desmontados. Ruta 7 progresiva 211K500 a (-).

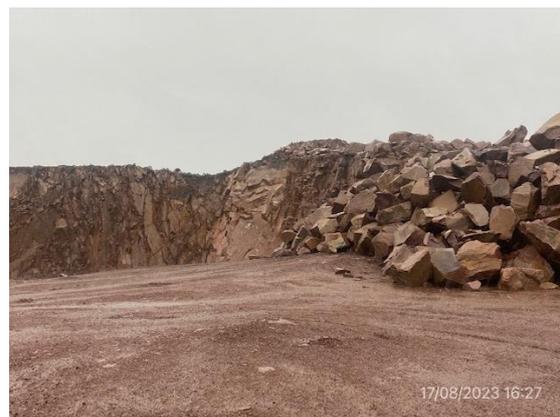
Foto 12.2-6, P03. Cantera de piedra y obrador desmontados. Ruta 7 progresiva 211K500 a (-).
