# INFORME DE AUDITORIA AMBIENTAL

M/81 Básico. Contrato 13/12/2021  
Mantenimiento por niveles de servicio de Ruta 8,  
tramo Ruta 9 - Poblado Aramendia.

Serviam SA

17/08/2023

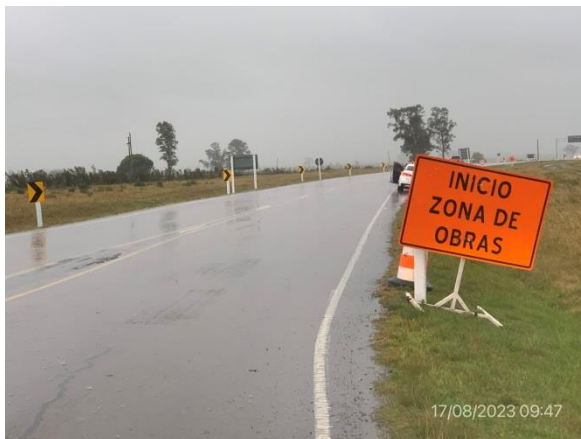
Foto 12.1-1 Ruta 8 progresiva 217K500, acceso a Pirarajá.

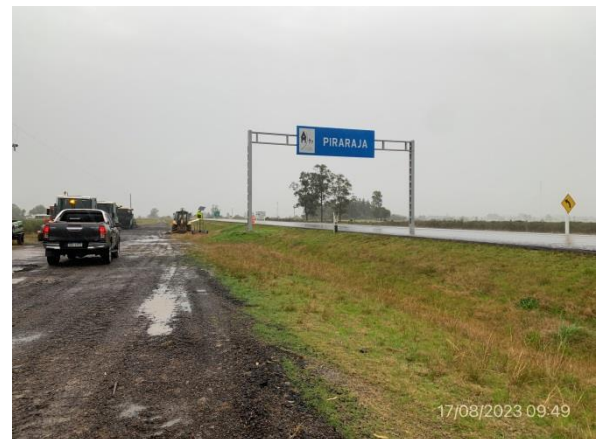
Foto 12.1-2 Ruta 8 progresiva 217K500, acceso a Pirarajá.

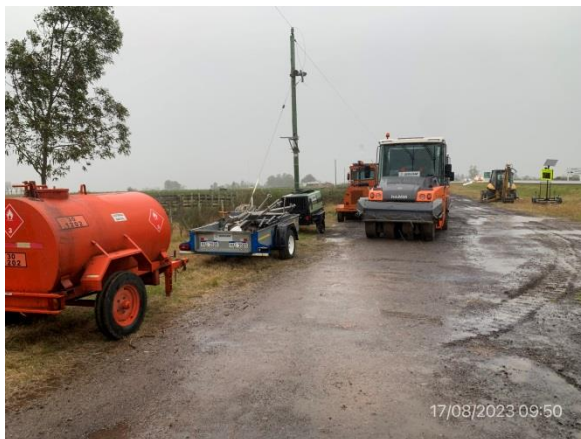
Foto 12.1-3 Campamento provisorio en faja pública de Ruta 8 progresiva 217K500

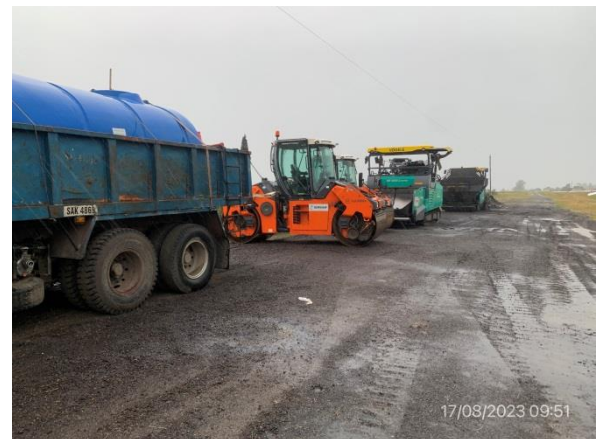
Foto 12.1-4 Estacionamiento de maquinaria y equipos en faja pública de Ruta 8 progresiva 217K500.

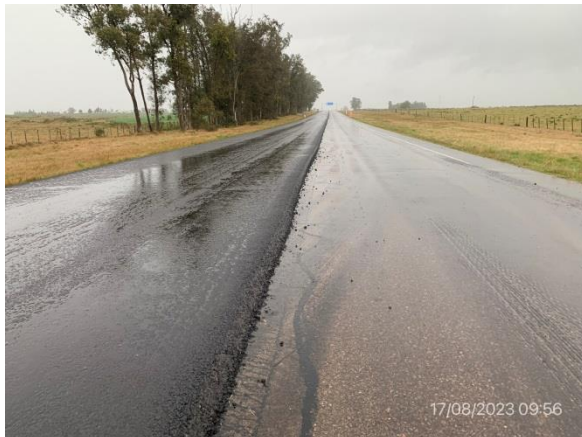
Desde el punto de vista de usuario de la red vial, el tramo en mantenimiento tiene buenas condiciones de rodadura.

Foto 12.2-1 – Ruta 8, tramo de recapado ejecutado.

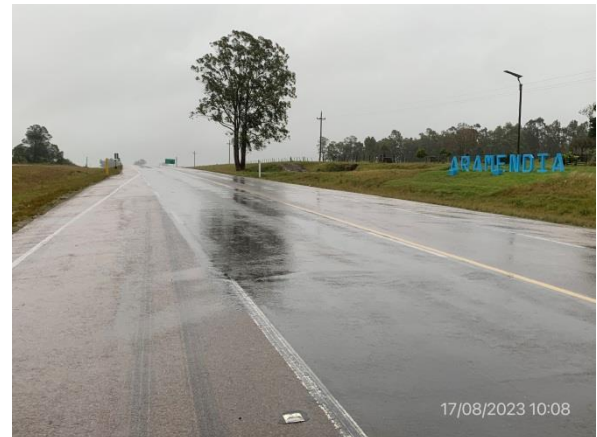
Foto 12.2-2 – P02, fin de tramo: Ruta 8 progresiva 235K000, acceso a Pueblo Aramendía.

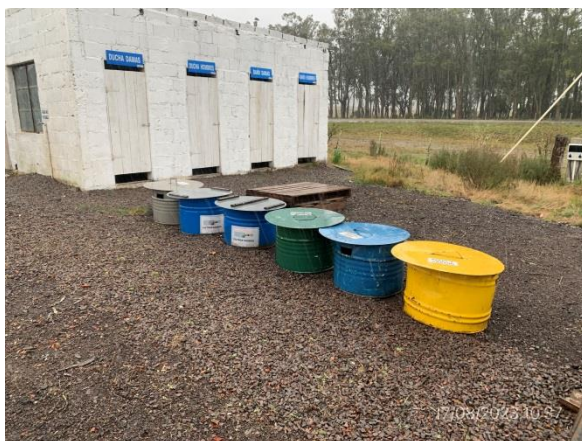
En ese obrador, la infraestructura para la gestión de residuos es correcta. Sin embargo, la empresa no demostró contar con equipamiento e insumos para implementar de forma eficiente el Plan de Contingencias de la obra. Se retoma este comentario en el apartado 7.2

Foto 12.3-1 – Acopio de residuos segregados por corriente de generación.

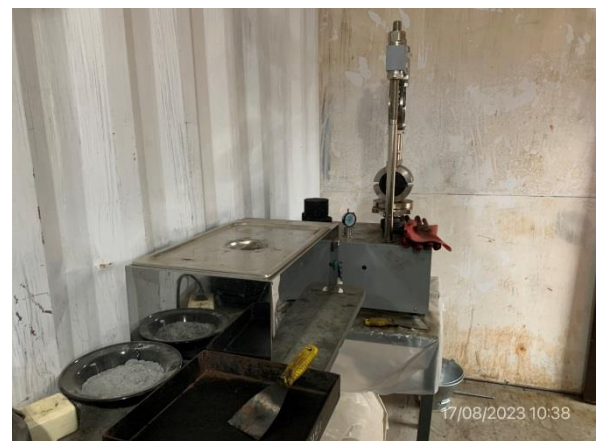
Foto 12.3-2 – Laboratorio de asfaltos

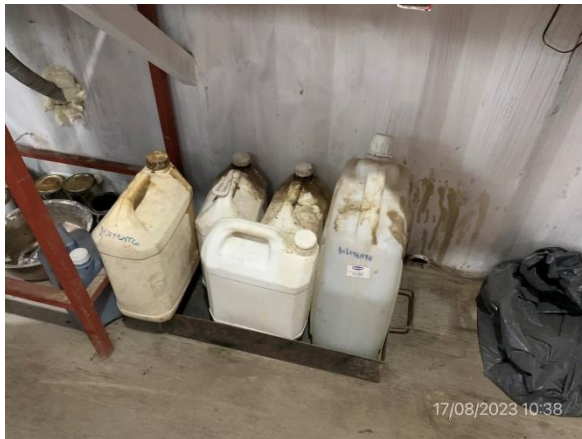
Foto 12.3-3 – Laboratorio de asfaltos. Receptáculos de percloroetileno sobre bandeja estanca.

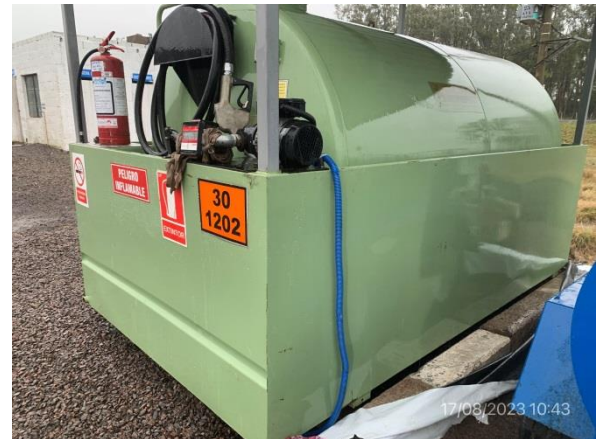
Foto 12.3-4 Tanque de combustible con vallado metálico impermeable.

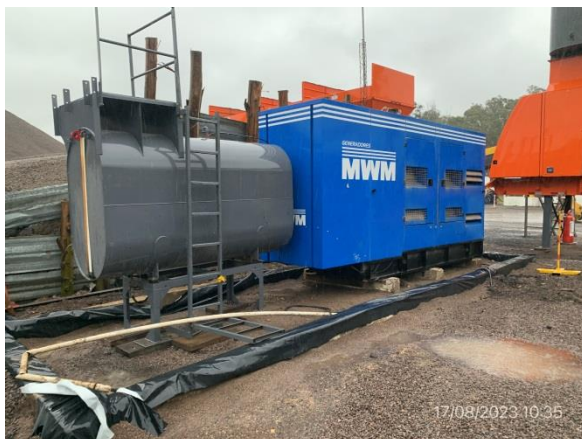
| Ref. | Descripción | Requisito |
|---|---|---|
| 02 | Equipo electrógeno y bolsas de productos químicos sin dique de contención. | 6.2 Manual Ambiental de la DNV 2015. |
| <b>Situación actual: cumplido</b> | | |

Foto 12.3-5 Grupo electrógeno con vallado perimetral estanco.

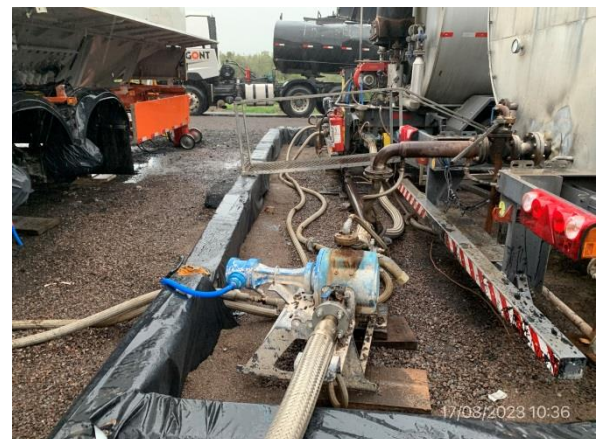
| Ref. | Descripción | Requisito |
|---|---|---|
| 01 | La planta de asfalto no tiene un dique de contención. | 6.2 Manual Ambiental de la DNV 2015. |
| <b>Situación actual: cumplido</b> | | |

Foto 12.3-6 planta asfáltica con vallado perimetral estanco.

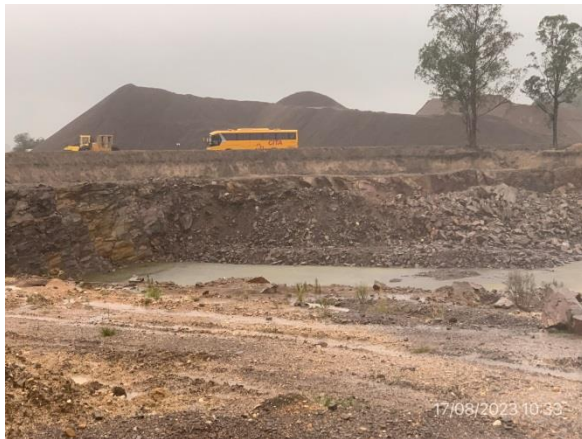
Foto 12.4-1 Frente de explotación activo.

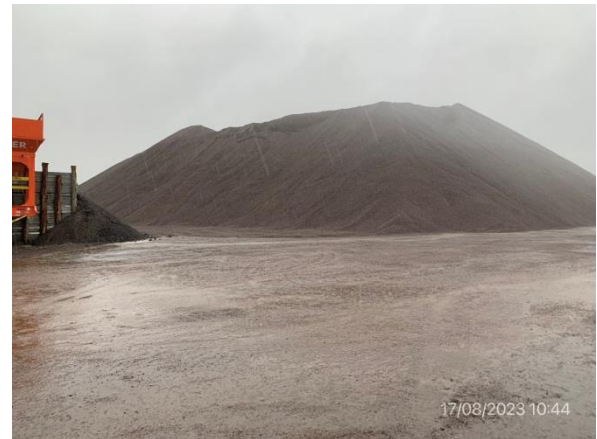
Foto 12.4-2 Acopio de material triturado.
