# INFORME DE AUDITORIA AMBIENTAL DE CIERRE DE OBRA

**Obra:** C/155

Modificación del Contrato 02/06/23 – Rehabilitación de la Ruta 30, tramo 193km800 - 209km000.

**Fecha informe:** 23/09/2023

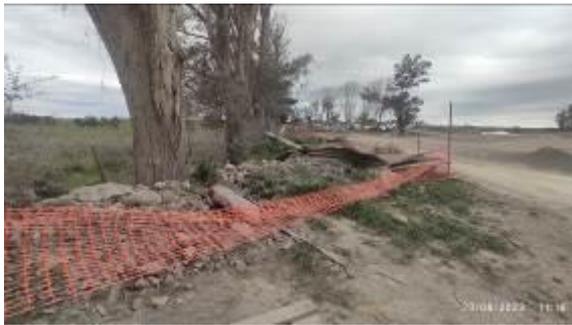
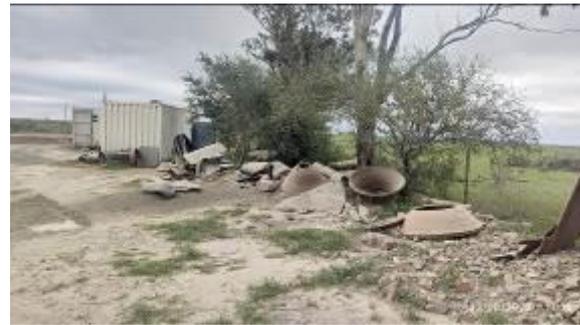
Ref.	Descripción	Requisito
1	Obrador (Lat. 30°45'35.93"S, Long. 56°17'32.49"O) Materiales aparentemente en desuso, algunos podrían ser residuos, no están dispuestos según las directrices de acopio y gestión de residuos del PGA y se han encimado a vegetación existente en el predio del obrador. <i>Ver Foto 12.1-1</i>	9.4 Manual Ambiental de la DNV/98.
Tipo de NC: 2		Código del hallazgo: <b>RS-6</b>

Foto 12.1-1 Materiales sin disposición adecuada.

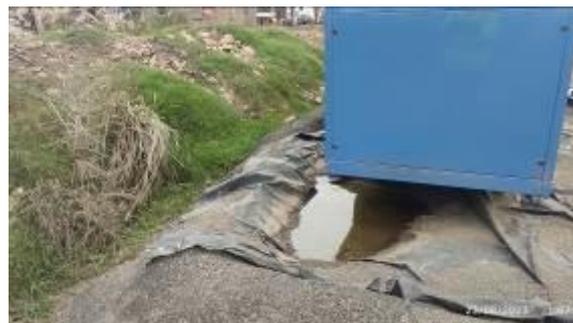
Ref.	Descripción	Requisito
1	Obrador (Lat. 30°45'35.93"S, Long. 56°17'32.49"O) El dique de contención que se construyó para el generador de energía eléctrica no es adecuado para los posibles derrames de combustible y no asegura cómo se manejan los posibles desbordes por agua de lluvia. <i>Ver Foto 12.2-1</i>	PGA Traxpalco S.A. (14/11/22)
Código del hallazgo: <b>PEL-6</b>

Foto 12.2-1 Dique de generador eléctrico inadecuado.

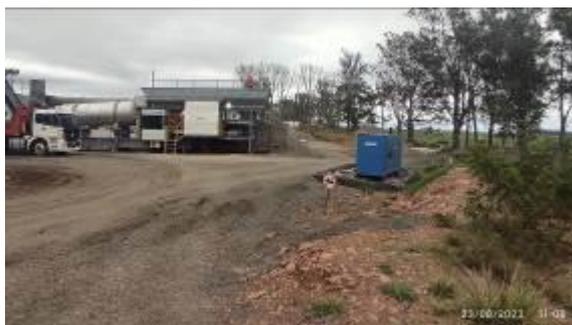
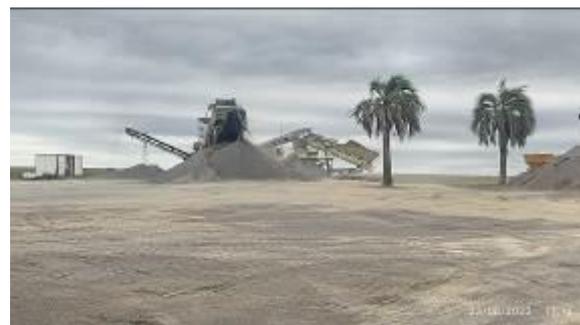
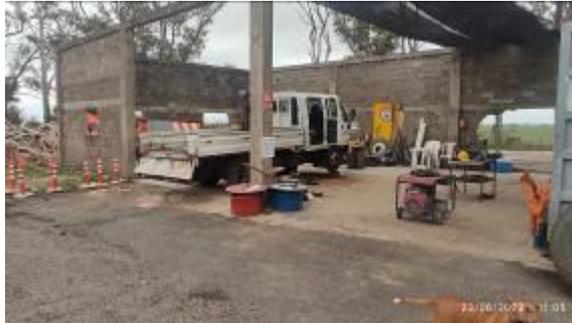
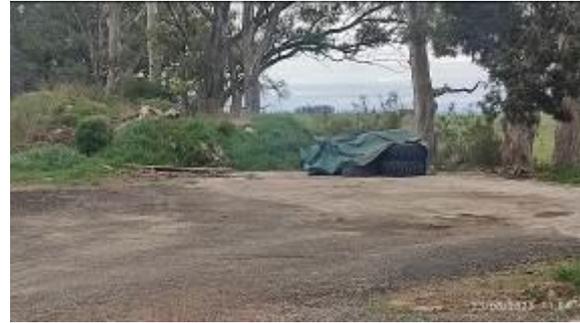
El obrador sigue en actividad, se han mejorado instalaciones, pero se encuentran depósitos de materiales en su perímetro que no se han integrado a la gestión de residuos declarada en el PGA. A nivel de usuario vial el recorrido por el tramo del contrato terminado está señalizado, resulta confortable y genera seguridad para conducir.

Foto 12.3-1 Vistas Obrador Traxpalco.

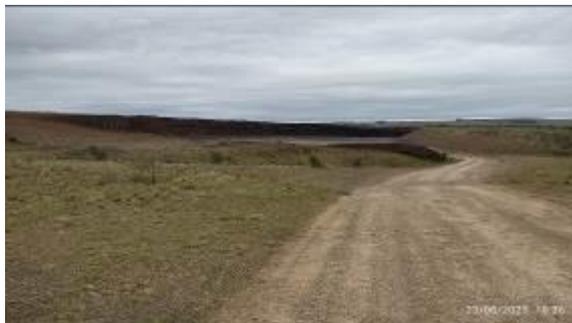
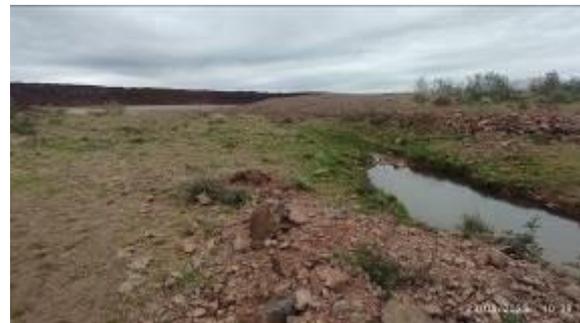
Foto 12.4-1 Cantera Padrón 1531

La cantera asociada a este contrato ubicada en el Padrón No. 1531, 3era. Sección Catastral del departamento de Artigas tienen una AAP y AAO vigente hasta el 08/08/24, no se registra en los ITGA el volumen total extraído.
