INFORME DE AUDITORIA AMBIENTAL

Obra: P/43 Ampliación de Contrato 09/12/2021

Proyecto y construcción de los puentes de la Ruta 20 sobre: Ao. de los Molles (145km150), Ao. Salsipuedes (147km360), Ao. del Sauce (Blanquillo) (152km980)

Fecha auditoria: 17/08/2023

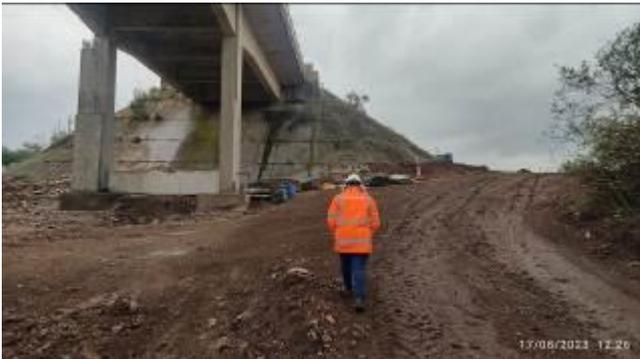
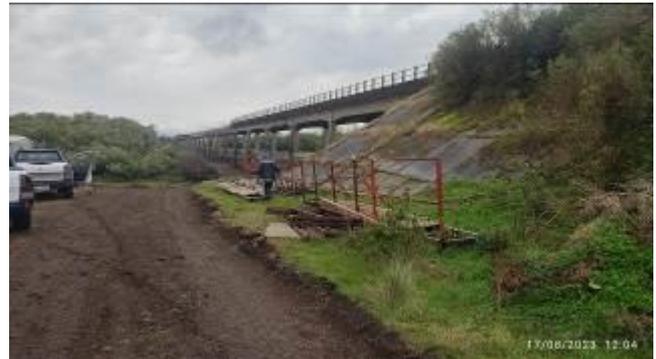
12.1 No Conformidad 1

| Ref. | Descripción | Requisito |
|---|--|---|
| 2 | No se ha señalizado la zona inundable en el entorno de los puentes y existen acopios próximos al cauce, debajo de los puentes en construcción. – Ver Foto 12.1-1 - | 6.2 Decreto 010/2020 - Manual Ambiental de la DNV/2015. |
| Tipo de NC: 2 | | Código del hallazgo: PF-4 |

Foto 12.1-1 Acopios en zona inundable.

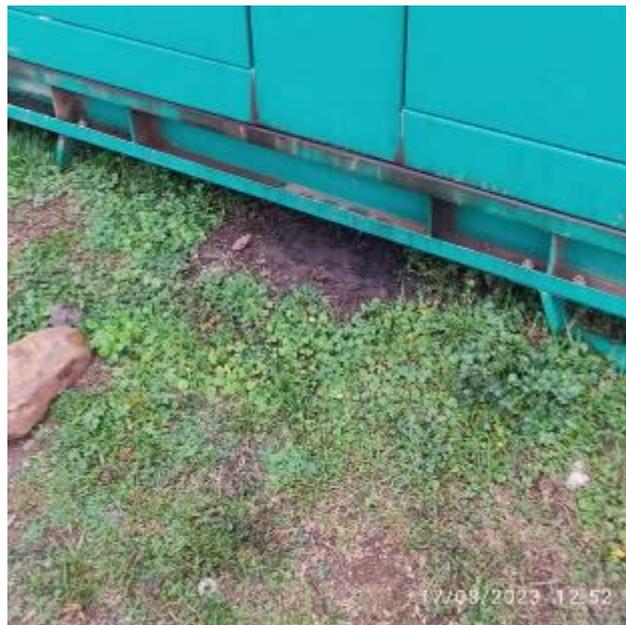
12.2 No Conformidad 2

| Ref. | Descripción | Requisito |
|---|---|---|
| 3 | Derrame de hidrocarburo en generador sin dique de contención. – Ver Foto 12.2-1 - | 6.2 Decreto 010/2020 - Manual Ambiental de la DNV/2015. |
| Tipo de NC: 2 | | Código del hallazgo: EL-4 |

Foto 12.2-1 Derrame de hidrocarburo en generador.

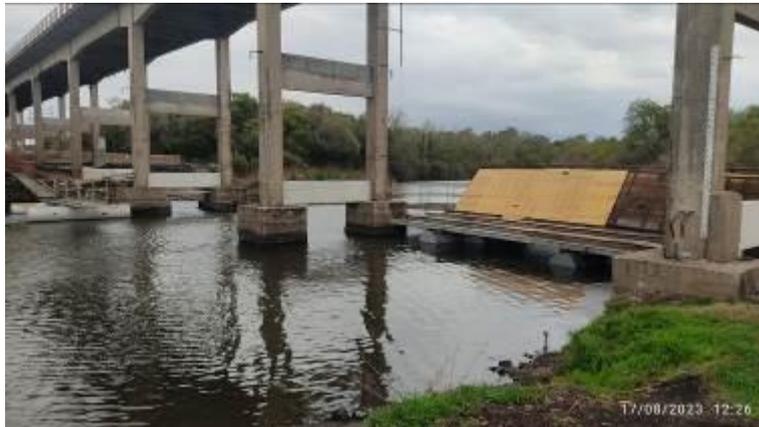
12.3 Observación 1

| Ref. | Descripción | Requisito |
|---|---|---|
| 1 | Estructura que genera riesgo de caída de materiales de la demolición de parte de la estructura del puente al cauce. – <i>Ver Foto 12.3-1 -</i> | PGA CHEDIACK |
| Código del hallazgo: RS-4 | | |

Foto 12.3-1 Contención para materiales de demolición de barandas insuficiente.

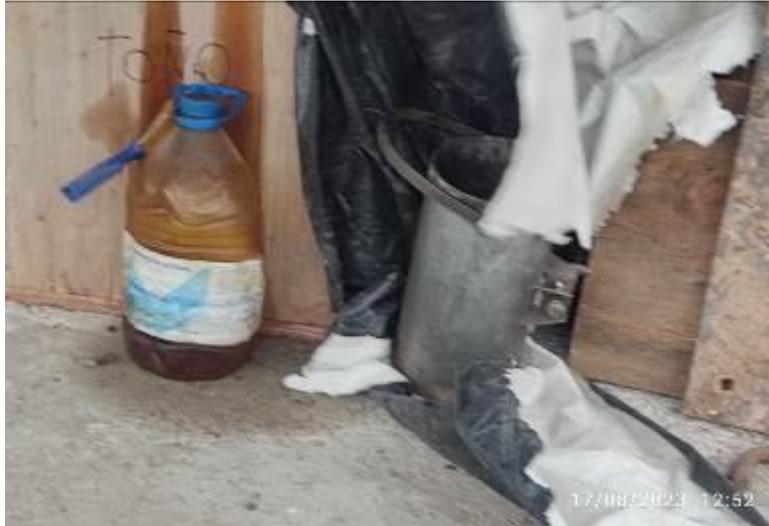
12.4 Observación 2

| Ref. | Descripción | Requisito |
|---|--|---|
| 2 | Envase que contiene hidrocarburo con la etiqueta original. – <i>Ver Foto 12.4-1 -</i> | PGA CHEDIACK |
| Código del hallazgo: CMP-4 | | |

Foto 12.4-1 Envase con etiqueta original, contiene hidrocarburo.
