# INFORME DE AUDITORIA AMBIENTAL

C/77 – Ampliación de Contrato 18/11/2021

Construcción del Puente sobre el Río Cebollatí  
(La Charqueada), uniendo la localidad Gral.  
Enrique Martínez con la Ruta 91

**Fecha auditoria:** 21/09/2023

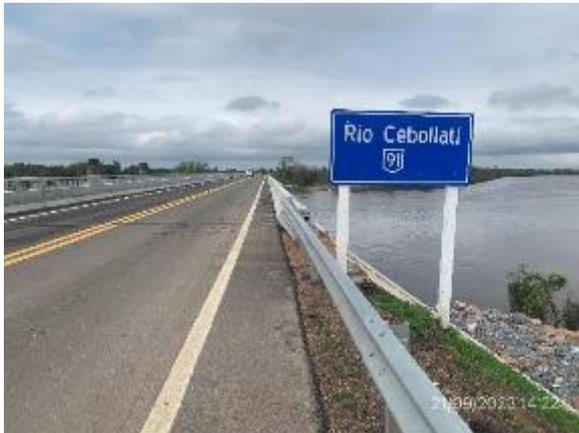
Foto 12.1-1, P01. Nuevo puente en La Charqueada.

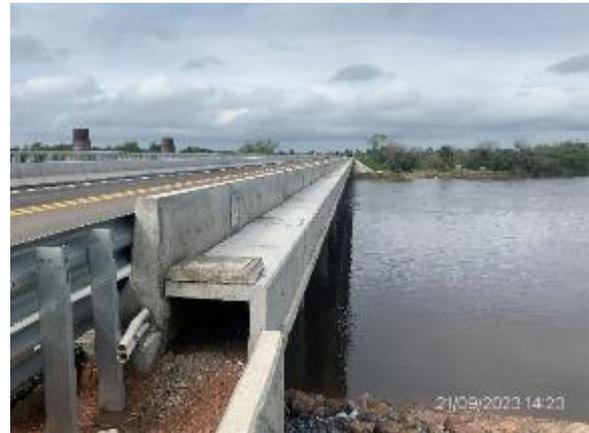
Foto 12.1-2, P01. Nuevo puente en La Charqueada.

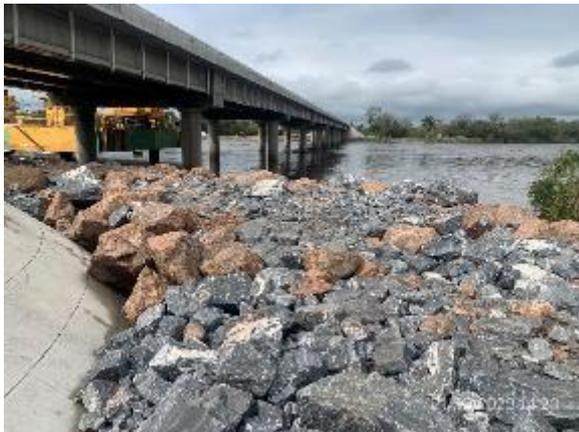
Foto 12.1-3, P01. Nuevo puente en La Charqueada, enrocado culminado en cabecera Oeste

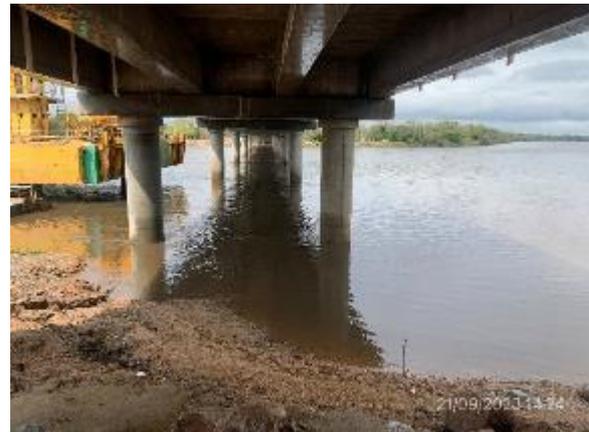
Foto 12.1-4, P01. Cauce del río Cebollatí limpio, sin ROCs en el lecho del río

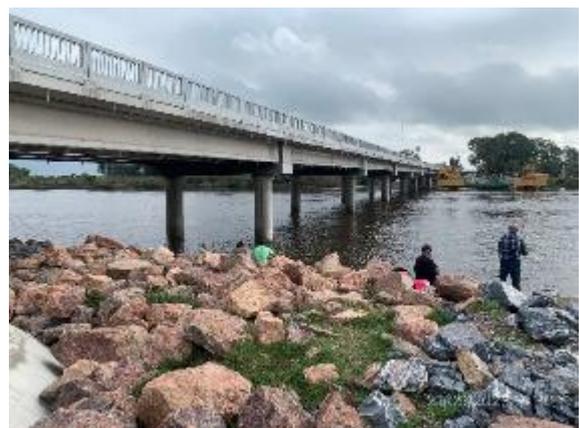
Foto 12.1-5, P01 Nuevo puente en La Charqueada, enrocado culminado en cabecera Este

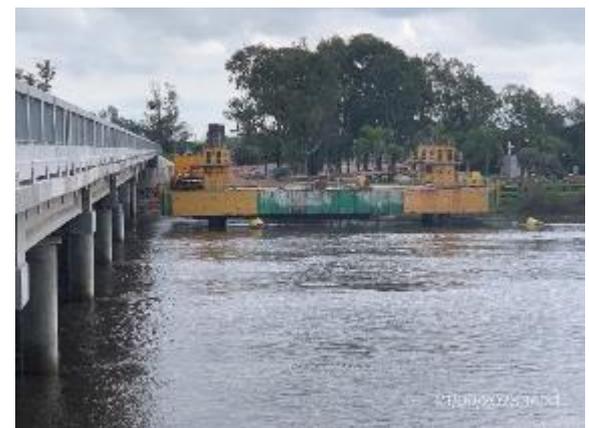
Resta también por ejecutar de parte de la empresa SACEEM el desmantelamiento completo del Jack – Up utilizado durante la ejecución del pilotaje. La ejecución de este trabajo está sujeto a que se cumplan ciertas condiciones en el cauce del Río Cebollatí, por lo que aún no está firme una fecha de desmontaje.

Como tarea ambientalmente sensible, aún resta por desmantelar el Jack – Up, tarea que insumirá importantes recursos técnicos y materiales e infraestructura pesada.

Foto 12.1-6, P01. Jack – Up pendiente de ser desmantelado por SACEEM sobre cabecera Oeste.

Se sugiere asimismo que la empresa SACEEM presente un plan de desmontaje del Jack – Up que considere las particularidades de realizarse ante posibles contingencias de lluvias recurrentes.

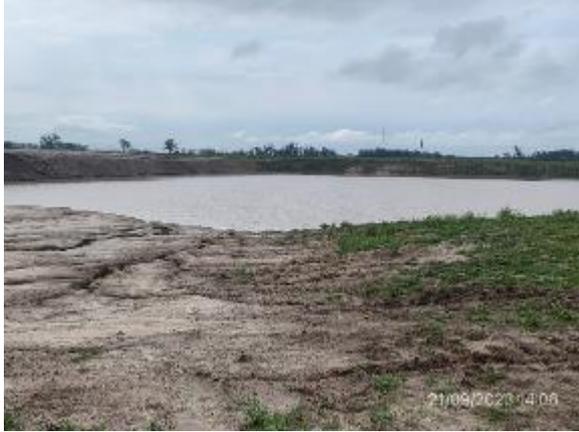
Foto 12.2-1, P07. Cantera de Tosca. Padrón N°9680 de la 2ª SC de Treinta y Tres. Explotación suspendida.

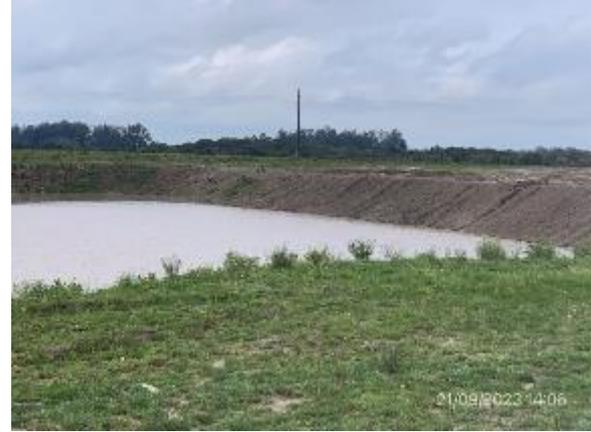
Foto 12.2-2. P07 Cantera de tosca. Suavizado de taludes en frente de explotación parcialmente ejecutado.

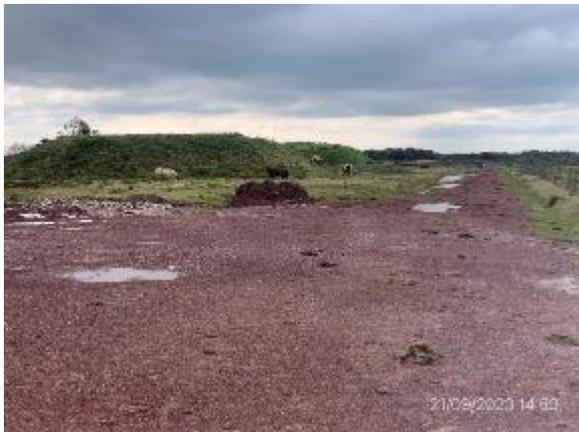
Ref.	Descripción	Requisito
03	No hay evidencia de que la instalación del obrador de la empresa Grinor SA en el Padrón 8764 de la 6ª Sección Catastral de Rocha haya contado con autorización de DNV - MTOP.	Apartado 10.2 del MAV 1998
Código del hallazgo: PF – 9		
Evidencia: Ausencia de documentación

Foto 12.2-3, P06. Cantera de limo. Padrón 8764 de la 6ª Sección Catastral de Rocha con trámite de cierre iniciado.

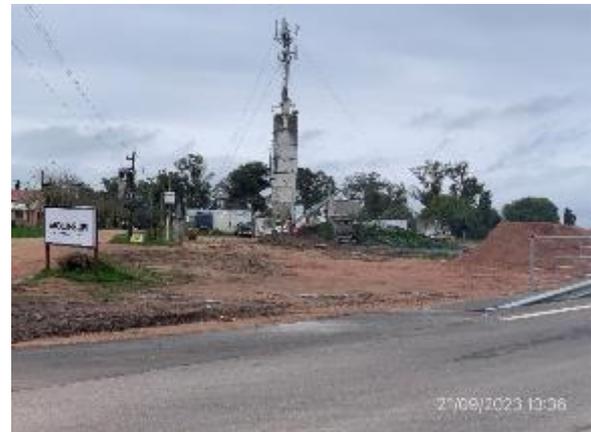
Foto 12.2-4, P04 Obrador de Molinsur SA parcialmente desmontado, con tareas de remediación ambiental pendientes de ejecución.

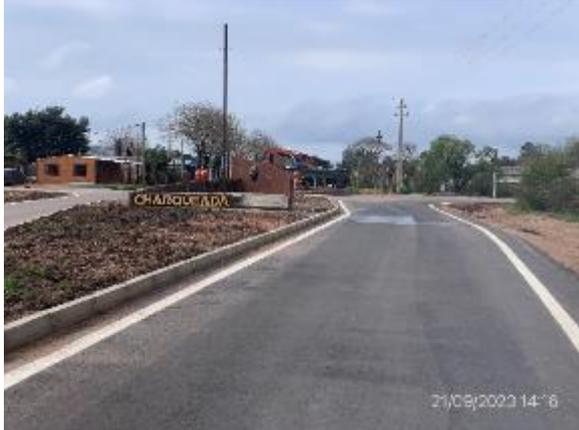
Foto 12.3-1, P03. Fin de tramo de obras. Rotonda de empalme de Ruta 91 – Puente la Charqueada con planta urbana de localidad Enrique Martinez.

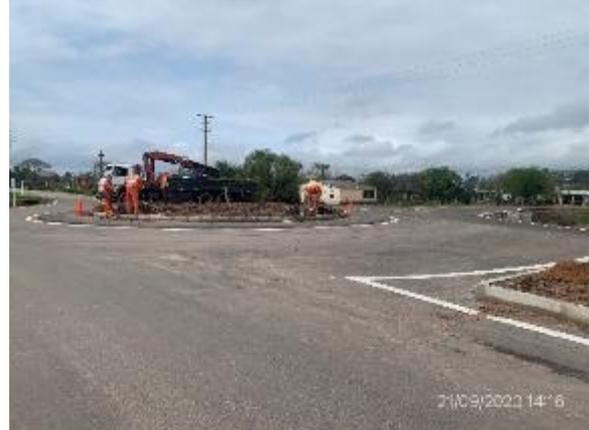
Foto 12.3-2, P03. Rotonda de empalme de Ruta 91 con planta urbana de localidad Enrique Martinez. Obras de señalización en ejecución

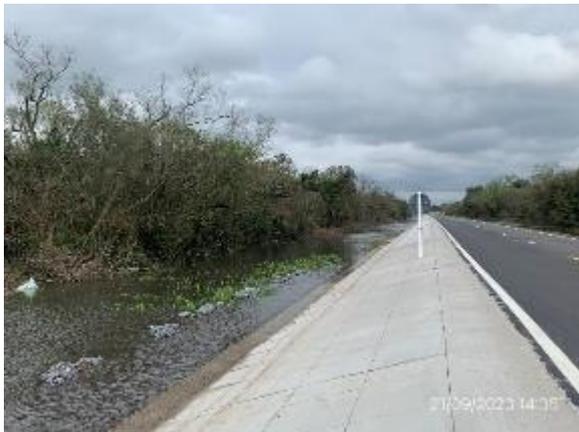
Foto 12.3-3. Tramo en Ruta 91 con estructuras de drenaje terminadas.

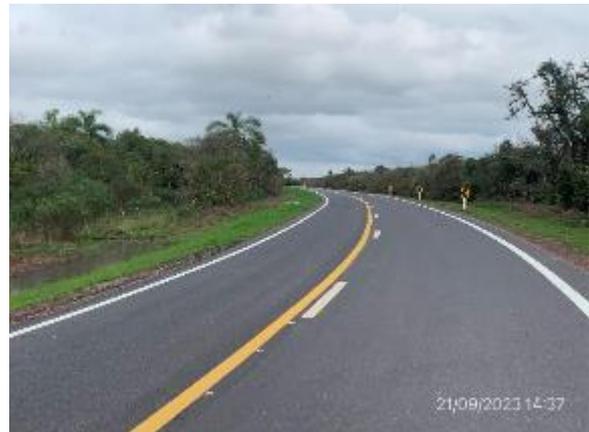
Foto 12.3-4, Tramo en Ruta 91 con carpeta de rodadura y obras de señalización terminadas..

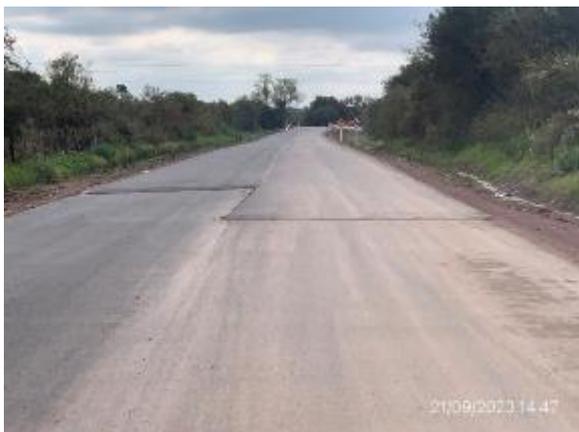
Foto 12.3-5, P02. Inicio de tramo de obras, acceso de Ruta 91 a localidad de Cebollatí
