INFORME DE AUDITORIA AMBIENTAL

Obra: C/140 Básico

Bacheos, Sellados y Obras Complementarias en Regional 1

Fecha informe: 05/10/2023

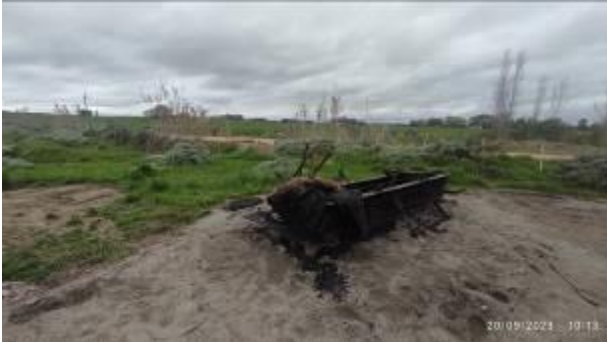
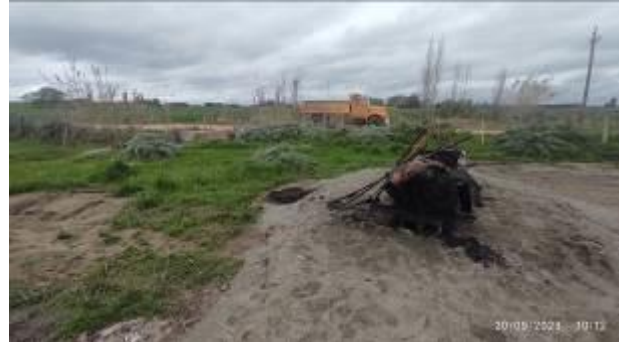
12.1 No Conformidad 2

Ref.	Descripción	Requisito
2	<u>Obrador OSUSA Ruta 86 (Lat. 34°35'36.41"S, Long. 55°59'56.87"O)</u> Derrame de hidrocarburo generado por una bandeja esparcidora de asfalto sin dique de contención. <i>Ver Foto 12.1-1</i>	6.2 Decreto 010/2020 – Manual Ambiental de la DNV/2015.
Tipo de NC: 2		Código del hallazgo: EL - 4

Foto 12.1-1 Derrame de hidrocarburo.

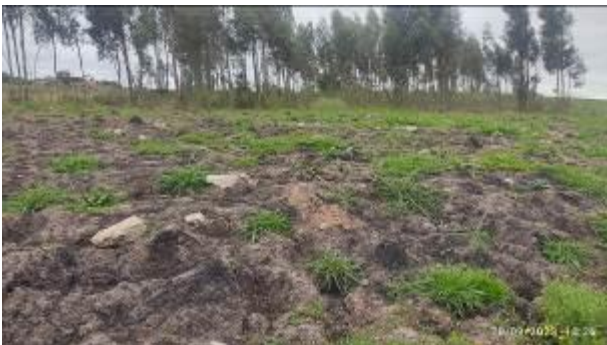
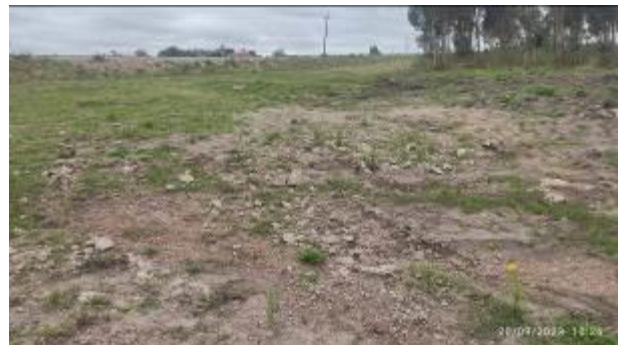
12.2 No Conformidad 3

Ref.	Descripción	Requisito
3	<u>Ruta 86 Vta.1 (Lat. 34°35'36.41"S, Long. 55°59'56.87"O)</u> Restos de escombros en predio que se utilizó para picar y enterrar las alcantarillas que fueron retiradas. <i>Ver Foto 12.2-1</i>	6.2 Decreto 010/2020 – Manual Ambiental de la DNV/2015.
Tipo de NC: 2		Código del hallazgo: RS - 4

Foto 12.2-1 Restos de escombros de alcantarillas.

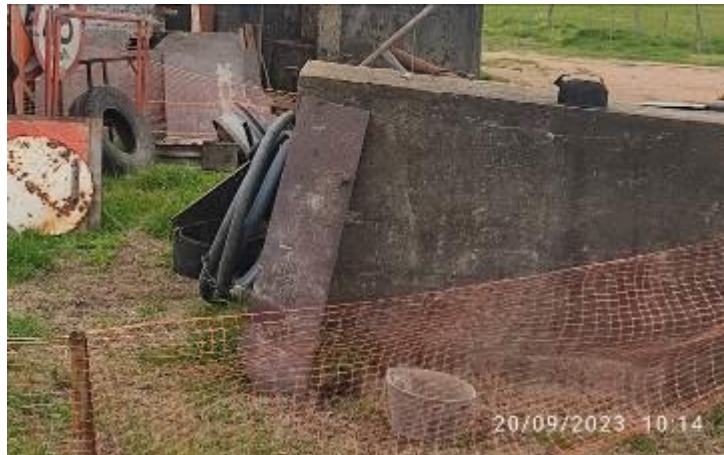
12.3 Observación 1

Ref.	Descripción	Requisito
1	Cubierta sin cubrir con acumulación de agua en el obrador. <i>Ver Foto 12.3-1</i>	PGA de OSUSA
Código del hallazgo: RS - 4

Foto 12.3-1 Neumático y otros recipientes con agua estancada.

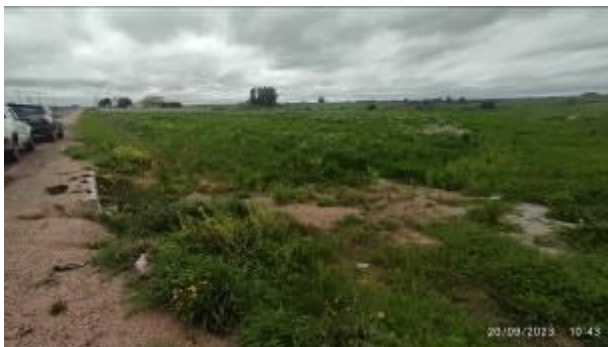
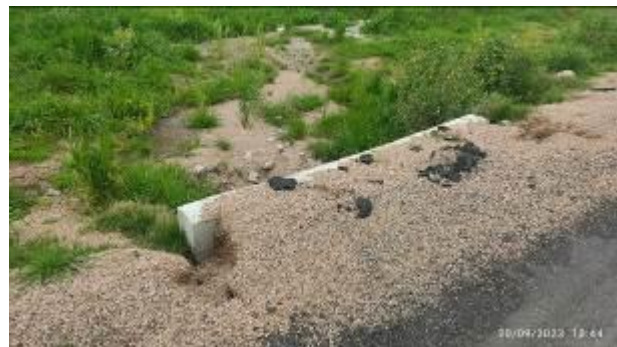
12.4 Observación 2

Ref.	Descripción	Requisito
2	Restos de materiales y erosión en alguna de las alcantarillas terminadas de Ruta 86. <i>Ver Foto 12.4-1</i>	PGA de OSUSA
Código del hallazgo: RS – 4, PF-10

Foto 12.4-1 Restos de materiales y erosión en alcantarilla de Ruta 86.

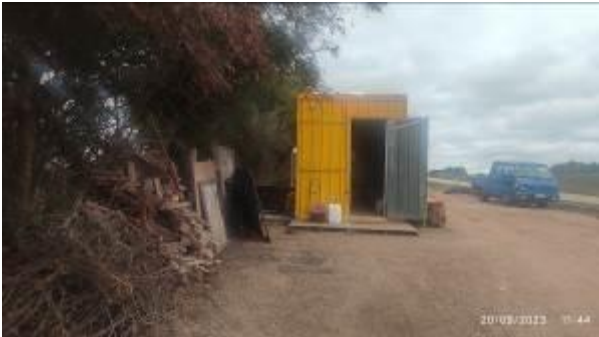
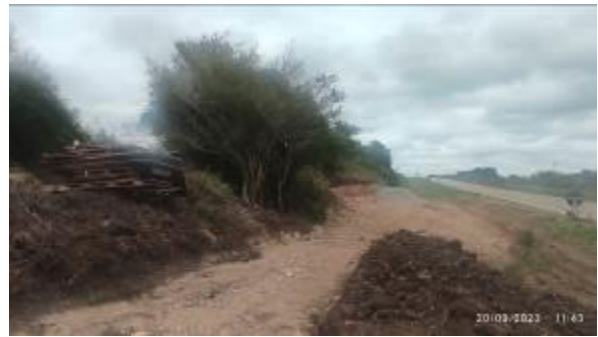
12.5 Observación 3

Ref.	Descripción	Requisito
3	<u>Obrador Pte. Ruta 63 – Arroyo Tala</u> Materiales encimados a vegetación existente. <i>Ver Foto 12.5-1</i>	PGA de OSUSA
Código del hallazgo: PF - 4

Foto 12.5-1 12.5-2 Estructura de Obrador en Ruta 63 encimadas a la vegetación existente.

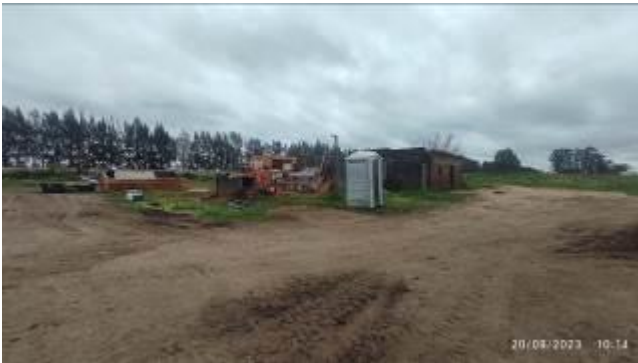
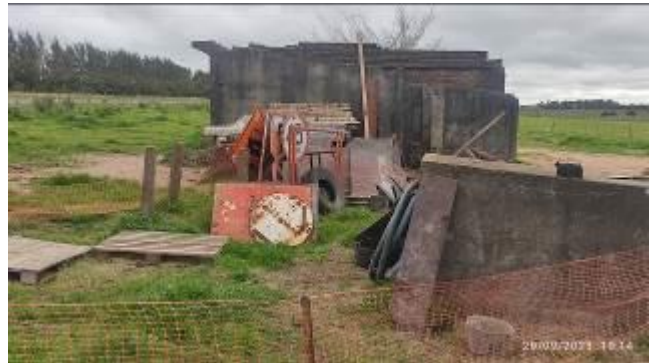
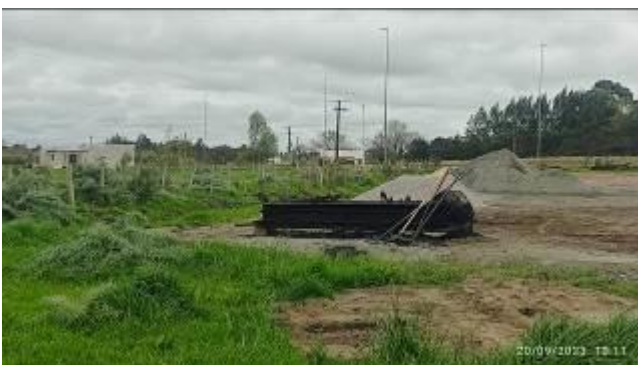
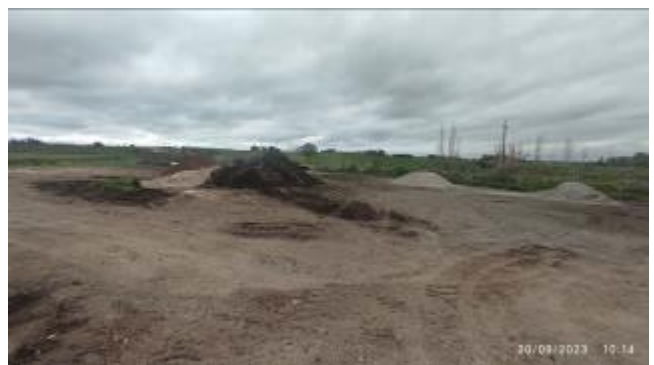
12.6 Obrador OSUSA Ruta 86

El obrador consiste en un predio de acopio de materiales, en el que se encuentra una vivienda sin habitar, pero con materiales propios que se ha delimitado, se sugiere como en anterior auditoría delimitar de mejora forma los espacios ocupados en el predio y reforzar la planificación de la gestión de acopios y residuos.

Foto 12.6-1 Obrador OSUSA Ruta 86.

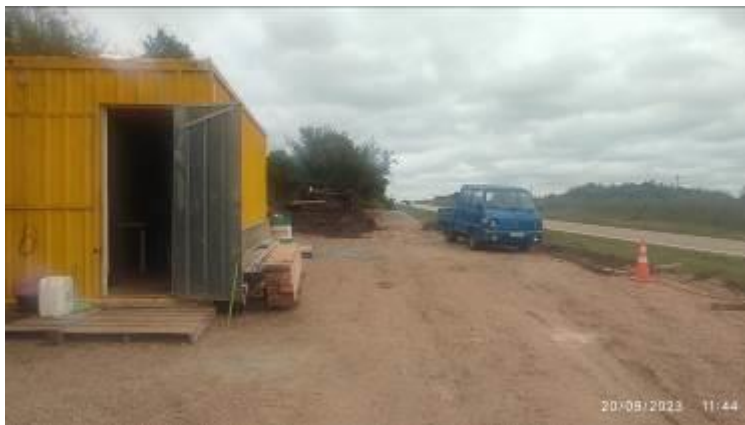
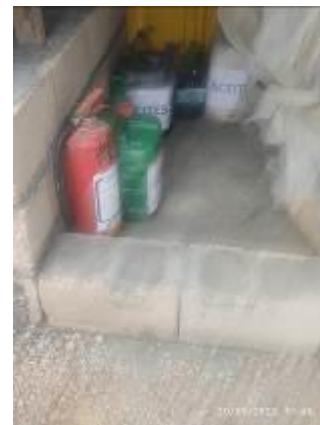
12.8 Obrador Ruta 63 - Puente Arroyo Tala

Se ha instalado un campamento con un contenedor en la proximidad del Puente Arroyo Tala en Ruta 63 dado que se iniciarán tareas de mantenimiento en dicho puente.

Foto 12.8-1 Obrador Ruta 63 -Puente Arroyo Tala.
