# INFORME DE AUDITORIA AMBIENTAL

Ruta 19. Ensanche, refuerzo y adecuación de los accesos de los puentes sobre el A° San Miguel.

Techint SACI

03/11/2023

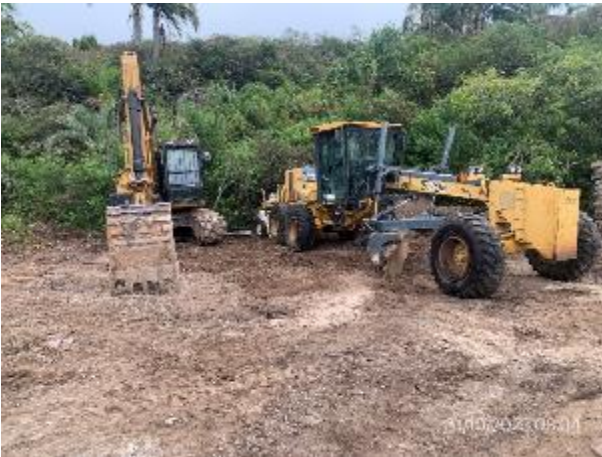
Foto 12.1-1, P05. Obrador, faja pública de Ruta 19, progresiva 8K200. Zona de estacionamiento.

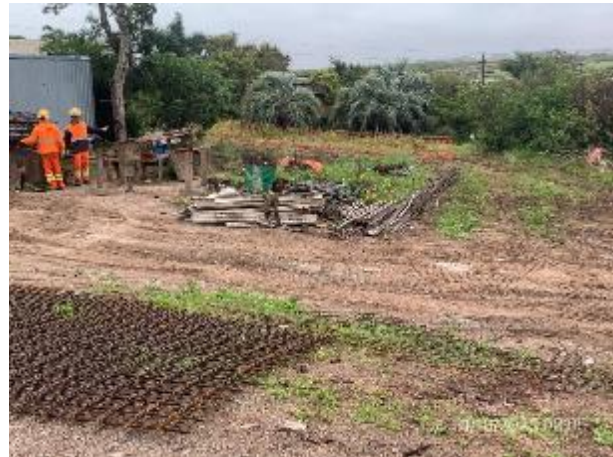
Foto 12.1-2. P05. Obrador. Zona de preparación de armaduras con buenas condiciones de orden.

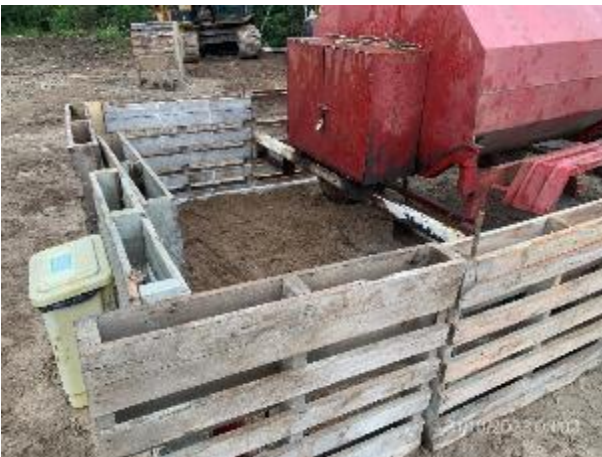
Foto 12.1-3. P05. Obrador. tanque móvil de combustible alojado en recinto envallado e impermeabilizado.

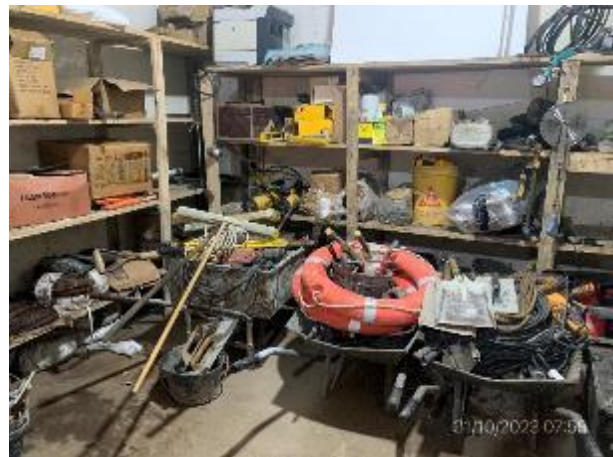
Foto 12.1-4. P05. Obrador, pañol cerrado

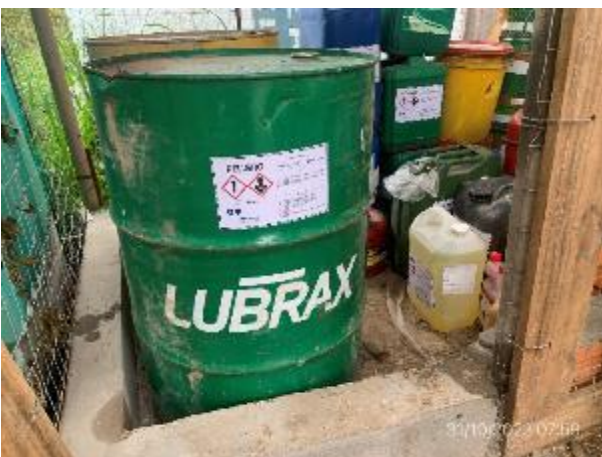
Foto 12.1-5, P05. Obrador, recinto envallado para acopio de lubricantes y productos peligrosos

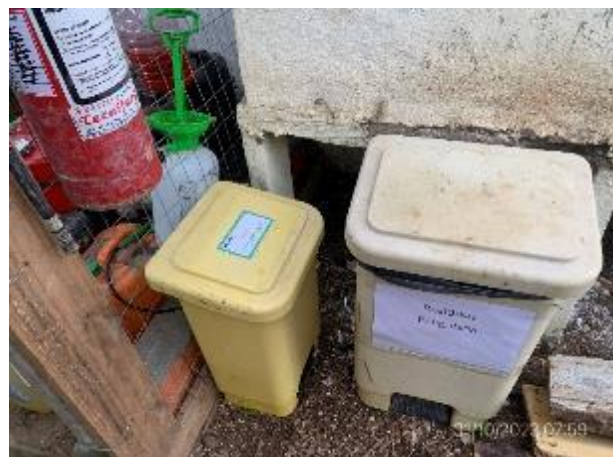
Foto 12.1-6, P05. Obrador. Estación de acopio de residuos peligrosos.

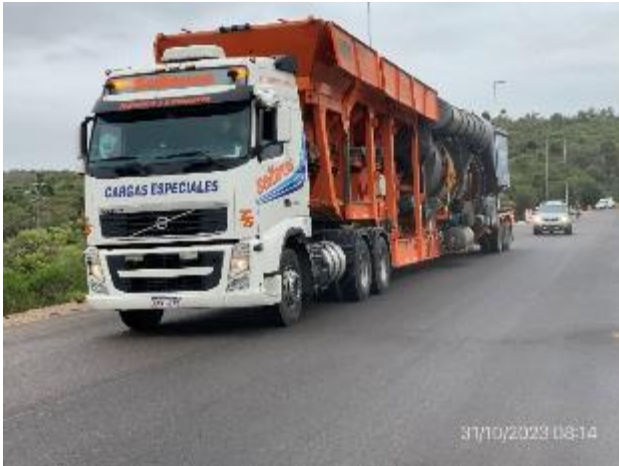
Por otra parte, para la ejecución de la mezcla asfáltica en el tramo de Ruta 19 entre PK 2.500 y PK 11.000, la empresa instaló una planta asfáltica en un predio ubicado en el Padrón Rural nº 33808 de la 5ª Sección Catastral de Rocha, contando para ello con autorización de DNV – MTOP fechada el 03/07/2023. En ese padrón, la cantera Dunas del Sol tiene una planta de trituración que proveyó de áridos a la obra. Al momento de la auditoría, en ese predio estaban iniciadas las tareas de desmantelamiento de instalaciones provisionales y recuperación ambiental, mientras que la planta asfáltica estaba ya desmontada y en pleno proceso de traslado - Foto 12.1-7.

Foto 12.1-7. Planta asfáltica desmontada, en proceso de traslado

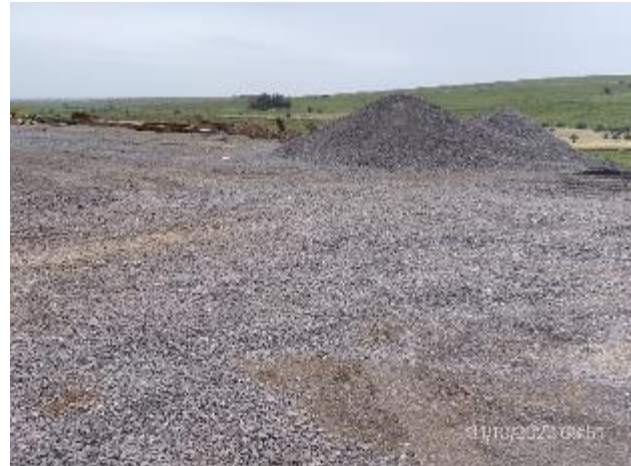
Foto 12.1-8, P06. Planta asfáltica, padrón rural nº33808 de la 5ª SC de Rocha. Plataforma de acopio de áridos.

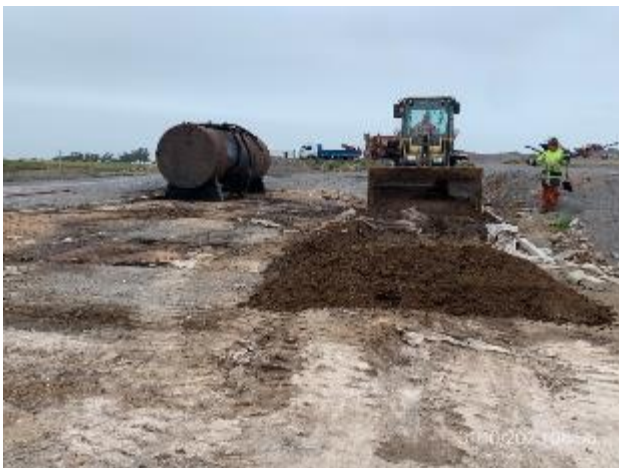
Foto 12.1-9, P06. Plataforma de apoyo de la planta asfáltica en proceso de remediación

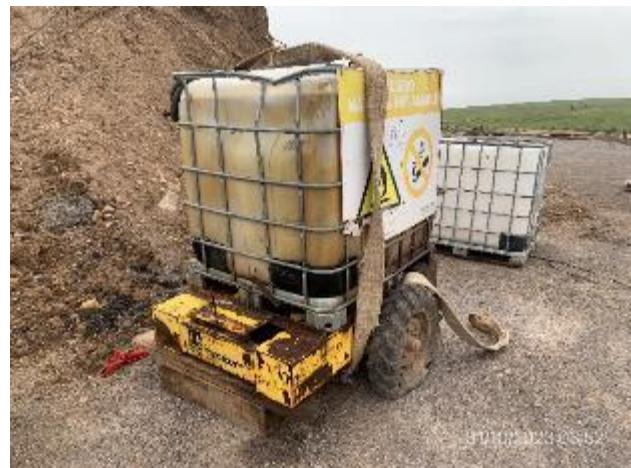
Se pudo comprobar que en el lugar se ubicaba un tanque móvil de combustible fuera del recinto con envallado impermeable, y con evidencias de un pequeño sector de suelo con derrames de combustible - Foto 12.1-10. Tras el hallazgo, la empresa inició de inmediato el traslado de ese tanque de combustible al sector envallado correspondiente - Foto 12.1-11.

Foto 12.1-10, P06. Tanque móvil de combustible en condiciones inadecuadas, fuera de sector envallado y con pequeño derrame .

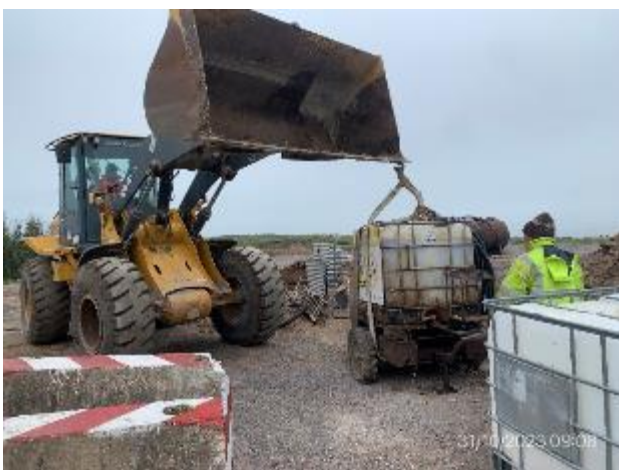
Foto 12.1-11, P06. Tanque móvil de combustible en proceso de ser trasladado a sector envallado.

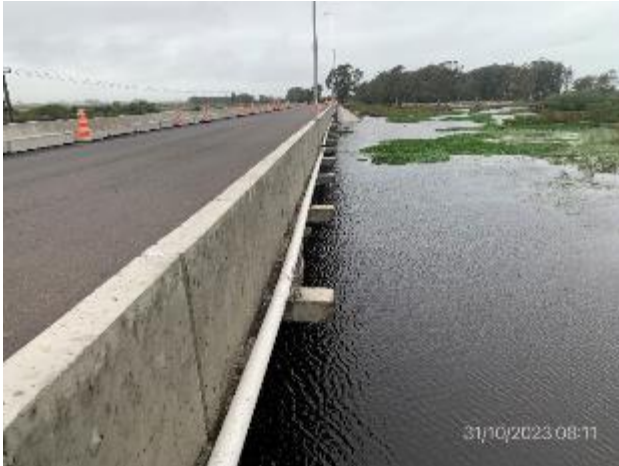
Foto 12.2-1, P02. Puente secundario en Ruta 19 progresiva 7K995. Tablero terminado. Cauce limpio.

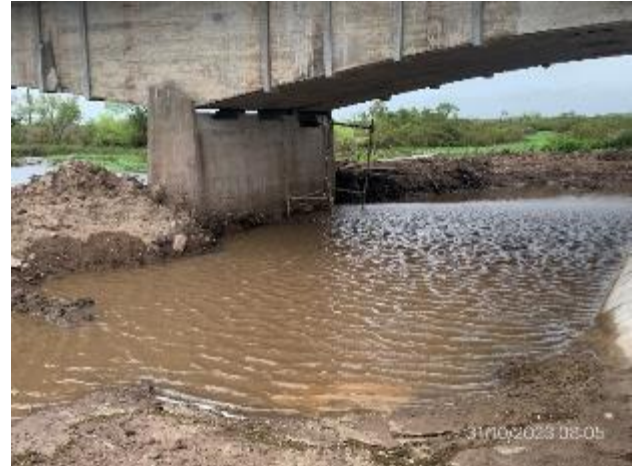
Ref.	Descripción	Requisito
02	Estructura para recolección de restos de la demolición insuficiente para asegurar que no caigan al cauce.	Ítem 7.del PGA de Techint SACI
<b>Situación actual:</b> cumplido.		
<b>Evidencia:</b> Trabajos de demolición terminados, cauce limpio. Foto 12.2-2, Foto 12.2-4

Foto 12.2-2, P02. Puente secundario. Ataguías pendientes de ser removidas. Curso de agua limpio.

Se sugiere prever en acuerdo con DNV – MTOP el destino final del material proveniente del desmonte de las ataguías provisorias, previo al inicio de su remoción total.

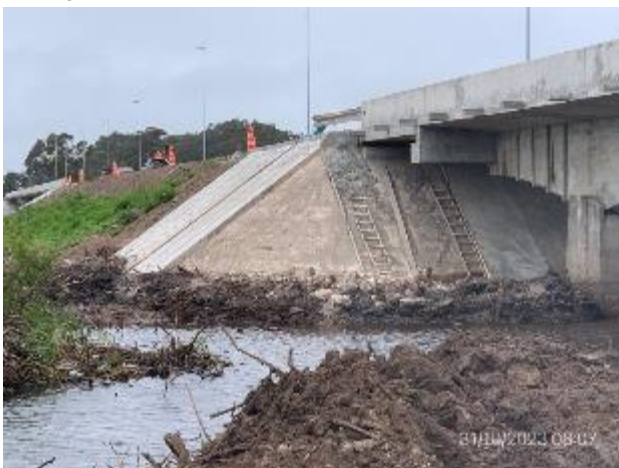
Foto 12.2-3, P01. Puente principal en Ruta 19 progresiva 7K720. Obras en ejecución en cuartos de cono.

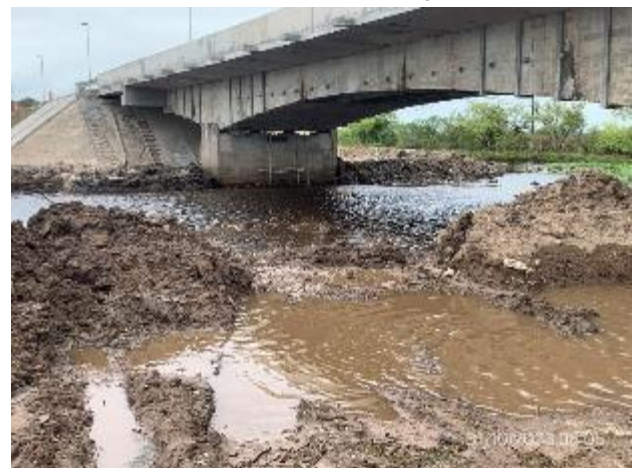
Foto 12.2-4, P01. Puente principal, curso de agua limpio sin restos de ROCs. Ataguía pendiente de ser removida.

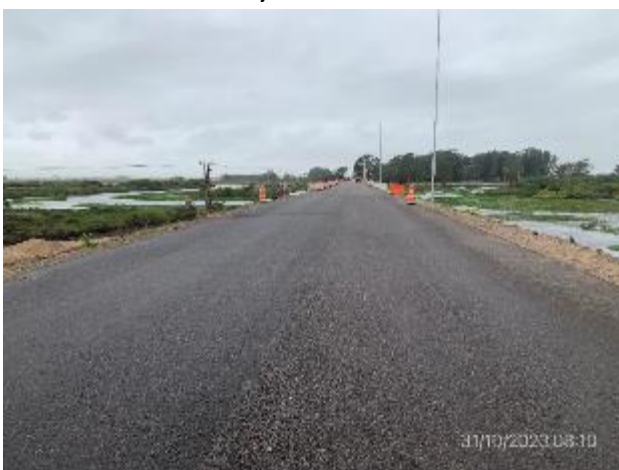
Foto 12.2-5. Carpeta asfáltica ejecutada en ensanche y readecuación de accesos a ambos puentes.

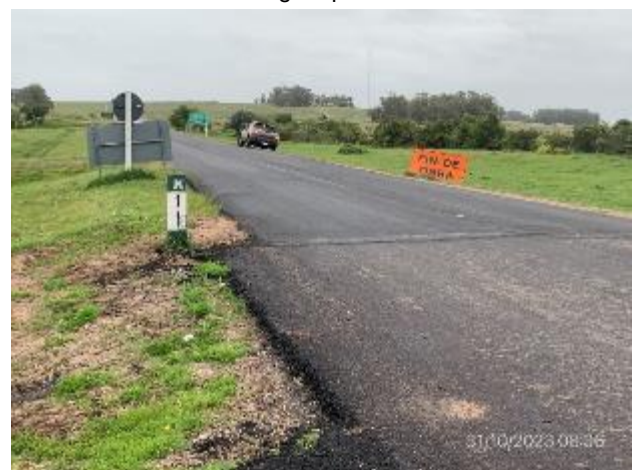
Foto 12.2-6, P04. Fin de tramo, Ruta 19 progresiva 11K000. Obras terminadas.
