INFORME DE AUDITORIA AMBIENTAL

Obra: CREMAF R5 T1 Básico, Modif. y Ampl.
Contratos 05/07/2022 - 23/08/2023.

Fecha auditoria: 25/09/2023

Doble Vía Ruta 5 en el tramo 69km000 – 95km350

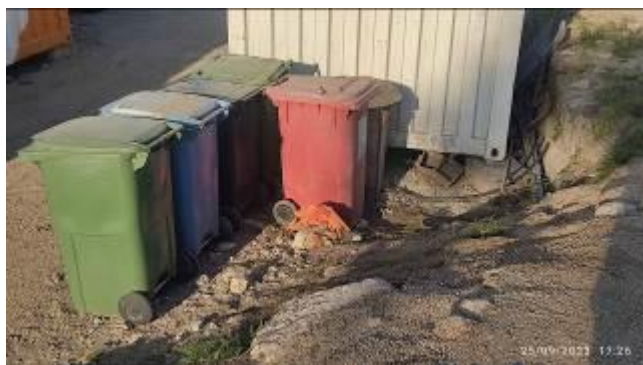
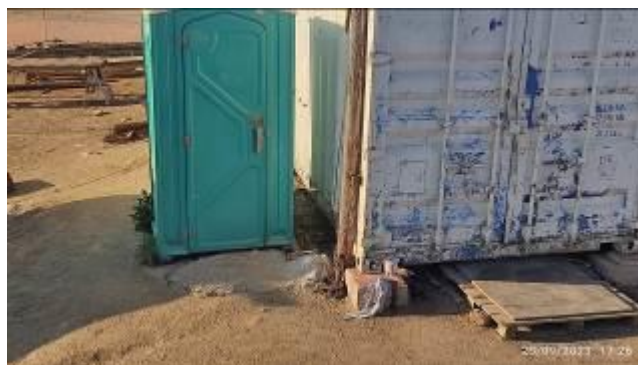
12.1 No Conformidad 1

Ref.	Descripción	Requisito
4	Si bien hay estructura para los residuos, en el predio del obrador se encuentran residuos diseminados en varios lugares. <i>Ver Foto 12.1-1</i>	No Conformidad 2 AA DICA (13/92/23)
Tipo de NC: 3		Código del hallazgo: RS-4

Foto 12.1-1 Residuos diseminados

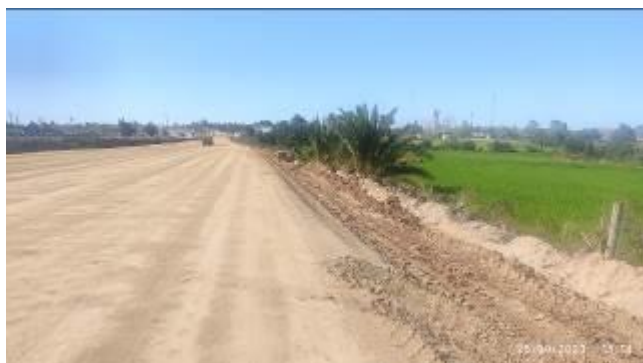
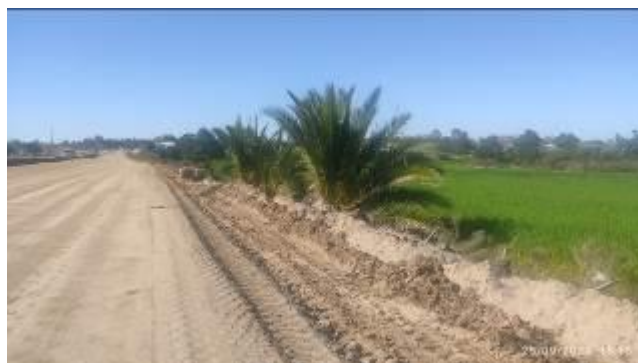
12.2 Observación 1

Ref.	Descripción	Requisito
1	Vegetación dañada en algunos lugares del entorno del movimiento de suelos. <i>Ver Foto 12.2-1</i>	PGA del Consorcio Pietroboni y Berkes.
Código del hallazgo: PF-4

Foto 12.2-1 Vegetación dañada.

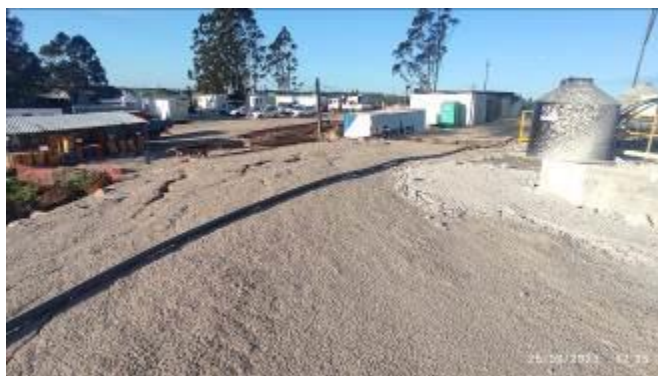
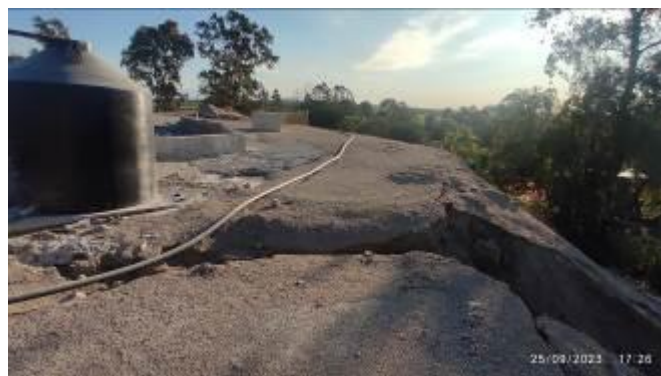
12.3 Observación 2

Ref.	Descripción	Requisito
2	Erosiones en predio del obrador que perjudican la integridad del suelo y generan riesgo para la circulación. <i>Ver Foto 12.3-1</i>	PGA del Consorcio Pietroboni y Berkes.
Código del hallazgo: PF-4

Foto 12.3-1 Erosiones en predio del Obrador.

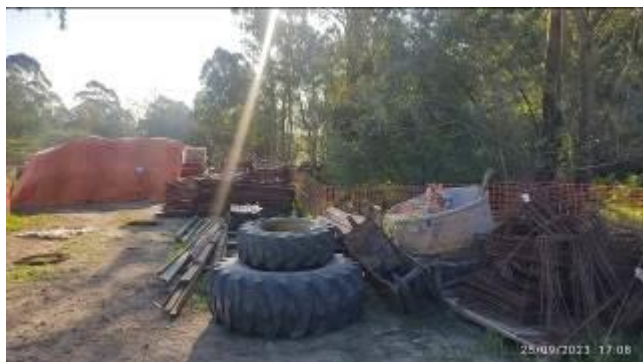
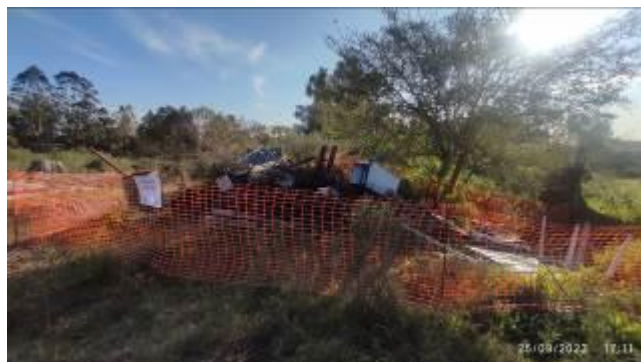
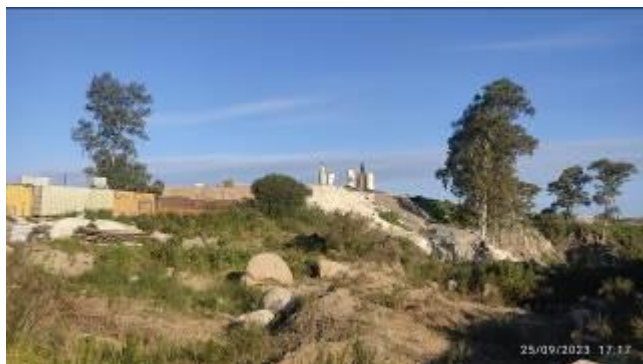
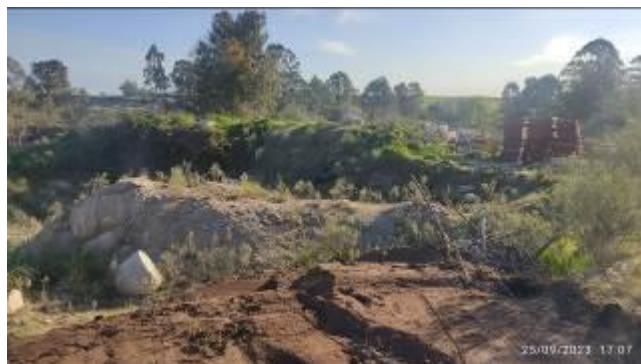
12.4 Observación 3

Ref.	Descripción	Requisito
3	Acopios encimados a vegetación existente y/o próximos a barrancos. <i>Ver Foto 12.4-1</i>	PGA del Consorcio Pietroboni y Berkes.
Código del hallazgo: PF-4

Foto 12.4-1 Acopios encimados a la vegetación y/o próximos a barrancos.

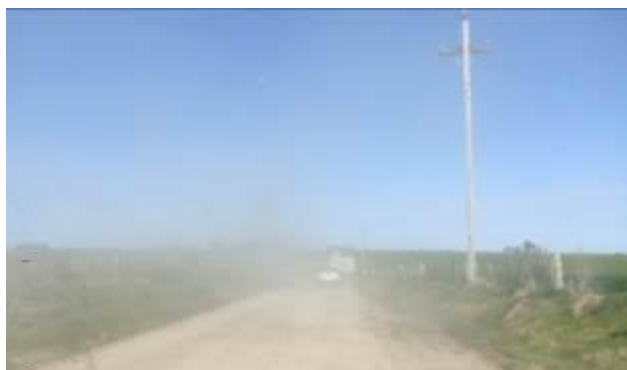
12.5 Observación 4

Ref.	Descripción	Requisito
4	En el camino de ingreso a la cantera Padrón 9865 se encuentran camiones con material circulando a velocidades que generan copioso polvo, dificultando la visibilidad, hay animales sueltos en la faja del camino y no se han tomado medidas para disminuir el riesgo generado. <i>Ver Foto 12.5-1</i>	PGA del Consorcio Pietroboni y Berkes.
Código del hallazgo: EA-4

Foto 12.5-1 Polvo suspendido en camino de acceso.

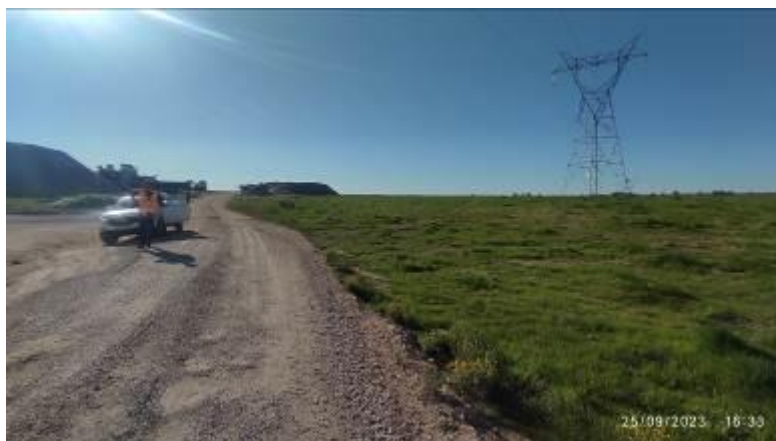
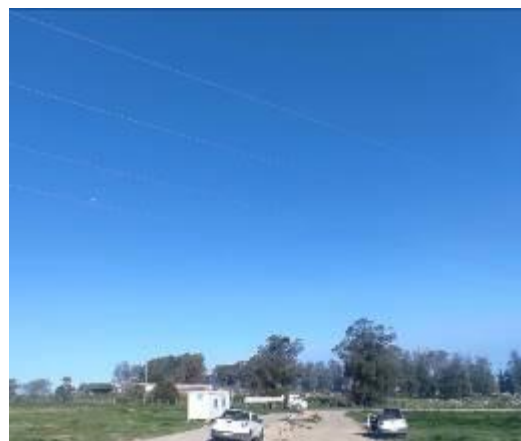
12.6 Observación 5

En reunión final a modo de muestra se solicita proyecto asociado a la Canteras ubicada en el Padrón 9865 del Dpto. de Florida pues se encuentra que se ha generado un acceso y acopios próximos a línea de alta tensión y en el proyecto ese acceso no está considerado; no hay evidencias del seguimiento del proyecto de explotación para ninguna de las canteras.

Ref.	Descripción	Requisito
5	En el predio de la Cantera Padrón 9865 se encuentra una zona de acopio que se está extendiendo hacia una línea de alta tensión que cruza parte del predio y pasa por encima de un camino de acceso al mismo que no se encuentra indicado en la presentación del proyecto de explotación de la cantera que se comparte en Reunión Final. No hay evidencia de que se estén considerando los requisitos legales y reglamentarios de la zona de servidumbre y se tomen todas las medidas de prevención requeridas. <i>Ver Foto 12.6-1</i>	PGA del Consorcio Pietroboni y Berkes.
Código del hallazgo: PF-8

Foto 12.6-1 Acopios y circulación próximos a línea de alta tensión.

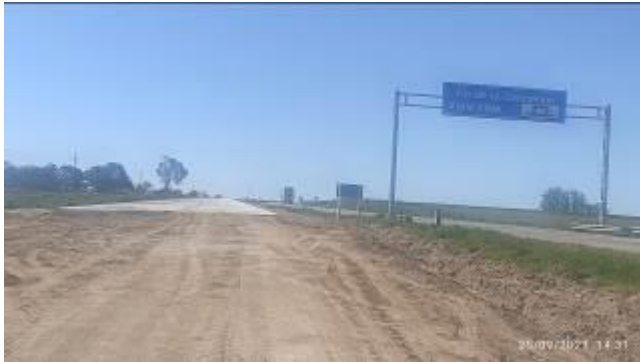
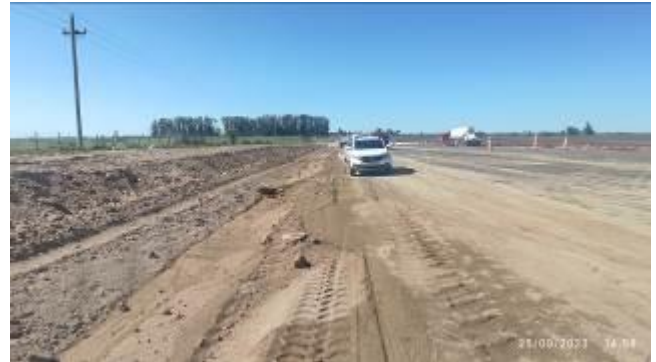
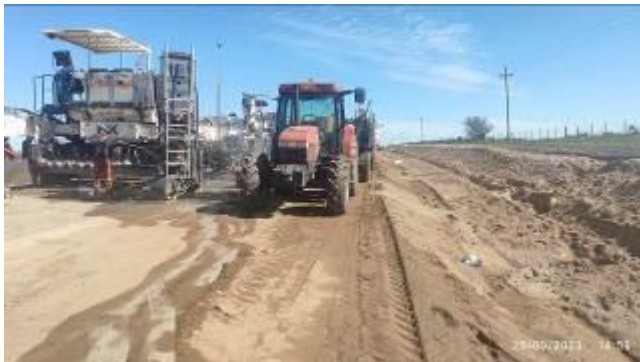
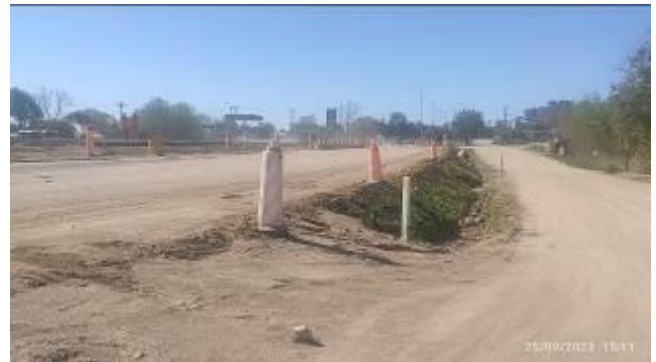
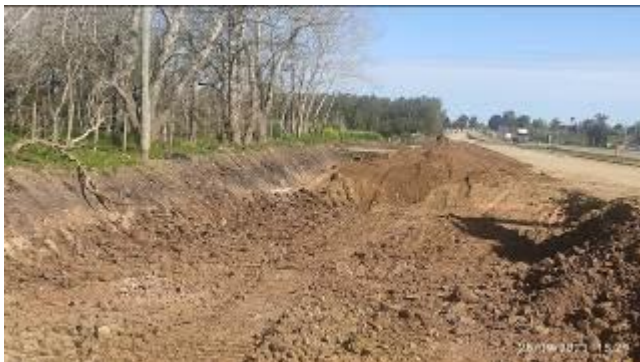
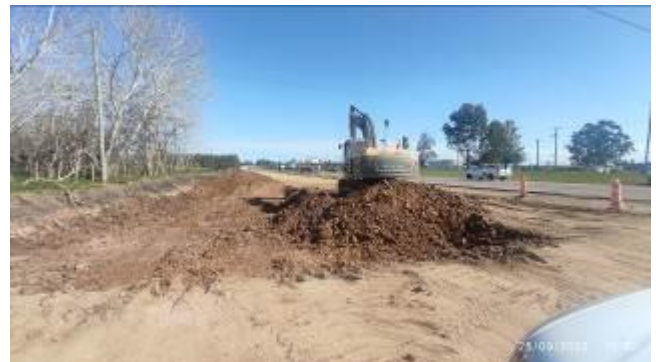
12.7 Recorrido por el tramo de Obra

A nivel de usuario vial el tramo en obra presenta dificultad para la circulación y los desvíos están en mal estado, con baches y señalización dudosa cuando hay poca luz.

Foto 12.7-1 Vistas del tramo en obra.

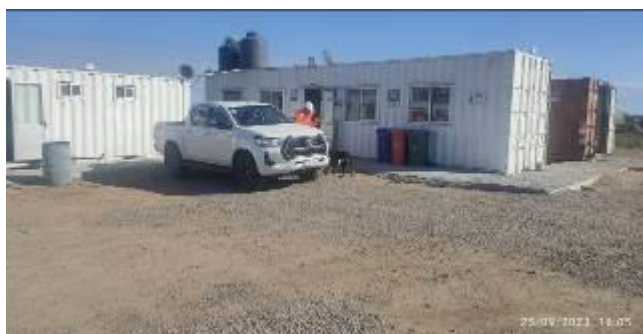
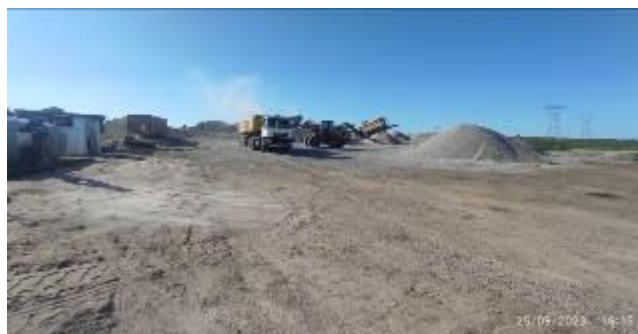
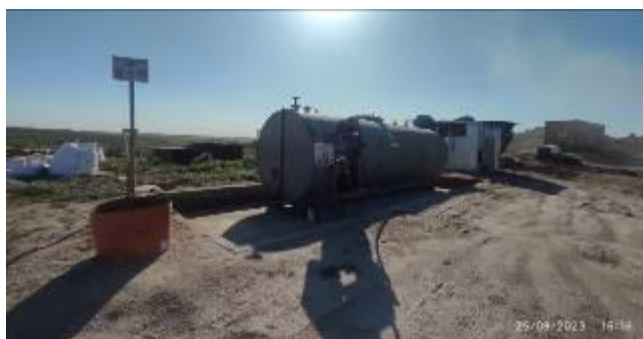
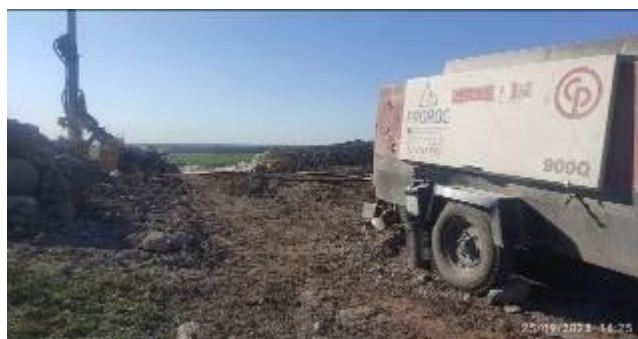
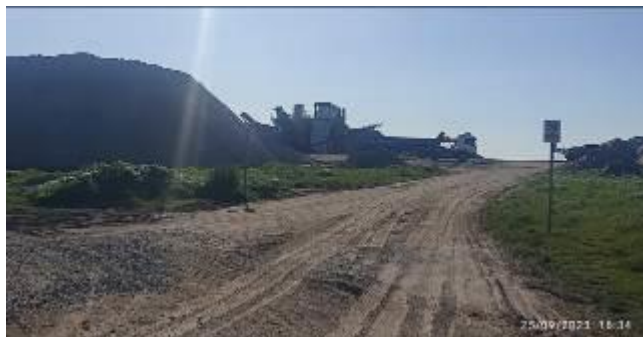
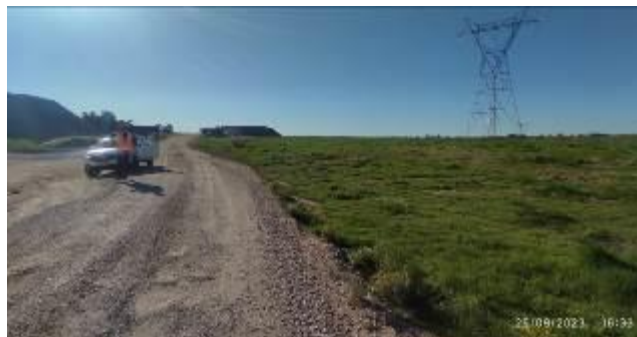
12.9 Cantera Padrón 9865

Foto 12.9-1 Vistas Cantera Padrón 9865.

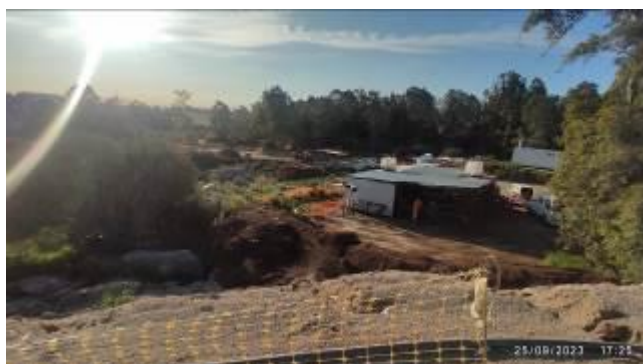
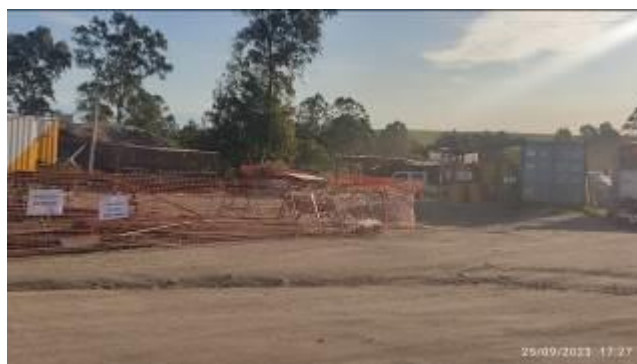
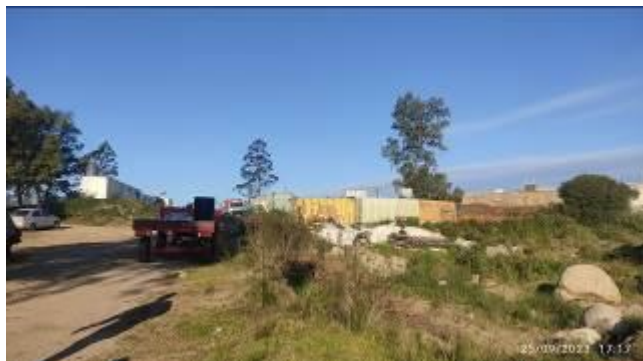
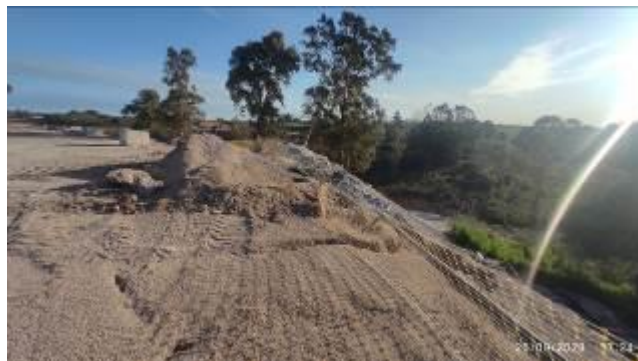
12.11 Obrador

El predio del obrador tiene un relieve irregular con varios terraplenes y vegetación generando un inconveniente que no ha sido bien resuelto, existen acopios próximos a barrancos (algunos se han deslizado sobre la vegetación), hay zonas con erosiones que presentan riesgos para la circulación y hay materiales diseminados que están quedando cubiertos por la vegetación. Hay instalaciones de las empresas del consorcio y de varios subcontratos: GOFINAL, LIPIN, BERKES, Cementos Artigas, R&K. Si bien existe la estructura necesaria para la gestión de residuos, hay muchos residuos fuera de lugar. No se ha establecido un flujo de tránsito seguro y falta señalización.

Foto 12.11-1 Obrador.
