## Informe Ambiental Final

# Ensanche y Refuerzo de 2 puentes sobre arroyo San Miguel

Rocha  
Diciembre2023

**Proyecto : Ensanche y Refuerzo de 2 puentes sobre arroyo San Miguel**

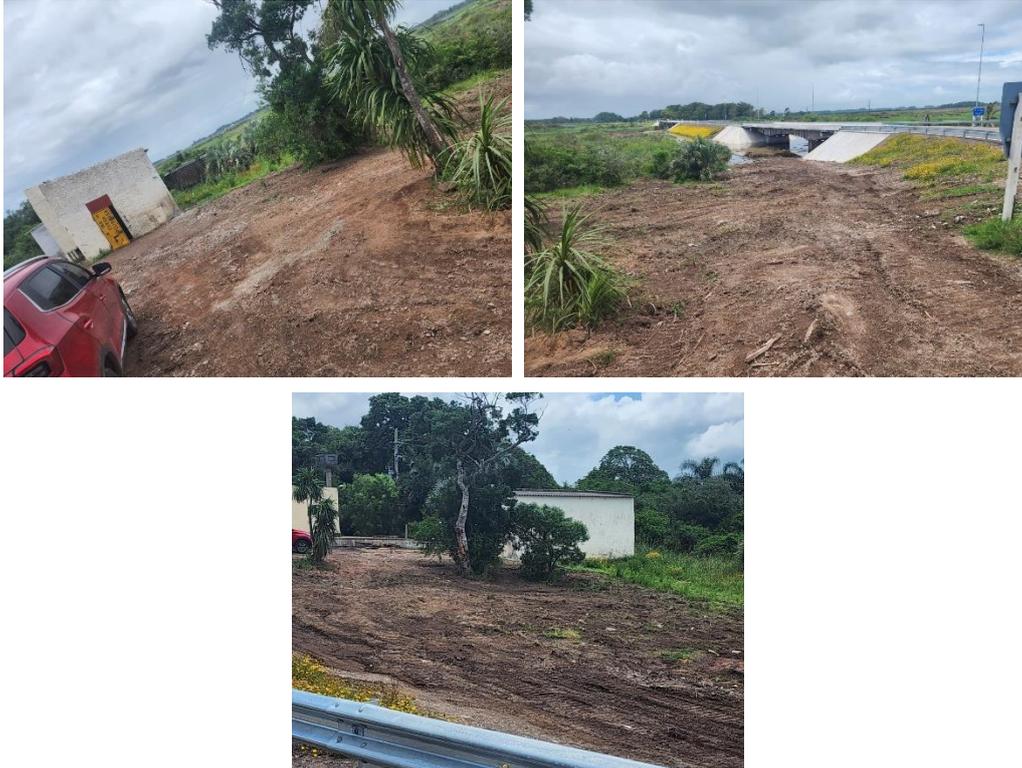
Figura 4-1 Sector donde se encontraba el obrador y zona de acopios

En paralelo a la culminación de los trabajos sobre los accesos y una vez finalizadas las obras del puente, se acondicionó el área intervenida de modo de dejarla en condiciones adecuadas para su uso. Para ello se trasladaron los residuos generados a sitios de disposición final, se procedió al retiro de las instalaciones transitorias como contenedores, recinto de productos químicos, baños portátiles, recipientes de residuos y se realizó la desmovilización de equipos y maquinaria.

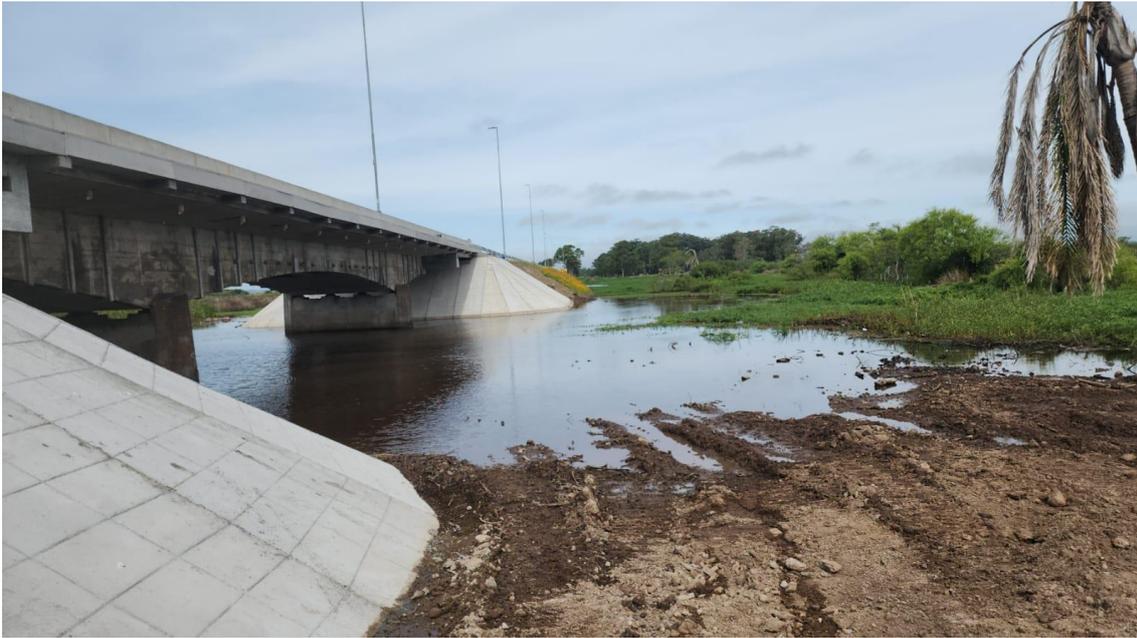
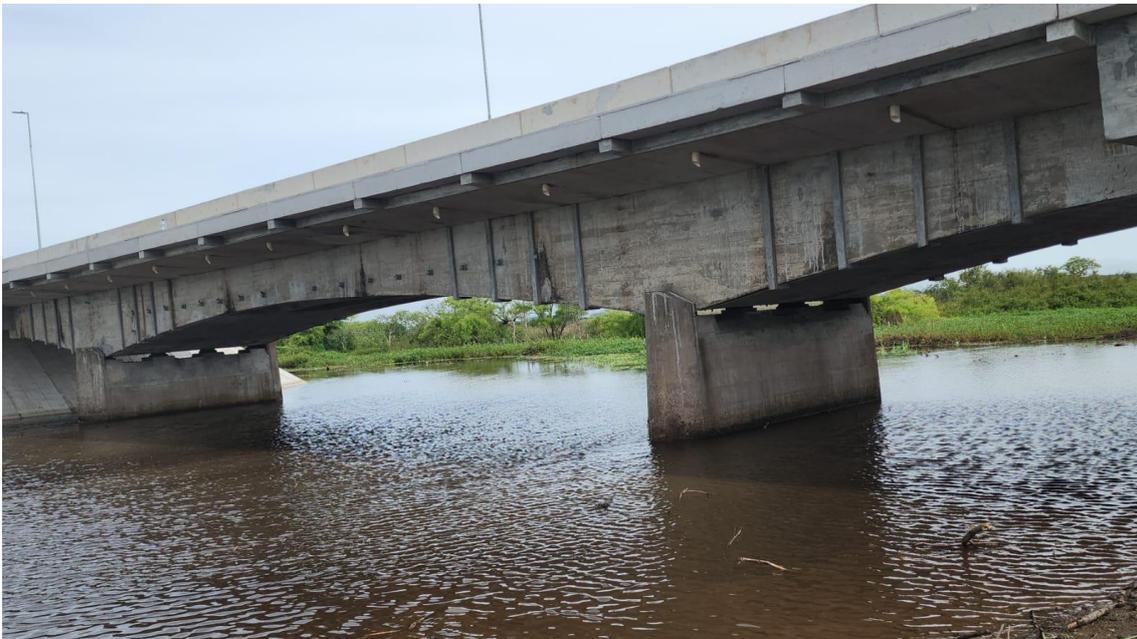
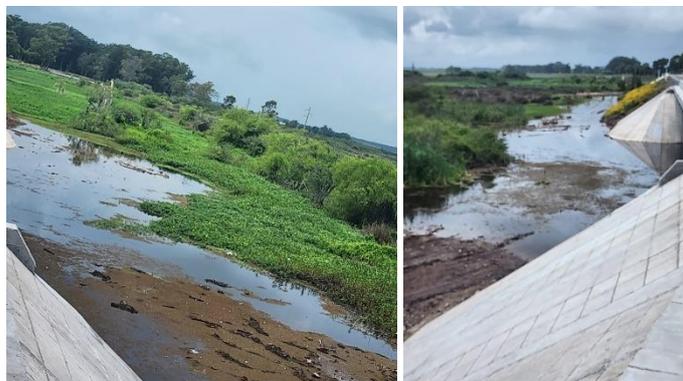
**Figura 4-2 Estado del cauce luego de la intervención**

Se presenta a continuación imágenes del estado final de cauce del arroyo.

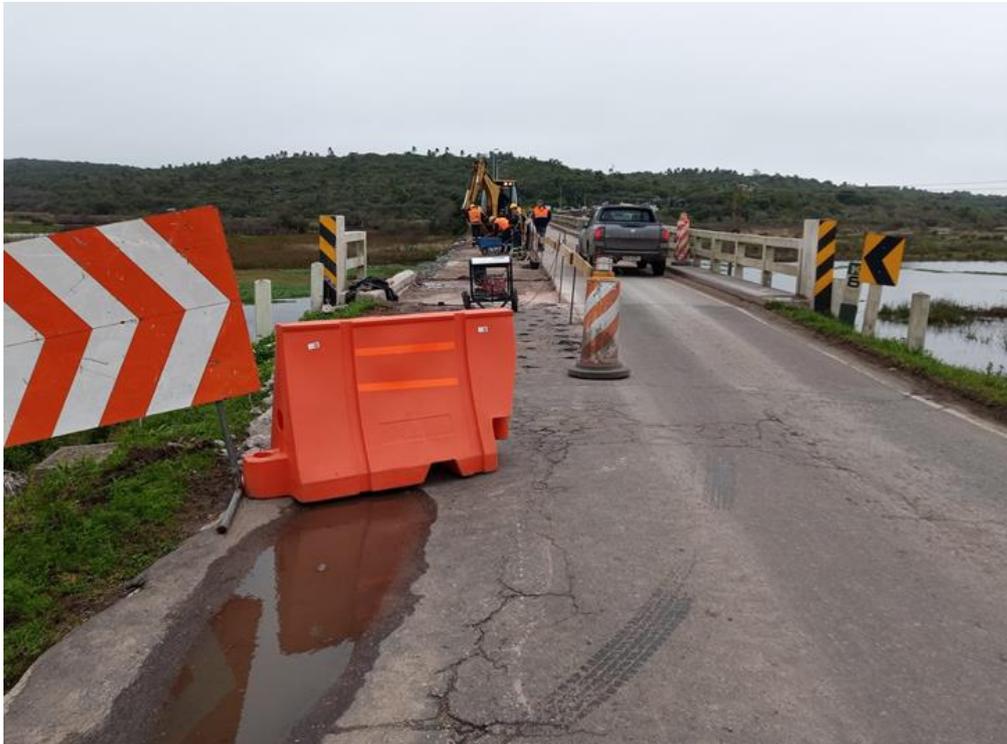
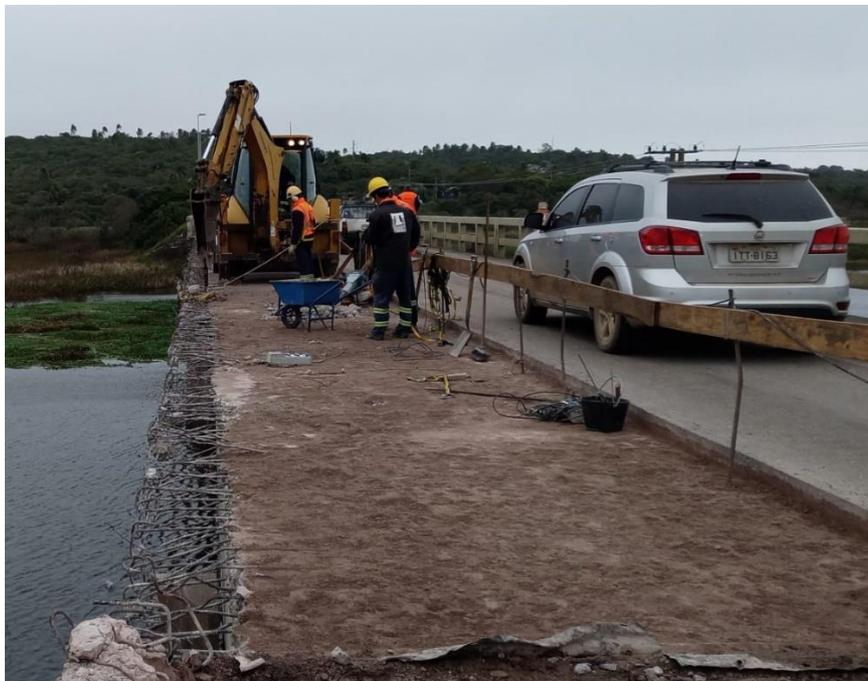
Los operarios que estén expuestos a caídas libres de 2 o más metros de altura, deberán utilizar arnés de seguridad.

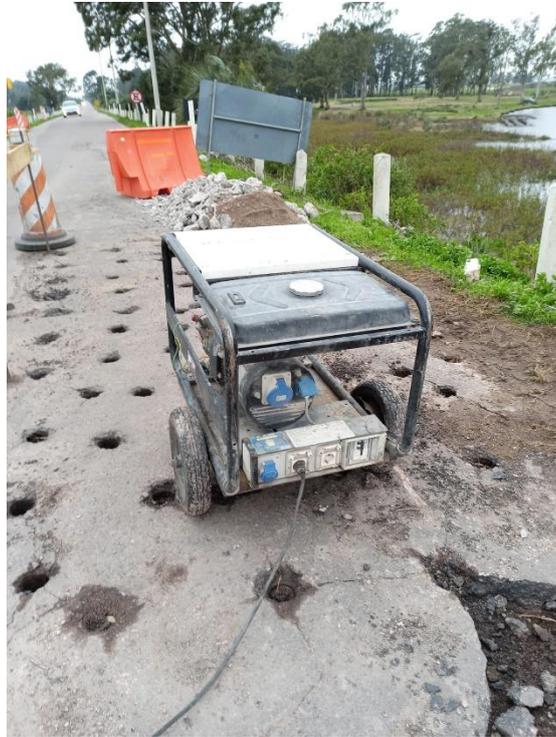
Generador sin puesta a tierra y sin bandeja antiderrame.

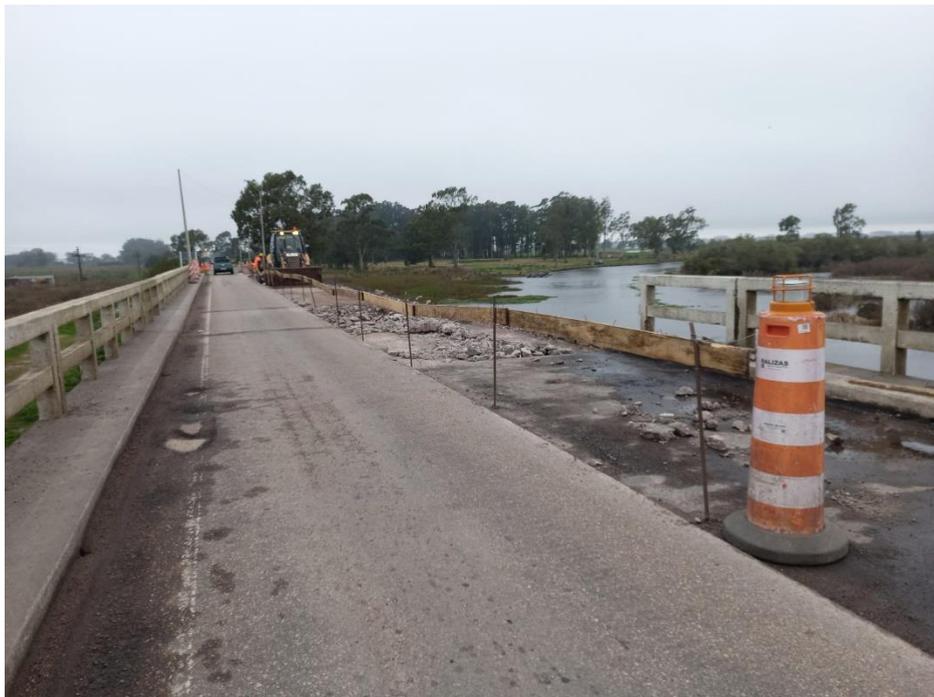
Buena delimitación de la zona de trabajo.

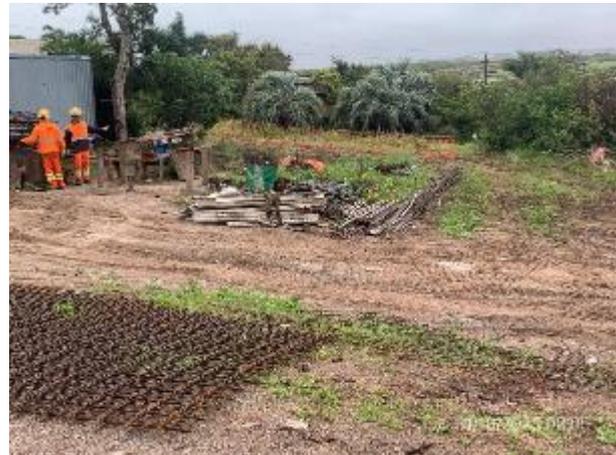
Foto 12.1-2. P05. Obrador. Zona de preparación de armaduras con buenas condiciones de orden.

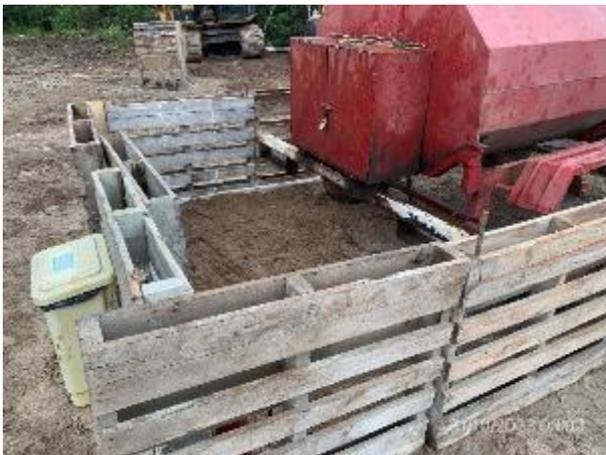
Foto 12.1-3. P05. Obrador. tanque móvil de combustible alojado en recinto envallado e impermeabilizado.

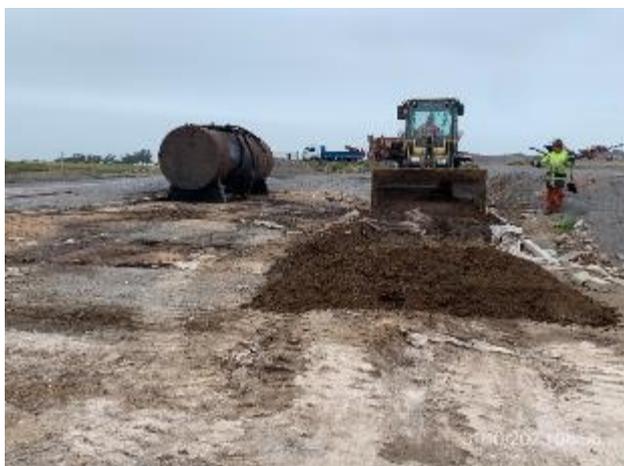
Foto 12.1-9, P06. Plataforma de apoyo de la planta asfáltica en proceso de remediación

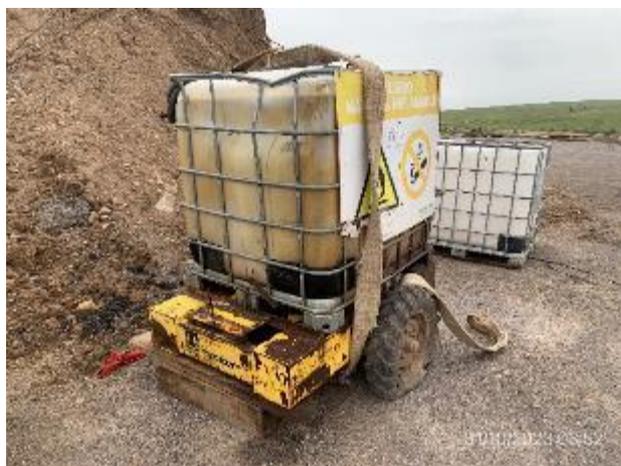
Foto 12.1-10, P06. Tanque móvil de combustible en condiciones inadecuadas, fuera de sector envallado y con pequeño derrame .

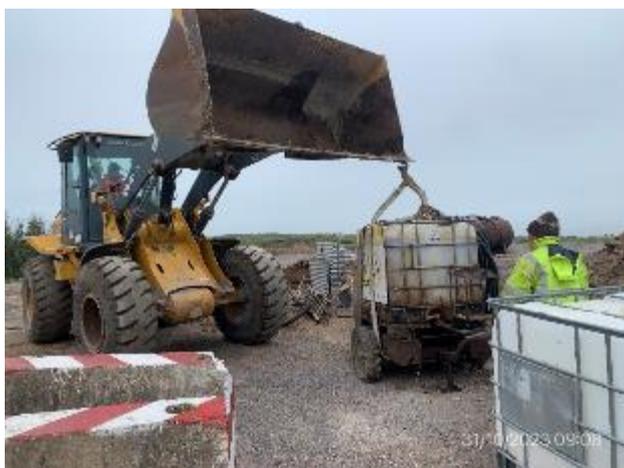
Foto 12.1-11, P06. Tanque móvil de combustible en proceso de ser trasladado a sector envallado.

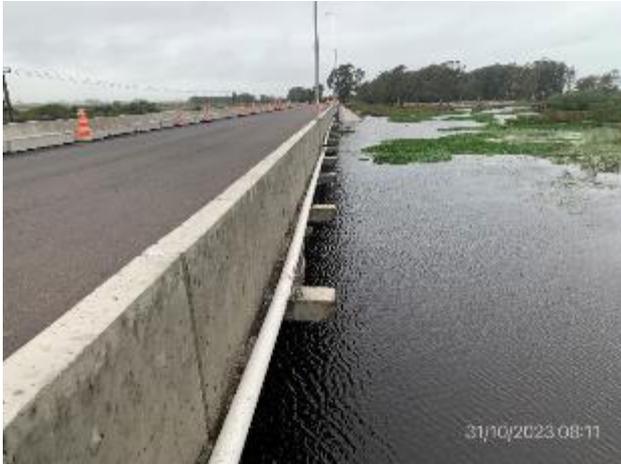
Foto 12.2-1, P02. Puente secundario en Ruta 19 progresiva 7K995. Tablero terminado. Cauce limpio.

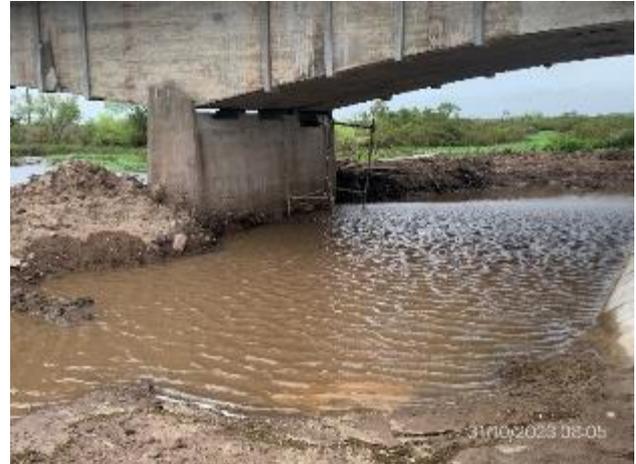
Foto 12.2-2, P02. Puente secundario. Ataguías pendientes de ser removidas. Curso de agua limpio.

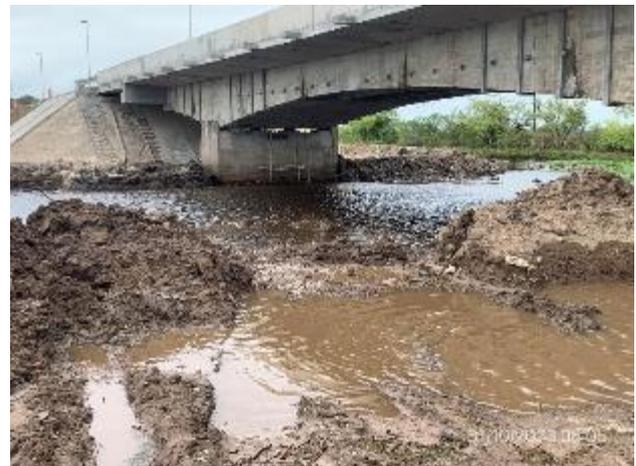
Foto 12.2-4, P01. Puente principal, curso de agua limpio sin restos de ROCs. Ataguía pendiente de ser removida.
