INFORME DE AUDITORIA AMBIENTAL

M/42 Contrato 14/04/2021
Proyecto y construcción del ensanche y refuerzo de los puentes de Ruta 3 sobre A° San Francisco Gde. (375K740), A° San Francisco Chico (378K560), Pasaje superior sobre vía férrea (403K480) y A° Quebracho (416K130) – Grupo 4.

Fecha auditoria: 15/11/2023

Ruta 3 - Proyecto y construcción del ensanche y refuerzo de los puentes del Grupo 4.

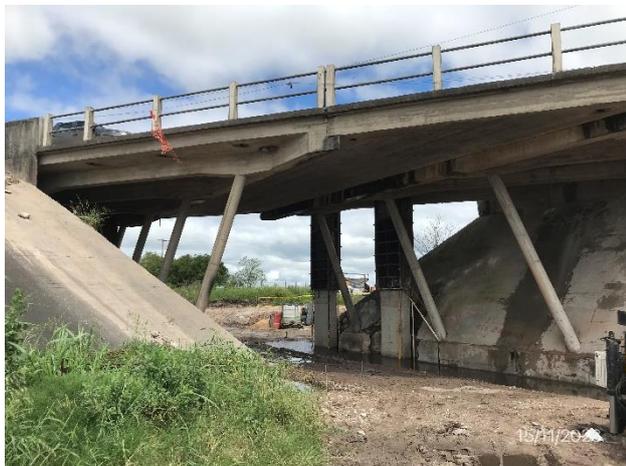
Foto 12.1-1, P03 Obras en ejecución sobre Vía Férrea. Ruta 3 progresiva 403K480.

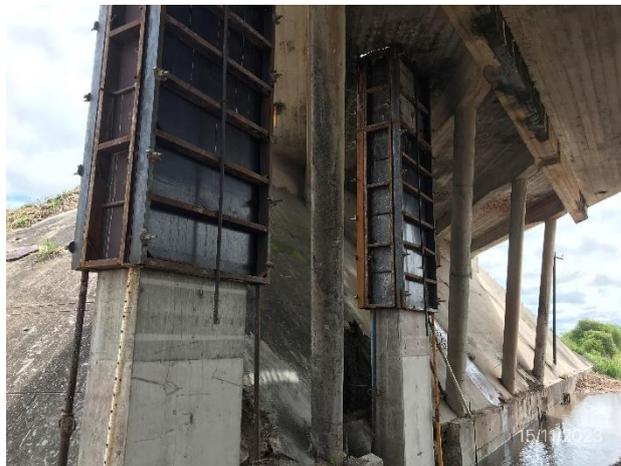
Foto 12.1-2, P03 Nuevos pilares en ejecución.

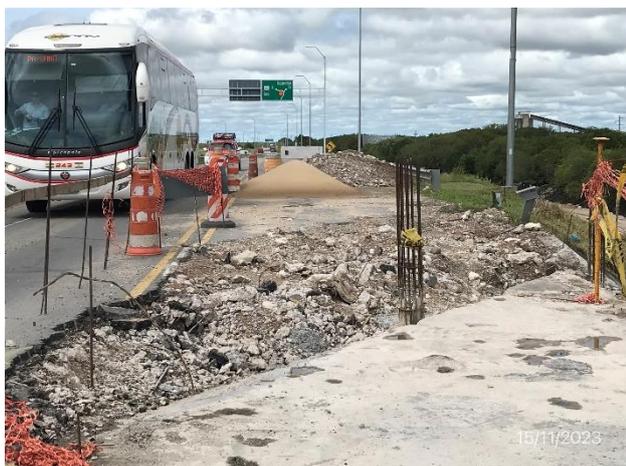
Foto 12.1-3, P03 Demolición parcial de tablero superior en senda a (+) en ejecución.

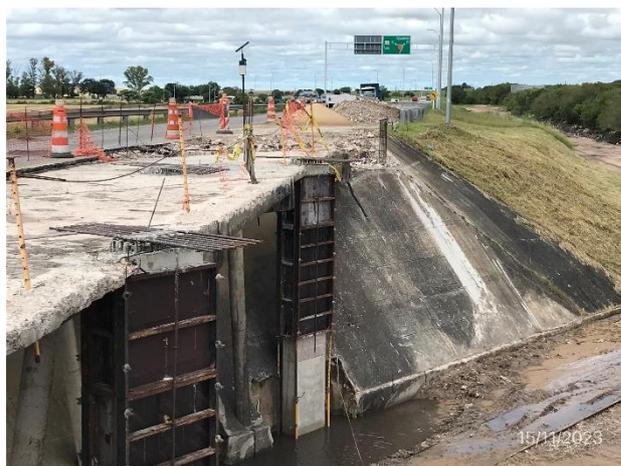
Foto 12.1-4, P03 Zona en obra con orden y limpieza correctos.

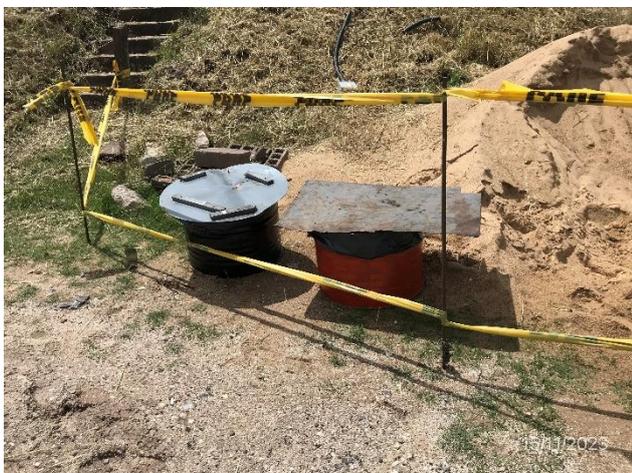
Foto 12.1-5, P03 Sector de acopio de residuos, segregados por corriente de generación.

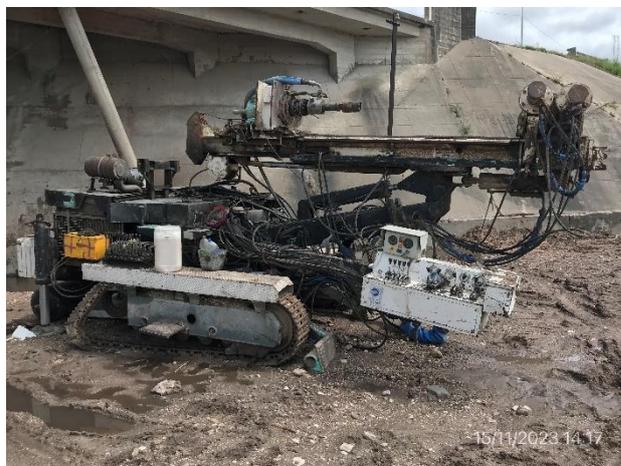
Ref.	Descripción	Requisito
03	No hay evidencia de que las subcontratistas Viermond SA e Ingeniería Pacífico SA hayan adherido al PGA de la obra o presentado un PGA propios.	Apartado 8.3 del MAV 1998 de DNV.
	Código del hallazgo: RS – 3, EL – 3, PF - 3	Tipo de NC: 2
	Evidencia: Nota Viermond SA de Abril 2023 e Ingeniería Pacífico SA de Julio 2023 sin firmar.

Foto 12.1-6, P03 Maquinaria de subcontratista Viermond SA en proceso de ejecución de pilotaje.

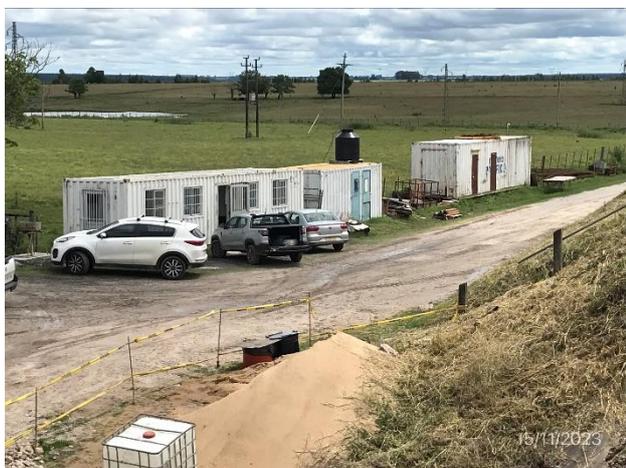
Foto 12.1-7, P03 Campamento provisorio en oficinas desmontables, buenas condiciones de orden y limpieza.

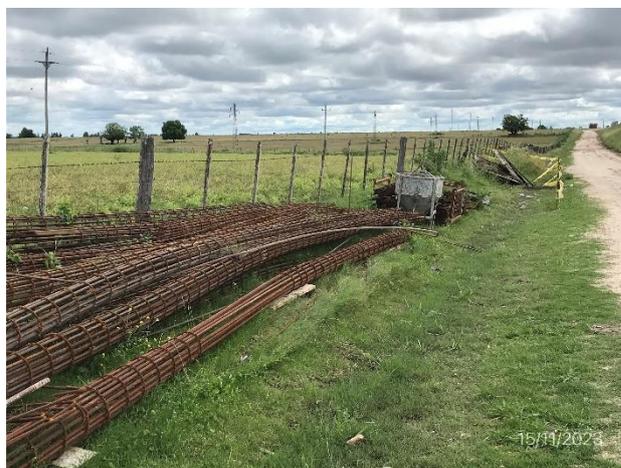
Foto 12.1-8, P03 Campamento provisorio, zona de preparación de armaduras.
