INFORME DE AUDITORIA AMBIENTAL

M/78 – Ampliación de Contrato 28/02/2023
“Duplicación de calzada del by-pass de Colonia
Valdense”.

01/12/2023

11/12/2023

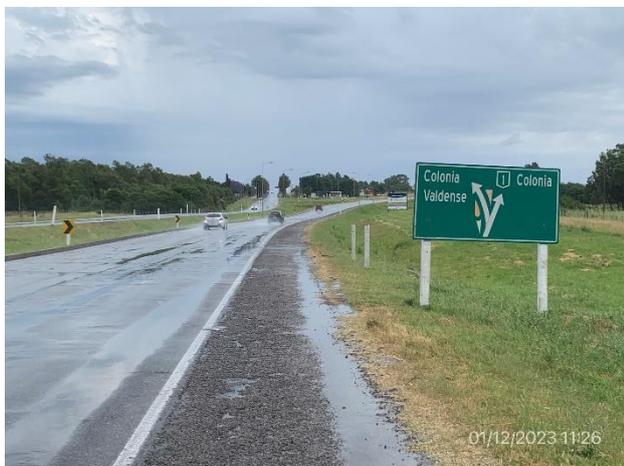
Foto 12.1-1, P01. Inicio de tramo. By Pass Ruta 1 progresiva 119K800.

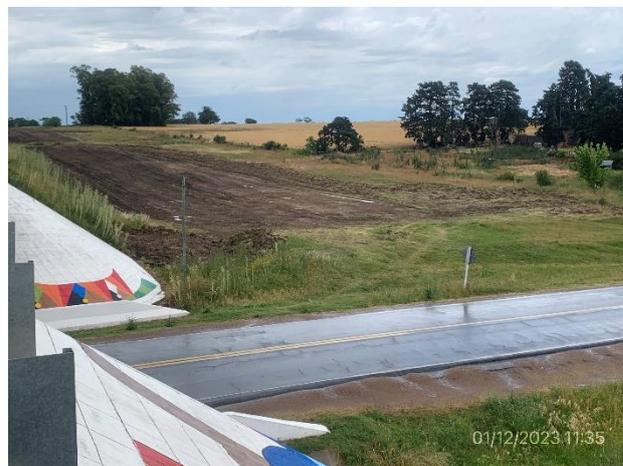
Según el PGA de la obra, las actividades que se llevarán a cabo en esta obra incluyen excavación, extracción de árboles, construcción de cunetas y alcantarillas, bases granulares, tendido de mezcla asfáltica y señalización. El PGA omite las especificidades derivadas de la construcción de un puente en la progresiva 123K100 sobre Ruta 61. Se retoma este comentario en el apartado 7.3.

Foto 12.1-2. Emplazamiento de futuro puente en senda duplicada, By Pass Ruta 1 progresiva 123K100.

Ref.	Descripción	Requisito
01	<p>El PGA de la obra debe ser reversionado ya que:</p> <ul style="list-style-type: none"> No incorpora en el Apartado 2 – Marco Legal – al Reglamento de Calidad de Aire como parte del marco legal que aplica al contrato auditado. Tampoco se incluyen las actividades específicas asociadas a la construcción de un puente en la progresiva 123K100 sobre la Ruta 61. 	Dec 135/021, Reglamento de Calidad de Aire
Código del hallazgo: EA – 8, PF-3

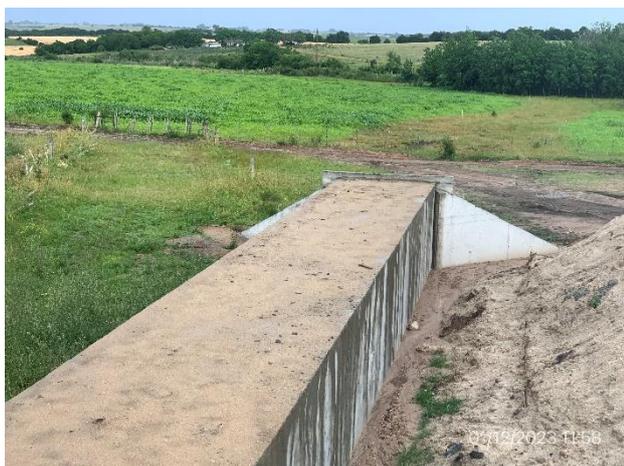
Foto 12.1-3. Tramo en obra, alcantarilla tipo H terminada.

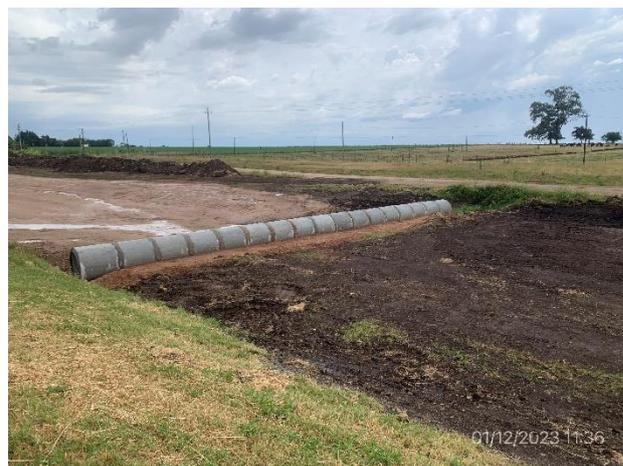
Foto 12.1-4. Tramo en obra, alcantarilla tipo Z en construcción.

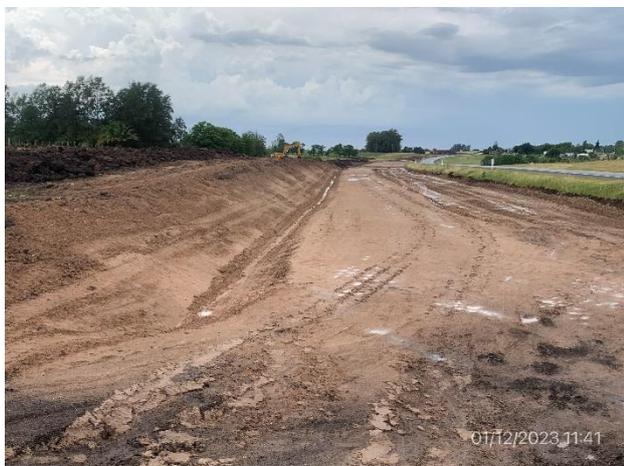
Foto 12.1-5. Tramo en obra, recargo de base granular en ejecución.

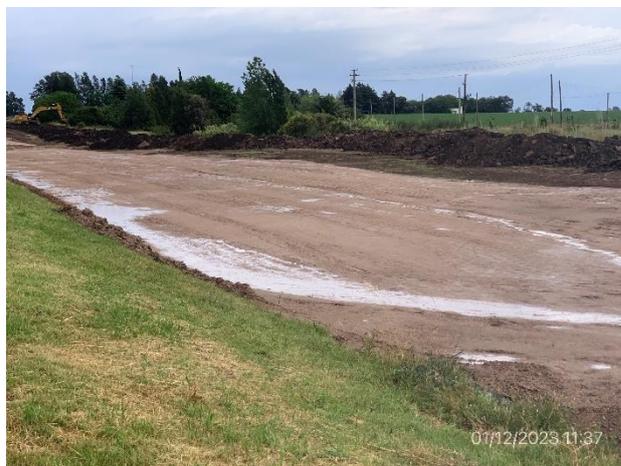
empresa esté acopiando el destape vegetal proveniente de la excavación en las proximidades del trazado, de modo de ser usado próximamente para el recubrimiento de las cunetas a construir.

Foto 12.1-6. Tramo en obra, acopio de suelo vegetal en faja pública para reuso posterior.

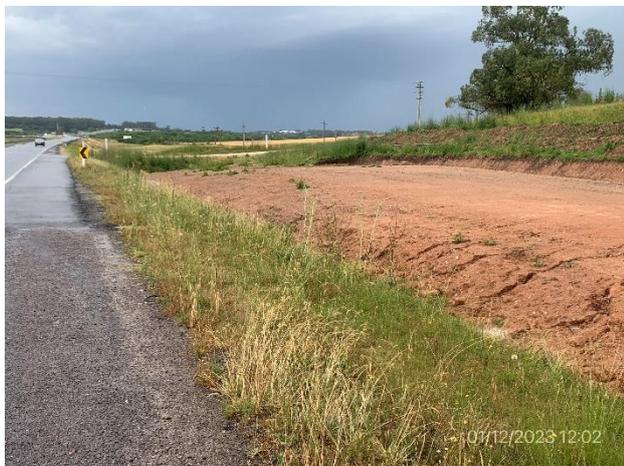
Foto 12.1-7, P02. Fin de tramo. By Pass Ruta 1 progresiva 126K700, empalme Oeste con Ruta 1, Colonia Valdense.

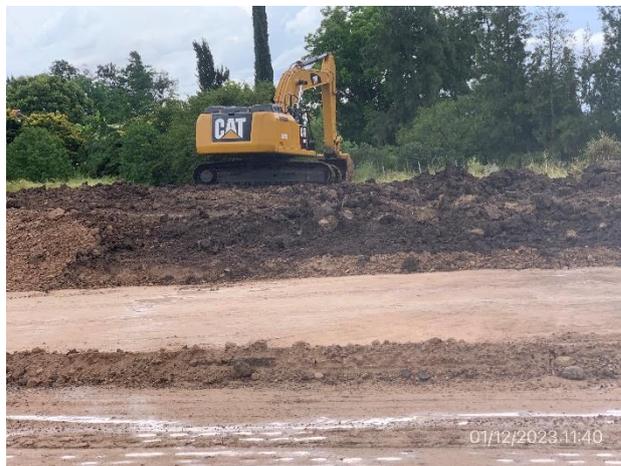
Foto 12.1-8, P04. Frente de obra, By Pass Ruta 1 progresiva 119K600.

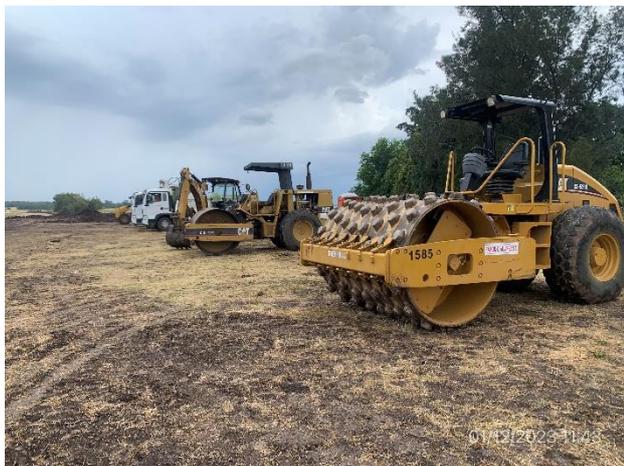
En el frente de obras, la empresa instaló un campamento provisorio en la faja pública del By Pass Ruta 1, progresiva 119K900 a (+), contando para ello con autorización de DNV – MTOP del 20/10/2023. En el mismo se pudo comprobar que hay buenas condiciones de orden y limpieza. Consiste en una explanada para estacionamiento de maquinaria, dotada de servicios de bienestar para los operarios y con infraestructura de tarrinas para acopio de residuos.

Foto 12.1-9, P03. Campamento provisorio, estacionamiento de maquinaria.

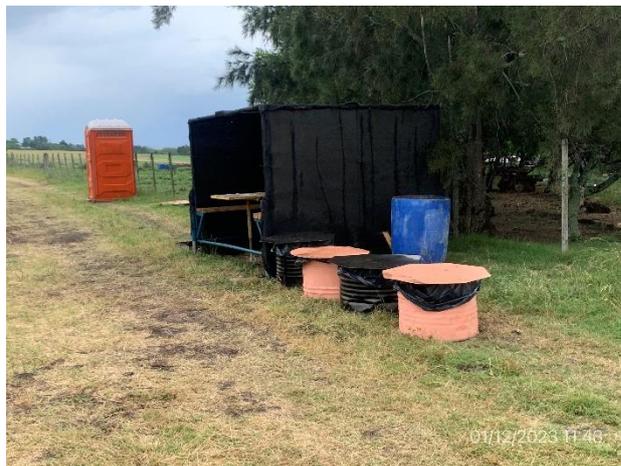
Foto 12.1-10, P03. Campamento provisorio, servicios de confort para operarios y estación de acopio de residuos.
