INFORME DE AUDITORIA AMBIENTAL

M/72 Ampliación de Contrato 13/10/2022
Adecuación de los empalmes de Ruta 11 con
acceso a Raigón, 18 de julio y Pueblo Nuevo,
Ruta 45, Ruta 78 y Ruta 79.
Extensión del plazo del mantenimiento del circuito
en 19 meses desde Junio 2023.

Empresa constructora: Serviam SA

Fecha auditoria: 21/11/2023

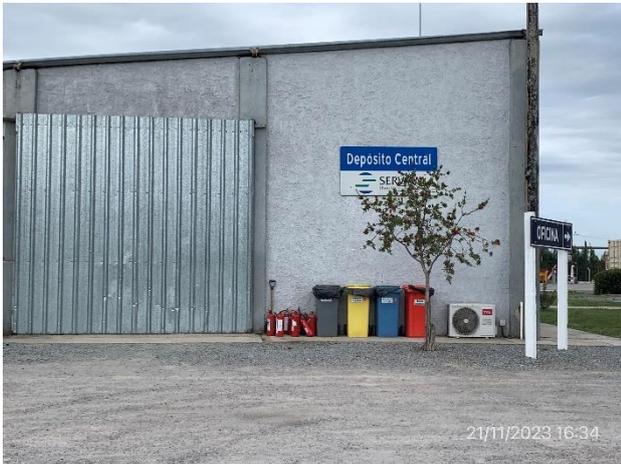
Foto 12.1-1, P10. Obrador , depósito techado y estación de acopio de residuos segregados.

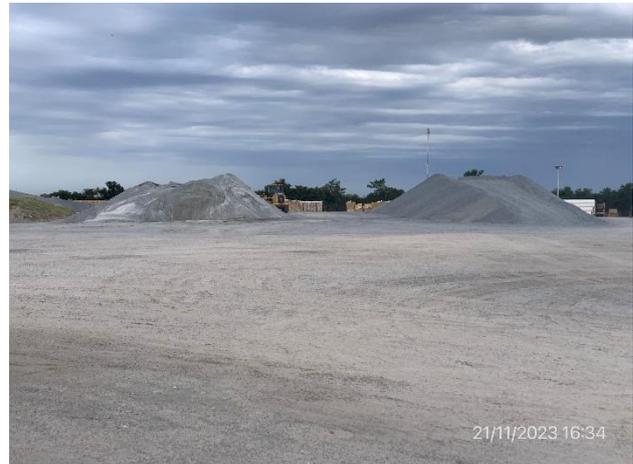
Foto 12.1-2, P10. Obrador, explanada de acopio de agregados

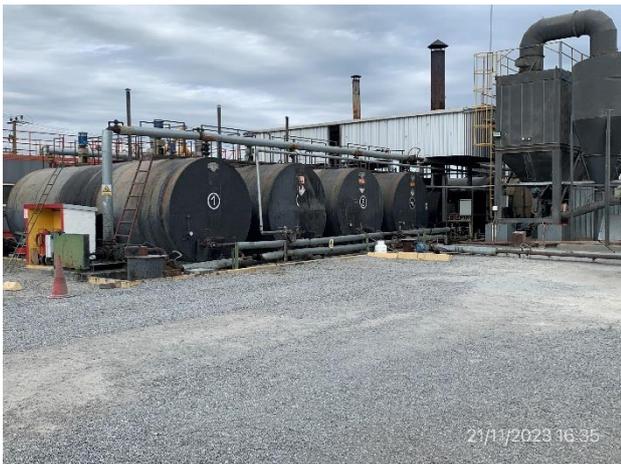
Foto 12.1-3, P10. Planta asfáltica, buenas condiciones de orden y limpieza

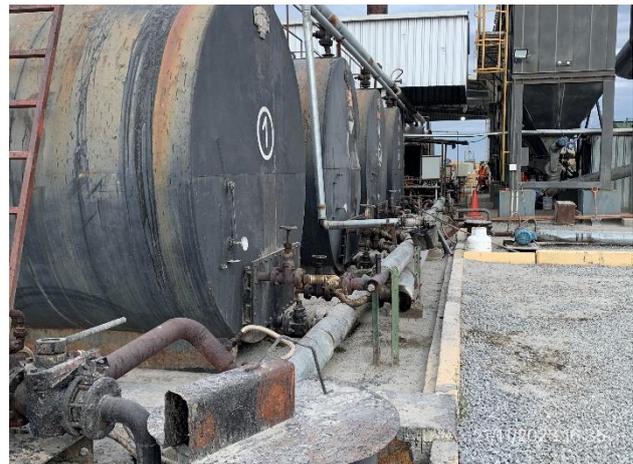
Foto 12.1-4, P10. Planta asfáltica, sector envallado con pavimento impermeable para prevención de derrames.

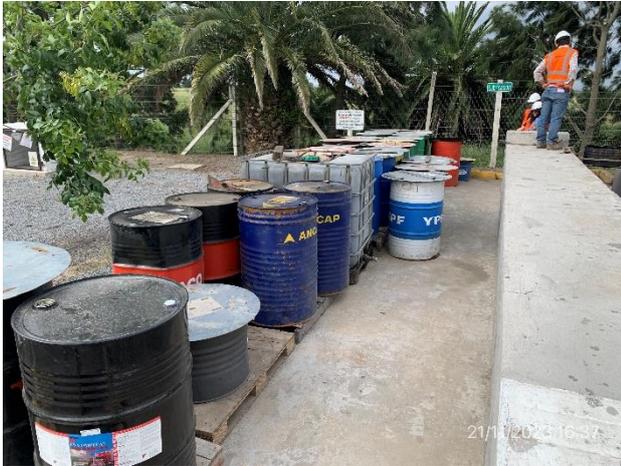
Foto 12.1-5, P10. Obrador, sector envallado con pavimento impermeable para acopio de tarrinas de lubricantes.

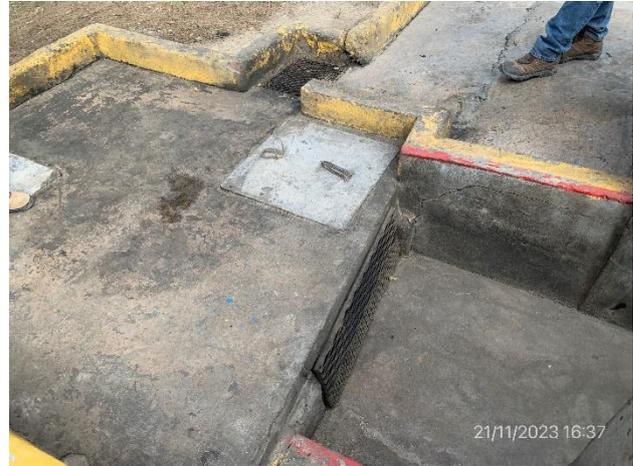
Foto 12.1-6, P10. Obrador, explanada de lavado de camiones con trampa de grasas y aceites..

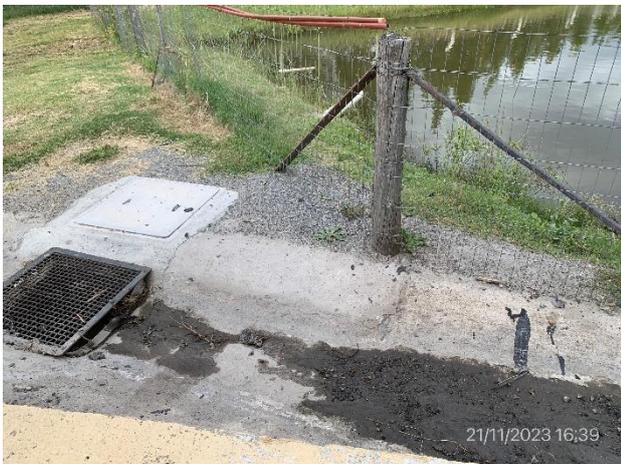
Foto 12.1-7, P10. Obrador, última trampa de grasas y aceites previo a entrada a laguna de decantación..

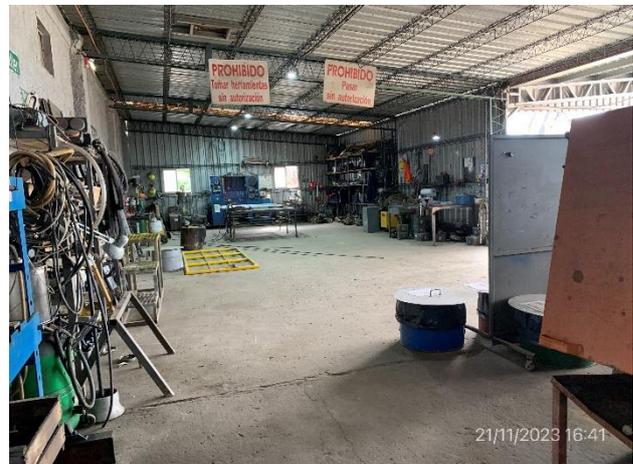
Foto 12.1-8, P10. Obrador, taller mecánico techado y con pavimento impermeable..

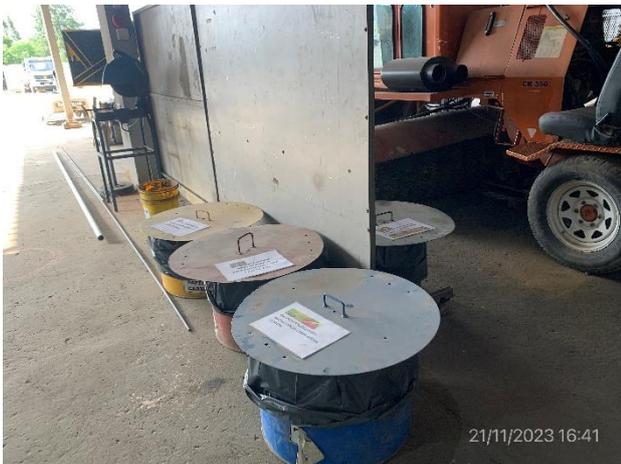
Foto 12.1-9, P10. Obrador, estación de acopio de residuos segregados por corriente de generación, ubicada en taller.

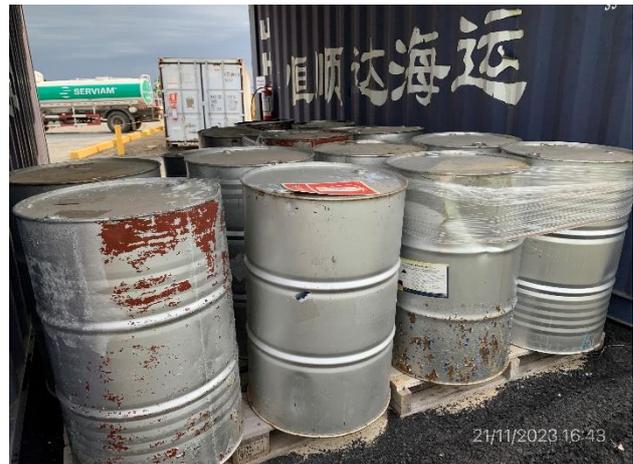
Foto 12.1-10, P10. Obrador, tarrinas con residuos peligrosos en recinto envallado.

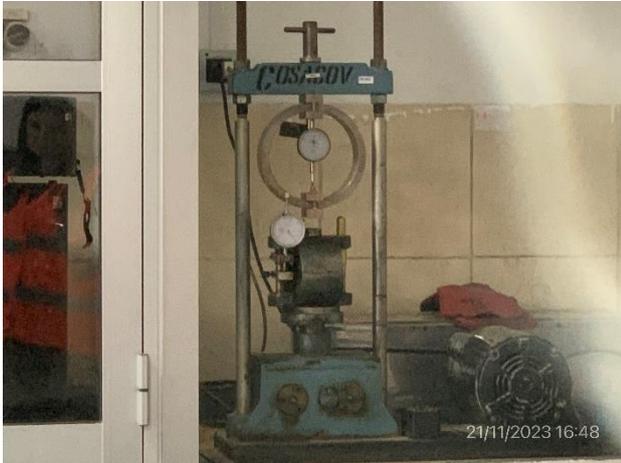
Foto 12.1-11, P10. Obrador, laboratorio de suelos y asfaltos.

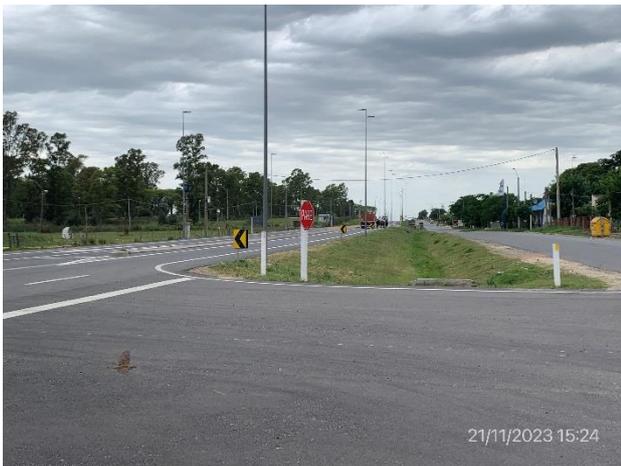
Foto 12.2-1, P03. Ruta 11 progresiva 80K700. Obras terminadas en nuevo empalme con Ruta 79.

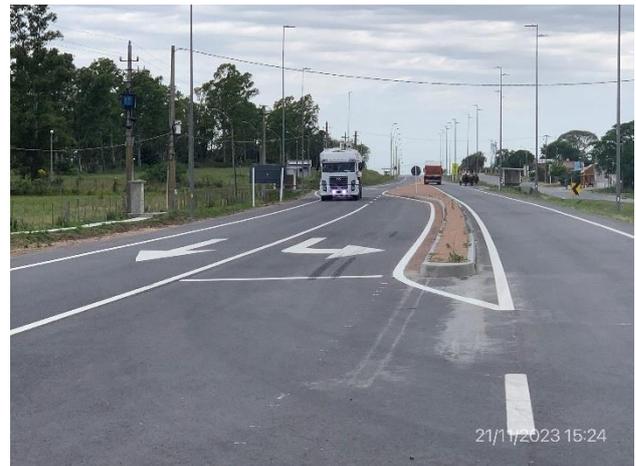
Foto 12.2-2, P04. Ruta 11 progresiva 78K900. Obra terminada en nuevo acceso a localidad de Pueblo Nuevo.

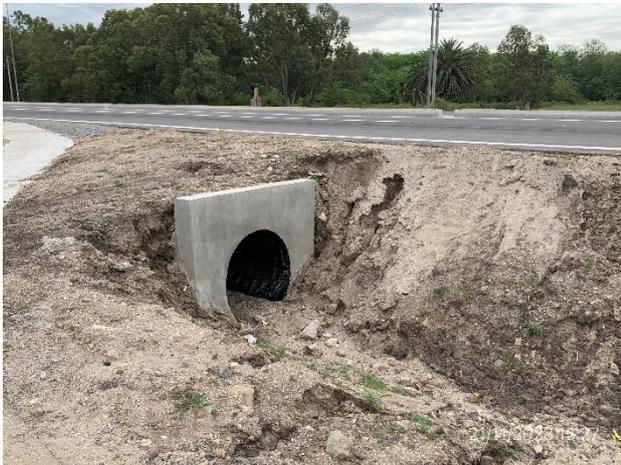
Ref.	Descripción	Requisito
02	En Ruta 11 progresivas 78K900 y 68K000 respectivamente - P04 y P06 – hay zonas de suelo erosionado, atribuible a la falta de tapiz vegetal.	Apartado 10.4 del MAV 1998.
Código del hallazgo: PF - 10		
Evidencia: Foto 12.2-3, Foto 12.2-7

Foto 12.2-3, P04. Taludes erosionados próximo a alcantarilla en nuevo empalme.

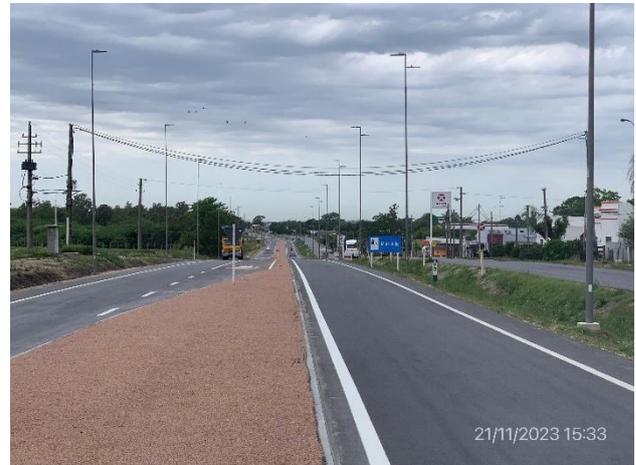
Foto 12.2-4, P05. Ruta 11 progresiva 78K000, Obra terminada en nuevo empalme con Ruta 78, acceso a localidad Dieciocho de Julio.

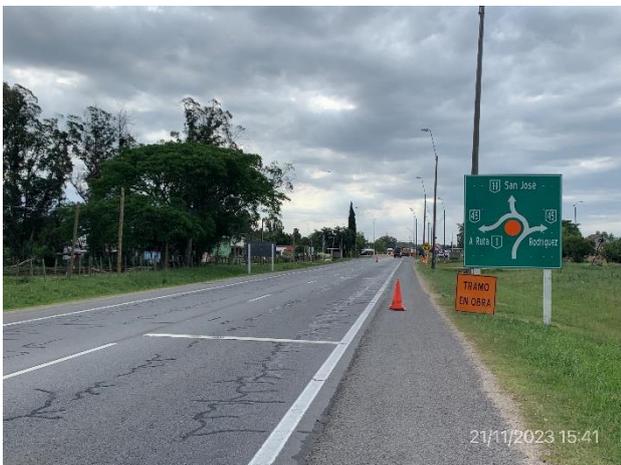
Foto 12.2-5, P06. Ruta 11 progresiva 68K000, Obra terminada en nuevo nuevo empalme con Ruta 45, acceso a localidad de Villa Rodríguez..

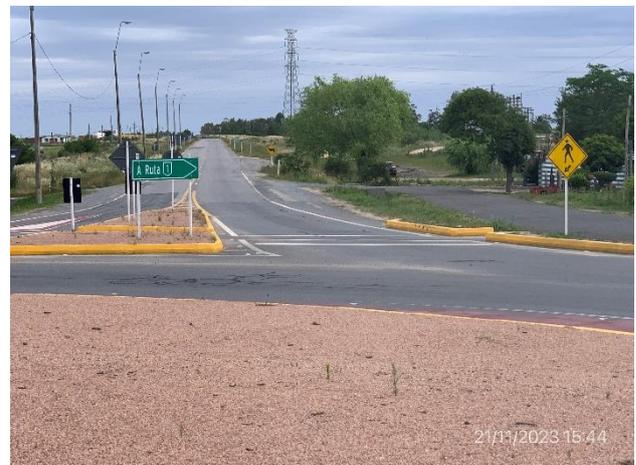
Foto 12.2-6, P06. Nuevo empalme terminado, señalización horizontal y vertical terminadas.

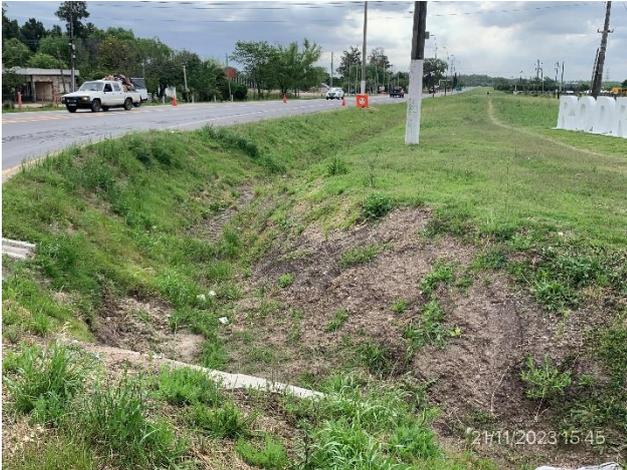
Foto 12.2-7, P06. Taludes erosionados en cunetas de nuevo empalme

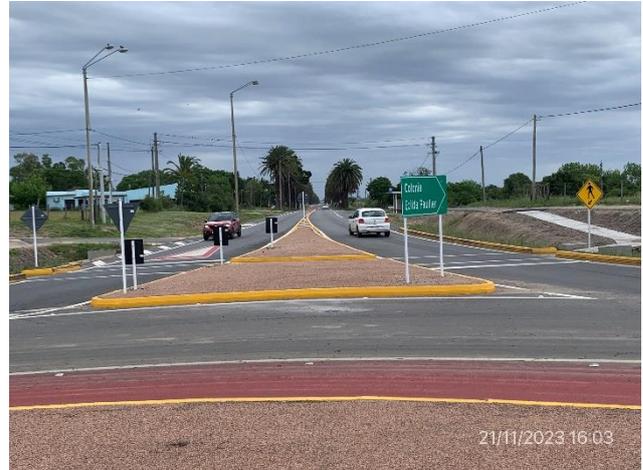
Foto 12.2-8, P07. Ruta 11 progresiva 55K000. Nuevo acceso a localidad de Raigón.

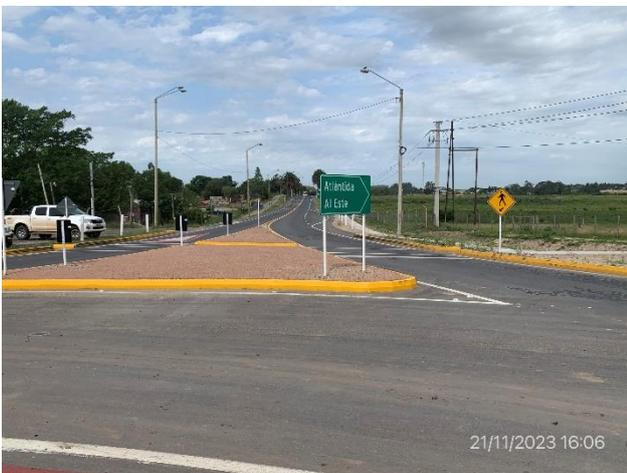
Foto 12.2-9, P07. Ruta 11 progresiva 55, acceso a localidad de Raigón. Obra terminada.

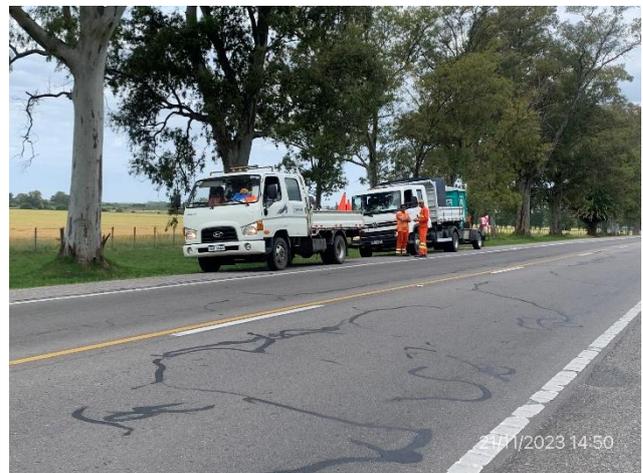
Foto 12.2-10, P08. Frente de obra. Ruta 11 progresiva 93K800. Ejecución de mantenimiento de áreas verdes.

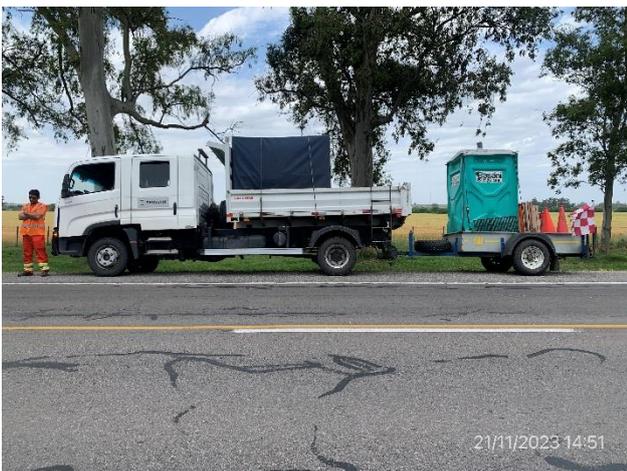
Foto 12.2-11, P08. Trabajos con buenas condiciones de orden y limpieza

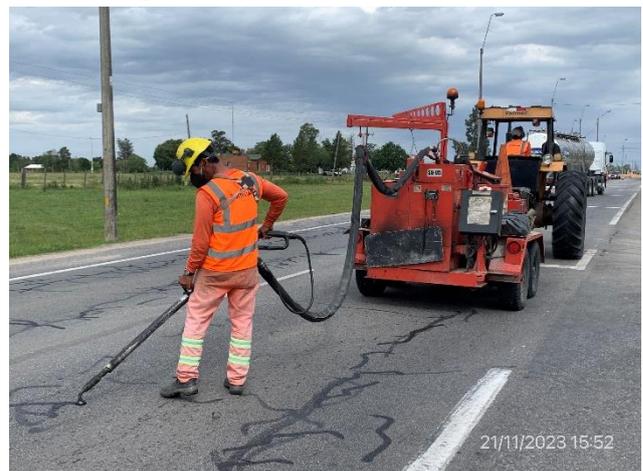
Foto 12.2-12, P09. Frente de obra. Ruta 11 progresiva 67K100 Sellado de fisuras en ejecución.

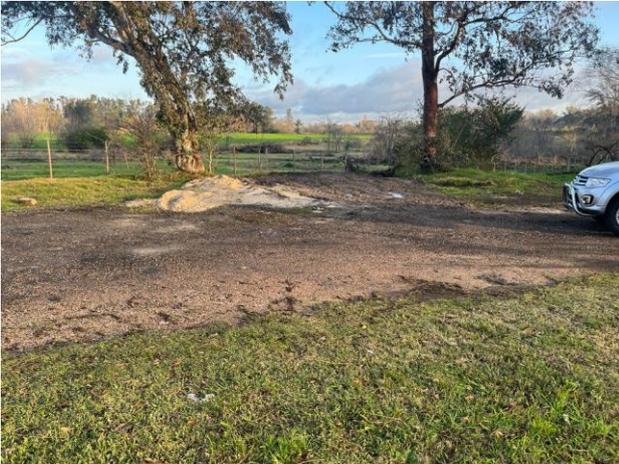
Ref.	Descripción	Requisito
01	Vista 1 progresiva 100km000. Se encuentra infraestructura de hierro sin retirar de esta zona de la faja, además nuevamente existen acopios que no son del contratista y se desconoce quién los ha dispuesto allí.	PGA de SERVIAM S.A.
Situación actual: Cumplido.		
Evidencia: Foto 12.3-1

Foto 12.3-1. Ruta 11 progresiva 100K000. ROCs retirados.
Fotografía proporcionada por SERVIAM SA.

En el marco de la auditoría ambiental realizada en Abril de 2023 al presente contrato, se observó la presencia de un objeto de piedra en la faja pública, el cual ya era parte de la misma previo al comienzo del mismo. El objeto que constituye la Observación 1 de esta auditoría será retirado de la faja en la semana del 19 al 23 de Junio.
