INFORME DE AUDITORIA AMBIENTAL

Obra: M/51 – Modificación y Ampliación de Contrato 16/06/2021

Fecha auditoria: 08/12/2023

Mantenimiento por niveles de servicio de Ruta 5.
Tramo entre Pueblo Centenario y Rivera.

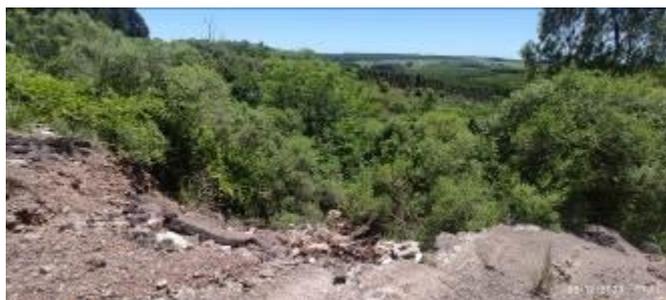
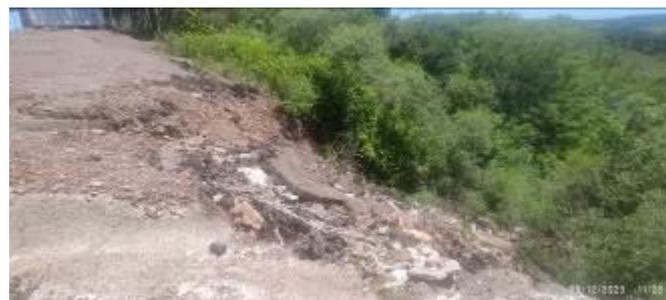
12.1 No Conformidad 1

Ref.	Descripción	Requisito
1	<u>Obrador Batoví</u> En zona de barranco del perímetro del obrador se ha generado erosión con desplazamiento de restos de estructuras. <i>Ver Foto 12.1-1</i>	9.8 Manual Ambiental de la DNV/1998.
Tipo de NC: 2		Código del hallazgo: PF-4

Foto 12.1-1 Erosión en perímetro de Obrador Batoví.

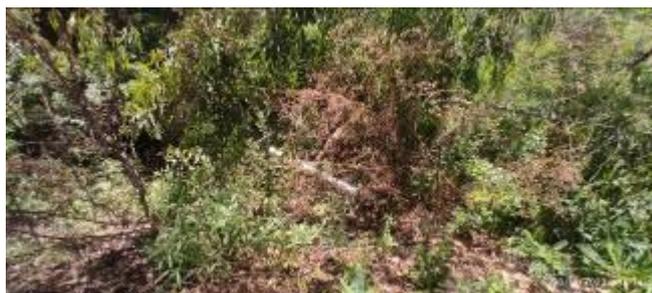
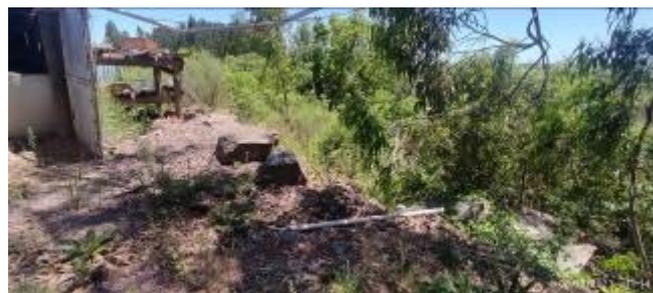
12.2 No Conformidad 2

Ref.	Descripción	Requisito
2	<u>Obrador Batoví</u> Caño de desagüe al suelo del entorno. <i>Ver Foto 12.2-1</i>	10.2 Manual Ambiental de la DNV/1998.
Tipo de NC: 2		Código del hallazgo: EL-4

Foto 12.2-1 Desagüe de caño sobre suelo.

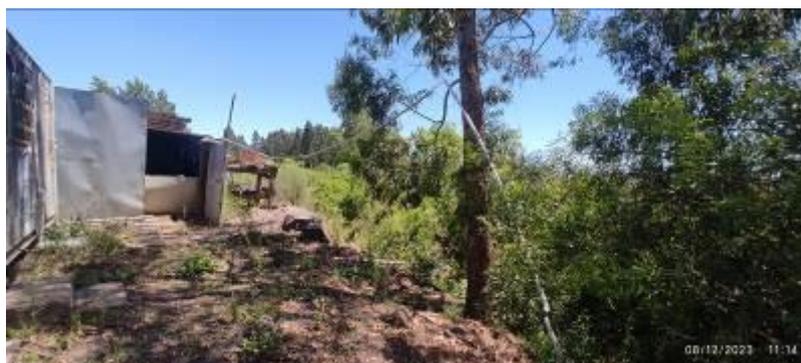
12.3 No Conformidad 3

Ref.	Descripción	Requisito
3	<u>Obrador Batoví</u> Instalación eléctrica sujeta a vegetación. <i>Ver Foto 12.3-1</i>	9.4 Manual Ambiental de la DNV/1998.
Tipo de NC: 2		Código del hallazgo: PF-4

Foto 12.3-1 Tendido eléctrico sujeto a vegetación existente.

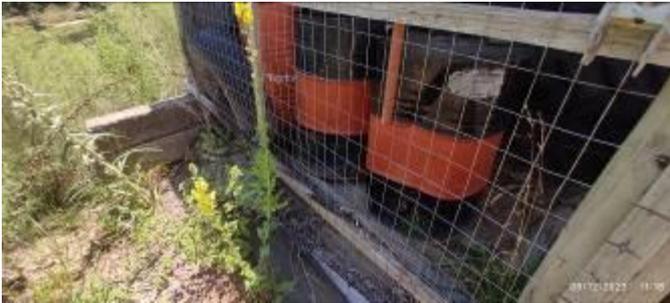
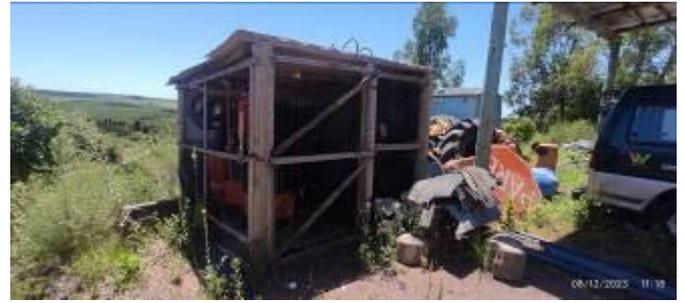
12.4 No Conformidad 4

Ref.	Descripción	Requisito
4	<u>Obrador Batoví</u> Dique de contención para hidrocarburos incompleto, le falta murete lateral. <i>Ver Foto 12.4-1</i>	9.2 Manual Ambiental de la DNV/1998.
Tipo de NC: 2		Código del hallazgo: PEL-6

Foto 12.4-1 Dique inadecuado.

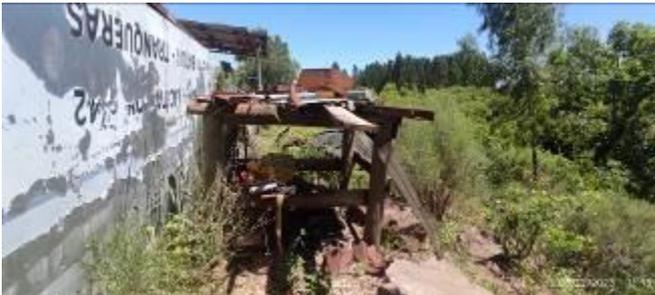
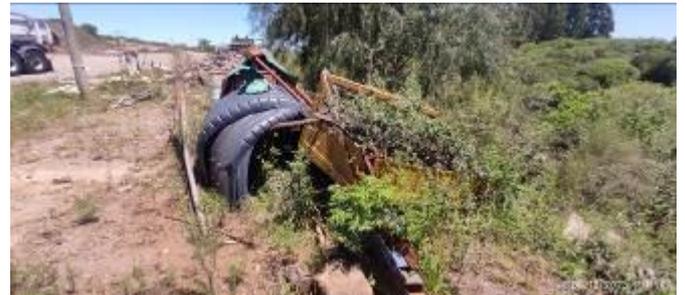
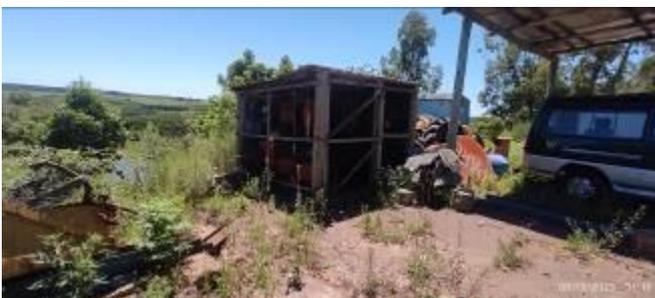
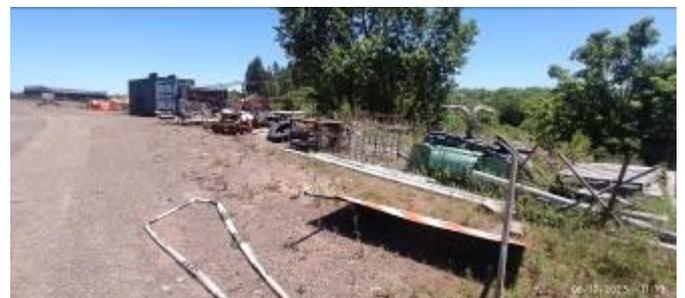
12.5 Observación 5

Ref.	Descripción	Requisito
5	<u>Obrador Batoví</u> En zona que según indican las contrapartes es usada por subcontratos, se encuentran restos de estructuras cubiertas por vegetación y residuos sin clasificar. <i>Ver Foto 12.5-1</i>	PGA Colier S.A.
Código del hallazgo: RS-4

Foto 12.5-1 Materiales y residuos sin clasificar.

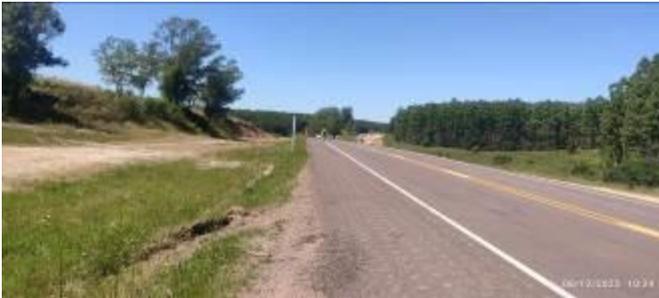
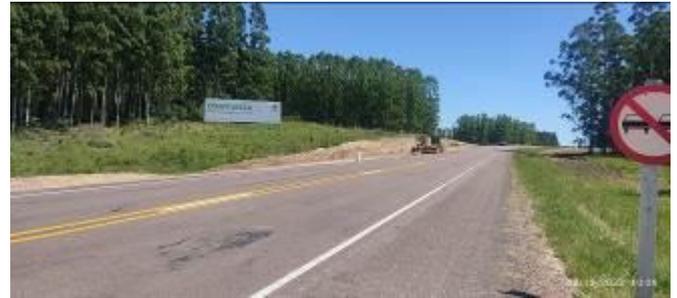
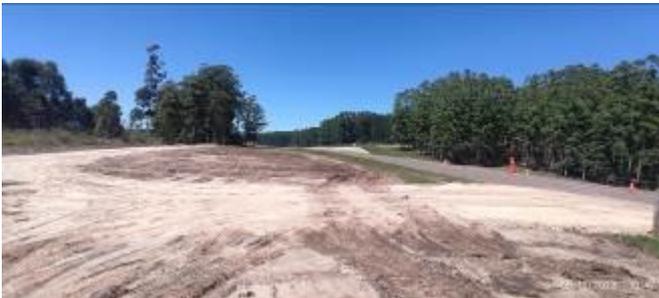
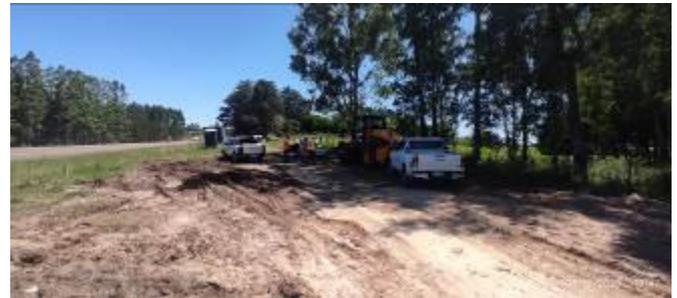
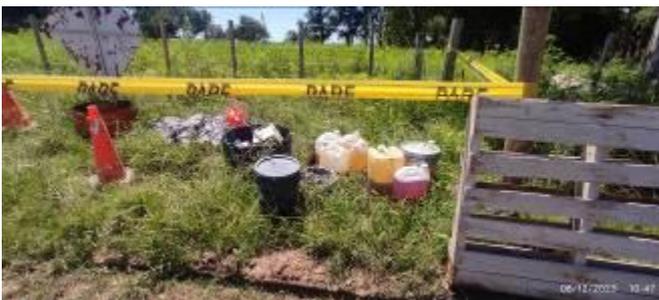
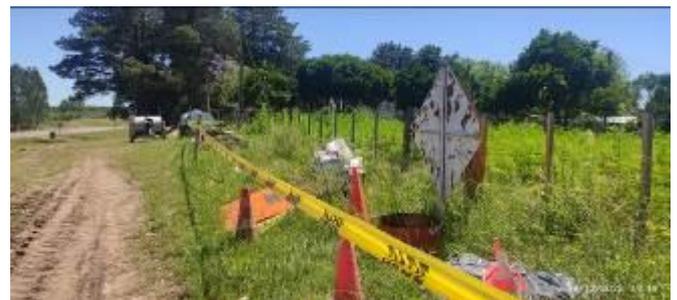
12.6 Frente de Obra 3eras. Vías

Se encuentra trabajando en las terceras vías un subcontrato, Lipin S.A. y el campamento tampoco presenta desvíos.

Foto 12.6-1 Frente de Obra terceras vías.

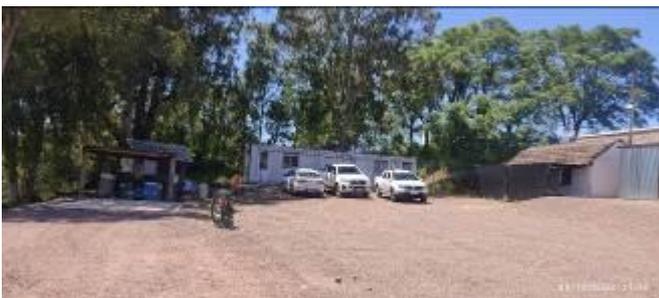
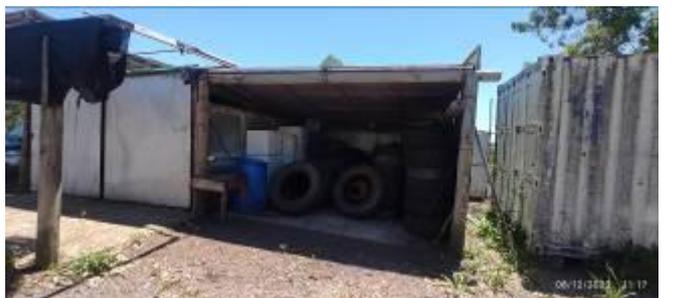
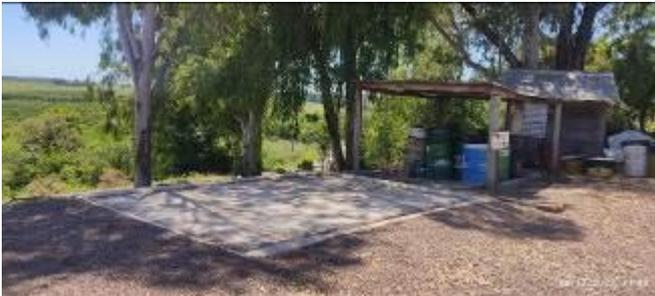
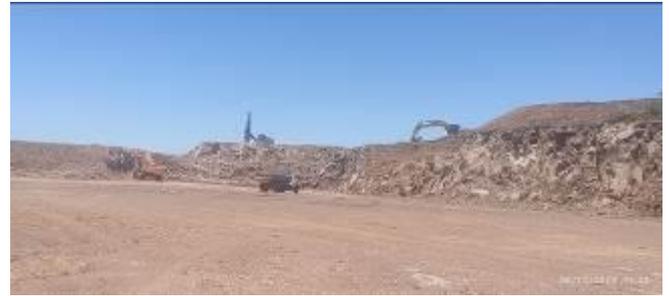
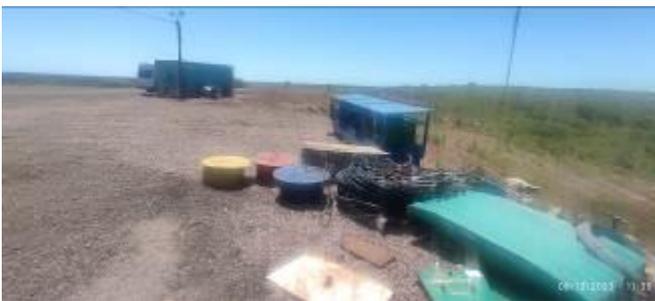
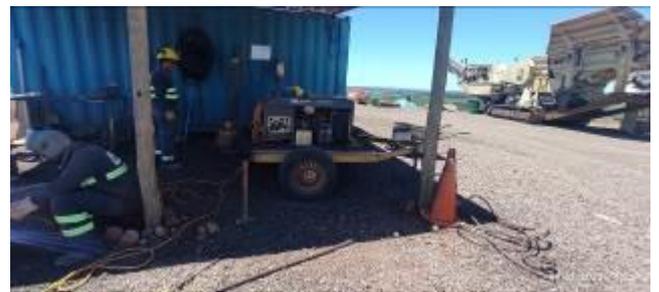
12.7 Obrador y Cantera Batoví

En el obrador de Colier S.A. ubicado en el predio de la Cantera Batoví, se encuentran algunos desvíos generados por subcontratos que comparten el predio y erosión del suelo en su perímetro, pero también se detectan mejoras en el uso de contenedores móviles e instalaciones de mantenimiento próximas al frente de cantera.

Foto 12.7-1 Obrador y Cantera Batoví.

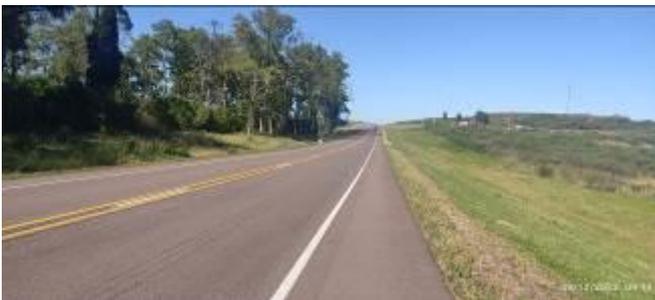
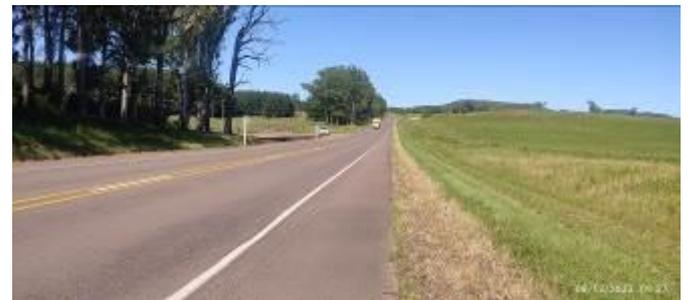
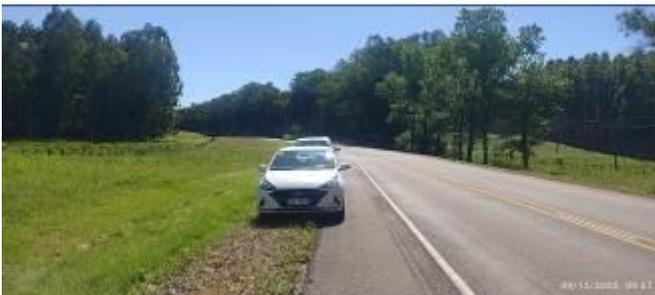
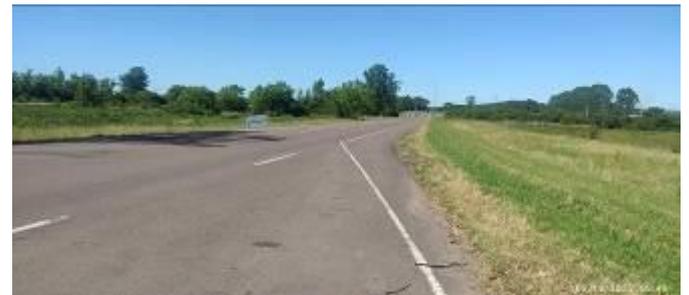
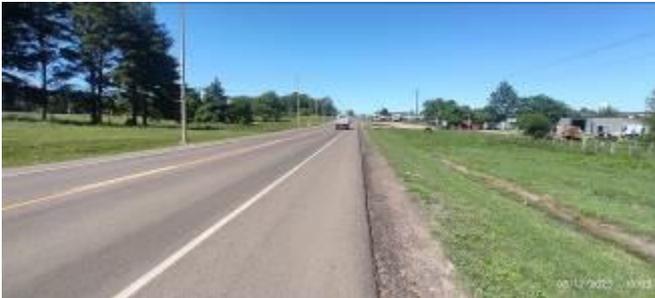
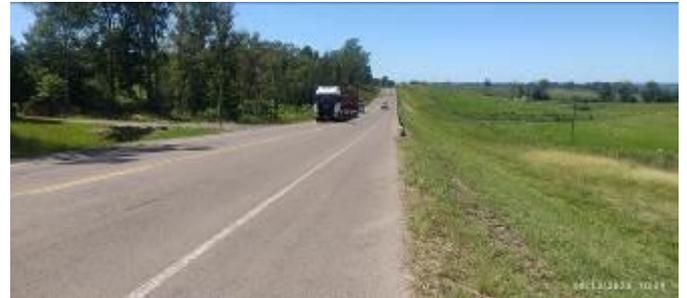
12.8 Recorrido por el tramo del mantenimiento

En el entorno de los tramos donde se están realizando tareas del mantenimiento de faja no se encuentran, residuos ni erosiones.

Foto 12.8-1 Recorrido por tramo del contrato.

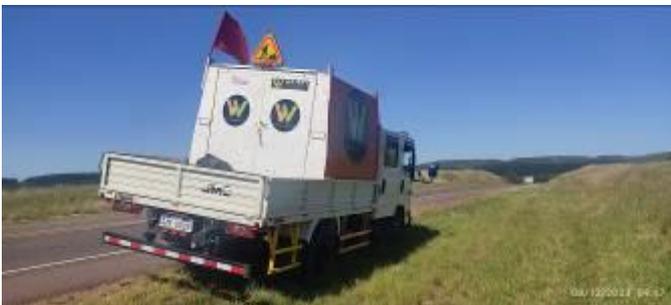
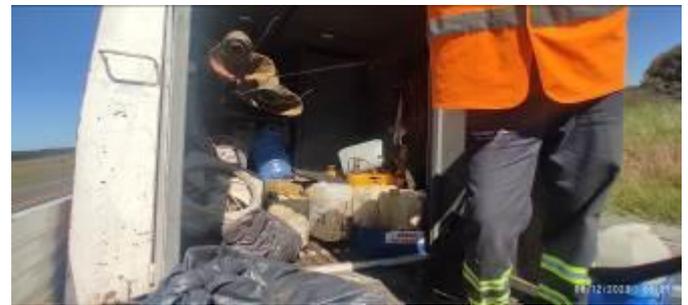
Foto 12.8-2 Subcontrato Wajery S.A.
