# INFORME DE AUDITORIA AMBIENTAL DE CIERRE DE OBRA

**Obra:** M/41: Ampliación de Contrato 28/10/2022:  
Corrección altimétrica de la Ruta 3 entre las progresivas  
570k900 a 579k100

**Fecha auditoria:** 07/12/2023

### Mantenimiento y Rehabilitación de Ruta 3 por niveles de servicio entre Salto y Bella Unión tramo 490km000 – 598km250

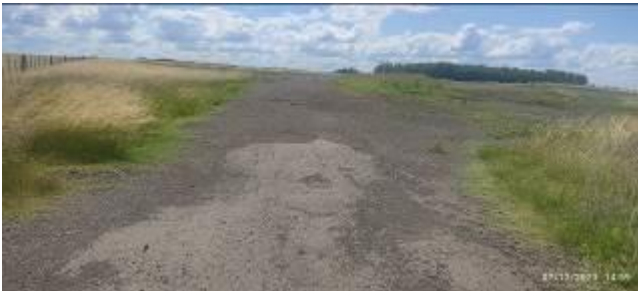
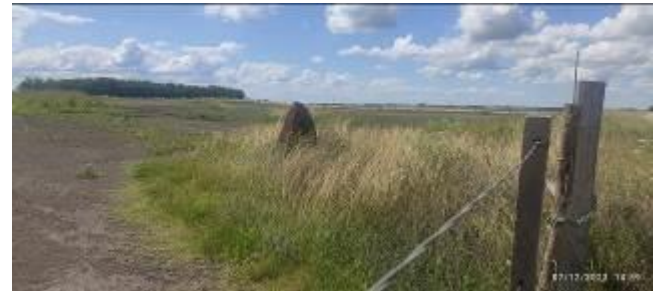
Las actividades principales vinculadas a estas ampliaciones del contrato se realizaron en un predio ubicado en la progresiva 515km500 de Ruta 3 de donde se han retirado las instalaciones, dejando un camino de acceso y existe Nota de Conformidad del propietario, fechada el 01/08/23.

Foto 12.1-1 Recuperación Ambiental Predio Obrador 514km500.

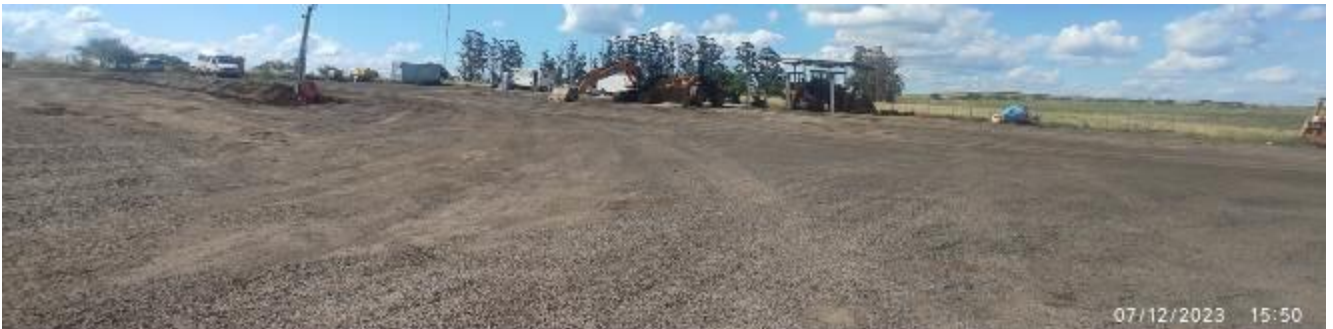
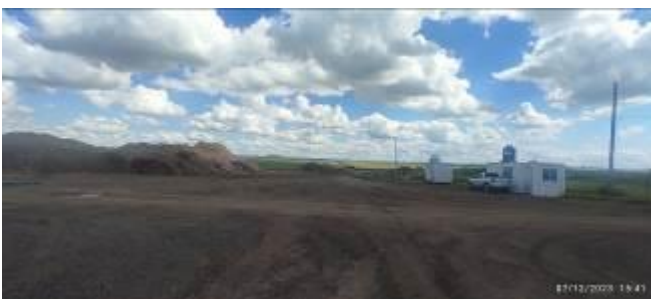
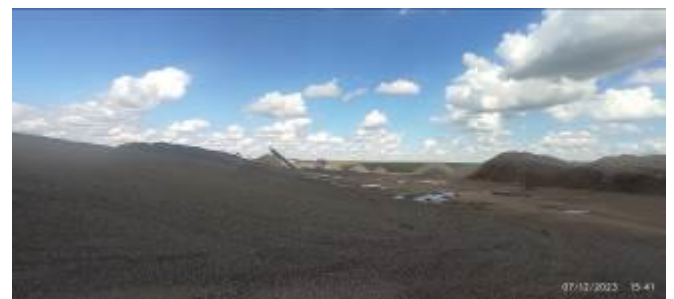
Foto 12.2-1 Obrador Díaz Álvarez.

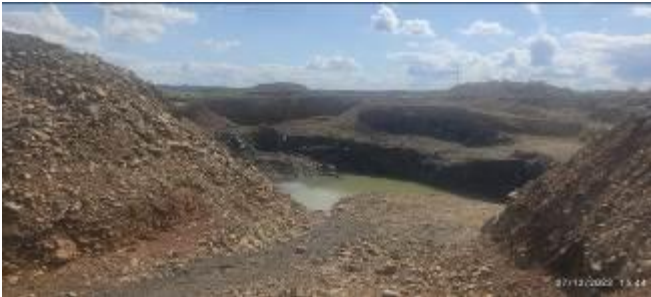
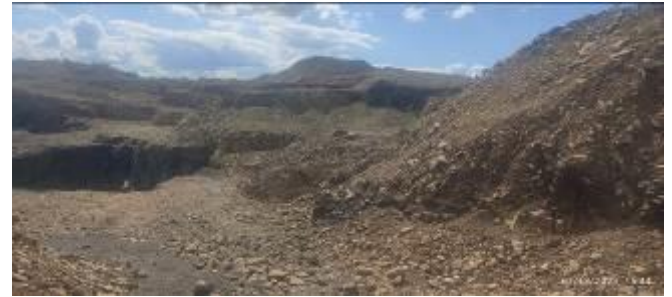
La cantera Padrón 7925 de la 8ª Sección Catastral, Dpto. de Salto, sigue en actividad con AAP y AAO vigente por 2 años a partir del 01/06/23 pues la autorización ha sido renovada.

Foto 12.3-1 Cantera Padrón 7925.

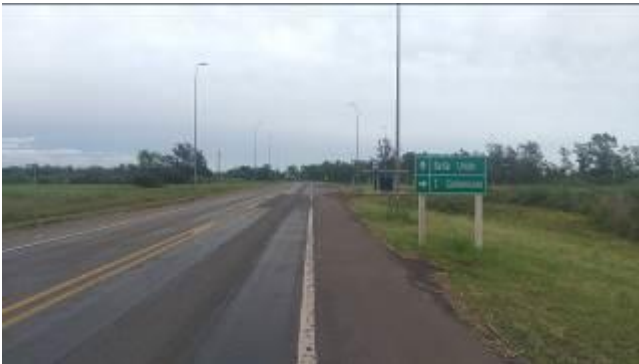
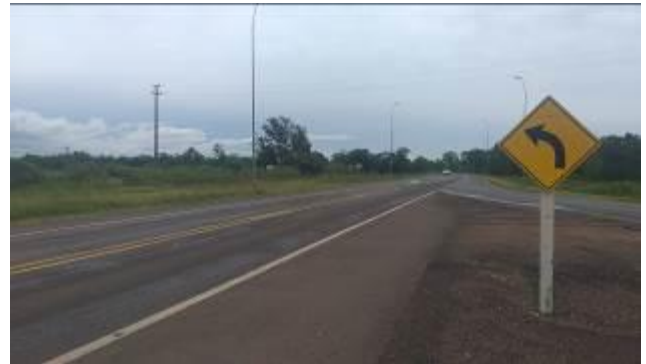
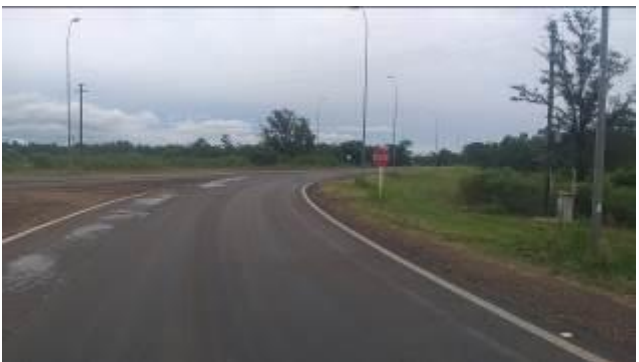
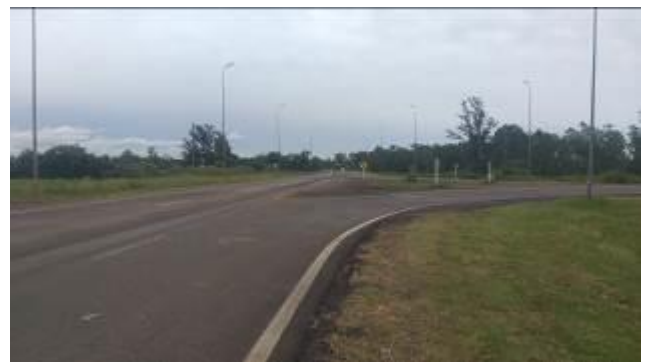
Foto 12.4-1 Acceso Norte Tomás Gomensoro

En el entorno de los tramos donde se han realizado trabajos no se encuentran acopios y la faja está en muy buen estado de mantenimiento, sin residuos ni erosiones, manteniendo parte de la faja en estado natural, favoreciendo así la diversidad de flora y fauna.
