INFORME DE AUDITORIA AMBIENTAL

Obra: M/41: Ampliación de Contrato 13/10/2023:

Empresa constructora: Consorcio Díaz Álvarez - Pietroboni

Fecha auditoria: 07/12/2023

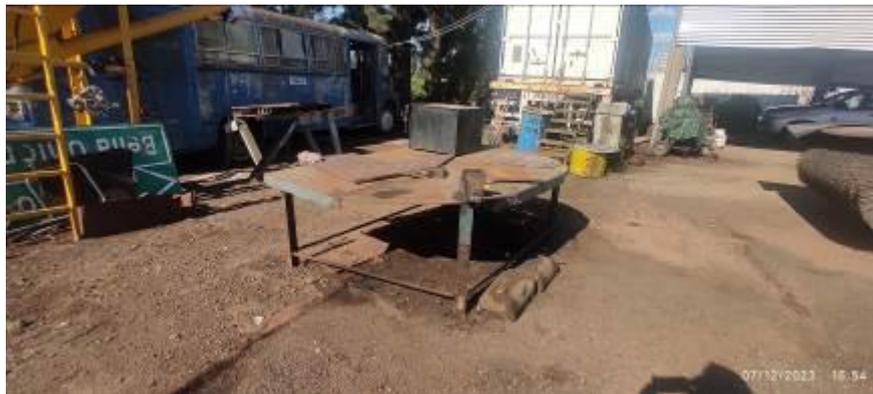
12.1 No Conformidad 1

Ref.	Descripción	Requisito
1	<u>Obrador en progresiva 608km000 (Lat. 30°23'54.24"S, Long. 57°37'10.15"O)</u> Derrames de hidrocarburo en entorno del taller. <i>Ver Foto 12.1-1.</i>	9.3 Manual Ambiental de la DNV/98.
Tipo de NC: 2		Código del hallazgo: EL-4

Foto 12.1-1 Derrames de hidrocarburos en entorno del taller.

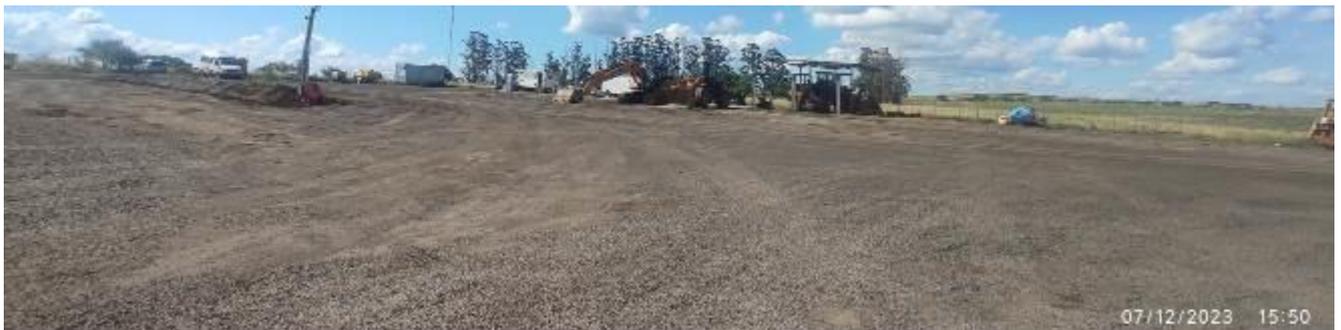
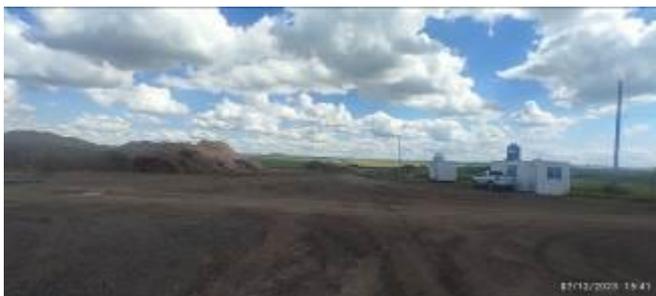
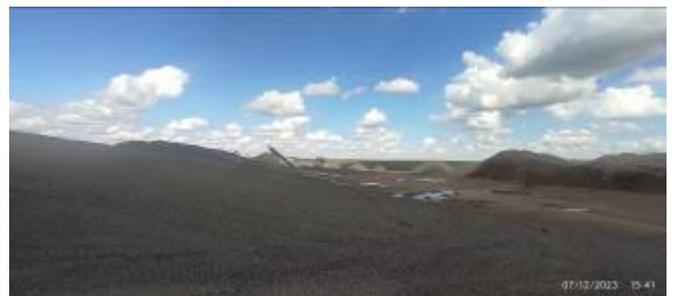
Foto 12.2-1 Obrador Díaz Álvarez.

La cantera Padrón 7925 de la 8ª Sección Catastral, Dpto. de Salto, sigue en actividad con AAP y AAO vigente por 2 años a partir del 01/06/23 pues la autorización ha sido renovada; el obrador que se había instalado en el predio de la cantera se está desmantelando y se está instalando la Planta de Asfalto en un predio ubicado próximo a la progresiva 608km000, se recorre dicho predio y se encuentran diques en construcción y reparación pues ya había sido ocupado quedando en el mismo instalaciones del taller; en general se encuentra un obrador en etapa de implantación con mejoras sustanciales de las estructuras.

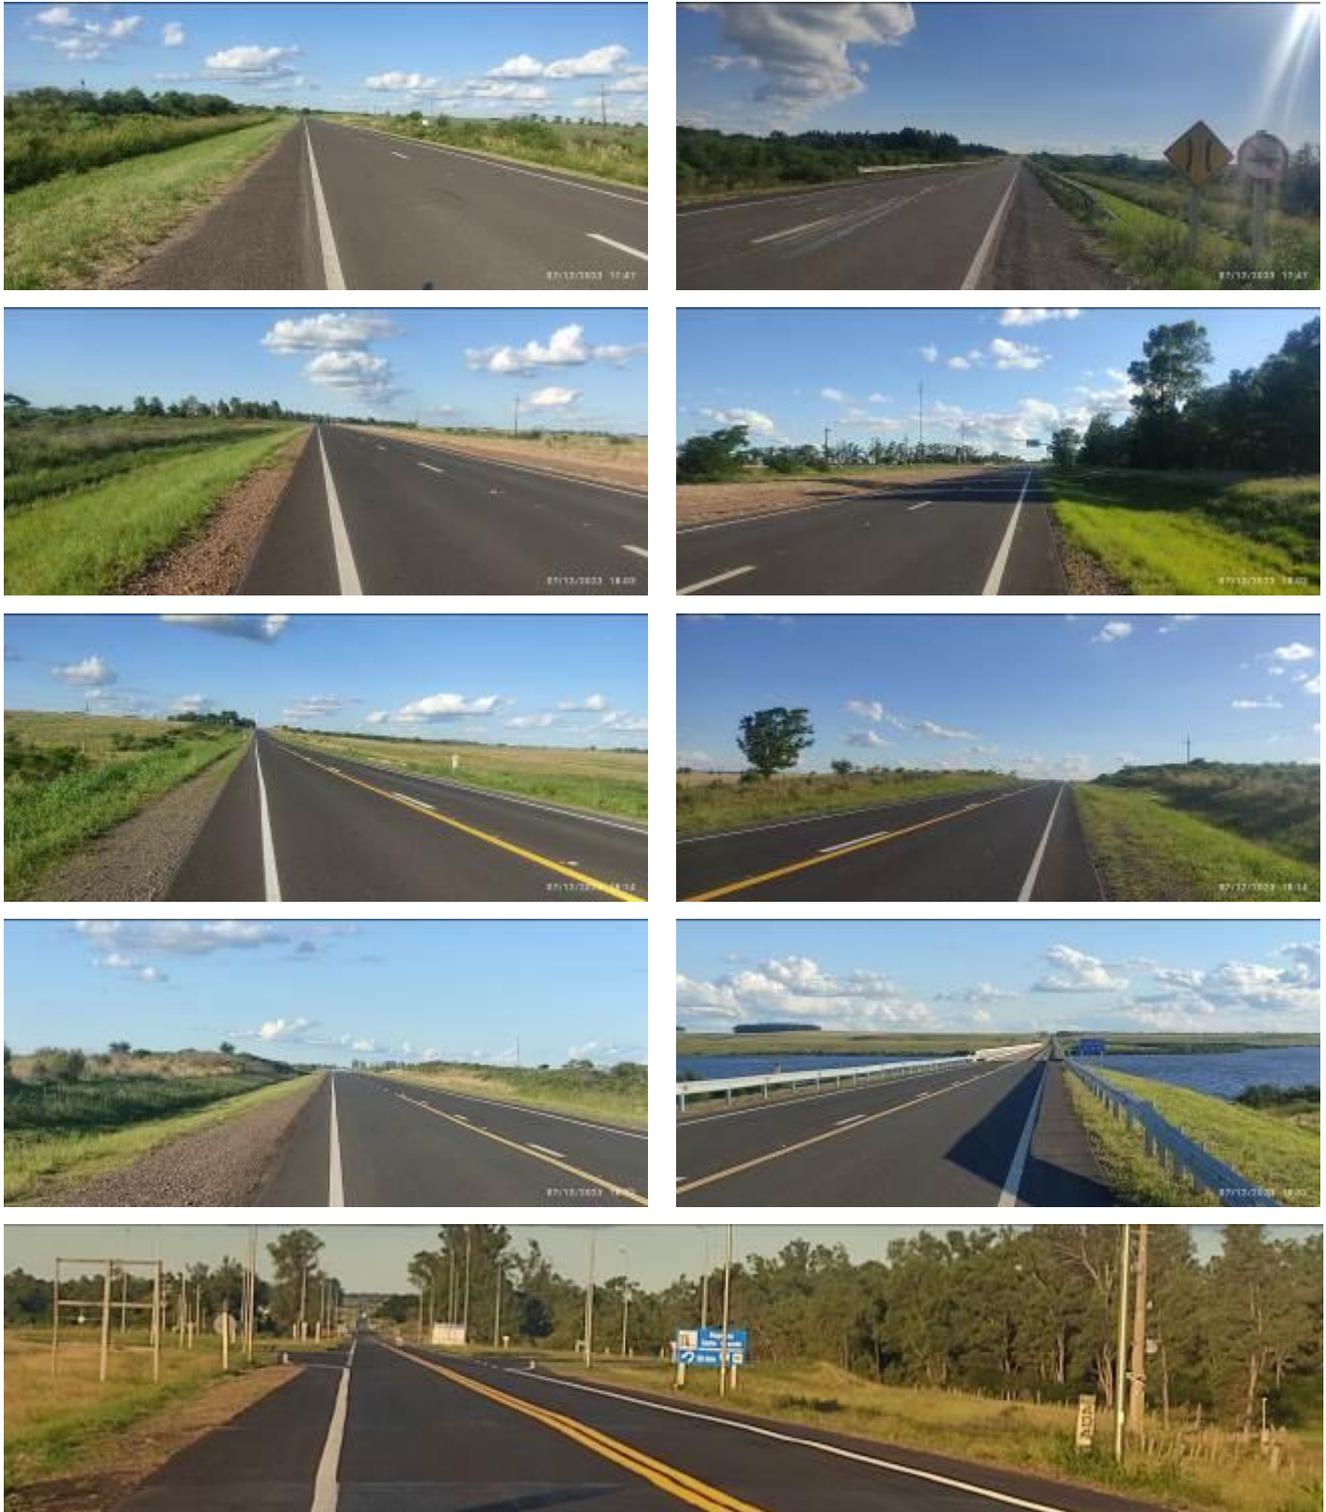
Foto 12.5-1 Vistas del tramo del contrato.

La faja se encuentra en muy buen estado de mantenimiento, sin residuos ni erosiones, manteniendo un área de la misma contra el alambrado en estado natural, favoreciendo así la diversidad de flora y fauna.
