INFORME DE AUDITORIA AMBIENTAL

Ampliación de Contrato C/91 – 28/07/2023

Cierre

Recapado de Ruta 52 entre progresivas 122K300 y 125K000

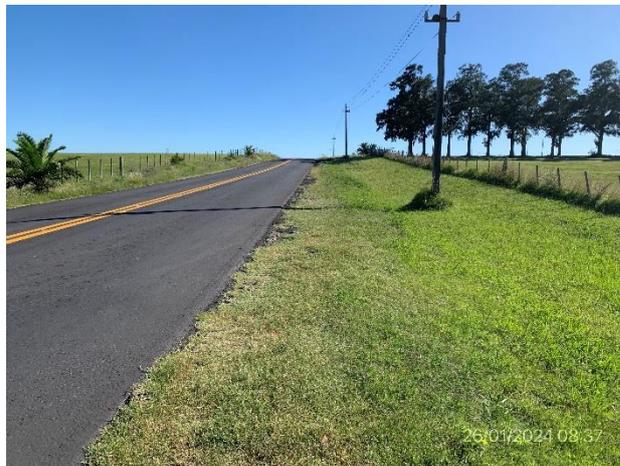
A pesar de no haber presentado el PRA, en el tramo de obra se pudo comprobar que las condiciones de desmovilización de la empresa se produjeron en condiciones ambientalmente correctas, acorde a lo establecido en el MAV de 1998. La zona de obra se encuentra libre de residuos de obra civil – ROCs – u otros, y con buenas condiciones generales de limpieza. Los drenajes son adecuados y el empastado vegetal en taludes es abundante.

Foto 12.1-2, Ruta 52. Faja pública en buenas condiciones de drenaje, empastado y limpieza.

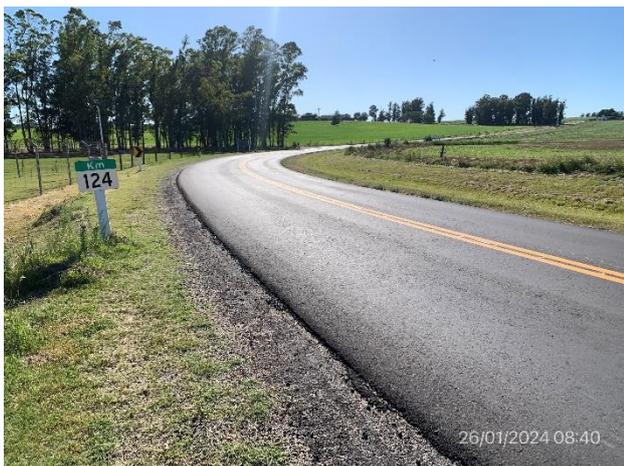
Desde el punto de vista del usuario de la red vial, se trata de una obra en un medio suburbano, con un fuerte impacto en el territorio a nivel del tránsito vecinal. Las obras de señalización horizontal y vertical están en ejecución por parte de DNV – MTOP.

Foto 12.1-3, Ruta 52. Recapado en mezcla asfáltica terminado, con obras de señalización a cargo de DNV – MTOP.
