INFORME DE AUDITORIA AMBIENTAL

Ampliación de Contrato C/94 – 28/07/2023

Rehabilitación ramal Ruta 2 tramo 17k250 – 23k000.

26/01/2024

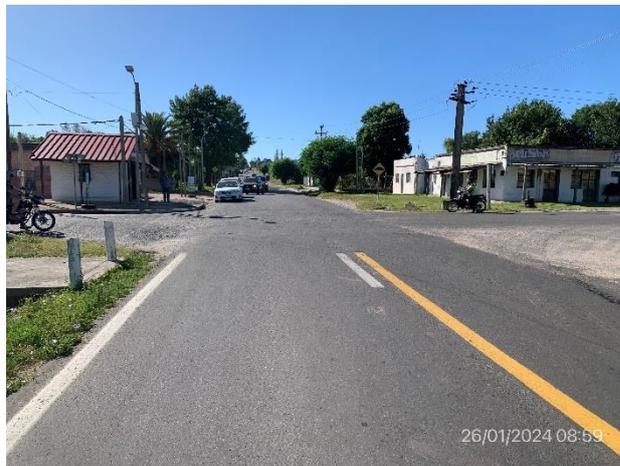
Foto 12.1-2, P01. Inicio de tramo. Ruta 61 intersección Av. Glomen, Nueva Helvecia, Colonia.

A pesar de no haber presentado el PRA, en el tramo de obra se pudo comprobar que las condiciones de desmovilización de la empresa se produjeron en condiciones ambientalmente correctas, acorde a lo establecido en el MAV de 1998. La zona de obra se encuentra libre de residuos de obra civil – ROCs – u otros, y con buenas condiciones generales de limpieza. Los drenajes son adecuados y el empastado vegetal en taludes es abundante.

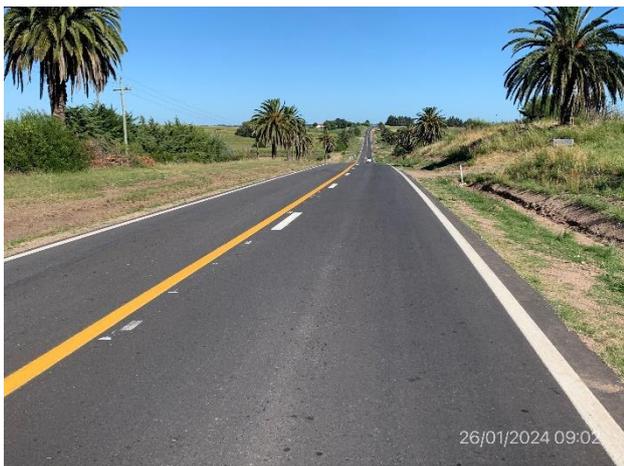
Foto 12.1-3, Ruta 61. Recapado en mezcla asfáltica terminado, con obras de señalización y reconfiguración de faja pública a cargo de DNV – MTOP.
