INFORME DE AUDITORIA AMBIENTAL

Mantenimiento por Niveles de Servicio en Ruta 44, tramo:
Ruta 26 – Ruta 6.

Empresa constructora: MELITER S.A.

Fecha auditoria: 26/01/2024

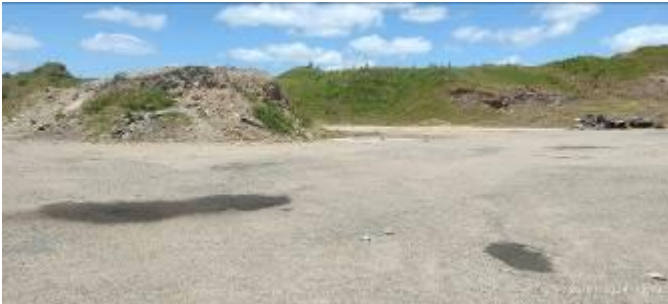
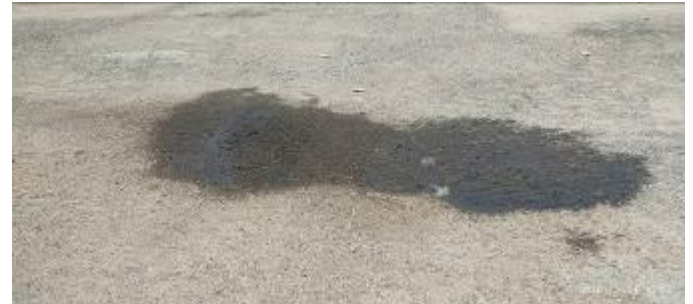
12.1 No Conformidad 1

Ref.	Descripción	Requisito
1	Derrame de hidrocarburo en predio de Planta de Asfalto en etapa de recuperación ambiental. -Ver Foto 12.1-1-	6.2 MAV, 2015
Tipo de NC: 2		Código del hallazgo: EL-10

Foto 12.1-1 Derrames de hidrocarburo.

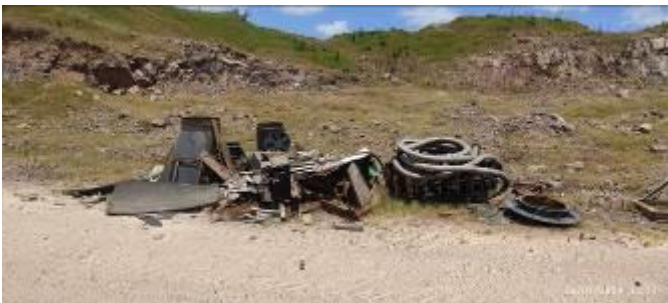
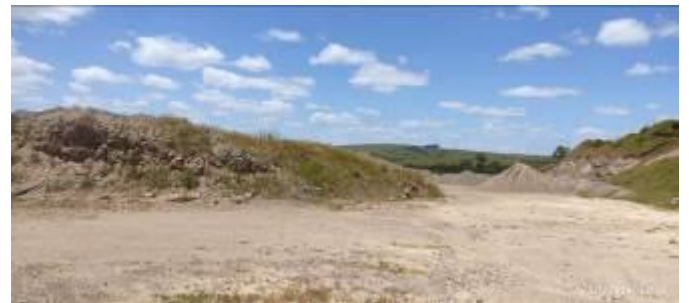
12.2 No Conformidad 2

La obra está terminada y se ha desmantelado el obrador asociado a la misma, aún está en etapa de recuperación ambiental el predio donde estuvo ubicada la Planta de Asfalto.

Ref.	Descripción	Requisito
2	La recuperación ambiental del predio de la Planta de Asfalto se encuentra sin finalizar. -Ver Foto 12.2-1-	6.2 MAV, 2015
Tipo de NC: 2		Código del hallazgo: PF-10

Foto 12.2-1 Predio de Planta de Asfalto en etapa de Recuperación Ambiental.

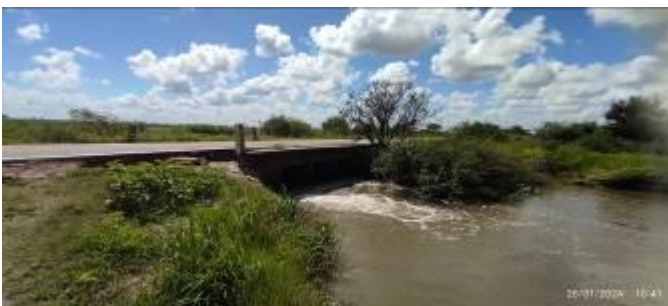
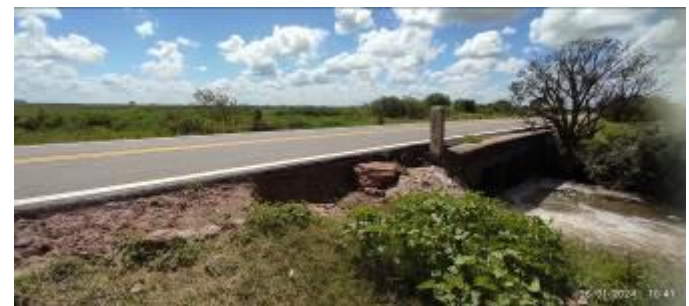
12.3 Observación 1

Ref.	Descripción	Requisito
1	Erosión próxima a alcantarilla en zona de banquina (Vta. 1). -Ver Foto 12.3-1-	PGA MELITER
Código del hallazgo: PF-10

Foto 12.3-1 Erosión próxima a alcantarilla. (Vta. 1)

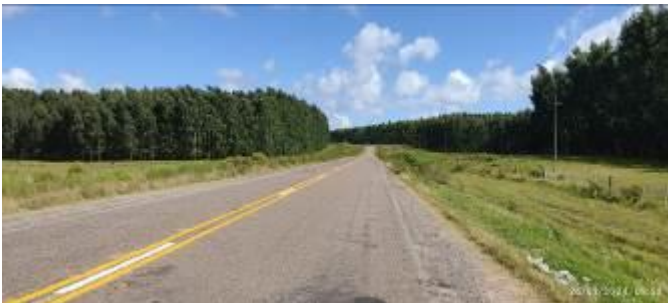
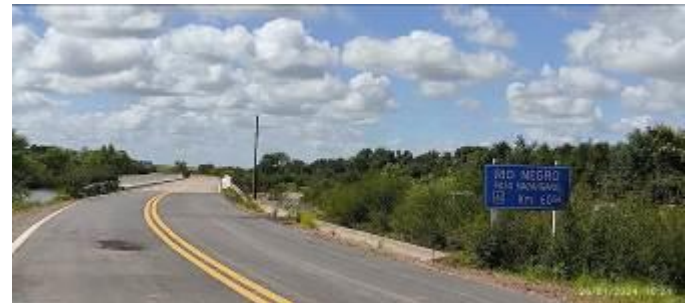
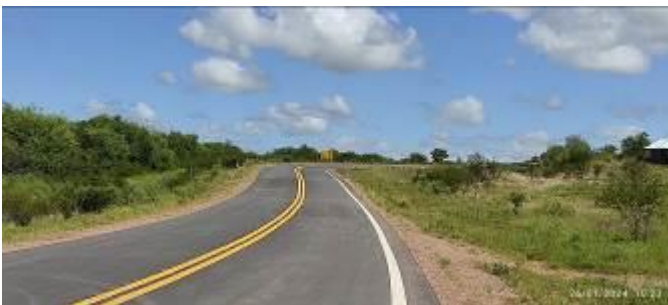
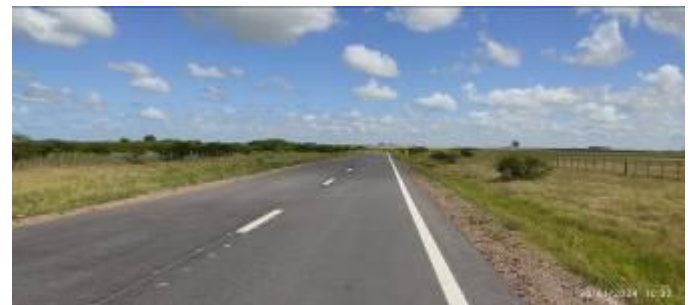
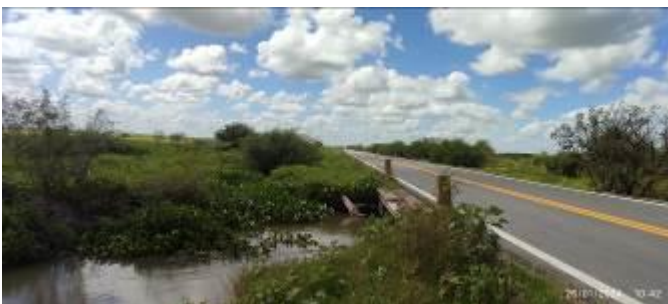
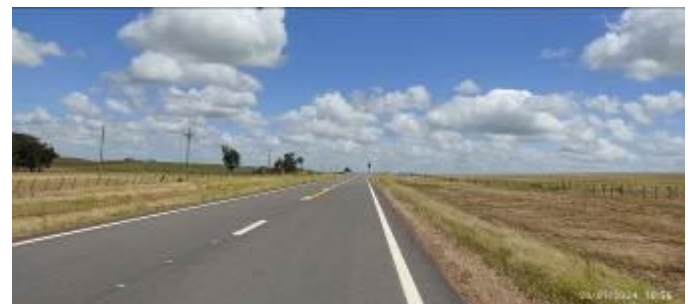
12.5 Tramo de contrato

A nivel de usuario de la red vial, el tramo del contrato terminado, presenta un pavimento y señalización que no está en las mejores condiciones para transitar, dado que hay varios baches y la señalización está algo descolorida.

Foto 12.5-1 Vistas del tramo del contrato.
