# INFORME DE AUDITORIA AMBIENTAL

Ruta 19. Ensanche, refuerzo y adecuación de los accesos de los puentes sobre el A° San Miguel.

15/02/2024

Cierre

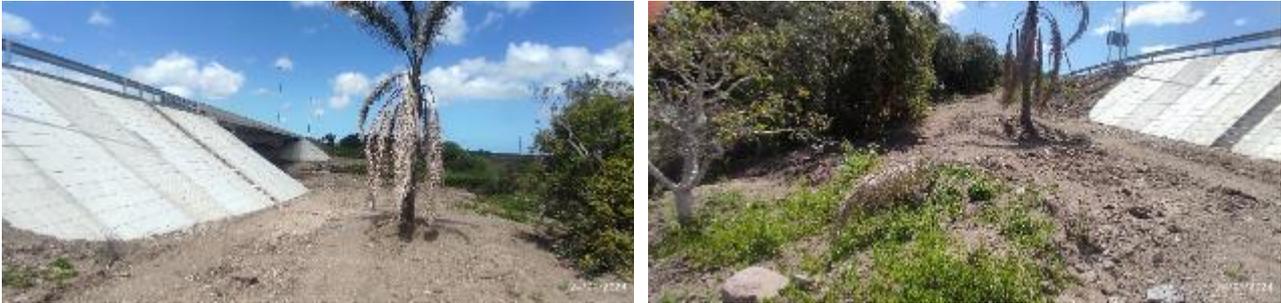
Ref.	Descripción	Requisito
01	En el entorno del cono SW del puente no se ha realizado la recuperación ambiental. -Ver Foto 12.1-1-	6.1 de MAV, 2015.
<b>Tipo de NC: 2</b>		<b>Código del hallazgo:PF-10</b>

Foto 12.1-1 Entorno de puente sin recuperación ambiental.

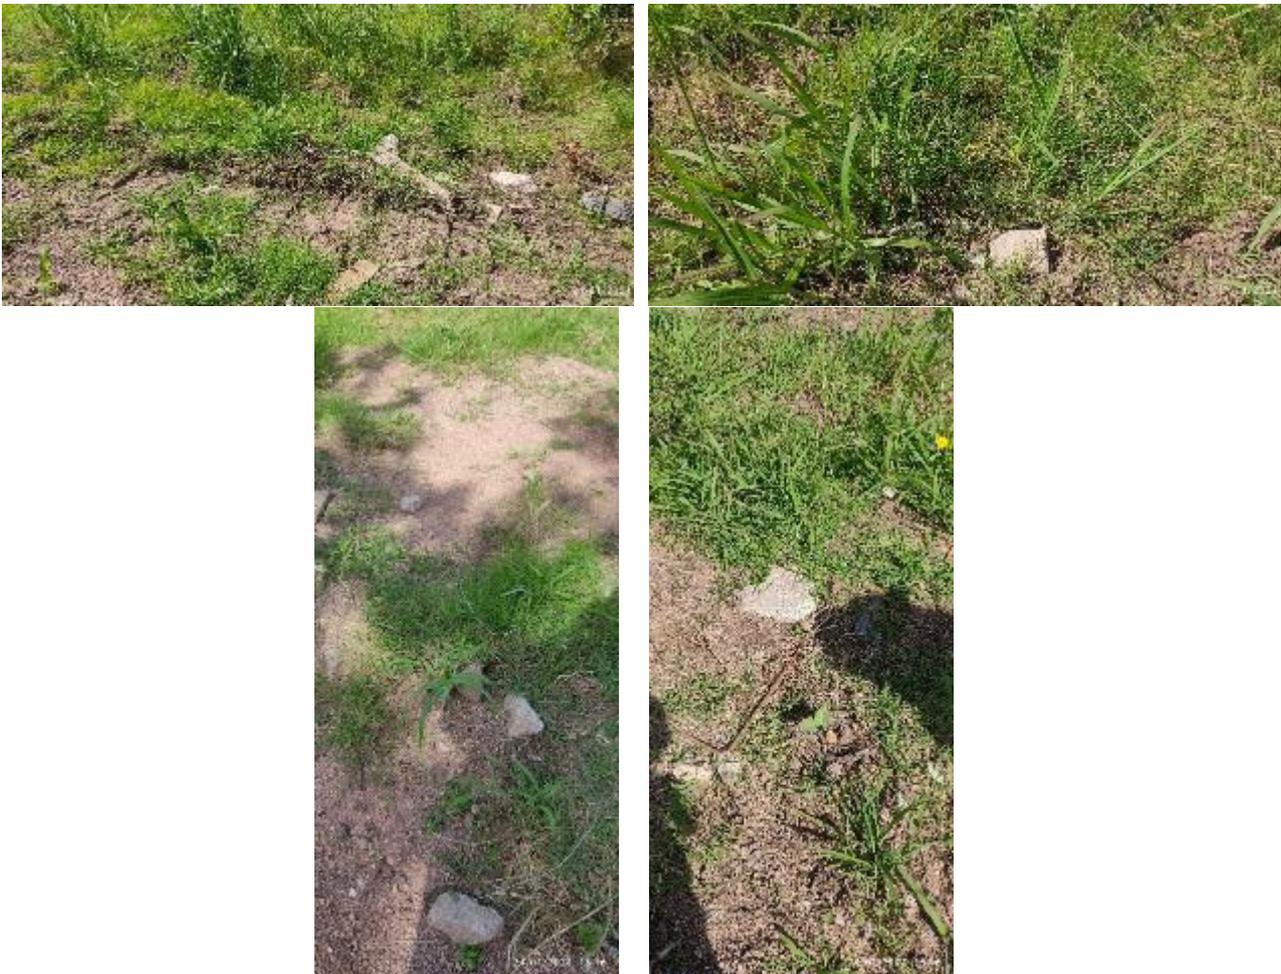
Ref.	Descripción	Requisito
02	Se encuentran restos de materiales de la obra tanto en el predio donde estuvo ubicado el Obrador de Techint como también en el predio que se usó como Zona de Acopio. -Ver Foto 12.2-1 Foto 12.2-2-	6.1 de MAV, 2015.
<b>Tipo de NC: 2</b>		<b>Código del hallazgo: CMP-10</b>

Foto 12.2-1 Restos de materiales en zona de obrador.

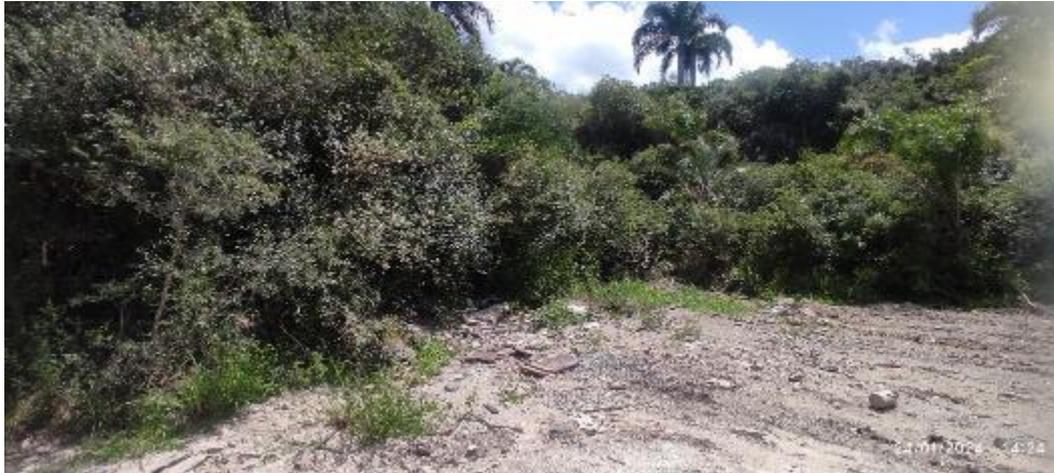
Foto 12.2-2 Restos de materiales en predio de zona de acopio.

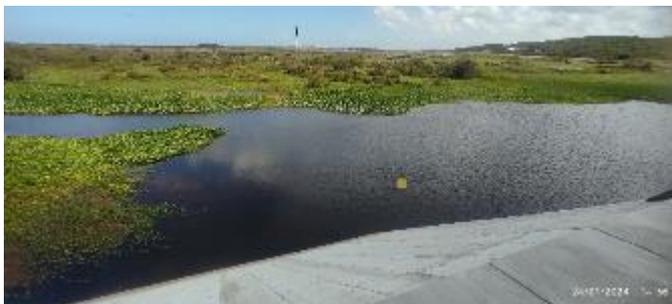
Ref.	Descripción	Requisito
03	Durante el recorrido se observa una estructura de hierro en el fondo del cauce. (Lat. 33°41'20.92"S, Long. 53°31'54.44"O). -Ver Foto 12.3-1-	6.1 de MAV, 2015.
<b>Tipo de NC: 2</b>		<b>Código del hallazgo: CMP-10</b>

Foto 12.3-1 Estructura de hierro en fondo del cauce.

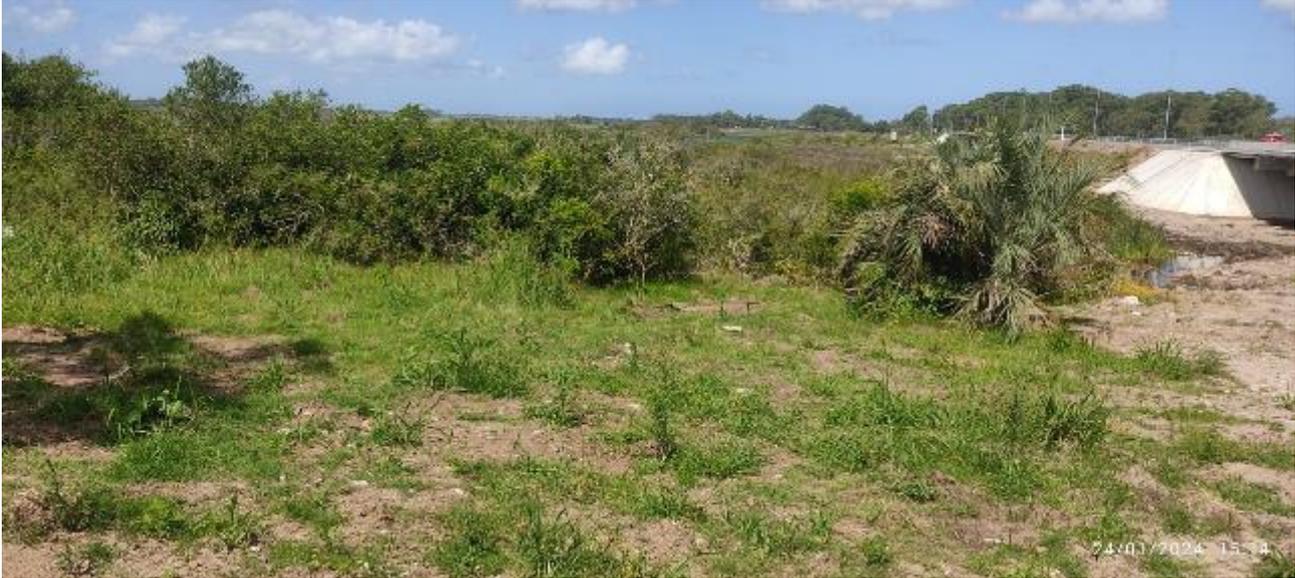
Foto 12.4-1 Predio del obrador.

El mismo ha sido completamente desmantelado.
