INFORME DE AUDITORIA AMBIENTAL

C/135 – Contrato 24/11/2022.

“Rehabilitación de Ruta 6: Conectividad Norte – Sur a través del Puente km329. Tramo 2: Camino La Cuchilla – Puente sobre el Río Negro”.

Seguimiento

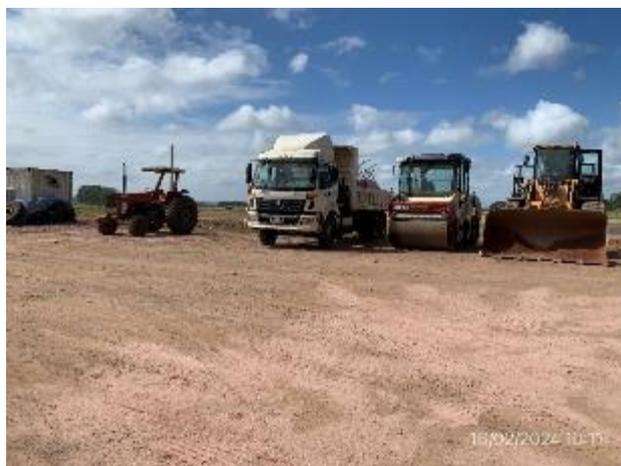
Foto 12.1-2, P03. Obrador, explanada de maniobras y en conducciones apropiadas de orden y limpieza.

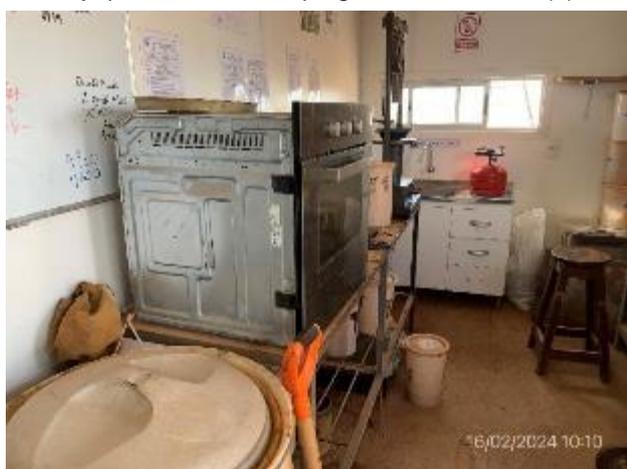
Foto 12.1-3, P03. Obrador, laboratorio de suelos en buenas condiciones de orden y limpieza.

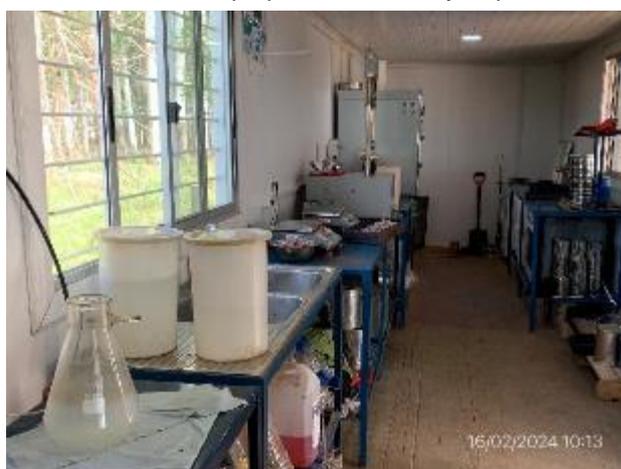
Foto 12.1-4, P03. Obrador, laboratorio de asfaltos en buenas condiciones de orden y limpieza.

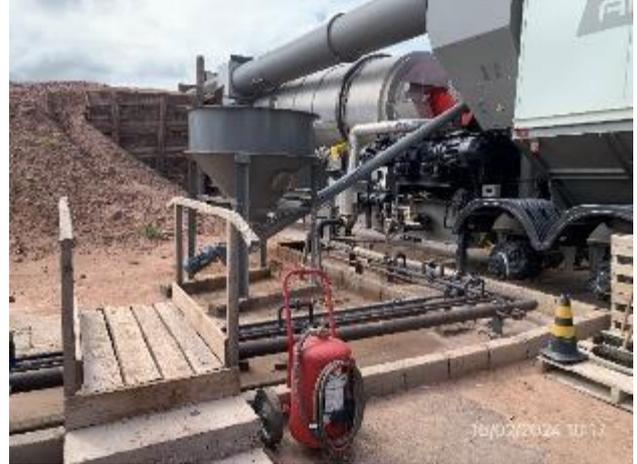
Al momento de la auditoría, la planta asfáltica no tenía actividad. Se pudo comprobar que cuenta con un envallado perimetral estanco en buenas condiciones al igual que su generador eléctrico.

Foto 12.1-8, P03. Planta asfáltica con actividad detenida. Envolvado perimetral correcto.

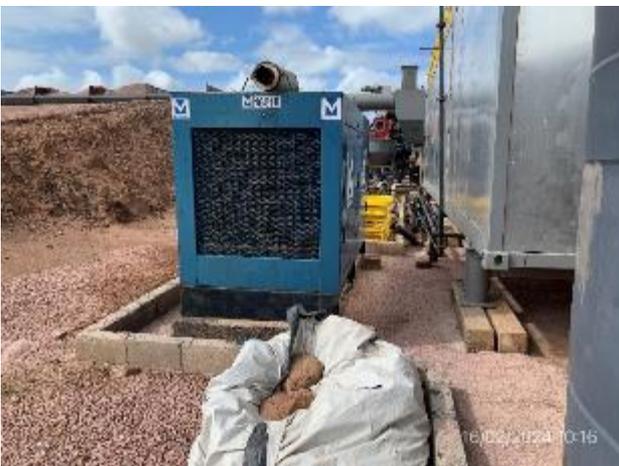
Foto 12.1-9, P03. Planta asfáltica, generador alojado en zona con envollado perimetral.

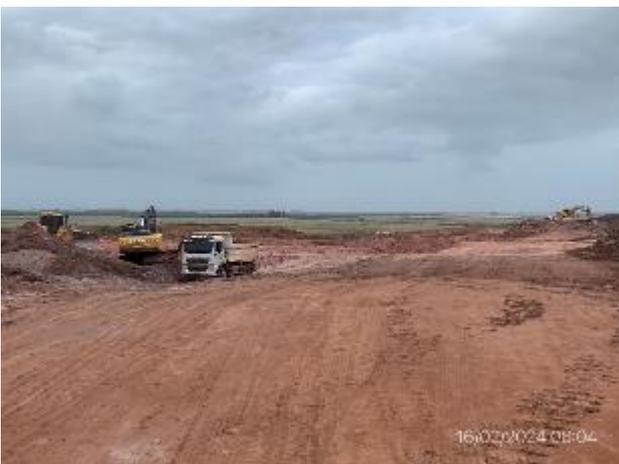
| Ref. | Descripción | Requisito |
|---|--|---|
| 02 | En la cantera de tosca y balasto – P05 – no hay infraestructura adecuada para una gestión de residuos correcta y apegada tanto al PGA de la obra como al MAV 2015. Tampoco se evidenció que estuvieran disponibles los elementos para la puesta en marcha del PACO de la obra. | Apartado 5.2 y 6.1 del MAV 2015. |
| Tipo de NC: 2 | | Código del hallazgo: RS – 6. |

Foto 12.1-11, P05. Cantera de tosca. Padron N°9626 de la 7ª S.C. de Durazno. No hay infraestructura para gestión de residuos o implementación efectiva del PA.CO.

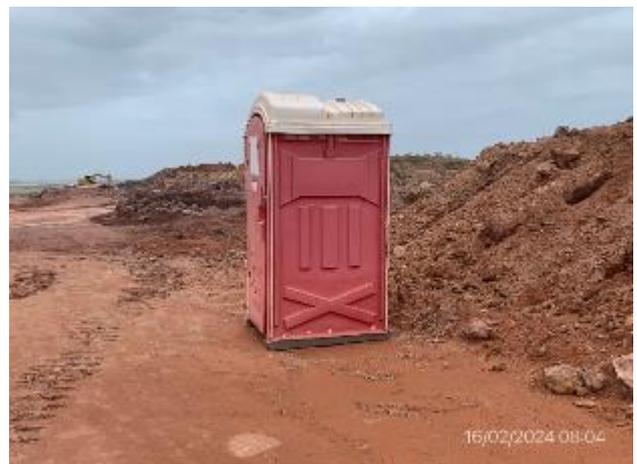
En la cantera de balasto y tosca – P05 – se pudo observar la tarea de explotación del yacimiento con maquinaria pesada. En ese predio, los servicios de bienestar para los operarios eran precarios. No se observó en ese predio que estuvieran disponibles los elementos para la puesta en marcha del PACO de la obra. En particular, algunos bidones de combustible y lubricantes estaban apoyados sobre suelo desnudo, sin bandejas para contención de eventuales derrames. Se retoman estos comentarios en el apartado 7.2.

| Ref. | Descripción | Requisito |
|---|---|---|
| 01 | En la cantera de tosca y balasto – P05 – los servicios de bienestar para los operarios afectados a esa tarea son precarios. | Cap. II, Dec 125/014. |
| Tipo de NC: 1 | | Código del hallazgo: PF - 8 |

Foto 12.1-12, P05. Cantera de tosca. Los servicios de bienestar a los operarios son precarios.

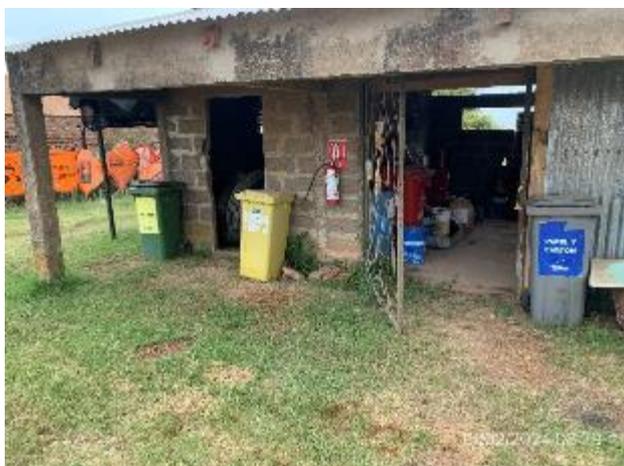
Foto 12.1-15, P13. Obrador Rural Vial Ltda, estación para acopio temporal de residuos segregados por corriente de generación

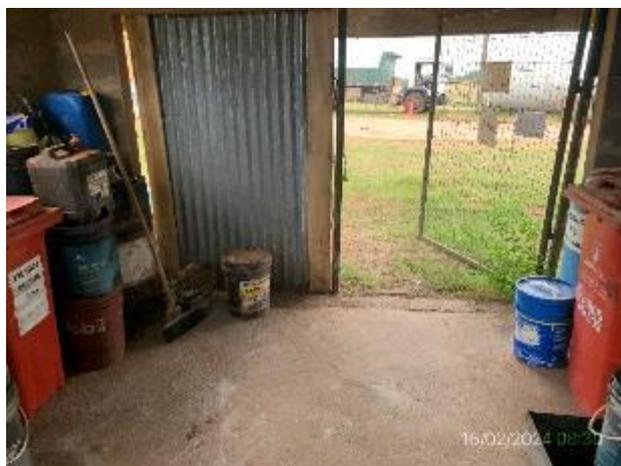
El obrador de Rural Vial Ltda. se encontró en buenas condiciones de orden y limpieza. Se pudo comprobar que existe infraestructura apropiada para la segregación de residuos por corriente de generación, y un local para depósito de cubiertas usadas, así como una explanada para estacionamiento de maquinaria y maniobras. Los lubricantes se acopian en un local techado con pavimento impermeable. Sin embargo, el envallado perimetral de este local no cumple con la función prevista por estar incompleto. Se retoma este comentario en el apartado 7.2.

| Ref. | Descripción | Requisito |
|---|---|---|
| 03 | En el obrador de la subcontratista Rural Vial SA – P13 – los lubricantes se acopian en un local con un envallado perimetral parcial que no es eficiente para la prevención de derrames. | Apartado 6.1 del MAV 2015. |
| Tipo de NC: 2 | | Código del hallazgo: PEL – 6. |

Foto 12.1-16, P13. Obrador Rural Vial Ltda, depósito de lubricantes con pavimento impermeable y bandejas. El envallado perimetral es incompleto en la entrada.

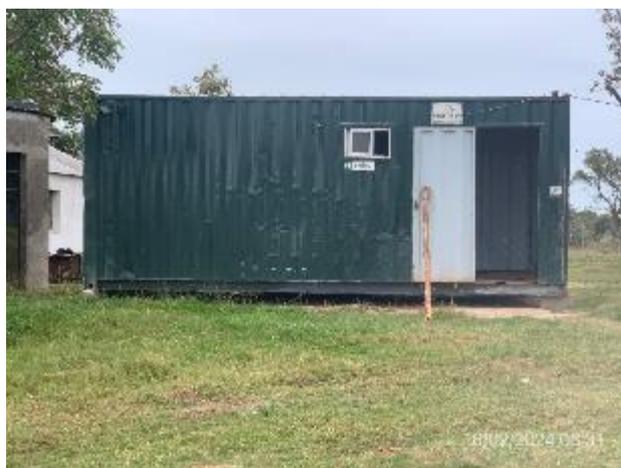
Foto 12.1-18, P13. Obrador Rural Vial Ltda, contenedor adaptado a SSHH con depósito impermeable de aguas servidas.

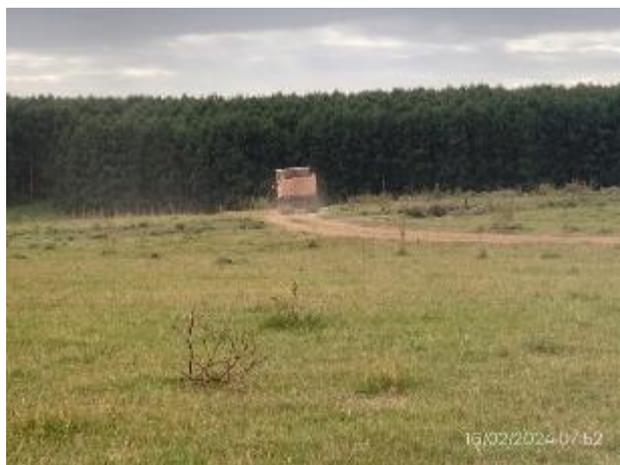
| Ref. | Descripción | Requisito |
|---|--|---|
| 04 | Al momento de la auditoría, la empresa estaba realizando un transporte a depósito de excavaciones en P11 – Padrón Rural 9866 de la 7ª SC de Durazno. Al respecto, la empresa informó – pero no aportó evidencia – de que esa actividad cuenta con el aval del propietario de ese padrón. | Apartado 6.1 del MAV 2015. |
| Evidencia: Foto 12.2-4 | | Código del hallazgo: RS – 6. |

Foto 12.2-4, P11. Padrón Rural 9866 de la 7ª SC de Durazno. Ruta 6 progresiva 293K300 a (+). Depósito de excavación no clasificada sin formalizar.

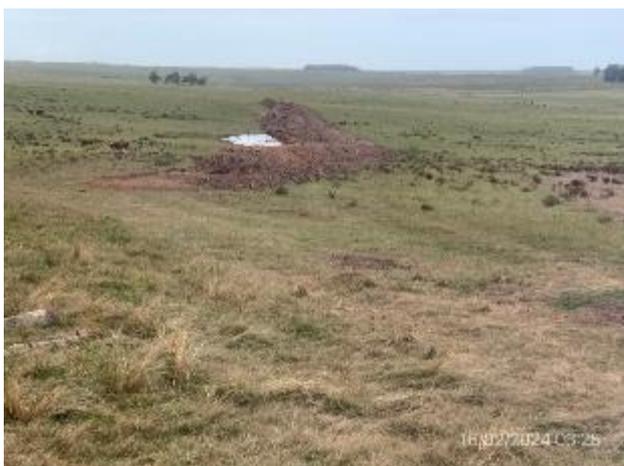
| Ref. | Descripción | Requisito |
|---|---|---|
| 05 | Al momento de la auditoría, la empresa estaba realizando un transporte a depósito de excavaciones en P12 – Padrón Rural 2807 de la 7ª SC de Durazno. Al respecto, la empresa informó – pero no aportó evidencia – de que esa actividad cuenta con el aval del propietario de ese padrón. | Apartado 6.1 del MAV 2015. |
| Evidencia: Foto 12.2-5 | | Código del hallazgo: RS – 6. |

Foto 12.2-5, P12 Volcadero. Padrón Rural 2807 de la 7ª SC de Durazno. Ruta 6 progresiva 305K300 a (-). Depósito de excavación no clasificada sin formalizar.

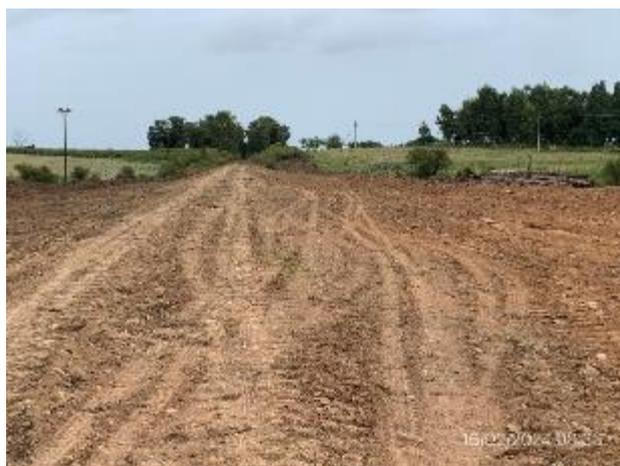
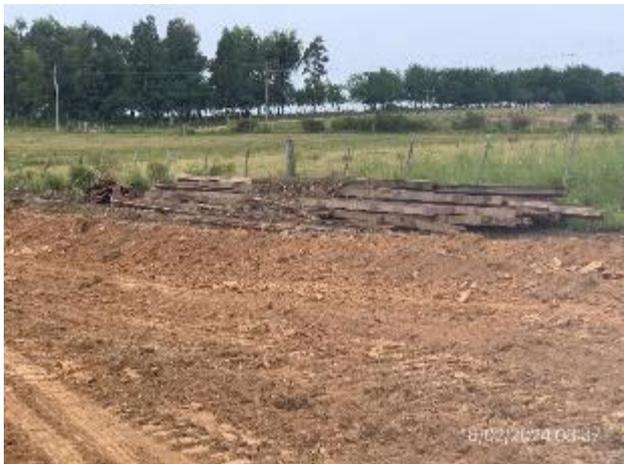
| Ref. | Descripción | Requisito |
|--|---|---|
| 06 | En el frente de obras - P10 – la empresa estaba desmantelando la infraestructura ferroviaria en el sector donde el nuevo trazado de la Ruta 6 coincide con el trazado preexistente de la vía férrea. Al respecto, el PGA del contrato no considera esta particularidad, que necesariamente implica coordinaciones con la Administración de Ferrocarriles del Estado – AFE – para la remoción efectiva de los restos ferroviarios a ser retirados de la obra. | Apartado 5.1 del MAV 2015. |
| Evidencia: Foto 12.2-6, Foto 12.2-7 | | Código del hallazgo: RS – 3. |

Foto 12.2-6, P10. Nuevo trazado de Ruta 6 progresiva 308K200. Desmantelado de vía férrea en proceso,

Foto 12.2-7, P10. Restos de vía férrea propiedad de AFE a ser removidos.
