# INFORME DE AUDITORIA AMBIENTAL

“Construcción de la variante de trazado de la Ruta 20 en el tramo 106k650 y el 114k800 y la mejora de accesos este y oeste de Ruta 20, tramos 104k650-106k650 y 114k800-115k500 “

23/02/2024

Cierre

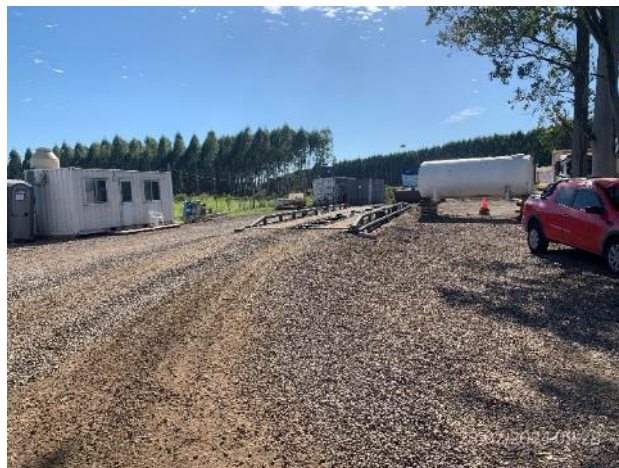
Foto 12.1-2, P05. Obrador, explanada de maniobras y en condiciones apropiadas de orden y limpieza.

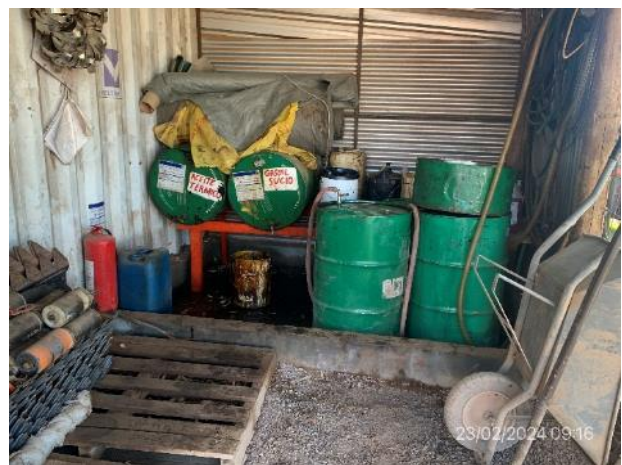
Foto 12.1-3, P05. Obrador. Acopio de lubricantes en local techado.

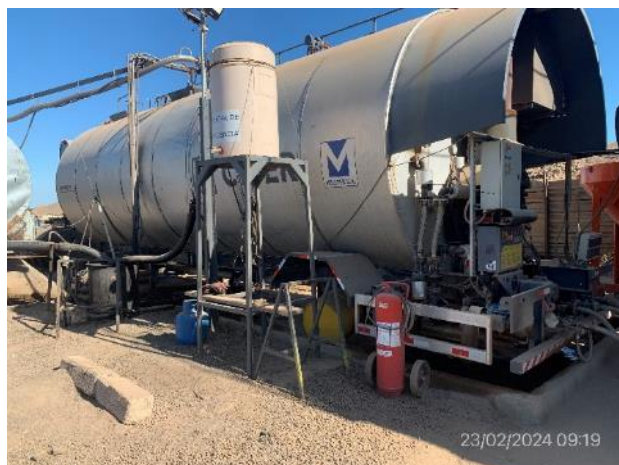
Foto 12.1-4, P05. Planta asfáltica. Envolvado perimetral correcto.

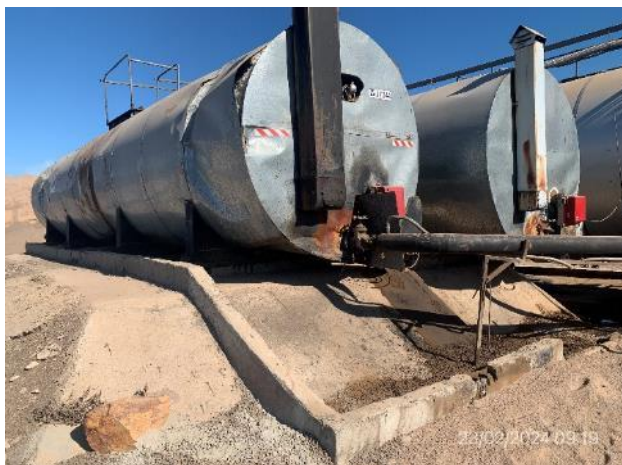
Foto 12.1-5, P05. Planta asfáltica, cisternas fijas elevadas con envolvado perimetral correcto.

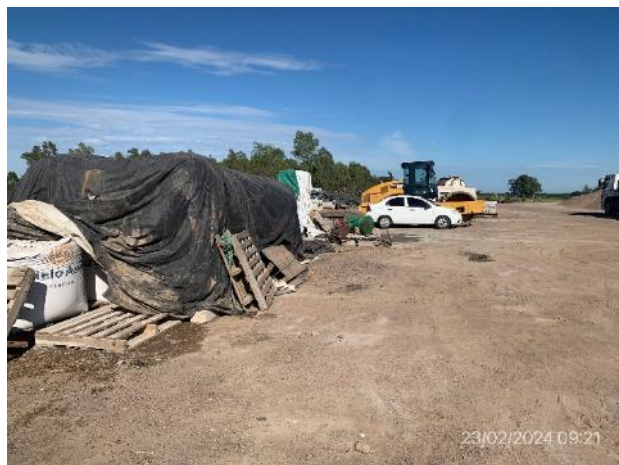
| Ref. | Descripción | Requisito |
|---|---|---|
| 04 | El obrador y planta asfáltica de Meliter SA se extendieron por fuera de la faja pública de Ruta 20, invadiendo un Camino Vecinal. No hay evidencia de que esta extensión de área cuente con las aprobaciones correspondientes. | Apartado 9.8 del MAV 1998 |
| <b>Tipo de NC:</b> 2 | | <b>Código del hallazgo:</b> PF – 7 |

Foto 12.1-6, P05. Obrador, segunda explanada de acopio y estacionamiento extendida hacia camino vecinal.

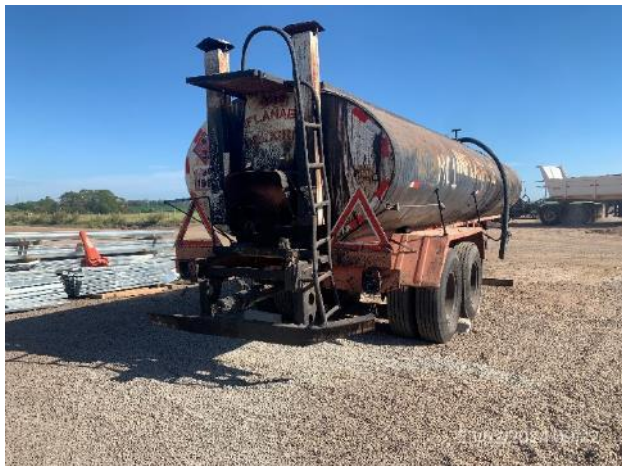
| Ref. | Descripción | Requisito |
|---|---|---|
| 03 | En el obrador principal y planta asfáltica de Ruta 20, progresiva 123K600 a (-), se estacionaron dos cisternas de emulsión asfáltica en una explanada sin las características apropiadas según lo descrito en el PGA de la obra | Apartado 10.2 del MAV 1998 |
| <b>Tipo de NC:</b> 2 | | <b>Código del hallazgo:</b> PEL – 6 |

Foto 12.1-7, P05. Obrador, cisterna estacionada en zona inapropiada por no contar con elementos previstos en el PGA para la prevención de derrames.

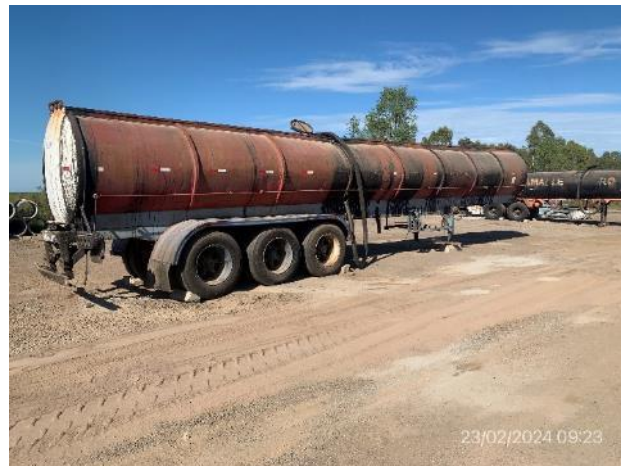
Foto 12.1-8, P05. Obrador, segunda cisterna estacionada en zona inapropiada por no contar con elementos previstos en el PGA para la prevención de derrames.

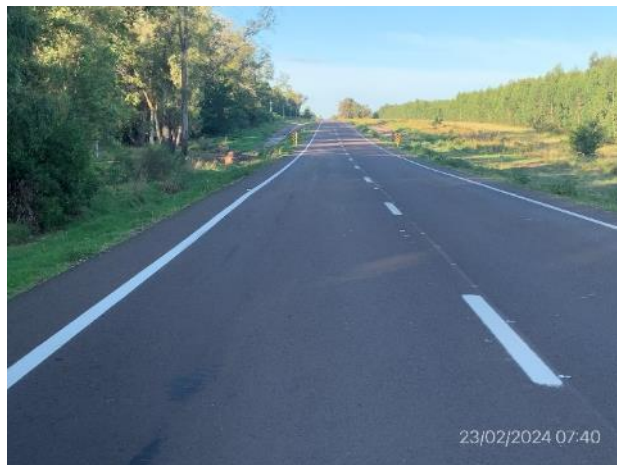
Foto 12.2-2, Ruta 20. Tareas terminadas, variante de tramo terminado y nueva carpeta de rodadura ejecutada. Señalización horizontal terminada.

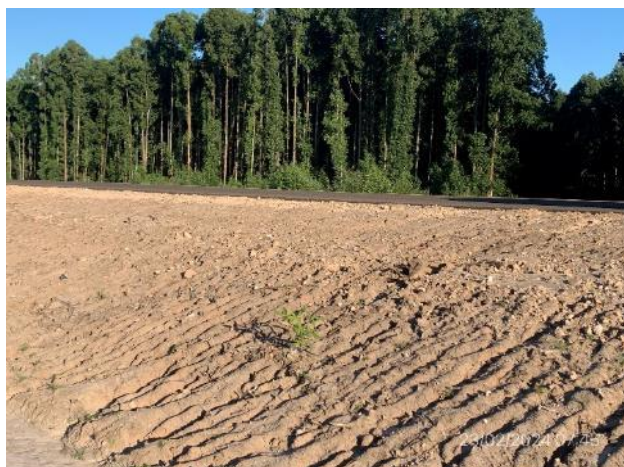
| Ref. | Descripción | Requisito |
|---|---|---|
| 05 | En varios sectores del trazado de la obra se comprobó que los taludes y contrataludes de las cunetas y terraplenes están erosionados y sin cobertura vegetal. | Apartado 15.4 del MAV 1998 |
| <b>Tipo de NC:</b> 2 | | <b>Código del hallazgo:</b> PF – 10 |

Foto 12.2-3, Ruta 20. Tramo de talud erosionado. No hay cobertura vegetal.

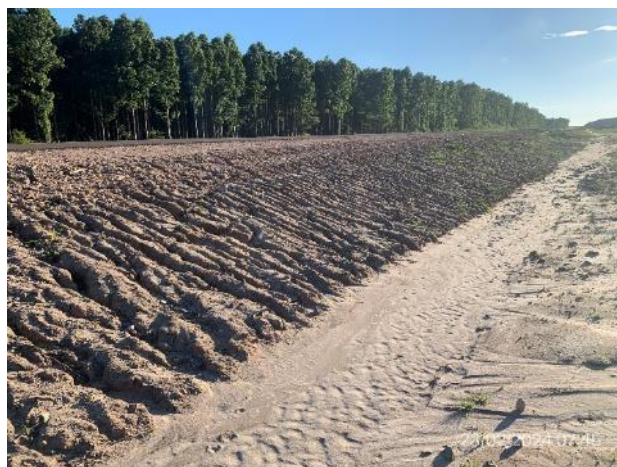
Foto 12.2-4, Ruta 20. Talud y contra talud erosionados. No hay cobertura vegetal.

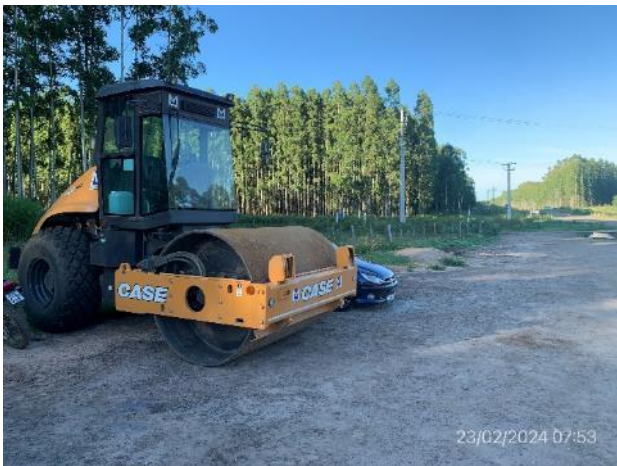
| Ref. | Descripción | Requisito |
|---|---|---|
| 06 | En el Obrador secundario – P03 – aún no culminaron las tareas de desmovilización, restando por ser desmanteladas algunas infraestructuras y ROCs | Apartado 15.4 del MAV 1998 |

Foto 12.2-7, P03. Obrero secundario con desmontaje en proceso. Faja pública de nueva traza de Ruta 20, progresiva 111K200 a (+).

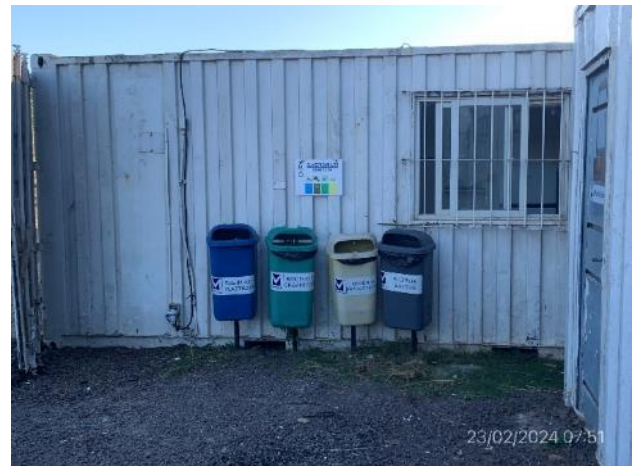
Foto 12.2-8, P03. Obrero secundario, estación para segregación de residuos por corriente de generación.

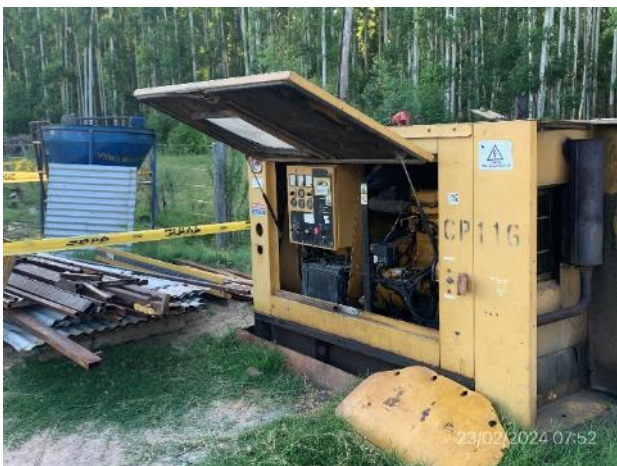
Foto 12.2-9, P03. Obrero secundario, generador eléctrico alojado dentro de recinto impermeable

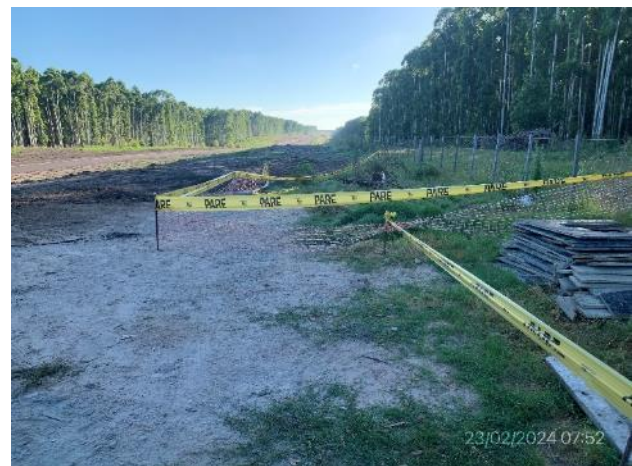
Foto 12.2-10, P03. Restos de ROCs a ser removidos
