INFORME DE AUDITORIA AMBIENTAL

C/124 – Contrato del 14/07/2021 y Ampliación de contrato del 01/06/2022.

“Ruta 20 entre empalme con Ruta 4 y Arroyo Tala, progresiva 8K000.

Tipo de auditoría Cierre

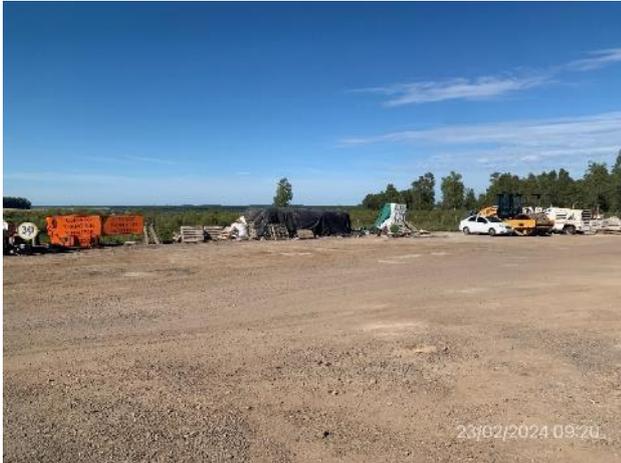
Foto 12.1-1, P03. Obrador y planta asfáltica de Meliter SA. Ruta 20, progresiva 123K600 a (-).

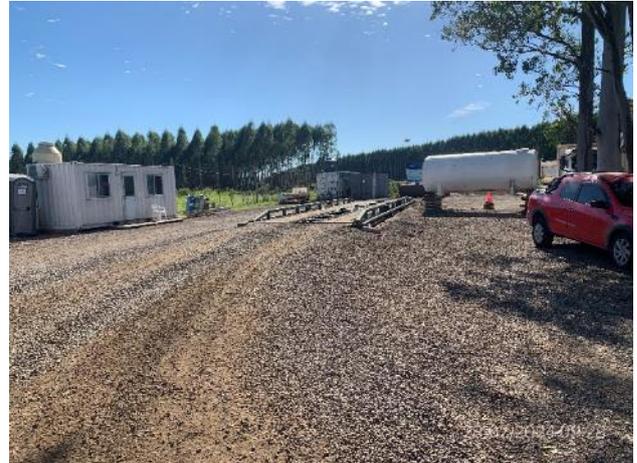
Foto 12.1-2, P03. Obrador, explanada de maniobras y en condiciones apropiadas de orden y limpieza.

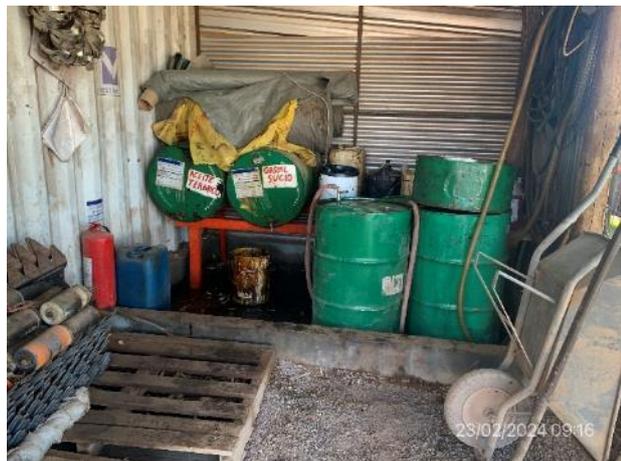
Foto 12.1-3, P03. Obrador. Acopio de lubricantes en local techado.

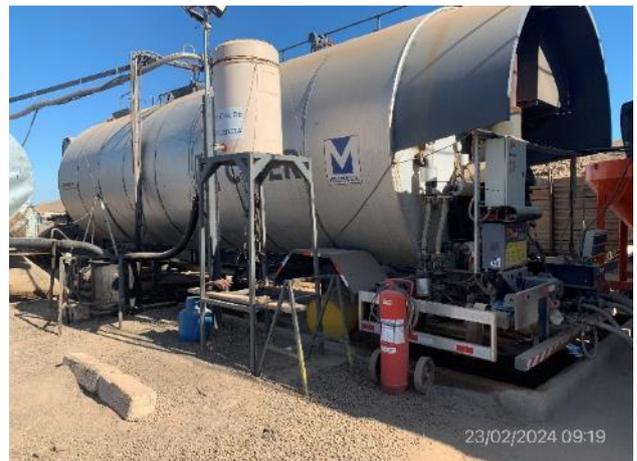
Foto 12.1-4, P03. Planta asfáltica. Envolvado perimetral correcto.

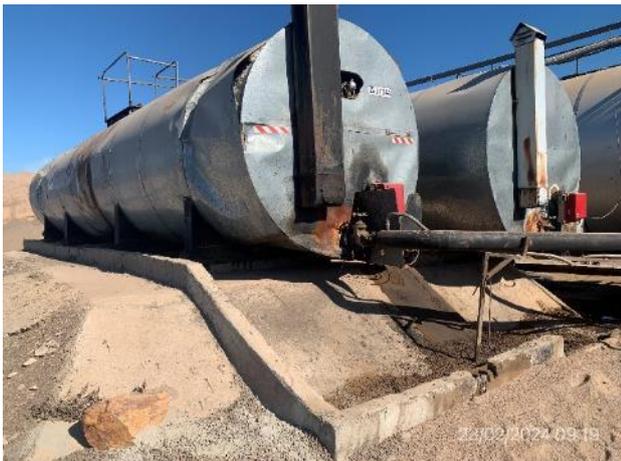
Foto 12.1-5, P03. Planta asfáltica, cisternas fijas elevadas con envolvado perimetral correcto.

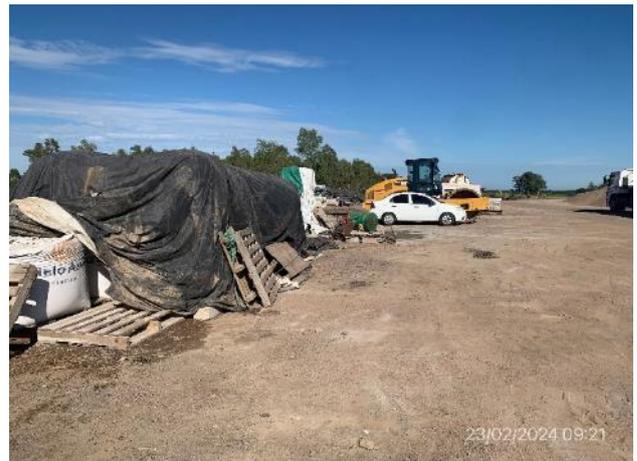
Ref.	Descripción	Requisito
02	El obrador y planta asfáltica de Meliter SA se extendieron por fuera de la faja pública de Ruta 20, invadiendo un Camino Vecinal. No hay evidencia de que esta extensión de área cuente con las aprobaciones correspondientes.	Apartado 9.8 del MAV 1998
Tipo de NC: 2		Código del hallazgo: PF – 7
Evidencia: Ausencia de documentación. Foto 12.1-6.

Foto 12.1-6, P03. Obrador, segunda explanada de acopio y estacionamiento extendida hacia camino vecinal.

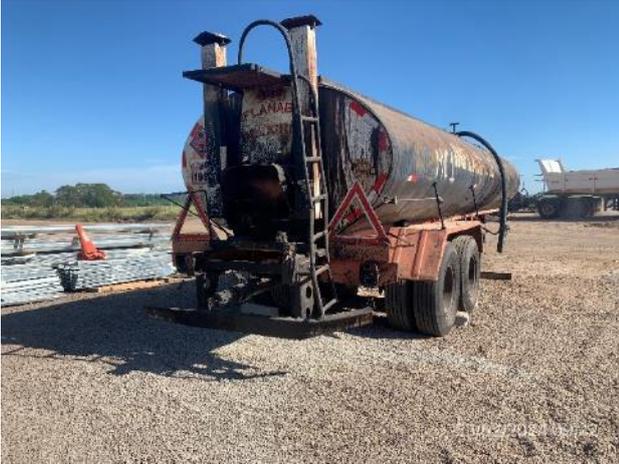
En general, este predio de obrador y planta asfáltica cuenta con instalaciones correctas para una gestión ambiental apropiada, y el orden y limpieza son adecuados. Sin embargo, pudo evidenciarse que al momento de la auditoría había dos cisternas de emulsión asfáltica estacionadas en una zona del obrador sin las características apropiadas para tal fin, por no contar con impermeabilización de la superficie ni envallados perimetrales. Por otra parte, pudo evidenciarse también que el obrador se extendió por fuera de la zona inicial, avanzando hacia un camino vecinal, sin que haya evidencia de las correspondientes autorizaciones para ello. Se retoman estos comentarios en el apartado 7.2. El mismo cuenta con contenedores desmontables acondicionados para batería de baños con depósito impermeable para aguas servidas, comedor y zona de resguardo del personal, oficinas administrativas, pañol, laboratorio de suelos y asfaltos, almacenamiento de productos químicos. Cuenta además con explanadas dispuestas como zona de maniobras, estacionamiento de maquinaria y acopio de áridos para la producción de mezcla asfáltica.

Ref.	Descripción	Requisito
01	En el obrador principal y planta asfáltica de Ruta 20, progresiva 123K600 a (-), se estacionaron dos cisternas de emulsión asfáltica en una explanada sin las características apropiadas según lo descrito en el PGA de la obra	Apartado 10.2 del MAV 1998
Tipo de NC: 2		Código del hallazgo: PEL – 6
Evidencia: Foto 12.1-7, Foto 12.1-8.

Foto 12.1-7, P03. Obrador, cisterna estacionada en zona inapropiada por no contar con elementos previstos en el PGA para la prevención de derrames.

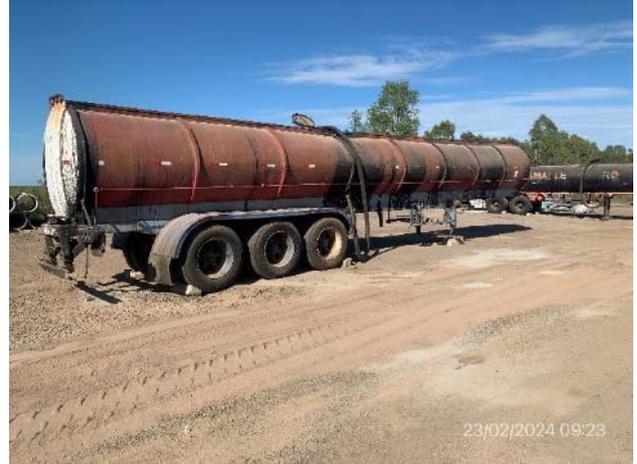
Foto 12.1-8, P03. Obrador, segunda cisterna estacionada en zona inapropiada por no contar con elementos previstos en el PGA para la prevención de derrames.

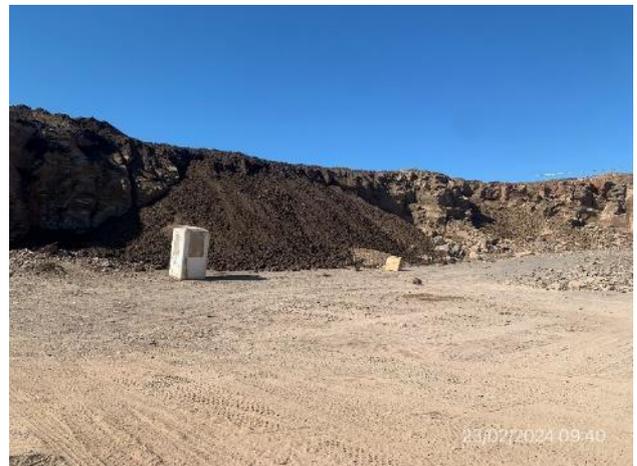
Foto 12.1-10, P04. Cantera de basalto, tareas extractivas finalizadas.

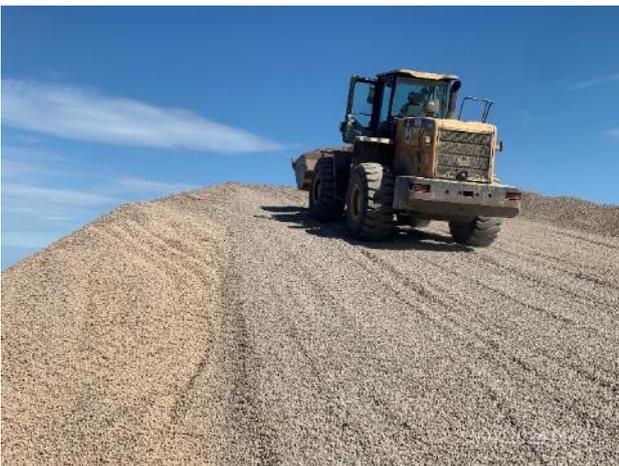
Foto 12.1-11, P04. Cantera de basalto, tareas extractivas finalizadas. Acopio de áridos triturados.

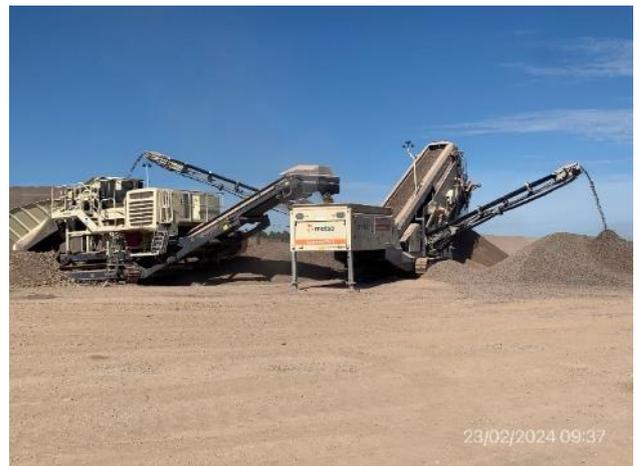
Foto 12.1-12, P04. Cantera de basalto, trituration de áridos en proceso.

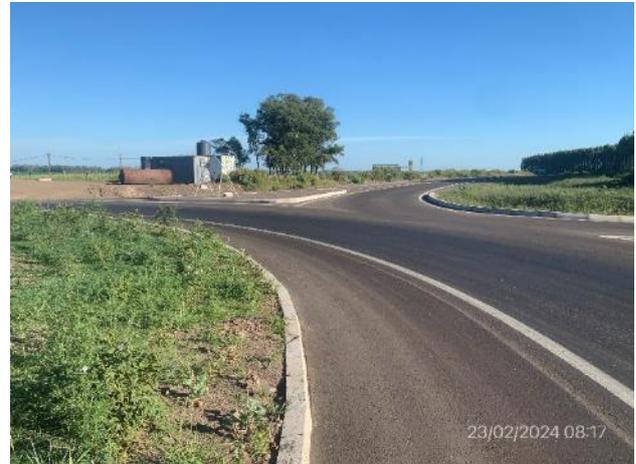
Foto 12.2-2, P01. Nueva rotonda de empalme entre Ruta 4 y Ruta 20 terminada.

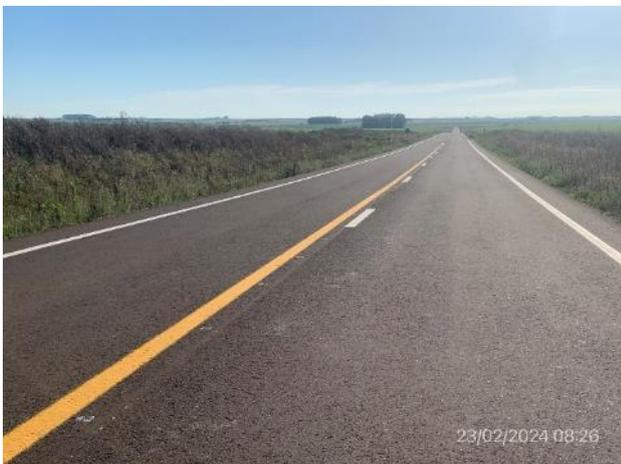
Foto 12.2-3, Ruta 20. Tareas terminadas, nueva carpeta de rodadura ejecutada.

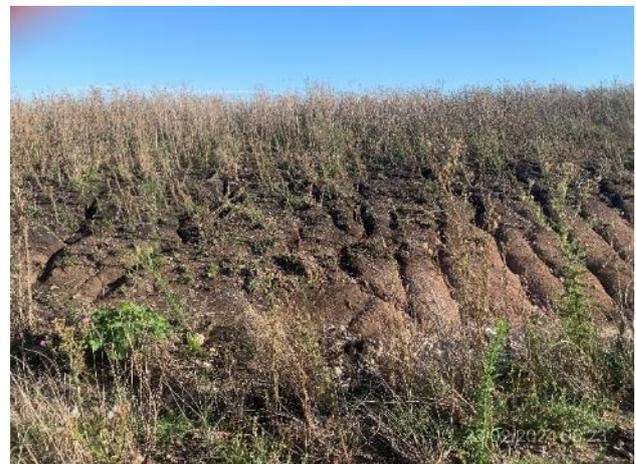
En el frente de obras se pudo constatar que la obras está terminadas. Sin embargo, se evidenció que en muchos sectores de la faja pública hay extensas áreas de taludes y contrataludes con importantes signos de erosión, donde el empastado vegetal previsto en el PRA del contrato aún no se ejecutó. Se retoma este comentario en el apartado 7.2.

Ref.	Descripción	Requisito
03	En varios sectores del trazado de la obra se comprobó que los taludes y contrataludes de las cunetas y terraplenes están erosionados y sin cobertura vegetal.	Apartado 15.4 del MAV 1998
Tipo de NC: 2		Código del hallazgo: PF – 10
Evidencia: Foto 12.2-4, Foto 12.2-5

Foto 12.2-4, Ruta 20. Tramo de talud erosionado por falta de cobertura vegetal.

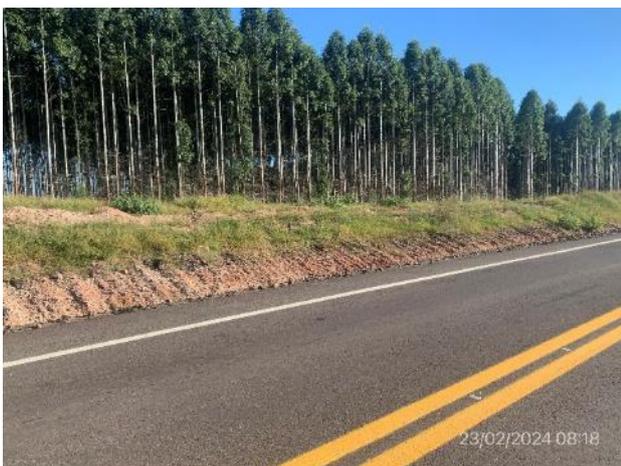
Foto 12.2-5, Ruta 20. Tramo de talud erosionado. Cobertura vegetal incompleta.
