# INFORME DE AUDITORIA AMBIENTAL

M/71 – Ampliación de Contrato 03/05/2021

*“Proyecto y construcción del ensanche y refuerzo de los Puentes en Río Tacuarembó Chico (390K170), A° Tres Cruces (399K050) y Río Tacuarembó Grande (425km480) incluyendo la adecuación de accesos. – Grupo 8”*

14/03/2024

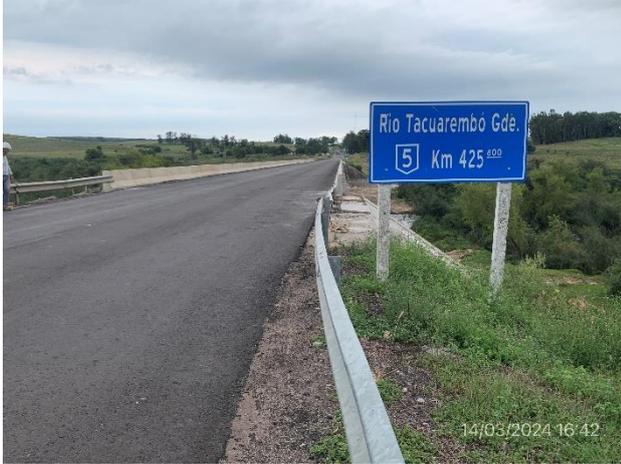
Foto 12.1-1, P03. Puente sobre Río Tacuarembó Grande. Ruta 5 progresiva 425K600

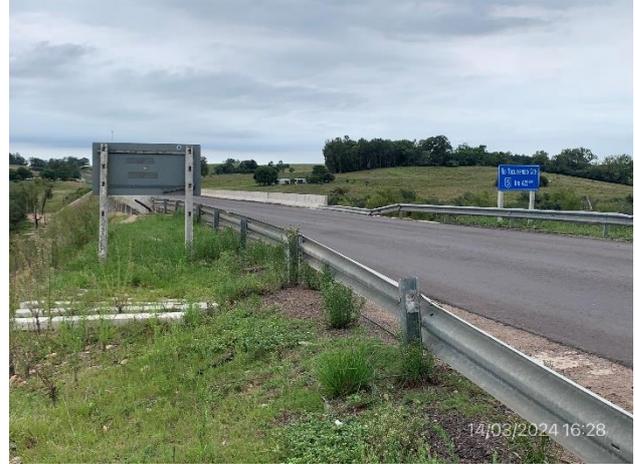
Foto 12.1-2, P03. Puente abierto al tránsito. Taludes de cuartos de cono con cubierta vegetal correcta.

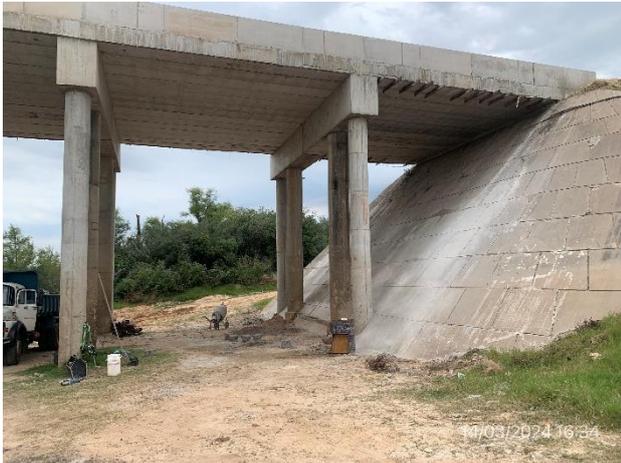
Foto 12.1-3, P03. Frente de obras a nivel de planicie de inundación, trabajos de terminaciones.

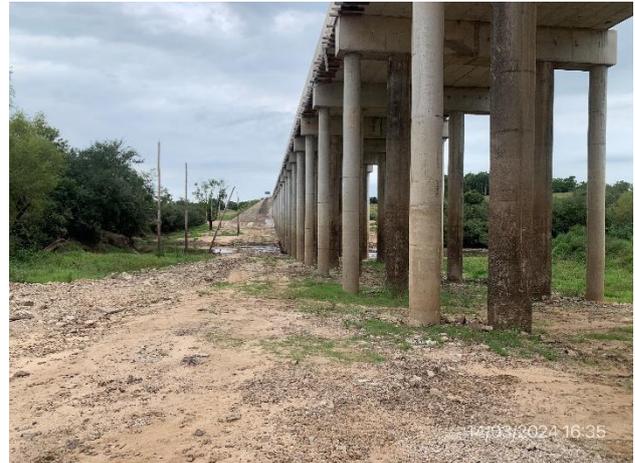
Foto 12.1-4, P03. Planicie de inundación limpia, libre de ROCs u otros residuos.

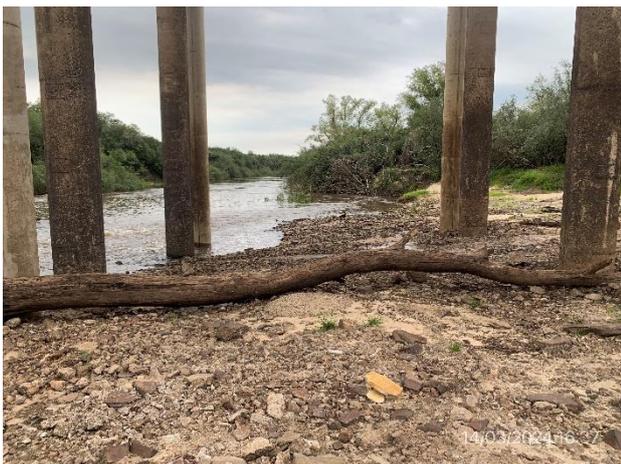
05	Las ataguías construidas en el A° Tacuarembó Chico – P01 – y en el Río Tacuarembó – P03 – no fueron desmontadas por completo.	Apartado 4.3 del PGA
Evidencia: Foto 12.1-5, Foto 12.1-17		Código del hallazgo: PF - 10

Foto 12.1-5, P03. Resta por ser retirada parte de la atagüa.

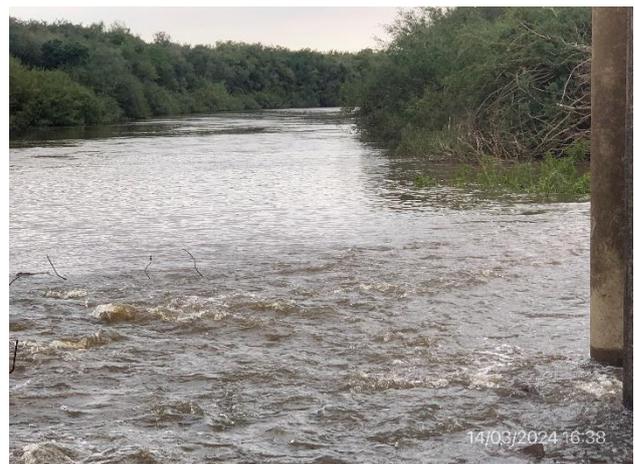
Foto 12.1-6, P03. Cauce del Río Tacuarembó limpio, en buenas condiciones de escurrimiento.

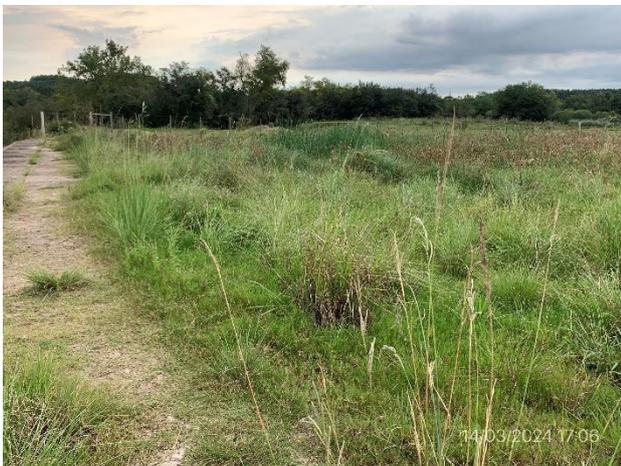
Ref.	Descripción	Requisito
03	Aguas arriba del puente sobre el A° Tres Cruces – P02 – se realizó una excavación para la obtención de material granular sin haber presentado un proyecto de extracción demostrando que la modalidad de extracción y el volumen a extraer son compatibles con el normal escurrimiento del cauce. Por otra parte, la empresa superó el volumen autorizado por DNV-MTOP de 500 m <sup>3</sup> , sin evidencia de contar con AAP y AAO expedidas en su favor.	Art 13.5, MAV 1998 Art. 13, Dec. 349/005.
<b>Situación actual:</b> Cumplido. El préstamo fue restituido al yacimiento original.		
<b>Evidencia:</b> Foto 12.1-9, Foto 12.2-1, Foto 12.2-2

Foto 12.1-9, P02. Zona de préstamo indebido recuperada.

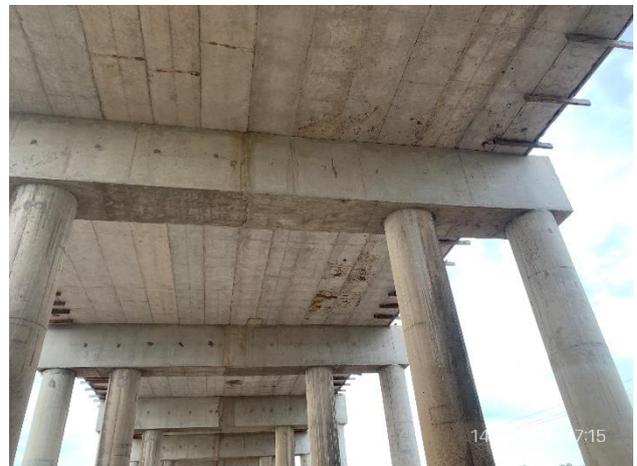
Foto 12.1-10, P02. Obras de superestructura terminadas, con detalles de terminación pendientes.

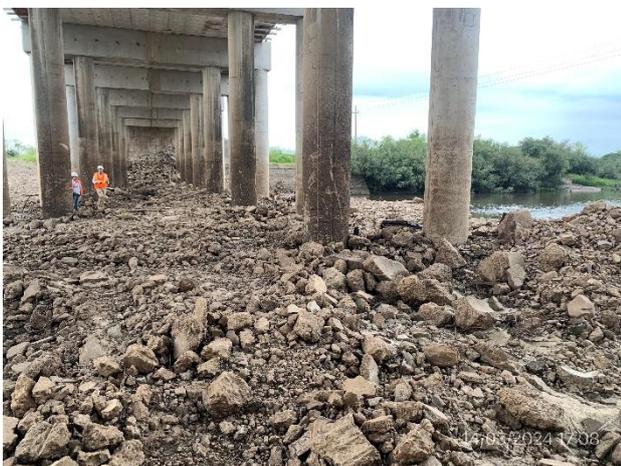
Ref.	Descripción	Requisito
02	La ataguía construida en el A° Tres Cruces – P02 – no fue desmontada y estrangula en gran medida el cauce impidiendo el normal escurrimiento del curso de agua. De tal modo, podría estar teniendo lugar alguna erosión permanente del lecho.	Apartado 18.3 del MAV 1998.
<b>Tipo de NC: 2</b>		Código del hallazgo: RS - 10
<b>Evidencia:</b> Foto 12.1-11, Foto 12.1-12

Foto 12.1-11, P02. Toda la infraestructura de campamento provisional fue retirada. La ataguía está sin desmontar, produce estrechamiento del cauce.

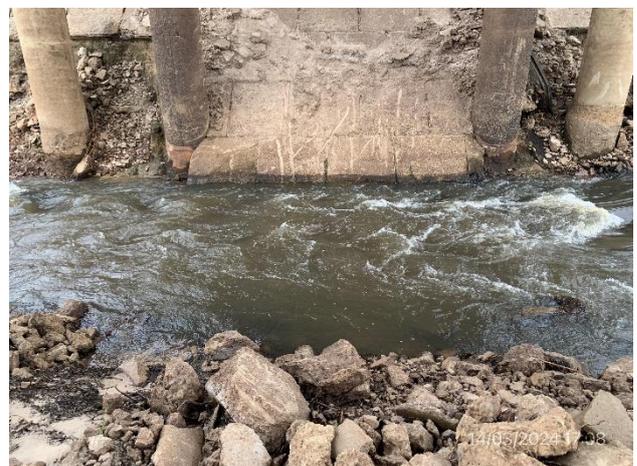
Foto 12.1-12, P02. A° Tres Cruces con cauce estrechado, puede producir modificaciones en escurrimiento y erosiones permanentes.

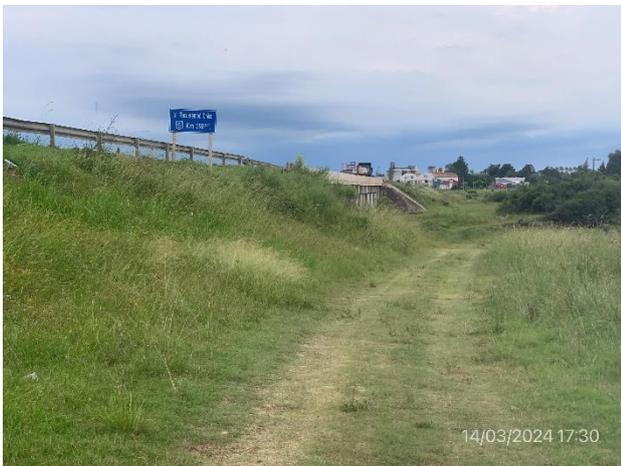
Foto 12.1-15, P01. Taludes de terraplen con cobertura vegetal abundante.

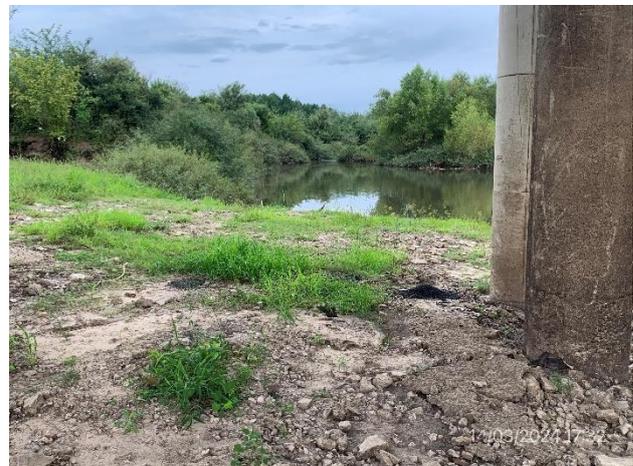
Foto 12.1-16, P01. Planicie de inundación limpia, libre de ROCs u otros residuos.

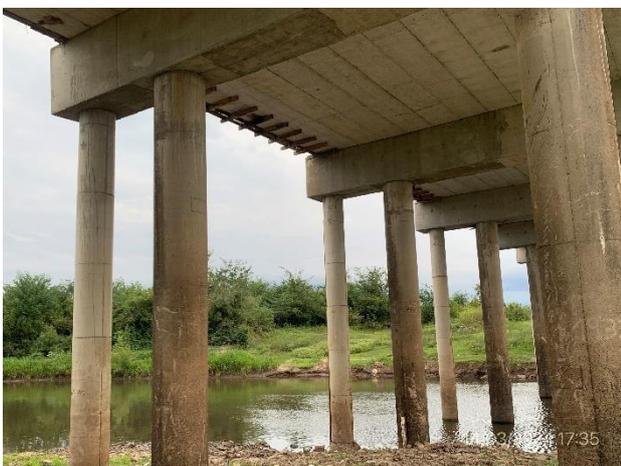
Foto 12.1-17, P01. Falta por retirar parte de la ataguía, el curso de agua podría no fluir con normalidad.

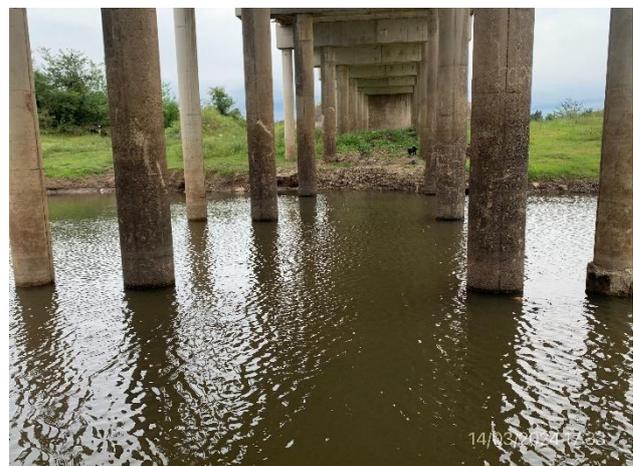
Foto 12.1-18, P01. Curso de agua del A° Tacuarembó Chico en buenas condiciones de limpieza.

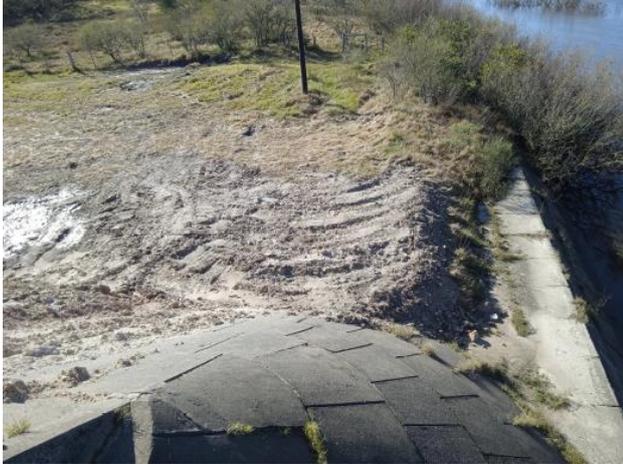
Foto 12.2-1, P02. Se restituyó el material extraído de la planicie de inundación del A° Tres Cruces.

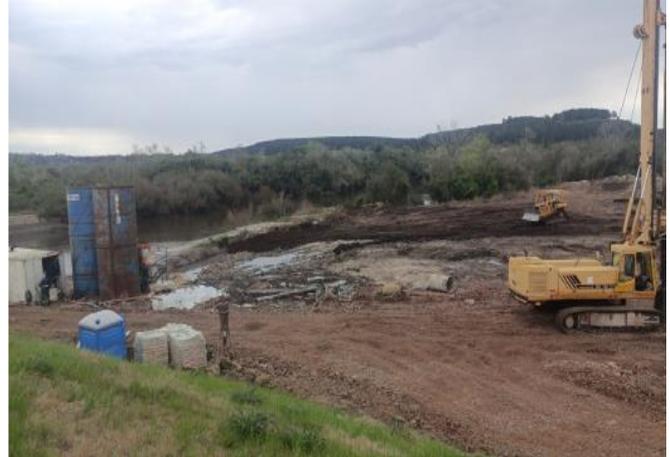
Foto 12.2-2, P02. Se restituyó el material extraído de la planicie de inundación del A° Tres Cruces.

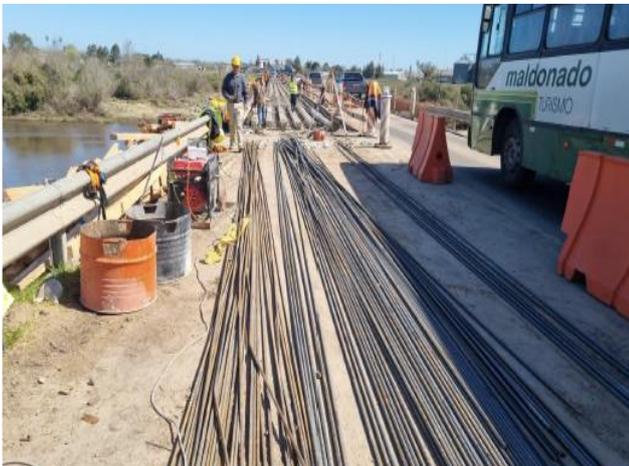
Ref.	Descripción	Requisito
05	La empresa no cuenta con infraestructura adecuada para una correcta gestión ambiental en la cabecera Sur del puente sobre río Tacuarembó Chico – P01. No hay infraestructura correcta para gestión de residuos y prevención de derrames de hidrocarburos en equipos livianos con motor a explosión.	Apartado 10.2 del MAV 1998

Foto 12.2-3, P01. Infraestructura colocada para recolección y acondicionamiento de residuos.

**Situación actual:** Cumplido. La empresa colocó la infraestructura faltante para acopio temporal de residuos y gestión de derrames en el sitio.

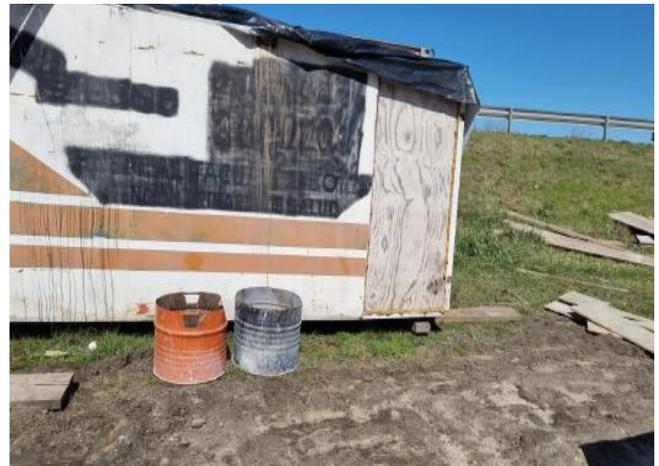
Foto 12.2-4, P01. Infraestructura colocada para recolección y acondicionamiento de residuos.

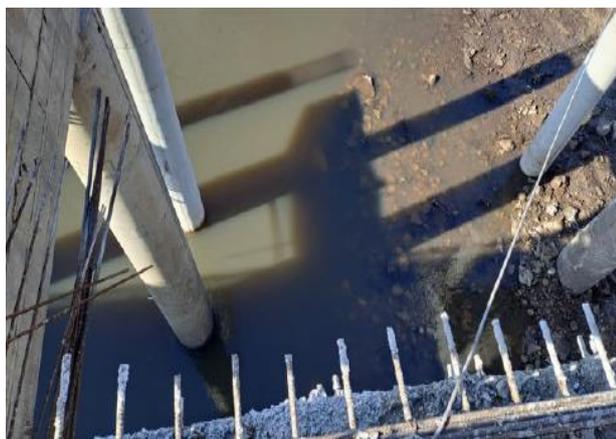
Ref.	Descripción	Requisito
06	El procedimiento por el cual la empresa realizó la demolición del sector del tablero en hormigón armado ubicado sobre el A° Tacuarembó Chico – P01 – conllevó al vertido directo de los escombros en el lecho del cauce.	Apartados 9.2 y 18.1 del MAV 1998

Foto 12.2-5, P01. Curso de agua del A° Tacuarembó Chico libre de escombros de demolición.

**Situación actual:** Cumplido. La empresa retiró los escombros del lecho del A° Tacuarembó Chico

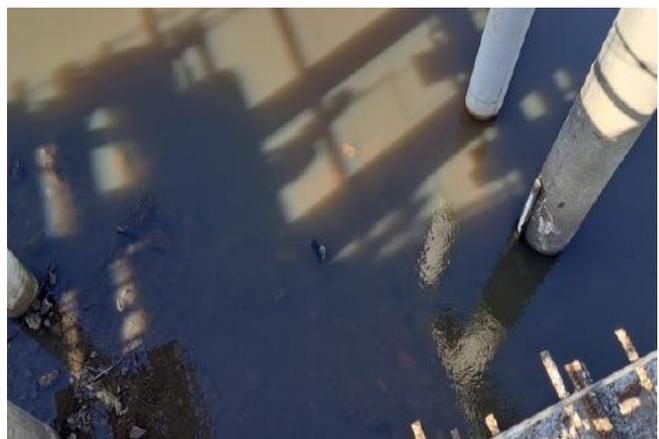
Foto 12.2-6, P01. Curso de agua del A° Tacuarembó Chico, escombros fueron retirados.

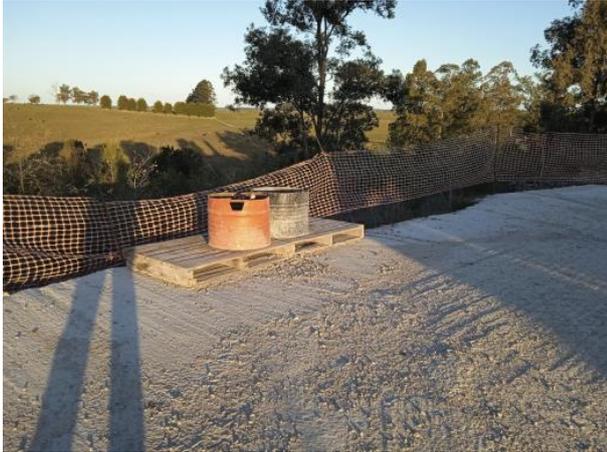
Ref.	Descripción	Requisito
07	La empresa no cuenta con infraestructura adecuada para una correcta gestión de residuos en los trabajos sobre el puente sobre el río Tacuarembó – P03.	Apartado 10.2 del MAV 1998

Foto 12.2-7, P03. Infraestructura colocada para recolección y acondicionamiento de residuos.

**Situación actual:** Cumplido. La empresa colocó la infraestructura faltante colocada para acopio temporal de residuos y gestión de derrames en el sitio.

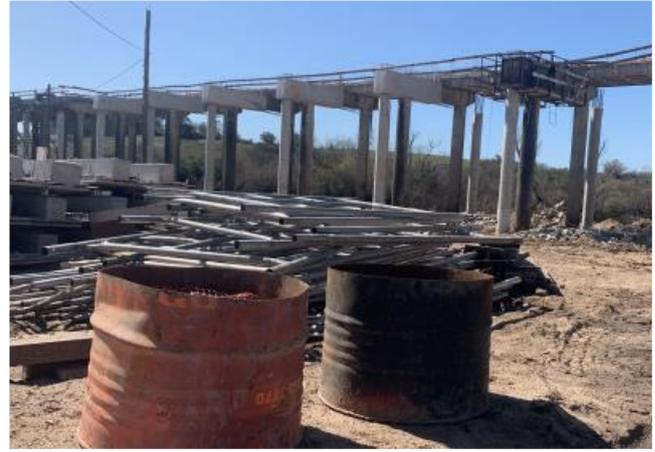
Foto 12.2-8, P03. Infraestructura colocada para recolección y acondicionamiento de residuos..
