# INFORME DE AUDITORIA AMBIENTAL DE CIERRE DE OBRA

C/148 – Cesión de contrato 25/01/2023.  
Modificación y Ampliación de Cesión de contrato  
12/09/2023

“Rehabilitación de Ruta No. 27, tramo: 85km000 -  
109km000”

**Fecha informe:** 28/05/2024

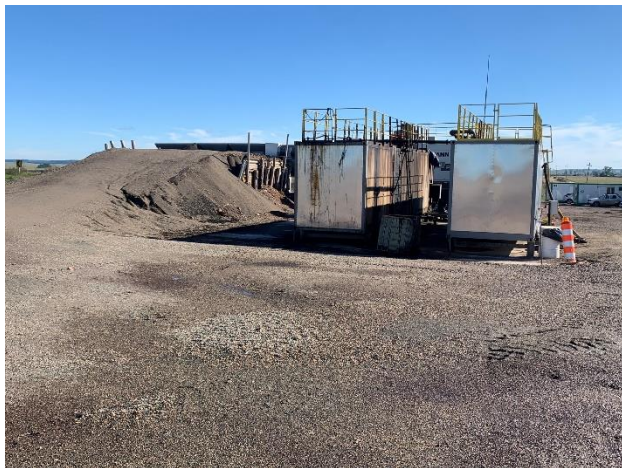
Foto 12.1-1, P04. Obrador y Planta asfáltica de Grinor SA. Faja Pública de Ruta 27 progresiva 61K100 a (-).

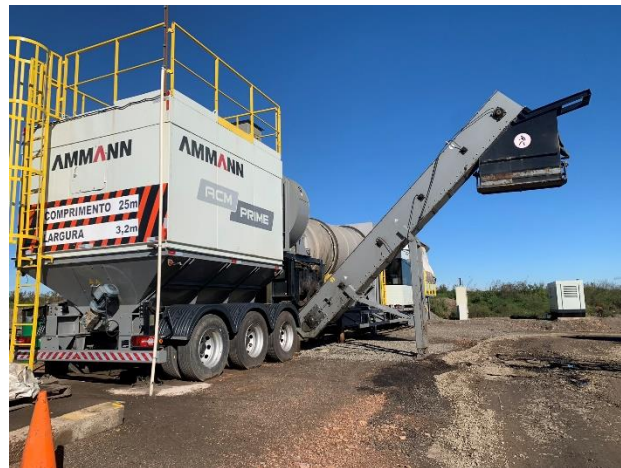
Foto 12.1-2, P04. Planta asfáltica sin actividad

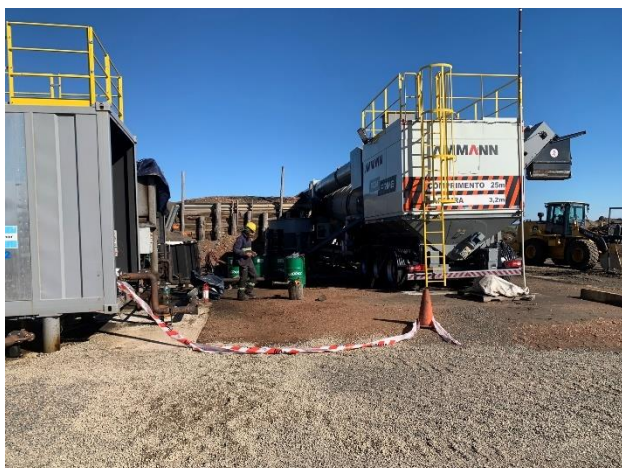
| Ref. | Descripción | Requisito |
|---|---|---|
| 05 | La planta asfáltica de Grinor SA no contó con un envallado impermeable para contención de eventuales derrames. Asimismo, el sector donde se alojan tarrinas con lubricantes no es funcional, ya que su envallado se encuentra perforado | Apartado 6.2 del MAV 2015. |
| <b>Tipo de NC: 2</b> | | Código del hallazgo: PEL - 6. |

Foto 12.1-3, P04. Planta asfáltica sin actividad. No cuenta con envallado para prevención de derrames.

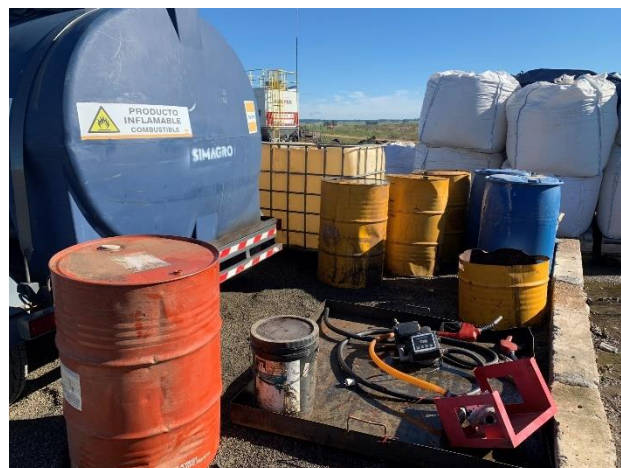
Foto 12.1-4, P04. Obrador, tarrinas y depósito de combustible en recinto con envallado defectuoso.

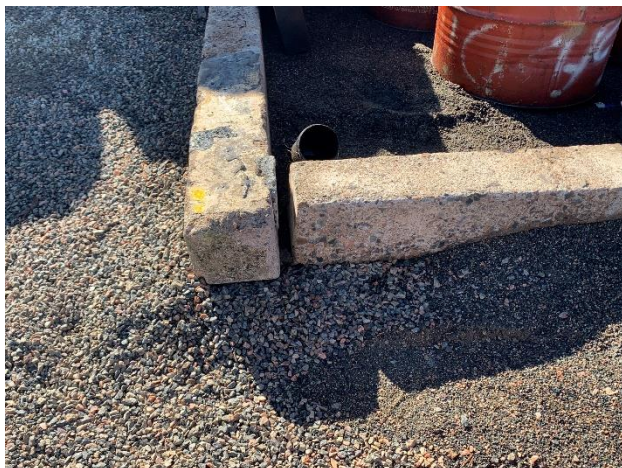
Foto 12.1-5, P04. Obrador, el envallado no cumple su función al estar perforado.

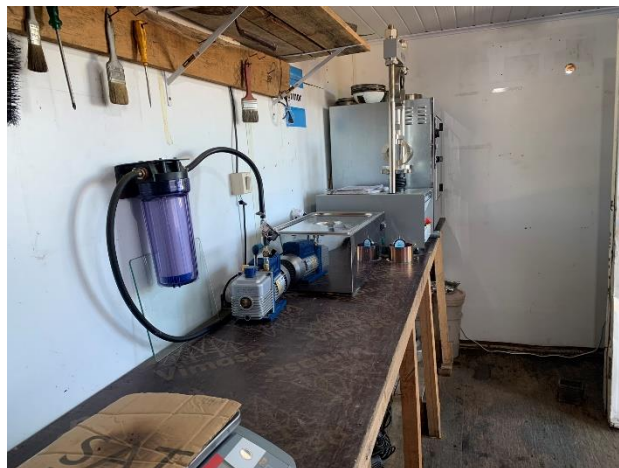
Foto 12.1-6, P04. Obrador, laboratorio de suelos y asfaltos.

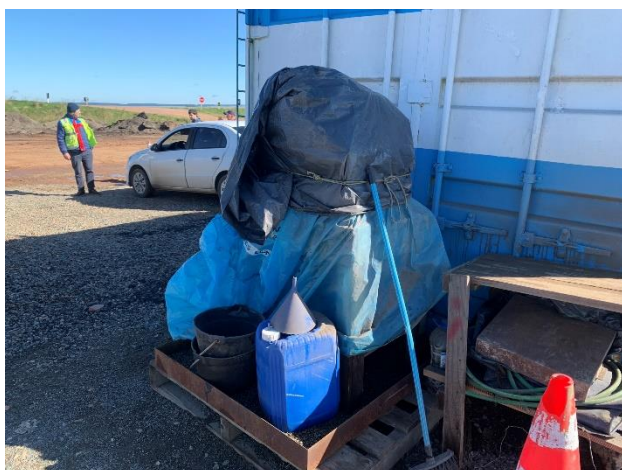
Foto 12.1-7, P04. Obrador, residuos de percolretileno usado acopiado en tarrinas tapadas y bandeja estanca.

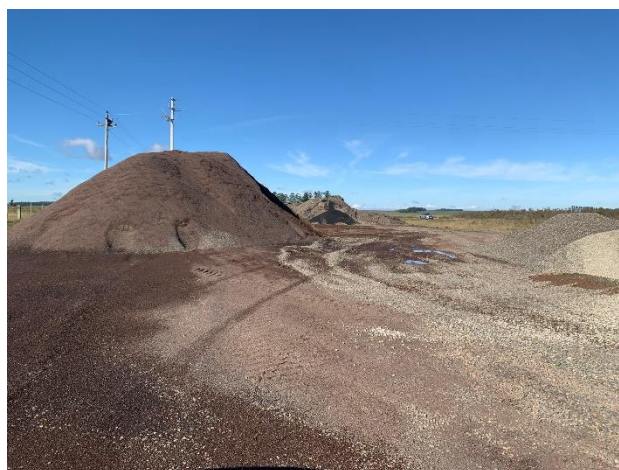
Foto 12.1-8, P04. Obrador, acopio de áridos permanecen en el predio.

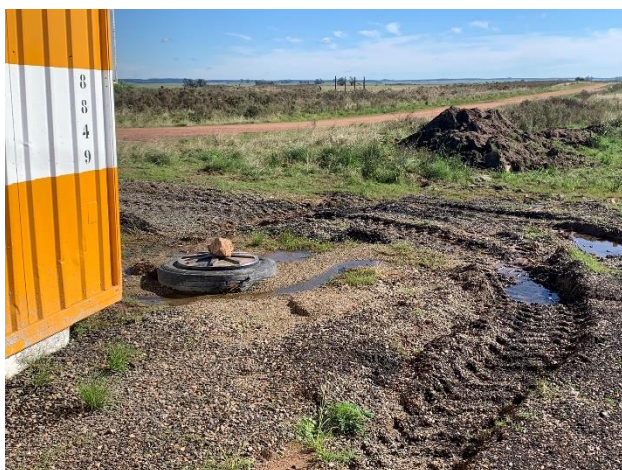
Foto 12.1-9, P04. Obrador, depósito impermeable para recolección de aguas servidas.

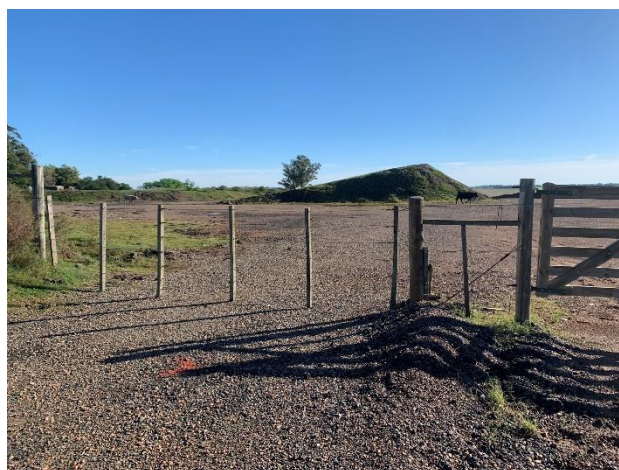
Foto 12.1-10, P03. Planta asfáltica de Molinsur SA desmantelada. Ruta 27 progresiva 98K600 a (-). Padrón N° 1325 de la 7ª SC de Rivera.

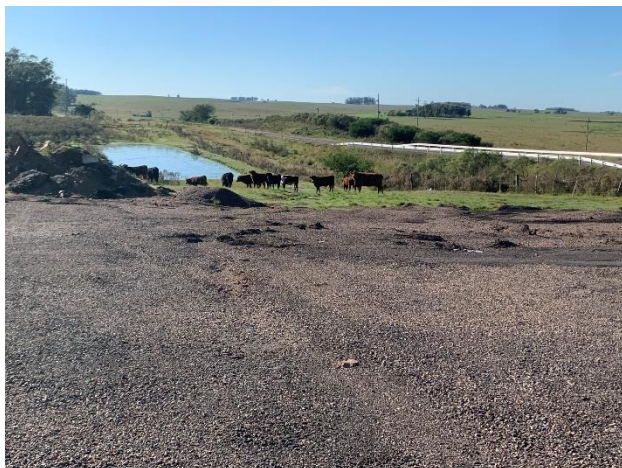
Foto 12.1-11, P03. Explanada granular y tajamar para abrevadero de ganado quedan a beneficio del propietario.

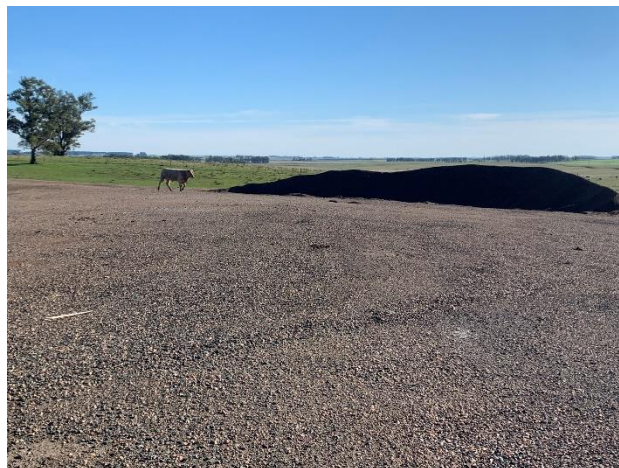
Foto 12.1-12, P03. Acopio de material granular queda a beneficio del propietario.

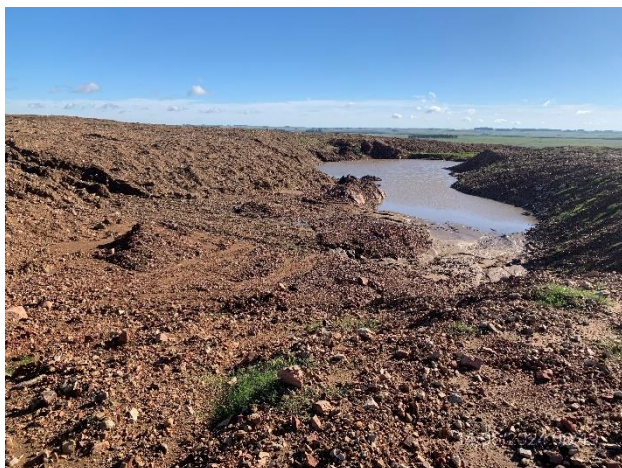
Foto 12.1-13, P06. Cantera de tosca, Ruta 27 progresiva 92K000 a (-), padrón N°7629 de la 6ª S.C. de Rivera.

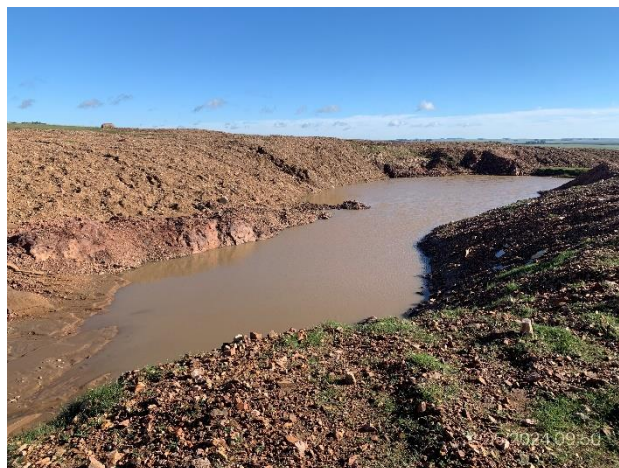
Foto 12.1-14, P06. Cantera, taludes adecuados en frente de explotación.

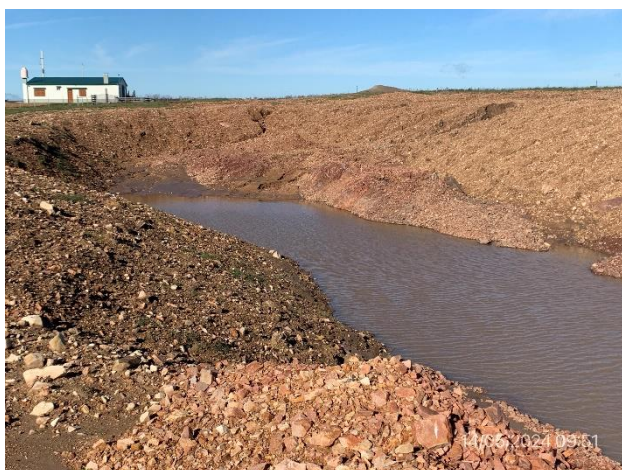
Foto 12.1-15, P06. Cantera, tajamar natural queda eventualmente como mejora a beneficio del propietario.

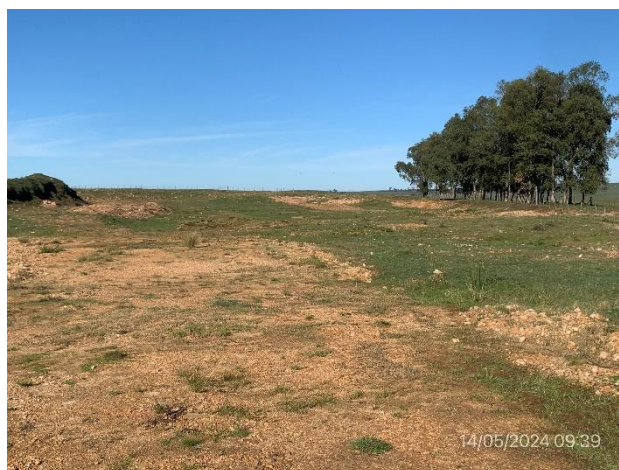
Foto 12.1-16, P05. Cantera de tosca abandonada, Ruta 27 progresiva 96K300 a (+), Poblado Moirones. Padrón N°13961 de la 7ª S.C. de Rivera.

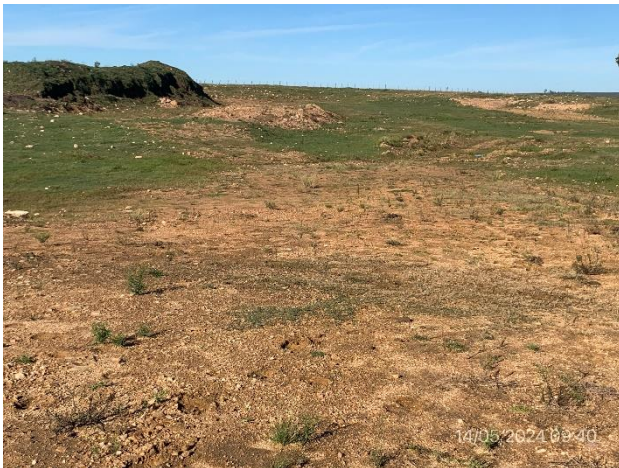
Foto 12.1-17, P05. Explanada compactada queda eventualmente como mejora a beneficio del propietario.

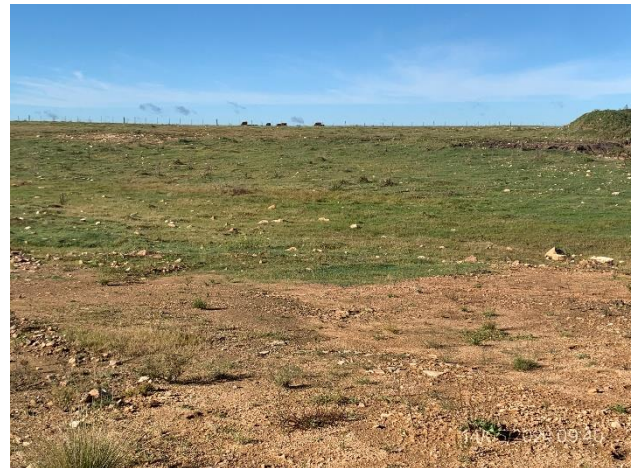
Foto 12.1-18, P05. Remediación ambiental ejecutada, no hay restos de ROCs u otros residuos

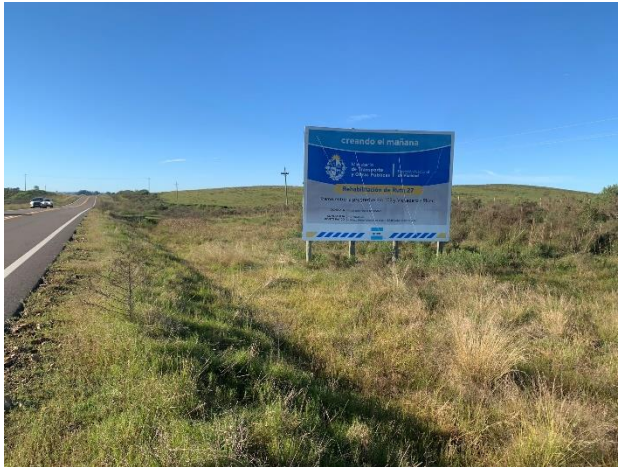
Foto 12.2-1, P02. Fin de tramo, Ruta 27 progresiva 109K000.

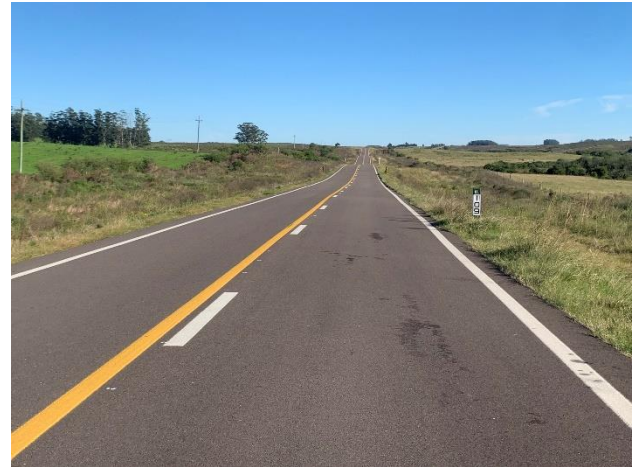
Foto 12.2-2, P02. Fin de tramo, Ruta 27 progresiva 109K000. Carpeta de rodadura y señalización horizontal terminada.

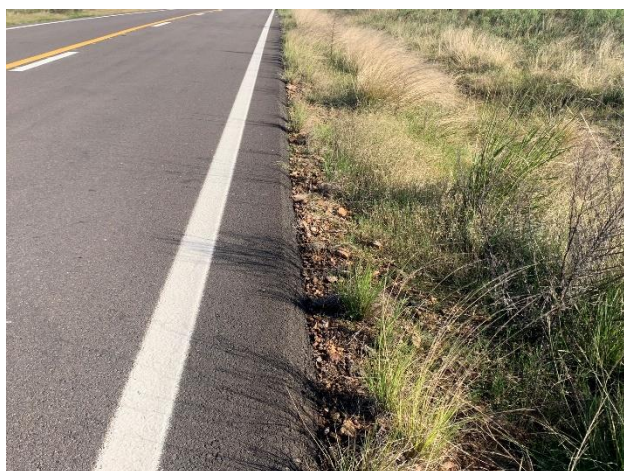
Foto 12.2-3, Ruta 27. Faja pública con pendientes adecuadas y buena cobertura vegetal.

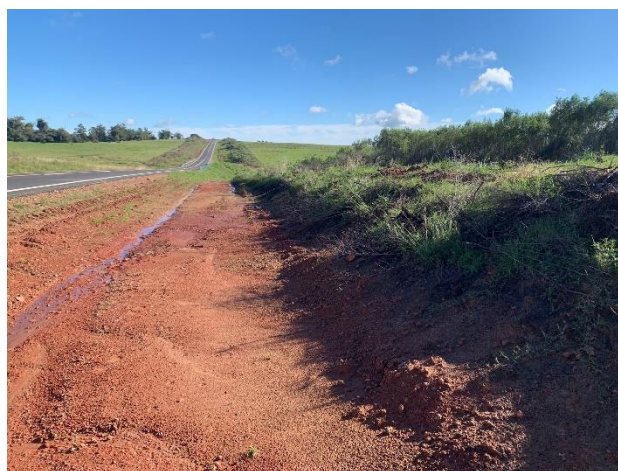
Foto 12.2-4. P07, Ruta 27 progresiva 81K000 a (-). Faja pública con pendientes pronunciada y evidencias de erosión.

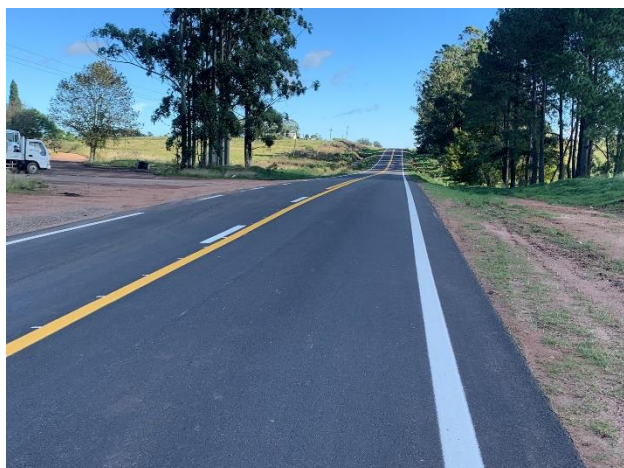
Foto 12.2-5, P01. Inicio de tramo. Ruta 27 progresiva 75K000.

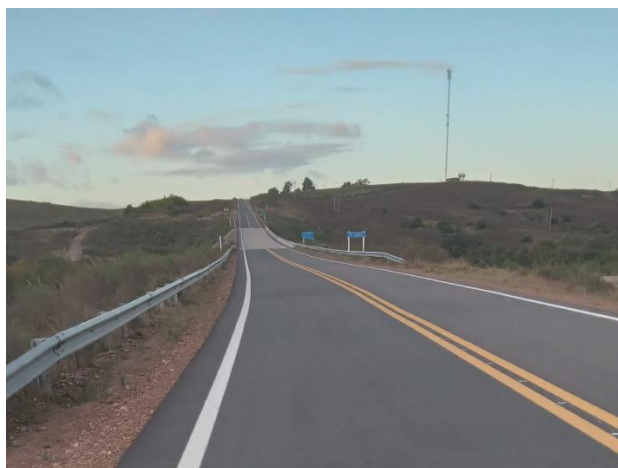
| Ref. | Descripción | Requisito |
|---|---|---|
| 2 | Puente Arroyo Yaguarí, restos de materiales en taludes próximos a cuarto cono. | PGA de Grinor SA y Molinsur SA |
| Situación actual: cumplido. | | |

Foto 12.2-6. A° Yaguarí, Ruta 27 progresiva 95K500. Zona libre de ROCs. Fotografía proporcionada por Grinor SA.
