INFORME DE AUDITORIA AMBIENTAL DE CIERRE DE OBRA

Obra: C/132 - Contrato 15/07/2020
Modificación y Ampliación del Contrato 27/07/2022

Camino El Arbolito, tramo 0km000 - 41km000.

Fecha informe: 18/07/2024

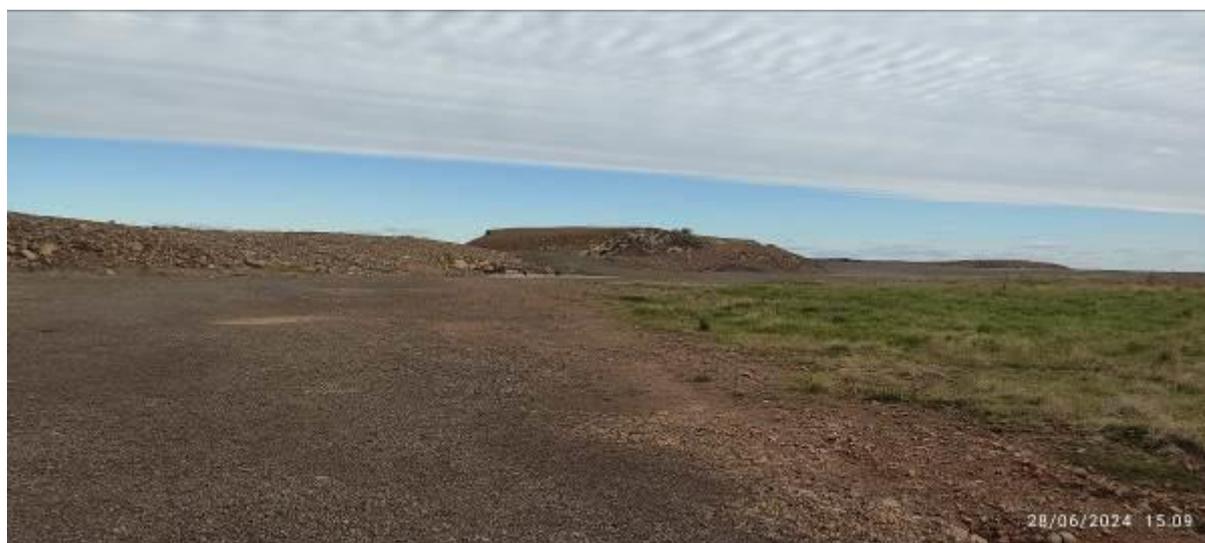
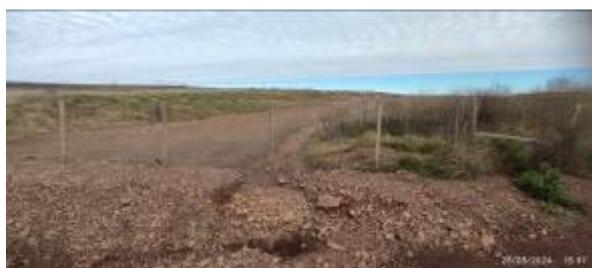
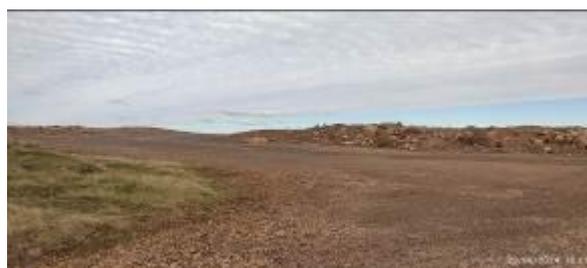
12.1 No Conformidad 1

Para la cantera del padrón 9252 de la 11ª sección catastral de Tacuarembó fue presentado el informe de cierre el 29/02/2024 ante DINACEA expediente 2020/14000/008550 y se solicitó la baja en el MTOP el 28/02/2024 para su desafectación del registro de canteras de obra pública con el expediente 2024-10-3- 0000800; en el recorrido de esta cantera se encuentra que no se ha realizado la recuperación ambiental de la caminería de acceso que no es un acceso al predio desde la ruta, también se encuentran zonas con trincheras del material retirado en la operativa.

Ref.	Descripción	Requisito
1	La recuperación ambiental de la cantera padrón 9252 de la 11ª sección catastral de Tacuarembó es insuficiente, el predio presenta caminería sin descompactar y trincheras del material extraído que no están en armonía con el entorno. <i>Ver Foto 12.1-1</i>	13.6 Manual Ambiental de la DNV/98.
Tipo de NC: 2		Código del hallazgo: PF-10

Foto 12.1-1 Recuperación ambiental insuficiente de Cantera Padrón 9522.

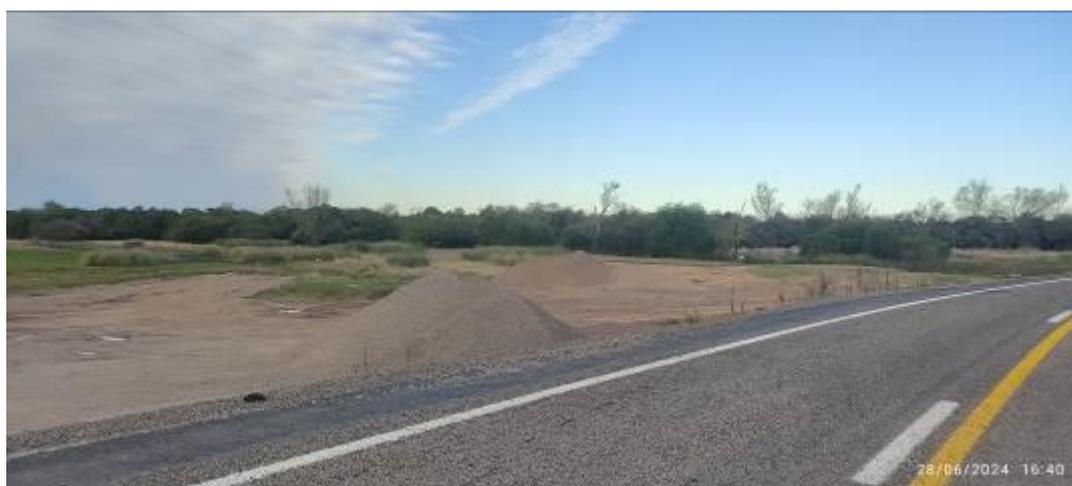
12.2 No Conformidad 2

Se encuentran acopios en zona inundable, reiterando la situación encontrada en auditoría anterior. El obrador está en etapa de desarme, se están trasladando las estructuras que aún se encuentran en el predio.

Ref.	Descripción	Requisito
2	<u>Vta.1 (Lat. 32° 9'36.81"S, Long. 55°50'29.76"O)</u> Acopio de áridos en zona con riesgo de inundación. <i>Ver ¡Error! No se encuentra el origen de la referencia.</i>	9.8 Manual Ambiental de la DNV/98.
Tipo de NC: 2		Código del hallazgo: PF-4

Foto 12.2-1 Vta.1 Acopio en zona con riesgo de inundación.

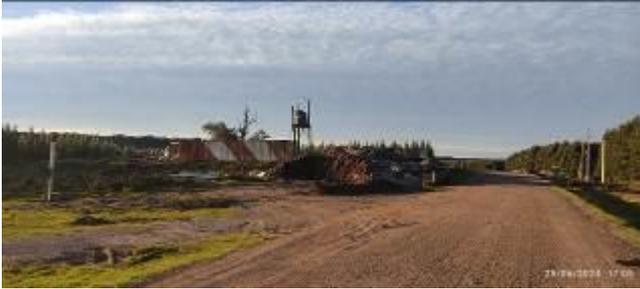
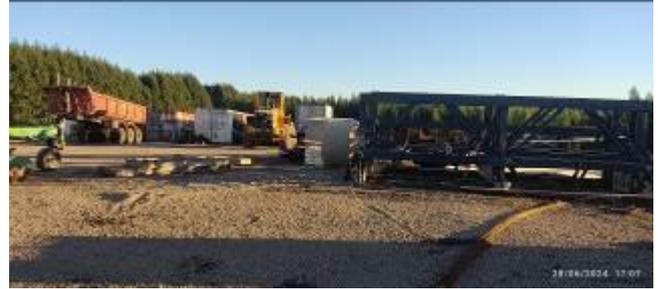
12.3 No Conformidad 3

Ref.	Descripción	Requisito
3	<u>Obrador (Lat. 32° 9'40.23"S, Long. 55°57'34.06"O)</u> Aun no se ha completado la recuperación ambiental del predio del obrador. <i>Ver Foto 12.3-1</i>	10.4 Manual Ambiental de la DNV/98.
Tipo de NC: 2		Código del hallazgo: PF-10

Foto 12.3-1 Predio del obrador sin recuperación ambiental final.

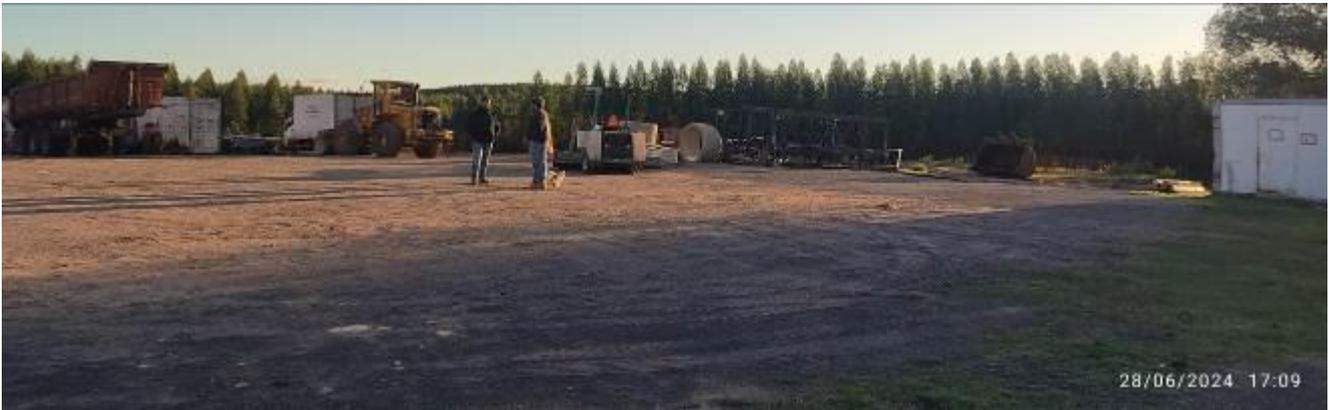
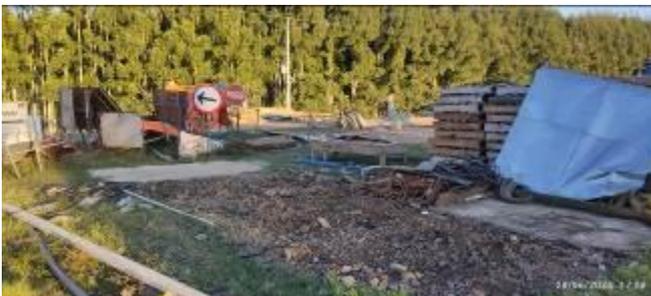
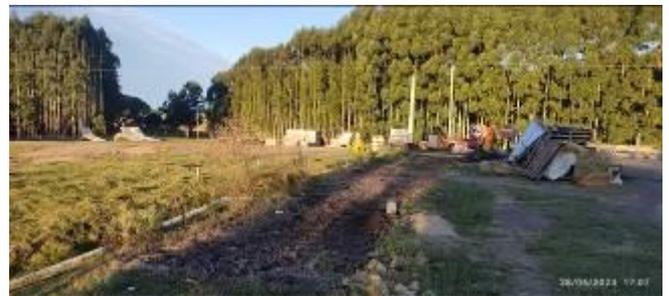
12.4 Predio del obrador en etapa de desarme

Foto 12.4-1 Obrador en etapa de desarme.

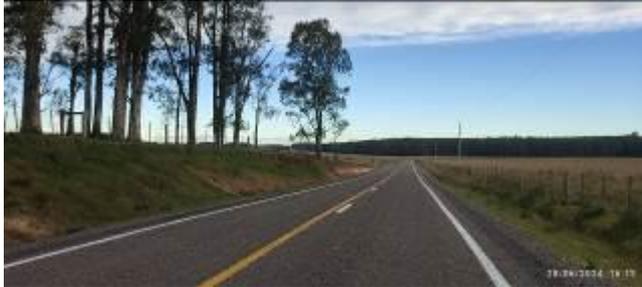
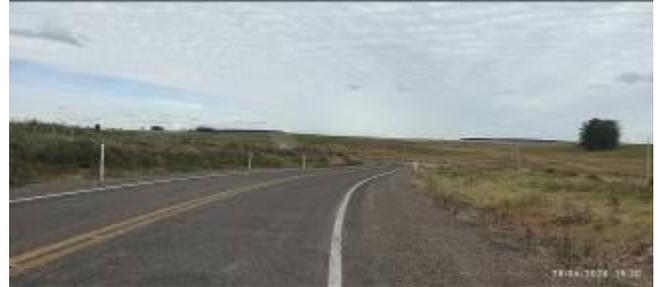
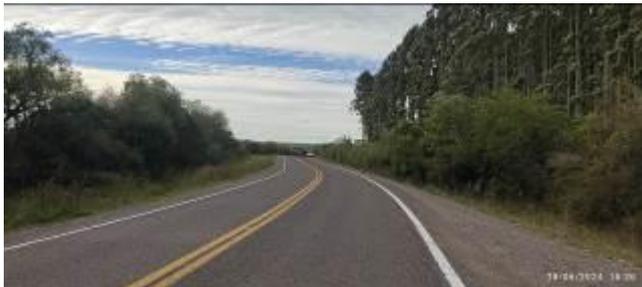
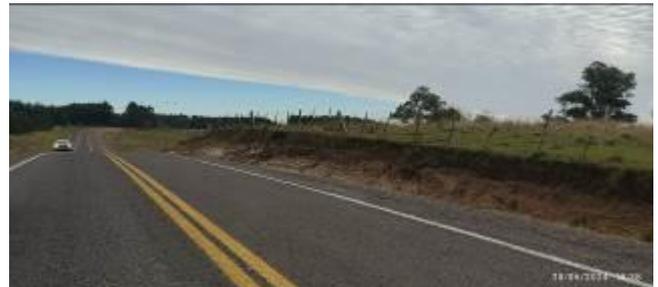
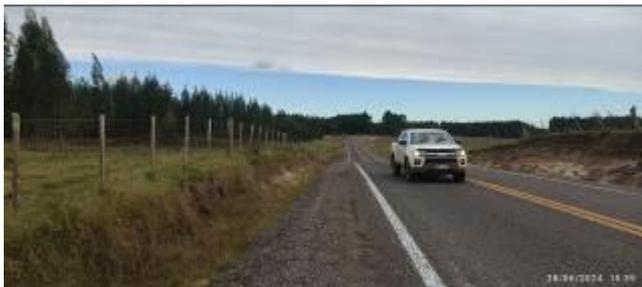
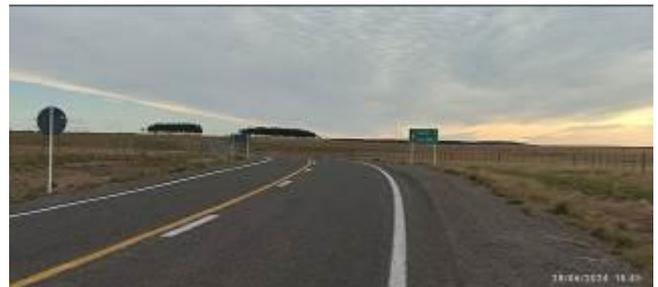
12.5 Vistas del tramo terminado

A nivel de usuario de la red vial, el tramo del contrato terminado, presenta un pavimento y señalización que genera sensación de confort y seguridad en la conducción.

Foto 12.5-1 Vistas del tramo terminado.
