INFORME DE AUDITORIA AMBIENTAL DE CIERRE DE OBRA

Obra: C/132 - Ampliación del Contrato 28/10/2022

Rehabilitación tramo de 4 km desde Cno. el Arbolito hasta Ruta 59.

Fecha informe: 18/07/2024

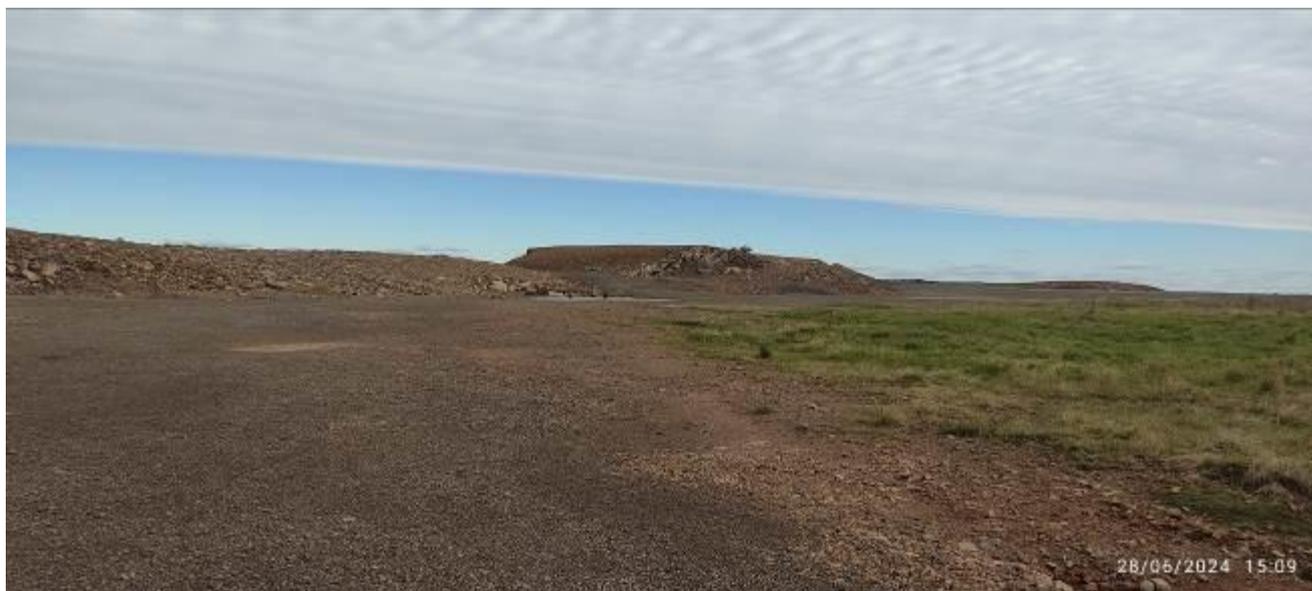
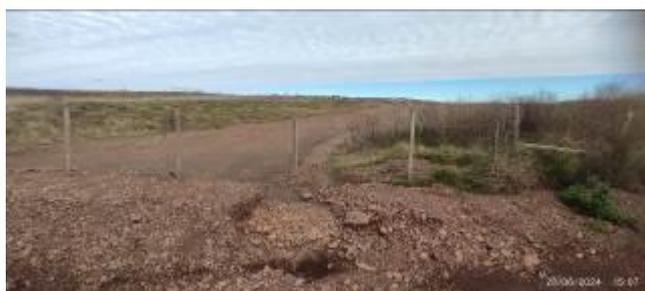
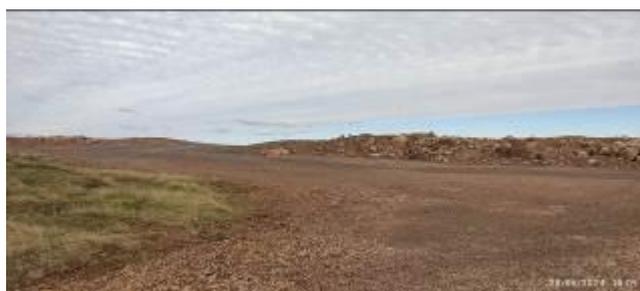
12.1 No Conformidad 1

Para la cantera del padrón 9252 de la 11ª sección catastral de Tacuarembó fue presentado el informe de cierre el 29/02/2024 ante DINACEA expediente 2020/14000/008550 y se solicitó la baja en el MTOP el 28/02/2024 para su desafectación del registro de canteras de obra pública con el expediente 2024-10-3- 0000800; en el recorrido de esta cantera se encuentra que no se ha realizado la recuperación ambiental de la caminería de acceso que no es un acceso al predio desde la ruta, también se encuentran zonas con trincheras del material retirado en la operativa.

Ref.	Descripción	Requisito
1	La recuperación ambiental de la cantera padrón 9252 de la 11ª sección catastral de Tacuarembó es insuficiente, el predio presenta caminería sin descompactar y trincheras del material extraído que no están en armonía con el entorno. <i>Ver Foto 12.1-1</i>	13.6 Manual Ambiental de la DNV/98.
Tipo de NC: 2		Código del hallazgo: PF-10

Foto 12.1-1 Recuperación ambiental insuficiente de Cantera Padrón 9522.

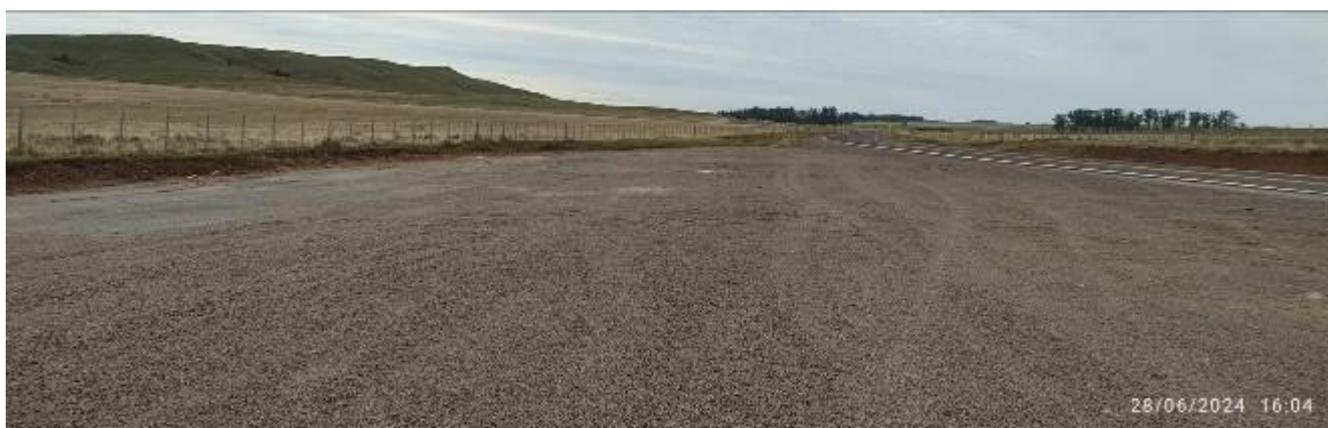
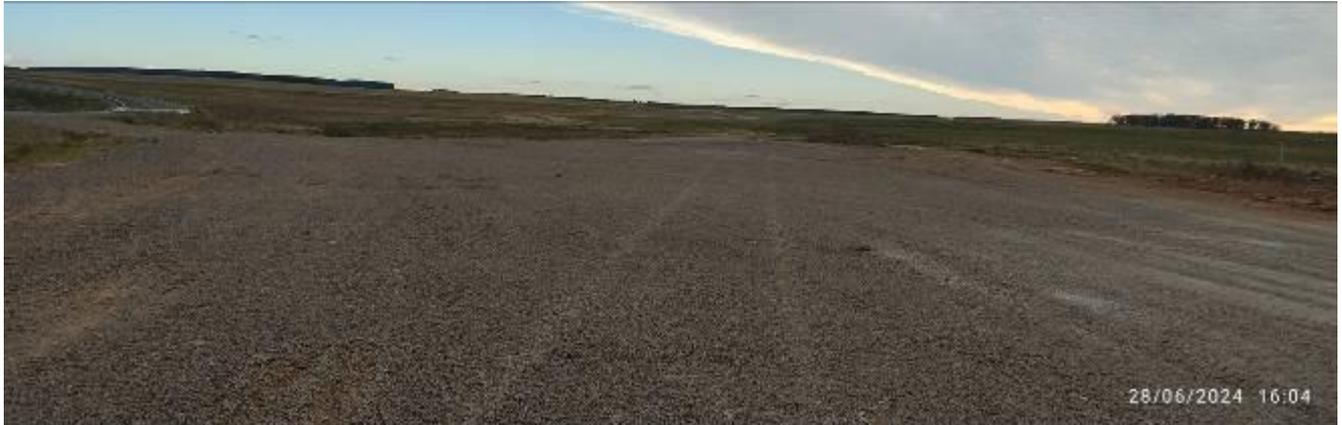
12.2 No Conformidad 2

La faja del tramo presenta arraigo de vegetación, aunque aún quedan zonas sin cubrir dado el tipo de suelo, pero no se observa riesgo de erosión. Se encuentra un área de la faja sin recuperación ambiental, las contrapartes indican que allí existe el acceso a algunos predios y que sería inconveniente des compactar, pero no existe una autorización de la Dirección de Obra con una justificación por escrito para considerar esta excepción.

Ref.	Descripción	Requisito
2	Vta.1 (Lat. 32° 2'37.32"S, 55°48'48.84"O) Faja sin recuperación ambiental. <i>Ver Foto 12.2-1</i>	12.1 Manual Ambiental de la DNV/98.
Tipo de NC: 2		Código del hallazgo: PF-10

Foto 12.2-1 Vta.1 Faja sin recuperación ambiental.

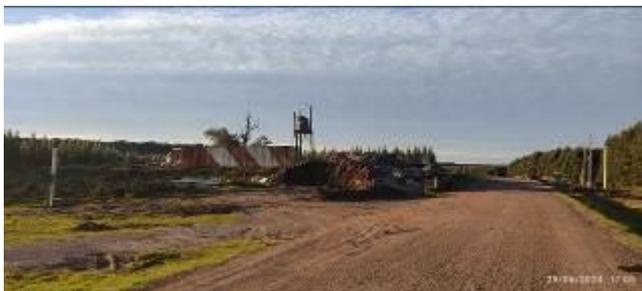
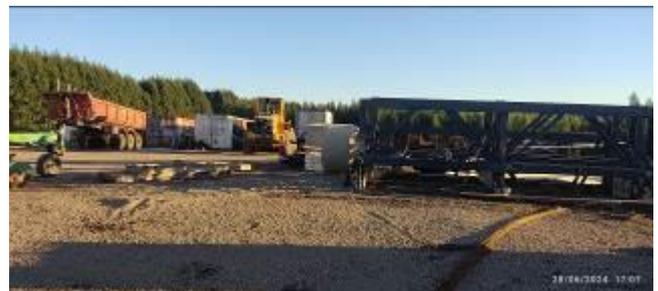
12.3 No Conformidad 3

Ref.	Descripción	Requisito
3	Obrador (Lat. 32° 9'40.23"S, Long. 55°57'34.06"O) Aun no se ha completado la recuperación ambiental del predio del obrador. <i>Ver Foto 12.3-1</i>	10.4 Manual Ambiental de la DNV/98.
Tipo de NC: 2		Código del hallazgo: PF-10

Foto 12.3-1 Predio del obrador sin recuperación ambiental final.

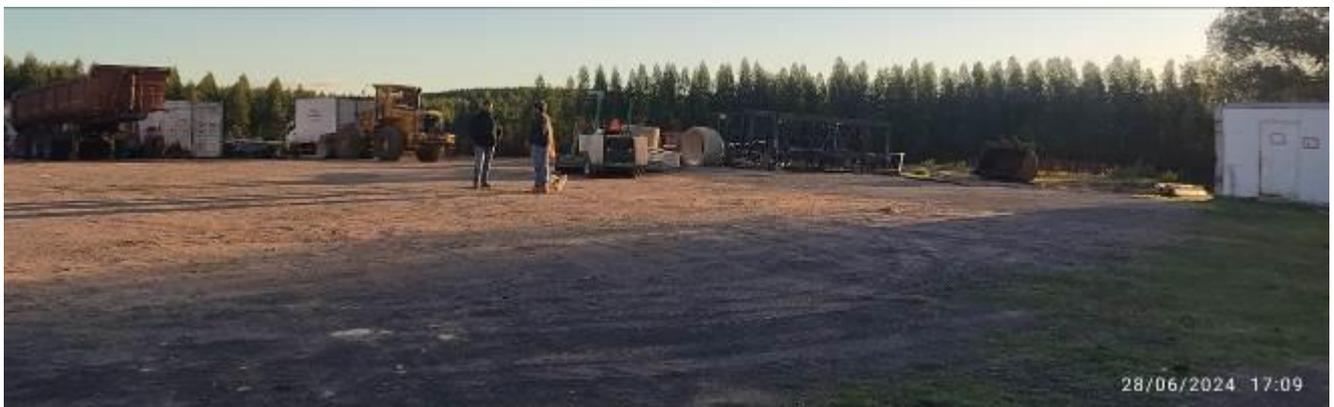
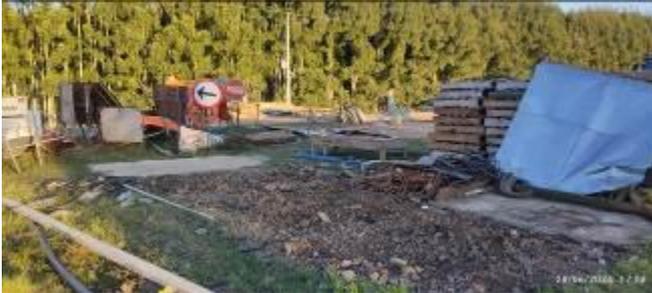
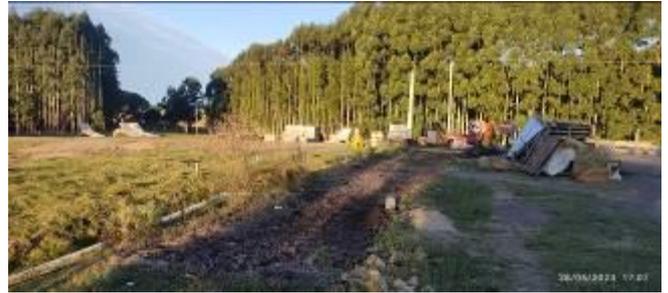
12.4 Predio del obrador en etapa de desarme

El obrador está en etapa de desarme, se están trasladando las estructuras que aún se encuentran en el predio.

Foto 12.4-1 Obrador en etapa de desarme.

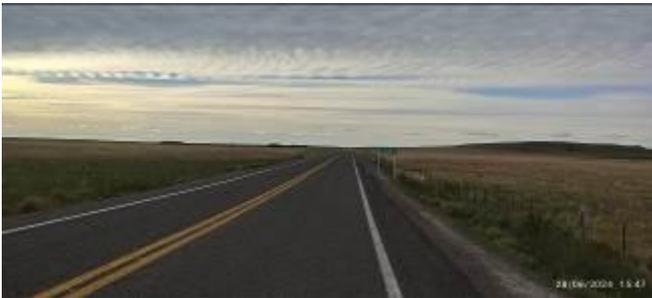
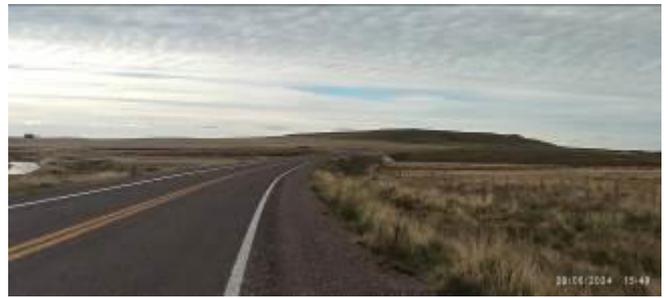
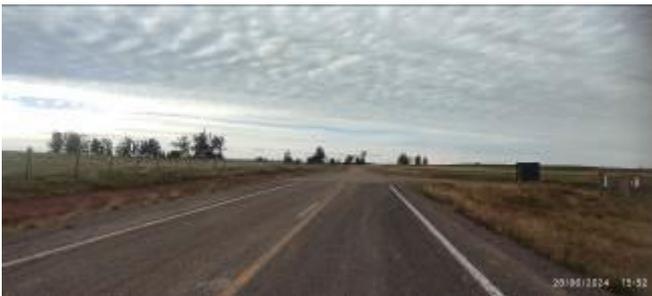
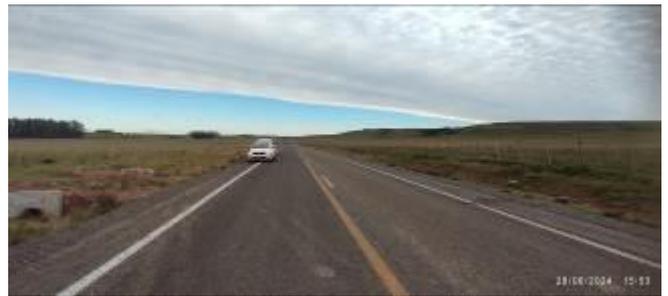
12.5 Vistas del tramo terminado

A nivel de usuario de la red vial, el tramo del contrato terminado, presenta un pavimento y señalización que genera sensación de confort y seguridad en la conducción.

Foto 12.5-1 Vistas del tramo terminado.
