INFORME DE AUDITORIA AMBIENTAL

CREMAF Ruta 9 – Contrato 01/08/2022.
“Doble Vía de Ruta 9, tramo Pan de
Azúcar – Rocha”.
Alcance: Tramo 127K100 – 178K300.

27/08/2024

Seguimiento

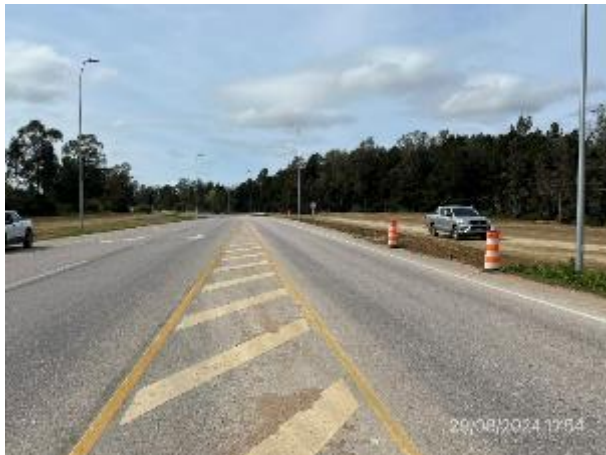
Foto 12.1-1, P01. Inicio de tramo. Ruta 9 progresiva 127K100.

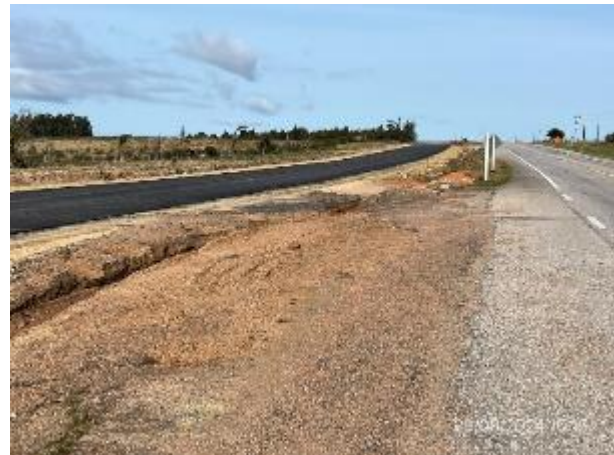
Foto 12.1-2, Ruta 9. Tramo parcial con nueva senda ejecutada cerrada al tránsito, sin señalización horizontal.

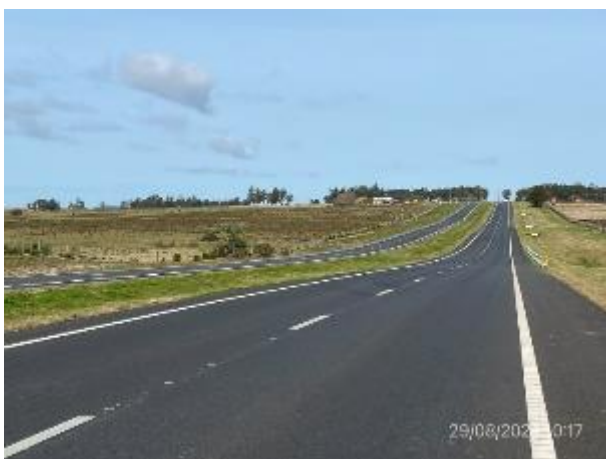
Foto 12.1-3, Ruta 9. Tramo parcial con nueva senda ejecutada terminada, aún cerrada al tránsito.

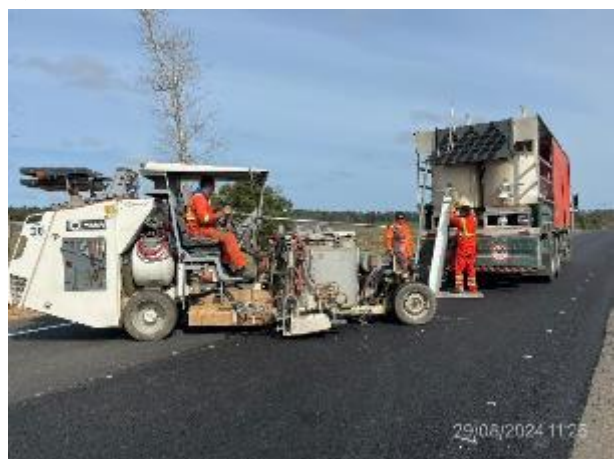
Foto 12.1-4, P08. Frente de obra de señalización horizontal. Ruta 9 progresiva 146K800.

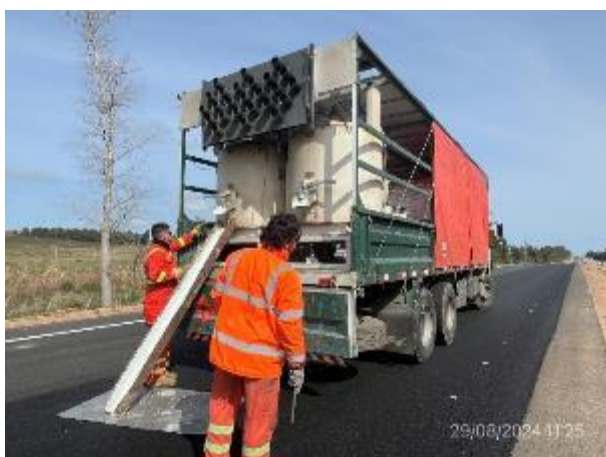
Foto 12.1-5, P08. Subcontrato Bordonix SA, señalización horizontal en ejecución en buenas condiciones.

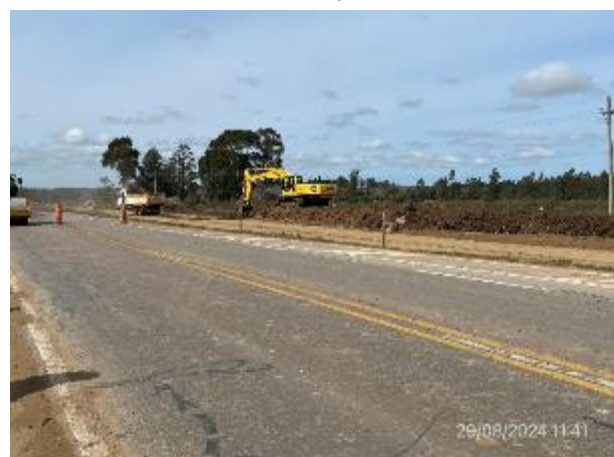
Foto 12.1-6, P09. Frente de obra de movimiento de suelos. Ruta 9, progresiva 131K500, senda a (+).

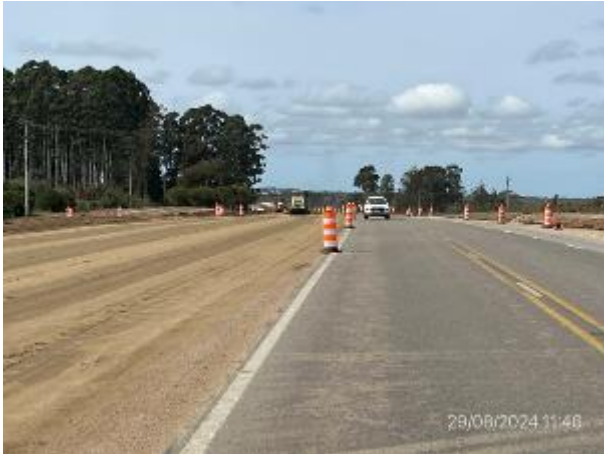
Foto 12.1-7, P09. Base granular en proceso de compactación.

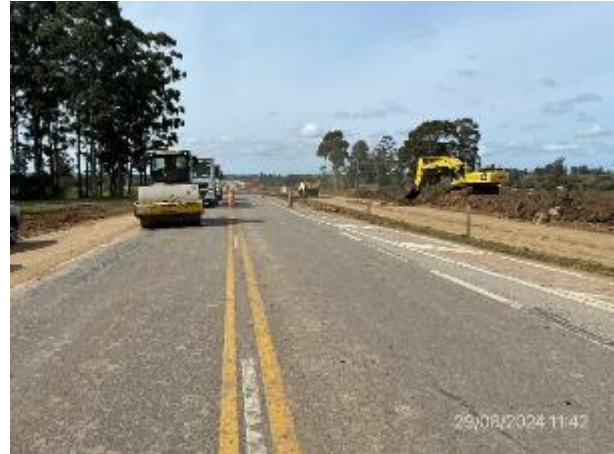
Foto 12.1-8, P09. Apertura de caja y preparación de subrasante en ejecución.

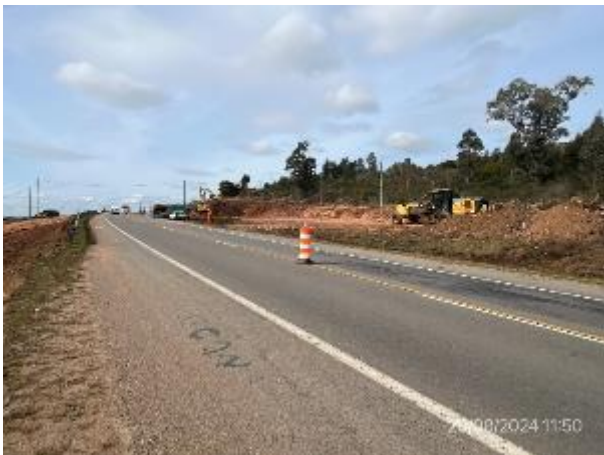
Foto 12.1-9, P10. Frente de obra de excavación en roca, Ruta 9, progresiva 130K000, senda a (+).

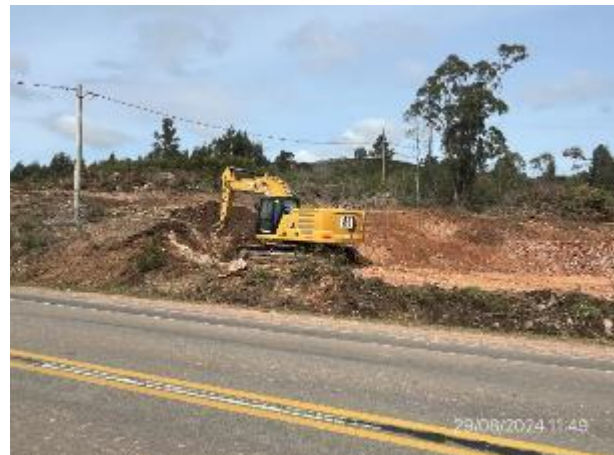
Foto 12.1-10, P10. Apertura de caja a nivel de subrasante, senda a (+).

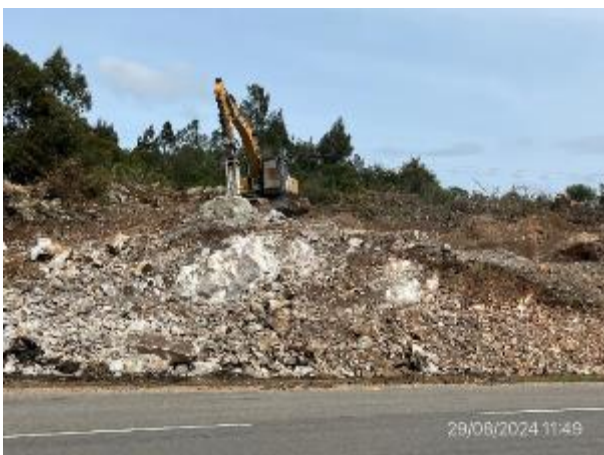
Foto 12.1-11, P10. Desmonte de macizo rocoso, transportado a tren de trituración de GVESA.

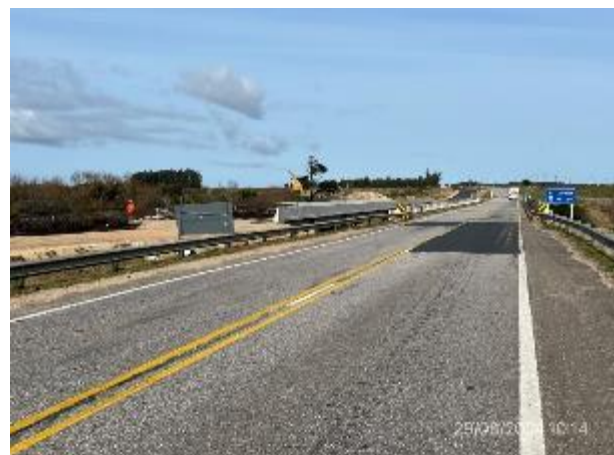
Foto 12.1-12, P02. Fin de tramo. Ruta 9 progresiva 178K300, A° Garzón.

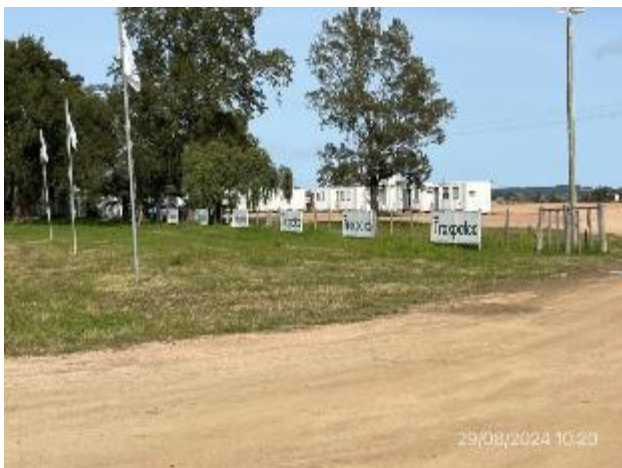
Foto 12.2-1, P03. Cantera granular y obrador. Ruta 9 progresiva 173K400 a (-). Padrón N°19600, 7ª SC de Maldonado.

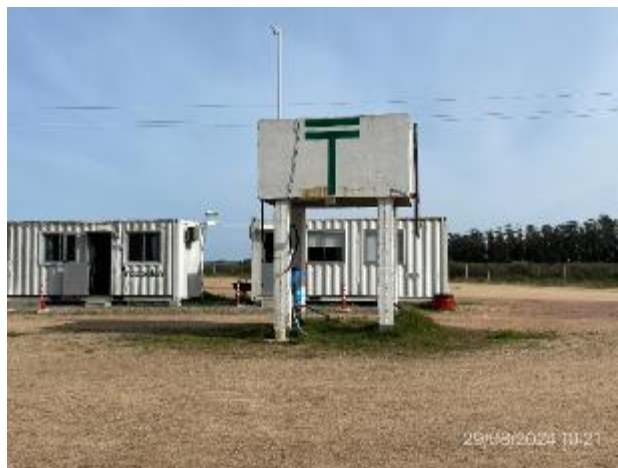
Foto 12.2-2, P03. Obrador, reservorio de agua no potable para abastecimiento de baños y humectación de bases granulares.

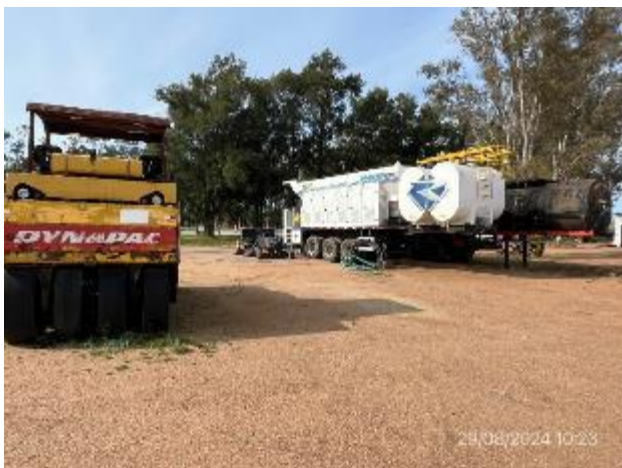
Foto 12.2-3, P03. Obrador, explanada de maniobras para maquinaria.

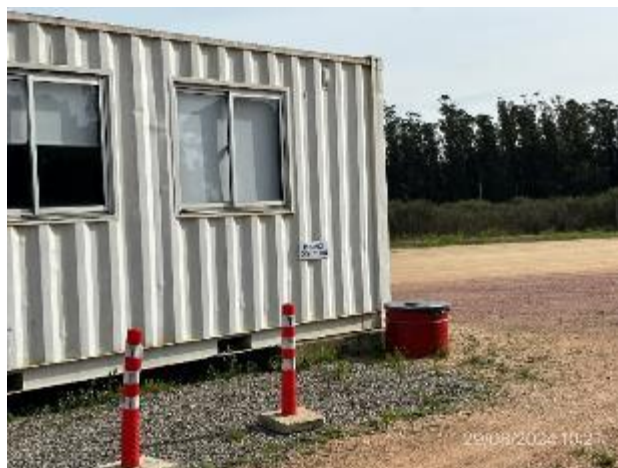
Foto 12.2-4, P03. Obrador, tarrinas para acopio de residuos asimilables a domésticos.

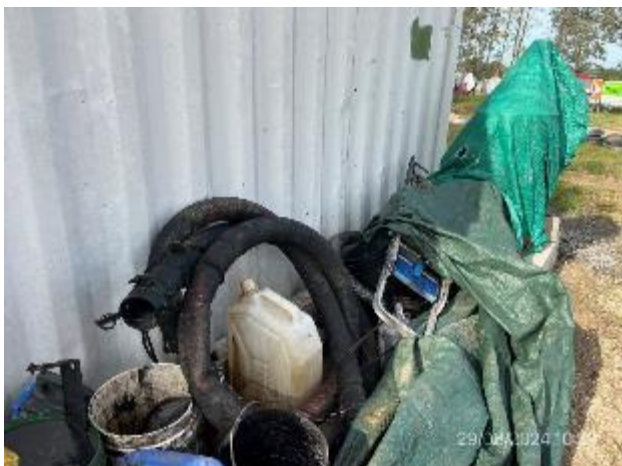
Foto 12.2-5, P03. Obrador, recinto envallado y con cobertura impermeable para acopio de tarrinas y bidones con lubricantes usados.

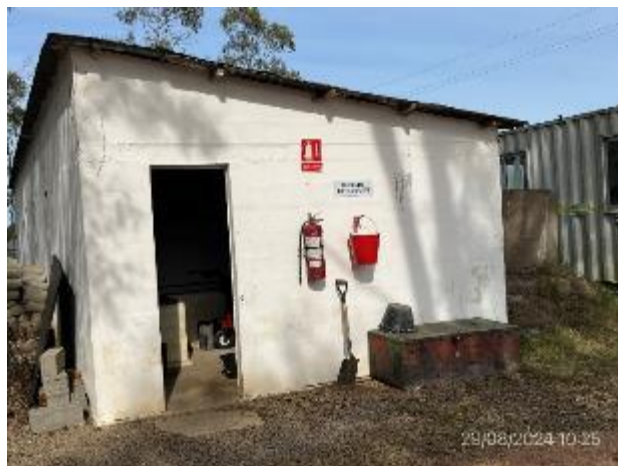
Foto 12.2-6, P03. Obrador, Kit para atención de contingencias ambientales.

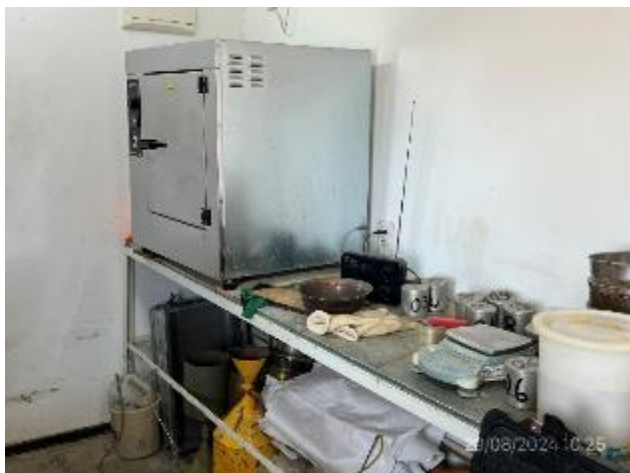
Foto 12.2-7, P03. Obrador, laboratorio de suelos en buenas condiciones de orden y limpieza.

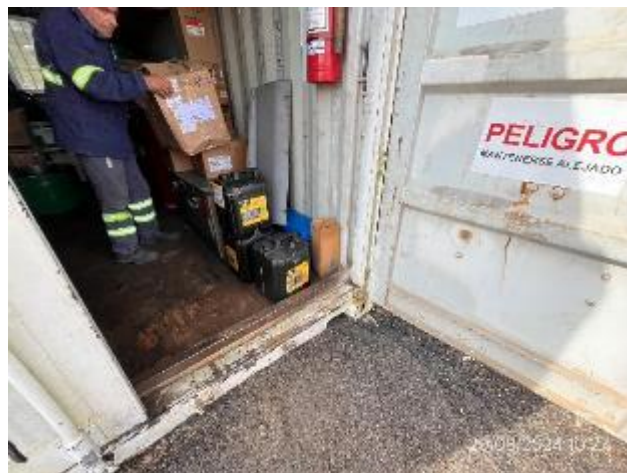
Foto 12.2-8, P03. Obrador, contenedor cerrado y con zócalo impermeable, pañol y acopio de lubricantes.

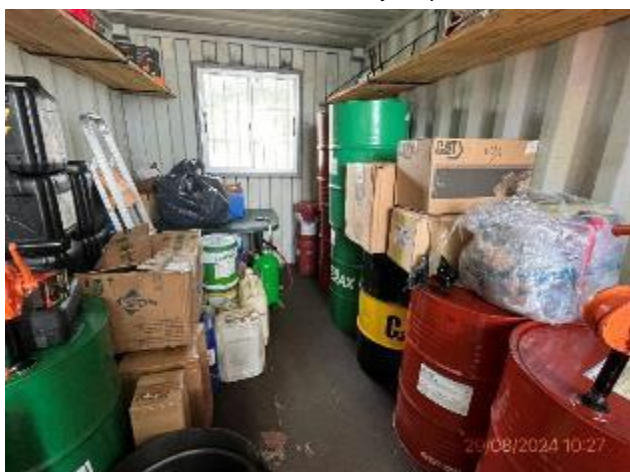
Foto 12.2-9, P03. Obrador, pañol y acopio de lubricantes en buenas condiciones de orden y limpieza.

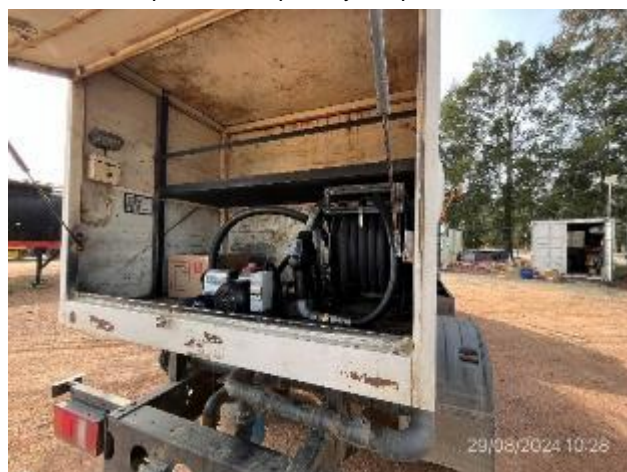
Se comprobó asimismo que el operario a cargo de surtir de combustible a la maquinaria ignoraba el procedimiento previsto en el PGA para esa tarea y que el camión surtidor de combustible - Foto 12.2-10 - no contaba con los elementos previstos en el PGA ejecutar esas maniobras.

Foto 12.2-10, P03. Obrador, camión surtidor de combustible, no dispone de bandejas impermeables para las maniobras de abastecimiento.

Con fecha 30/08/2024, la empresa Traxpalco remitió evidencia de una capacitación realizada al operario, y de las bandejas impermeables incorporadas al camión surtidor - Foto 12.3-6.

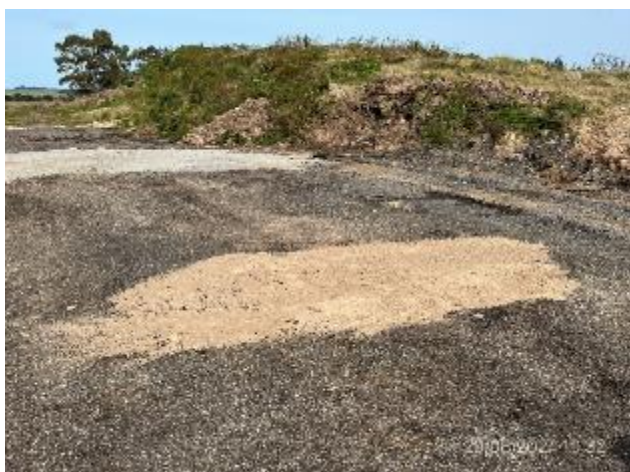
Durante la auditoría se comprobó que en general las condiciones de orden en ese obrador eran adecuadas, con buenas condiciones de orden y limpieza. No obstante, se comprobó que en un sector con pavimento en carpeta asfáltica había arenas contaminadas con hidrocarburos, producto de un derrame de combustible. Esas arenas no habían sido acopiadas y gestionadas para su disposición final de acuerdo con el PGA de la obra y el MAV 2015. Se retoma este comentario en el apartado 7.2.

Foto 12.2-11, P03. Obrador, arenas conteniendo derrame de hidrocarburos, sin disposición final.

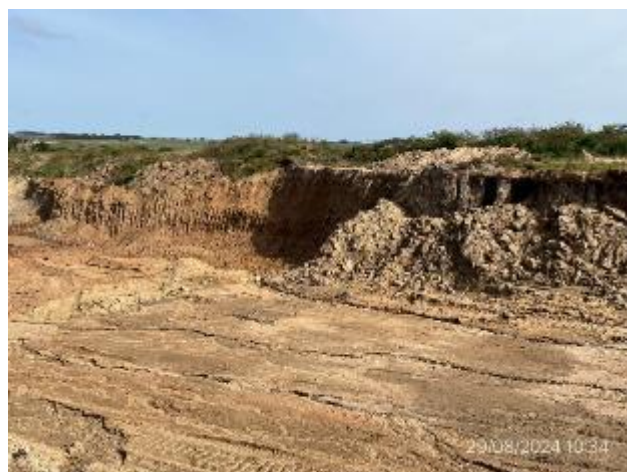
Foto 12.2-12, P03. Cantera granular con explotación detenida. Frente de explotación suspendido y acopio de tosca a disposición.

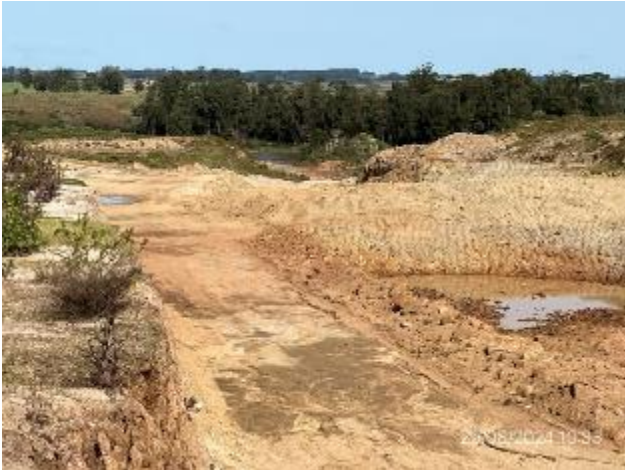
Foto 12.2-13, P03. Cantera granular, tajamar para retención de aguas pluviales.

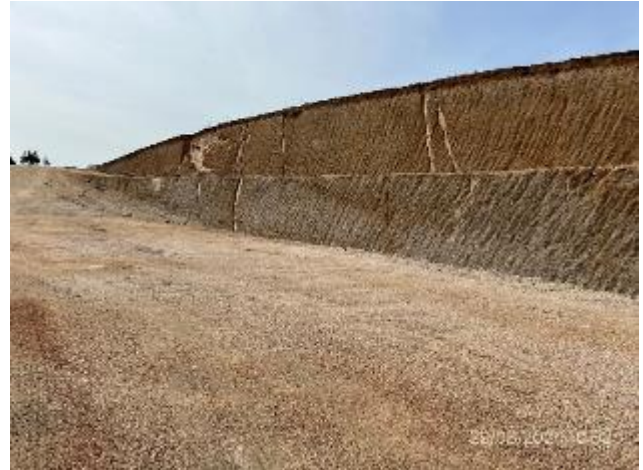
Foto 12.2-14, P06. Cantera de tosca. Padrón N°19687 7ª SC de Maldonado.

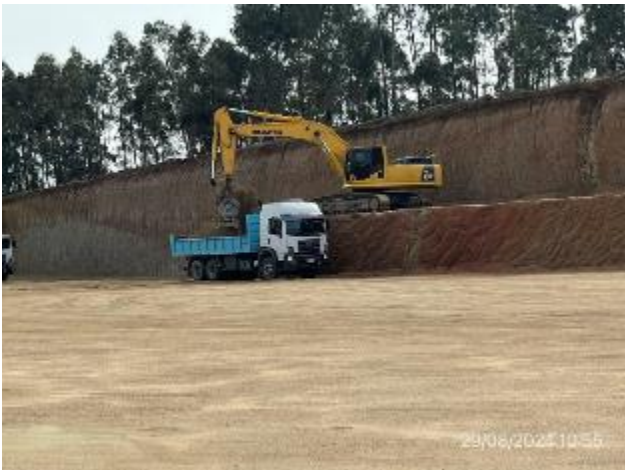
Ref.	Descripción	Requisito
02	En la cantera de tosca – P06 – no estaban presentes los servicios de bienestar para el personal.	Cap. II del Dec 125/014.
Tipo de NC: 1		Código del hallazgo: PF – 8
Evidencia: Foto 12.2-15

Foto 12.2-15, P06. Frente de explotación, maniobra de carga de camiones en proceso. No hay servicios de bienestar para los operarios permanentes.

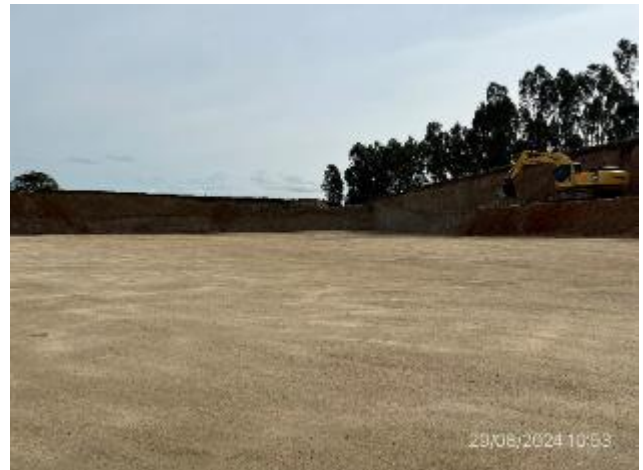
Ref.	Descripción	Requisito
03	En la cantera de tosca – P06 – no estaban presentes los elementos requeridos para realizar una gestión de residuos apegada al MAV 2015 y el PGA del contrato ni el equipo e insumos para hacer frente a contingencias ambientales.	Apartado 6.2 del MAV 2015.
Tipo de NC: 2		Código del hallazgo: RS – 6, PEL – 6.
Evidencia: Foto 12.2-16

Foto 12.2-16, P06. No hay infraestructura para gestión de residuos, atención de contingencias ambientales.

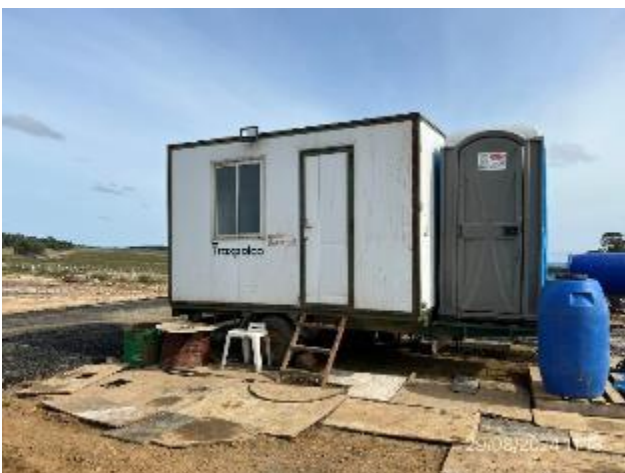
Foto 12.2-17, P07. Campamento móvil, faja pública de Ruta 9, progresiva 151K700 a (-). Buenas condiciones de orden y limpieza.

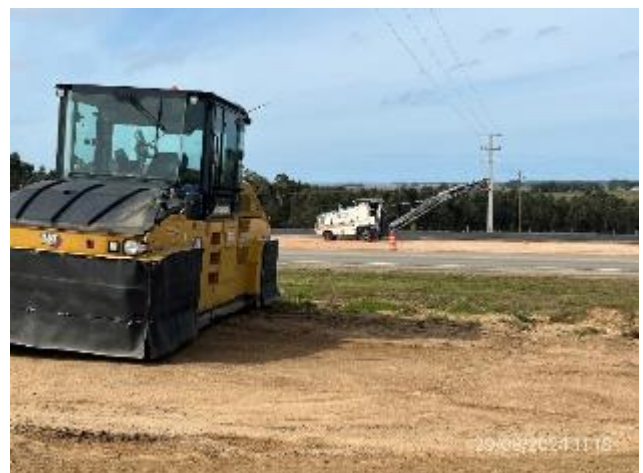
Foto 12.2-18, P07. Campamento móvil, explanada limpia y ordenada.

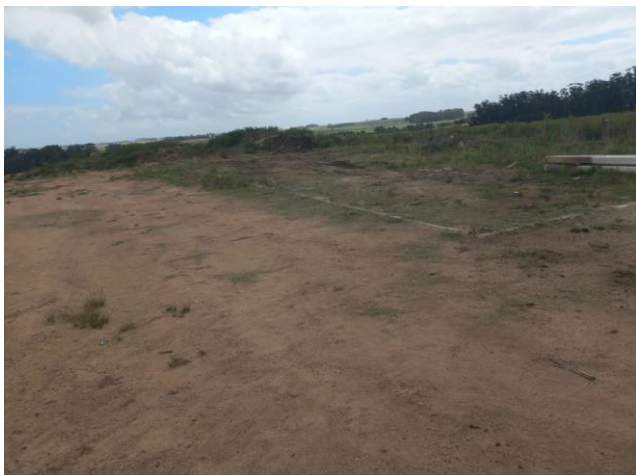
Ref.	Descripción	Requisito
02	Obrador Traxpalco SA – P03. Residuos diseminados por el predio.	Apartados 5.3.4 y 6.1, Dec. 010/2020, MAV 2015.
Situación actual: cumplido		
Evidencia: Foto 12.3-1, Foto 12.2-4, Foto 12.2-5

Foto 12.3-1, 21/02/2024, P03. Obrador Traxpalco, se realizó limpieza de residuos.

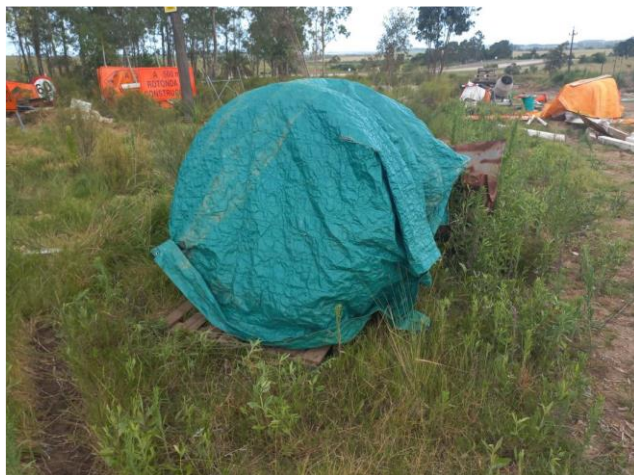
Ref.	Descripción	Requisito
03	Obrador Traxpalco SA – P03. Neumáticos con agua estancada.	Apartado 6.1, Dec. 010/2020, MAV 2015.
Situación actual: cumplido		
Evidencia: Foto 12.3-2

Foto 12.3-2, 21/02/2024, P03. Obrador Traxpalco, se cubrieron los neumáticos con lonas para no acumular agua pluvial.

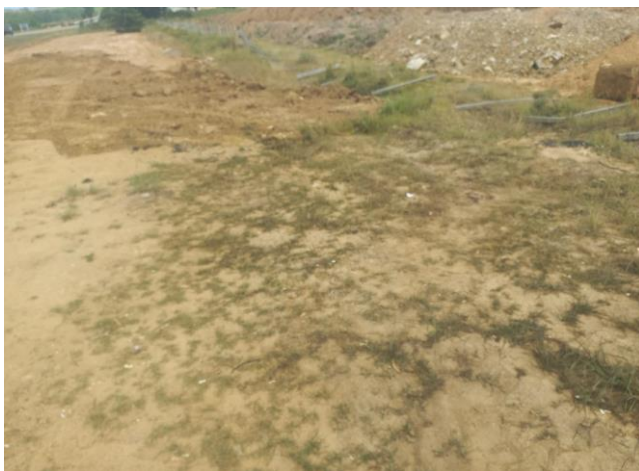
Ref.	Descripción	Requisito
04	Cantera Padrón 14248 – P07. Neumáticos con agua estancada.	Apartado 6.1, Dec. 010/2020, MAV 2015.
Situación actual: cumplido		
Evidencia: Foto 12.3-3

Foto 12.3-3, 21/02/2024, P07. Cantera, se retiraron los neumáticos y se enviaron a disposición final.

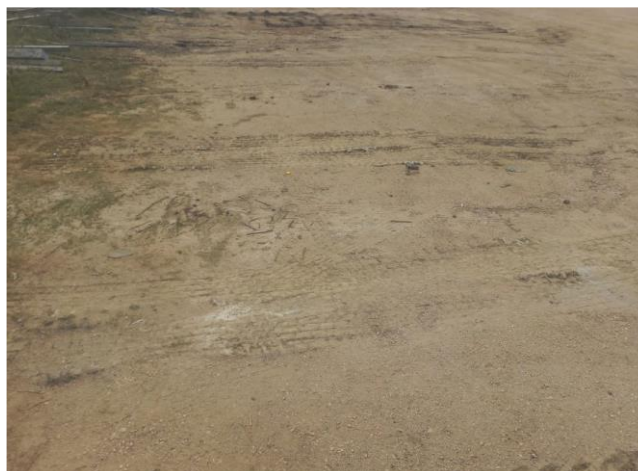
Ref.	Descripción	Requisito
05	Obrador Traxpalco SA – P03. Derrame de hidrocarburos.	Apartado 6.1, Dec. 010/2020, MAV 2015.
Situación actual: cumplido		
Evidencia: Foto 12.3-4

Foto 12.3-4, 21/02/2024, P03. Obrador Traxpalco, se realizó limpieza de derrame de hidrocarburos.

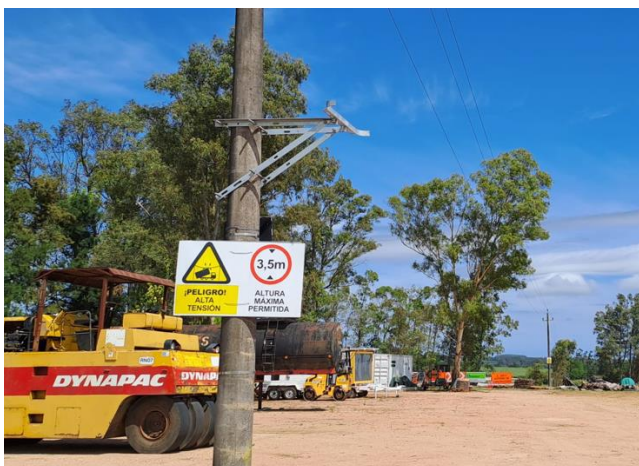
Ref.	Descripción	Requisito
07	Obrador Traxpalco SA. Equipos estacionados debajo de tendido de cables de media tensión con una altura dudosa respecto a la restricción establecida por la cartelería que indica "Altura máxima 3,5m".	Apartado 6.1, Dec. 010/2020, MAV 2015.
Situación actual: cumplido		
Evidencia: Foto 12.3-5

Foto 12.3-5, 21/02/2024, P03. Obrador Traxpalco, se trasladaron equipos fuera del área bajo el tendido eléctrico.
