INFORME DE AUDITORIA AMBIENTAL

CREMAF Ruta 9 – Contrato 01/08/2022.

“Doble Vía de Ruta 9, tramo Pan de Azúcar – Rocha”.

Alcance: Tramo 105K650 – 127K100.

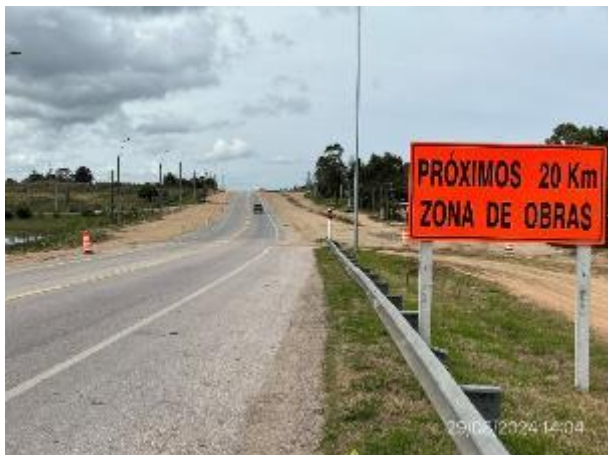
Foto 12.1-1, P01. Inicio de tramo. Ruta 9 progresiva 105K650.

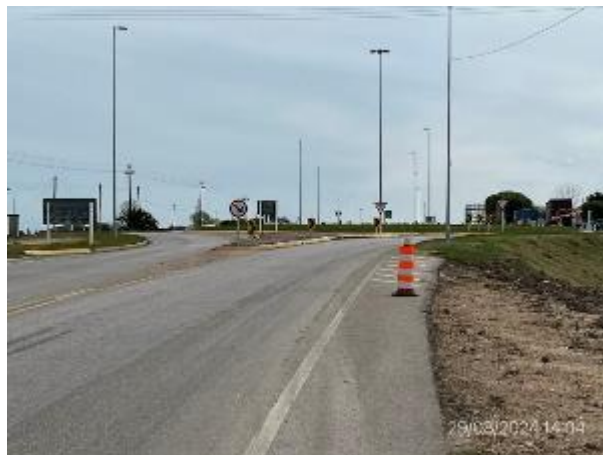
Foto 12.1-2, P01. Inicio de tramo. Ruta 9 progresiva 105K650.

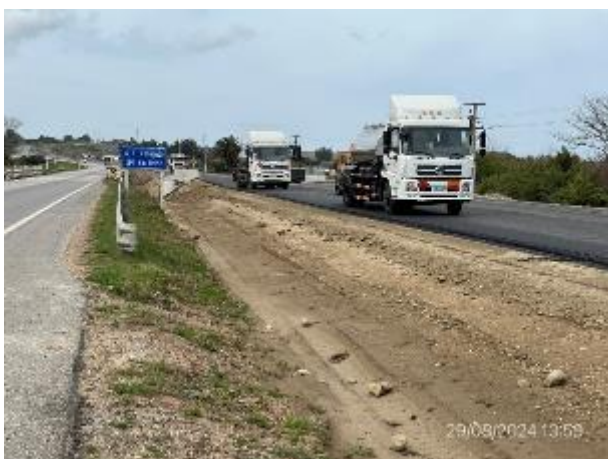
Foto 12.1-3, P05. Frente de obra, tendido de mezcla asfáltica intermedia. Ruta 9 progresiva 109K400 a (-).

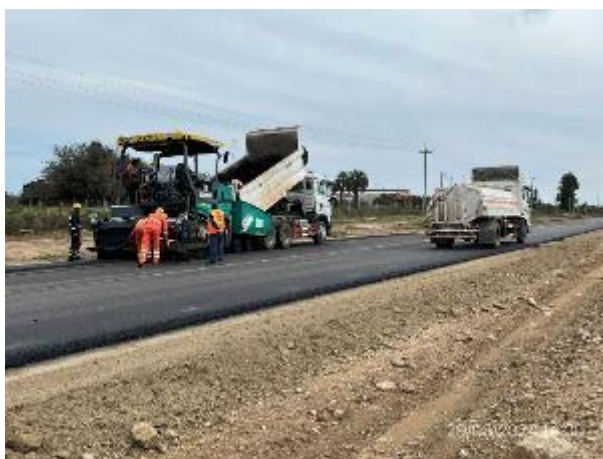
Foto 12.1-4, P05. Maniobra de tendido de mezcla en ejecución. Buenas condiciones generales de limpieza.

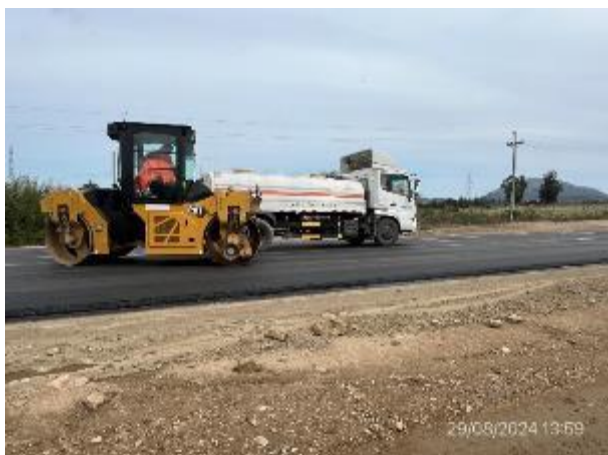
Foto 12.1-5, P05. Maniobra de compactación de mezcla en ejecución.

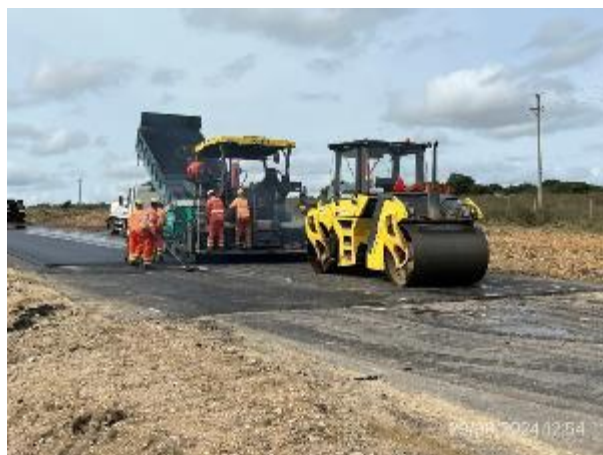
Foto 12.1-6, P06. Frente de obra, tendido de mezcla asfáltica drenante. Ruta 9 progresiva 114K600 a (-).

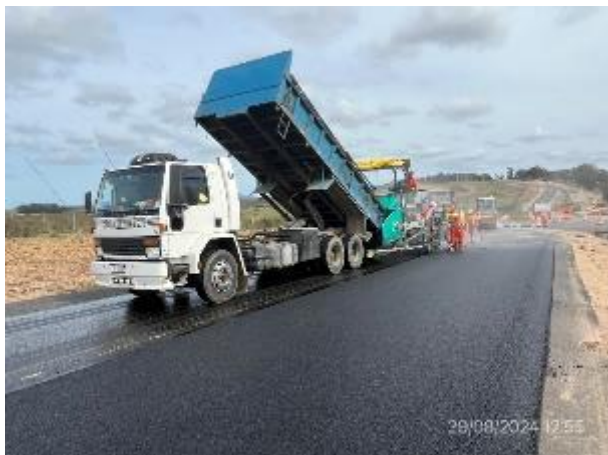
Foto 12.1-7, P06. Maniobra de tendido de mezcla en ejecución. Buenas condiciones generales de limpieza.

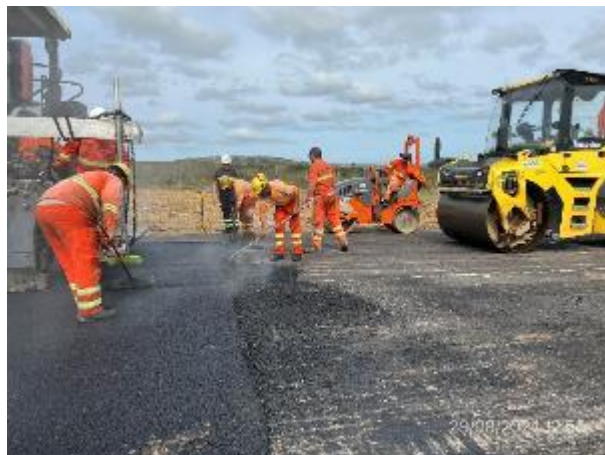
Foto 12.1-8, P06. Cuadrilla de tendido de asfalto ejecutando la tarea en buenas condiciones de orden y limpieza.

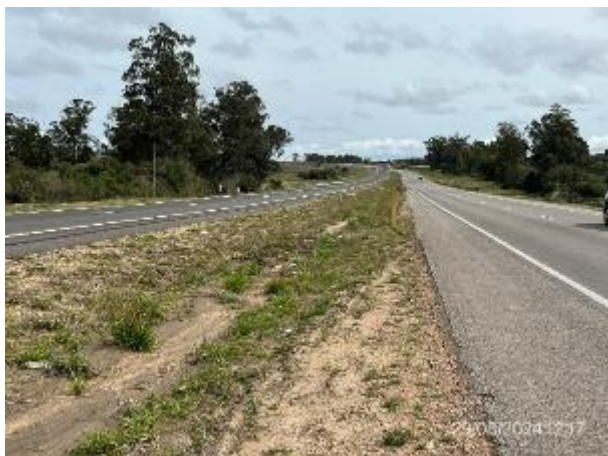
Foto 12.1-9, Ruta 9. Faja pública en cantero central con tapiz vegetal en crecimiento.

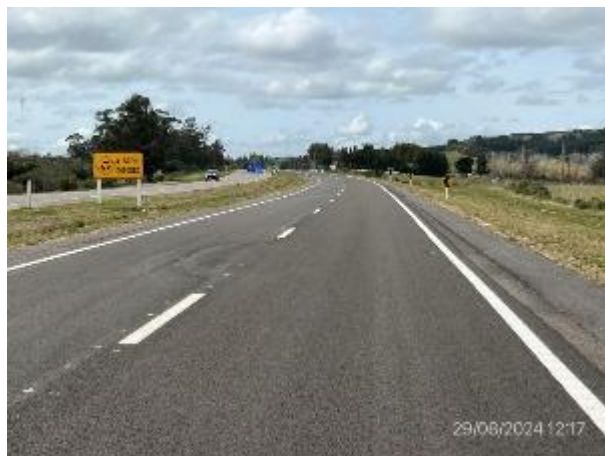
Foto 12.1-10, Ruta 9. Tramo parcial con sendas a (+) y a (-) abiertas al tránsito.

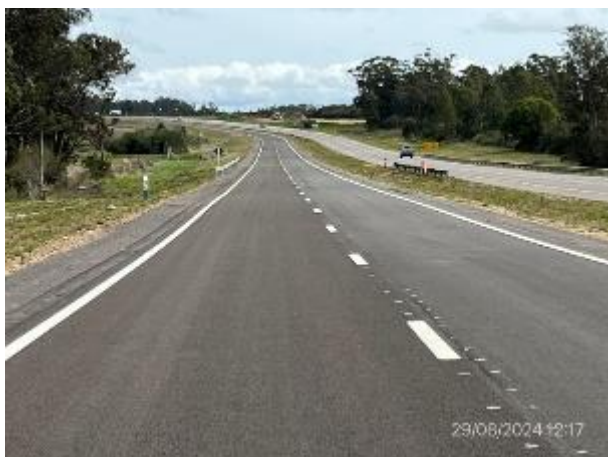
Foto 12.1-11, Ruta 9. Tramo parcial con carpeta de rodadura drenante ejecutada y señalización horizontal ejecutada.

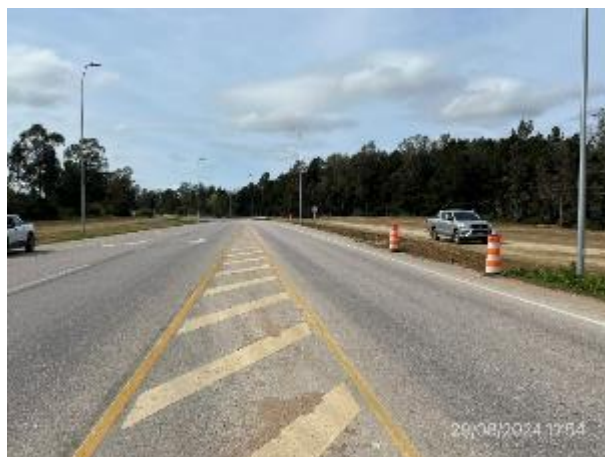
Foto 12.1-12, P02. Fin de tramo. Ruta 9 progresiva 127K100.

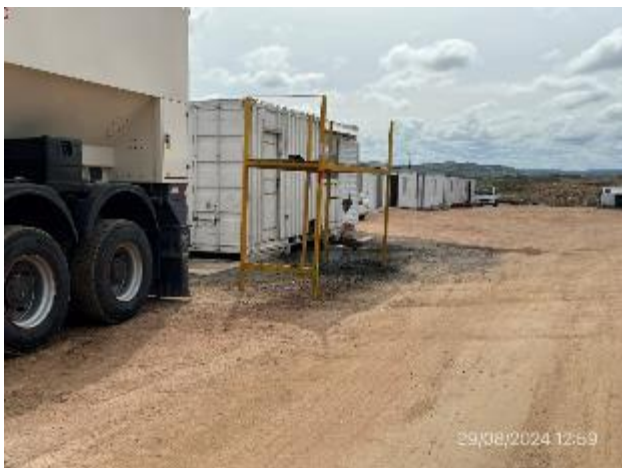
Foto 12.2-1, P03. Cantera de piedra, planta asfáltica y obrador. Ruta 9 progresiva 113K000 a (-). Padrón N°12343, 3ª SC de Maldonado.

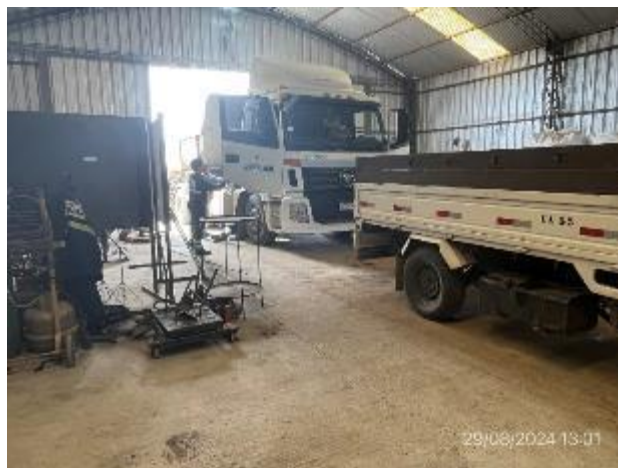
Foto 12.2-2. P03, Obrador. Taller mecánico cerrado y techado en buenas condiciones de orden y limpieza.

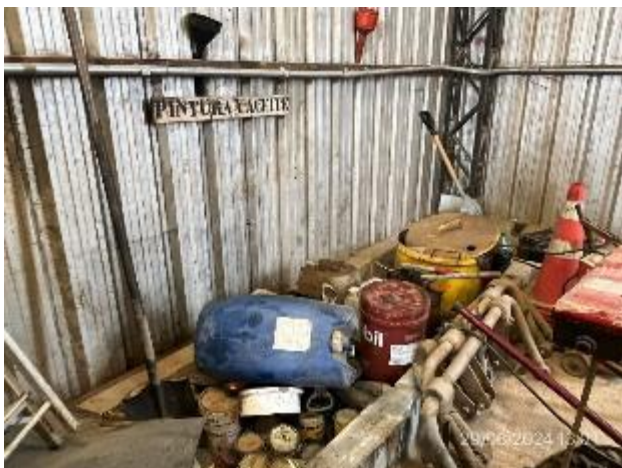
Foto 12.2-3. P03, Obrador. Taller mecánico, acopio de lubricantes en sector envallado.

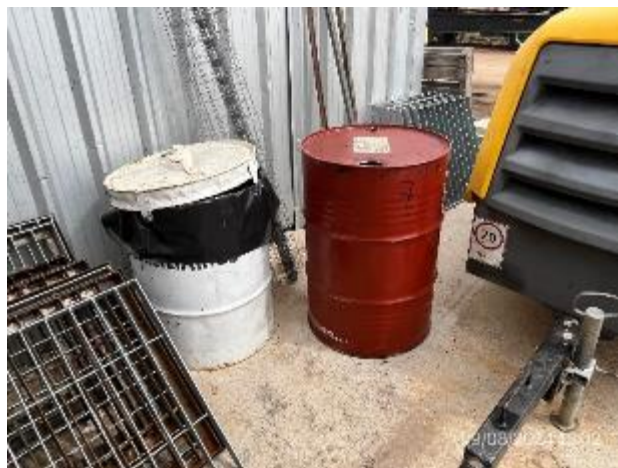
Foto 12.2-4. P03, Obrador. Taller mecánico, residuos segregados por origen.

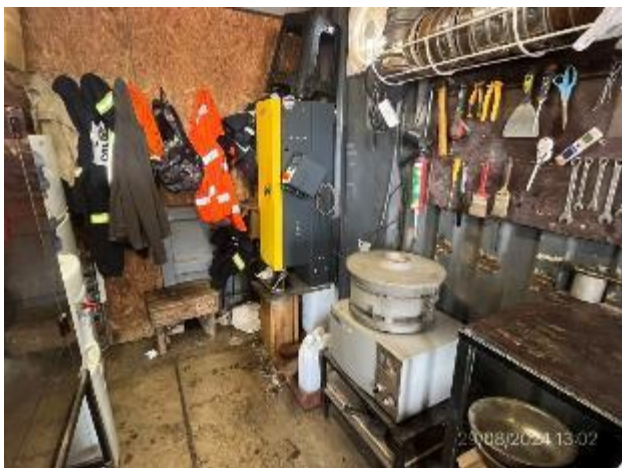
Foto 12.2-5. P03, Obrador. Laboratorio de asfaltos, buenas condiciones de orden y limpieza.

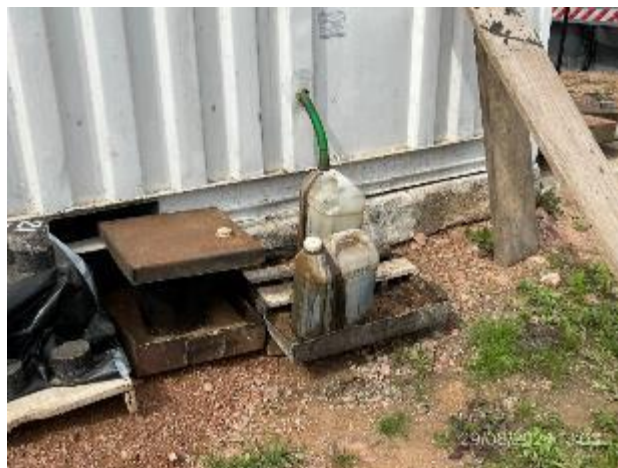
Foto 12.2-6. P03, Obrador. Laboratorio de asfaltos, percloroetileno usado sobre bandeja impermeable pero expuesto a aguas de lluvia.

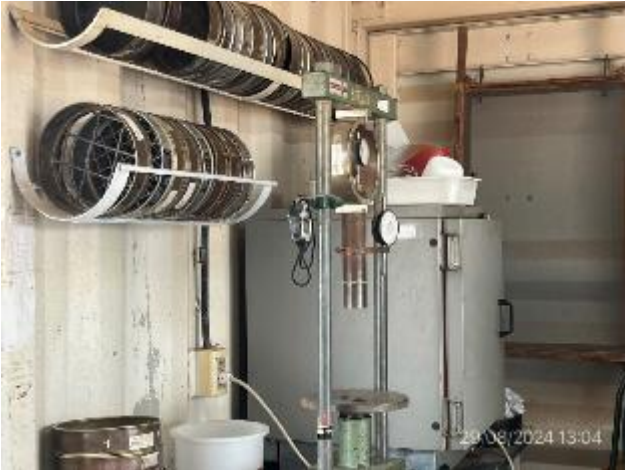
Foto 12.2-7. P03, Obrador. Laboratorio de suelos, buenas condiciones de orden y limpieza.

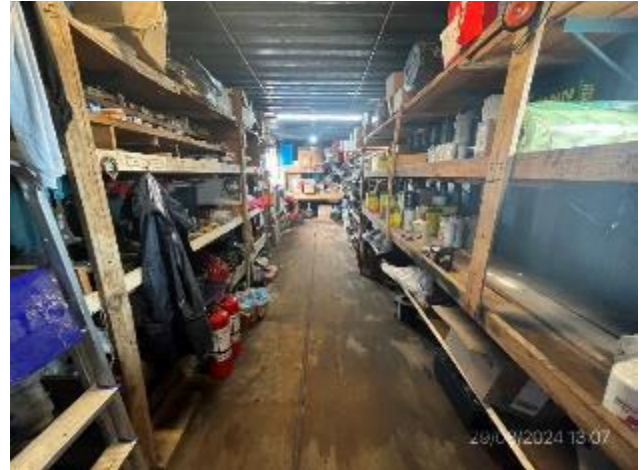
Foto 12.2-8. P03, Obrador. Pañol, buenas condiciones de orden y limpieza.

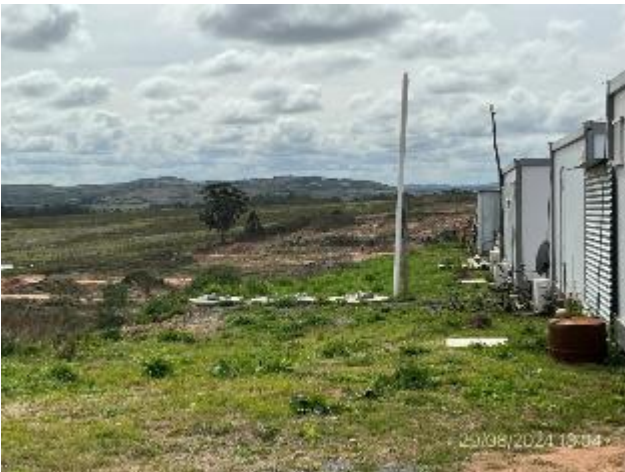
Foto 12.2-9. P03, Obrador. Depósito impermeable para recolección de aguas servidas.

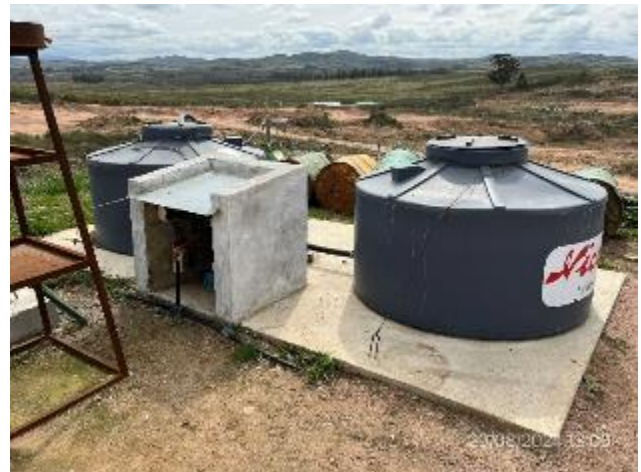
Foto 12.2-10. P03, Obrador. Perforación para explotación de aguas subterráneas y reservorios para agua no potable.

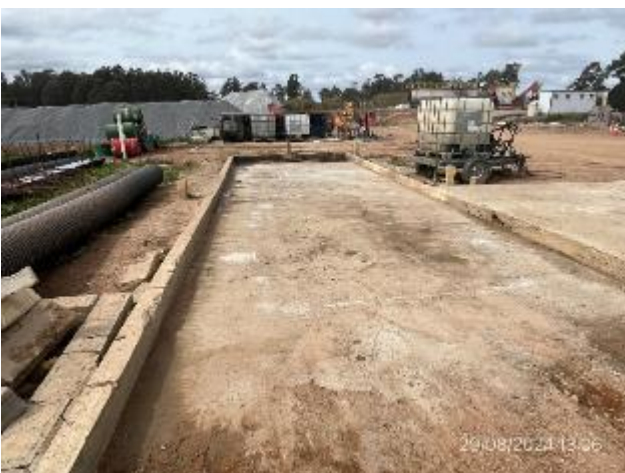
Foto 12.2-11. P03, Obrador. Pileta de lavado de camiones con superficie impermeable y pendientes adecuadas hacia cámara de decantación.

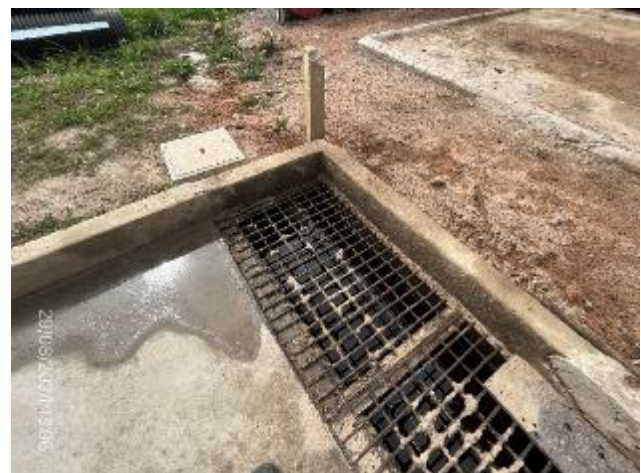
Foto 12.2-12. P03, Obrador. Pileta de lavado de camiones, cámara de decantación.

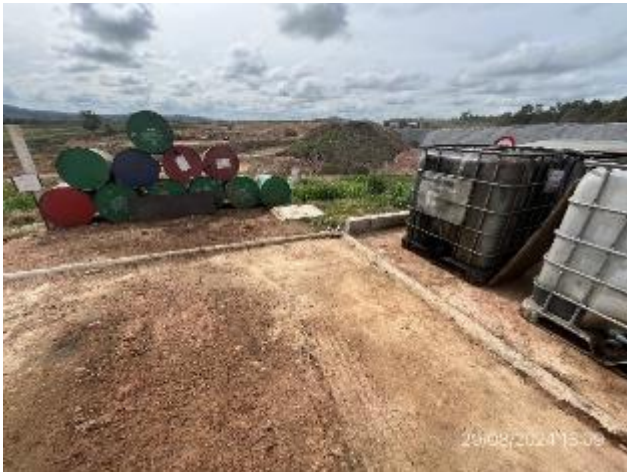
Ref.	Descripción	Requisito
01	En el obrador – P03 – el sector donde se aloja el depósito de aceites usados de 1.000 lts. no cuenta con un envallado capaz de retener el 110% de ese volumen	Apartado 6.2 del MAV 2015
Tipo de NC: 2		Código del hallazgo: PEL – 6
Evidencia: Foto 12.2-13

Foto 12.2-13. P03, Obrador. Sector de acopio de lubricantes, envallado insuficiente para contención del volumen alojado.

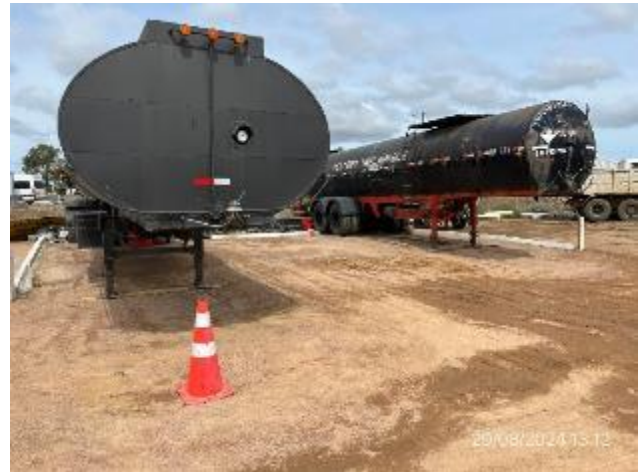
Foto 12.2-14. P03, Planta asfáltica. Cisternas de emulsión asfáltica alojadas en recinto impermeable y envallado.

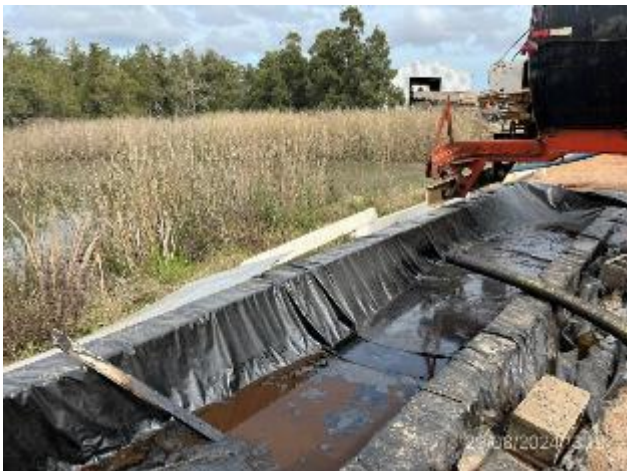
Foto 12.2-15. P03, Planta asfáltica. Pileta de digestión de hidrocarburos.

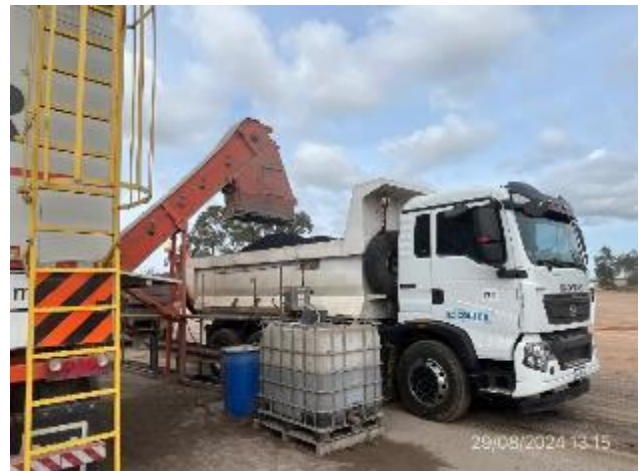
Foto 12.2-16. P03, Planta asfáltica. Transporte de mezcla asfáltica a punto de destino.

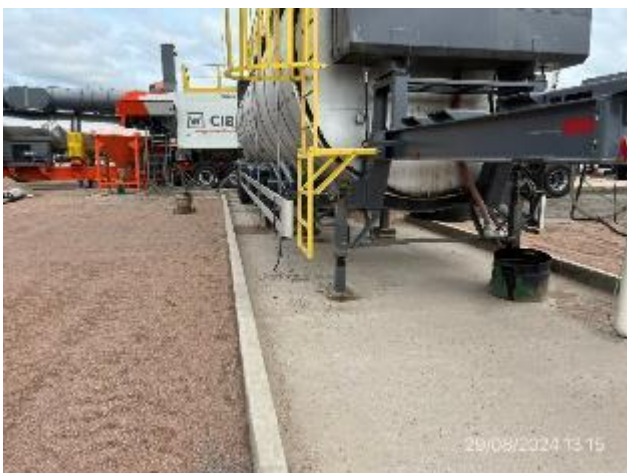
Foto 12.2-17. P03, Planta asfáltica. Cisterna de asfalto alojada en recinto con pavimento impermeable y envallado perimetral.

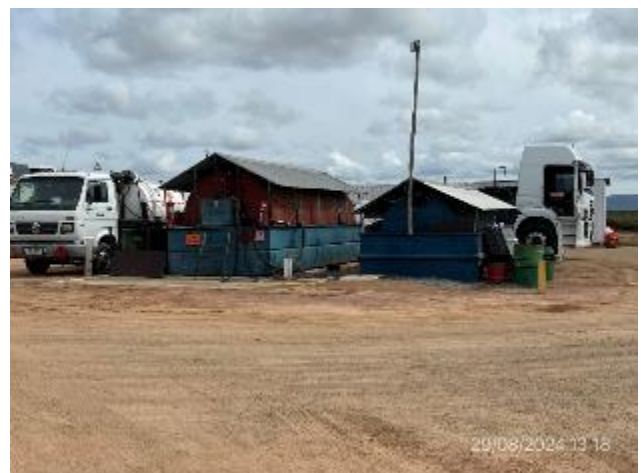
Foto 12.2-18. P03, Planta asfáltica. Dos tanques surtidores de combustible en locales techados y con envallado perimetral.

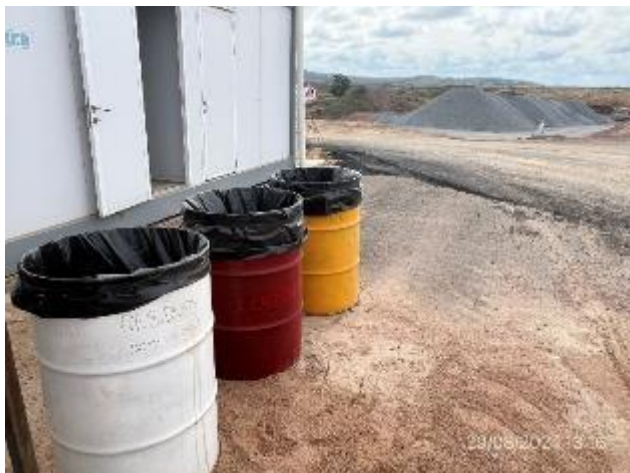
Foto 12.2-19. P03, Planta asfáltica. Estación correcta para acopio temporal de residuos segregados por origen.

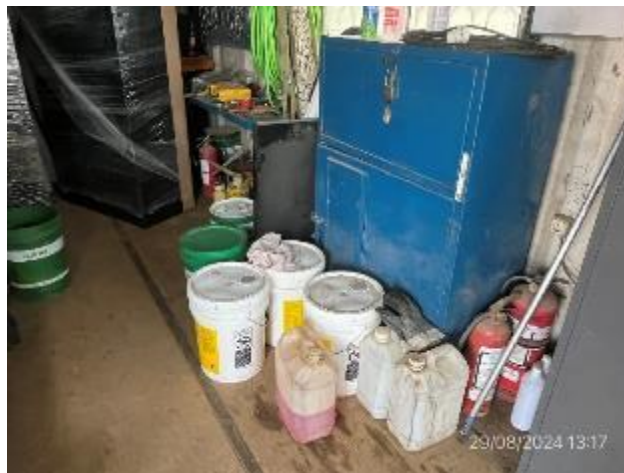
Asimismo, se comprobó que la planta asfáltica tiene su propio pañol en un contenedor. El mismo se lo encontró ordenado, pero con bidones de combustible alojados fuera de sector envallado. La empresa Colier remitió el 30/08/2024 la evidencia de haber corregido esa situación.

Foto 12.2-20. P03, Planta asfáltica. Pañol ordenado, pero con bidones de combustible alojados fuera de sector envallado.

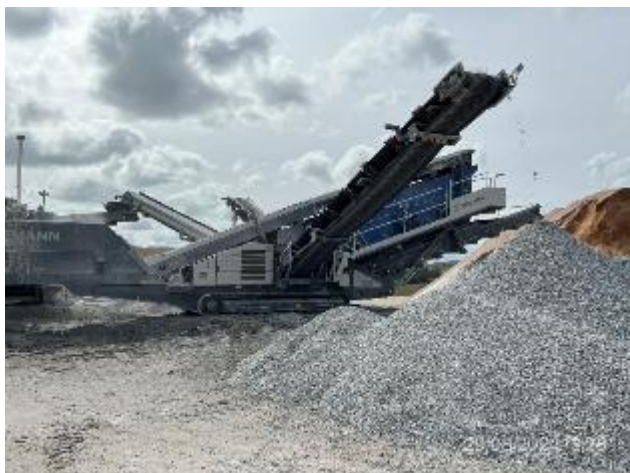
Foto 12.2-21. P03, tren de trituración.

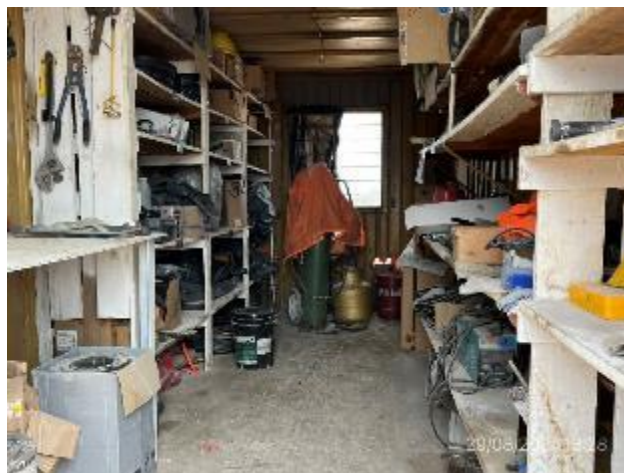
Foto 12.2-22. P03, tren de trituración. Pañol ordenado y en buenas condiciones de limpieza.

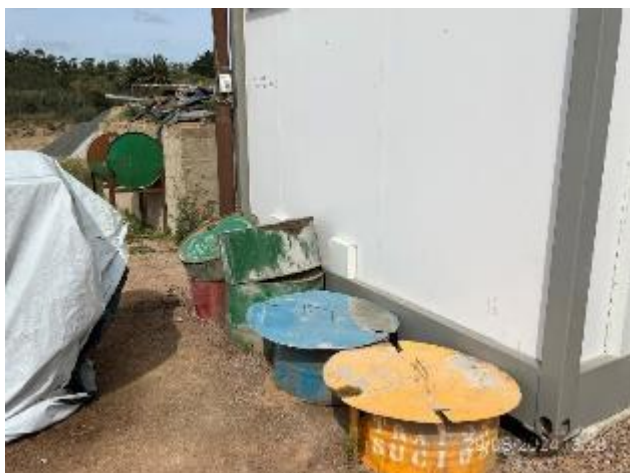
Foto 12.2-23. P03, tren de trituración. Estación correcta para acopio temporal de residuos segregados por origen.

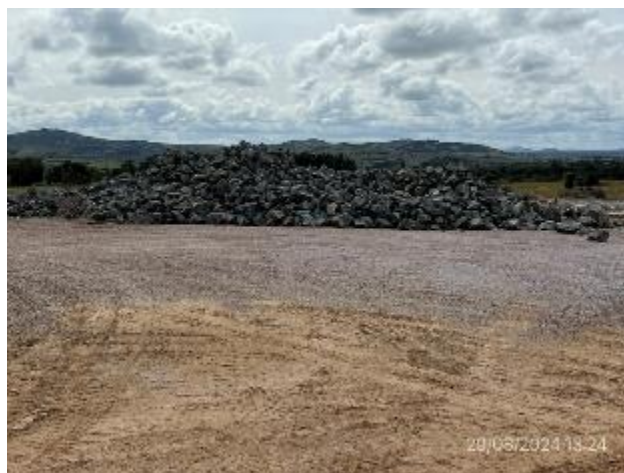
Foto 12.2-24. P03, tren de trituración. Acopio de piedra bruta proveniente de desmontes en roca ejecutados por GVESA sobre la futura traza de segunda senda.

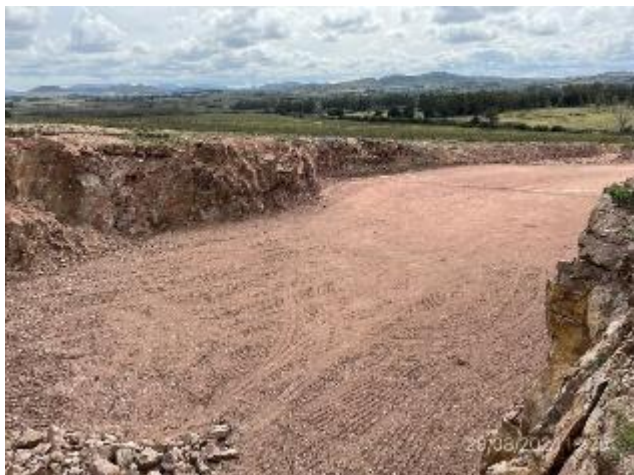
Foto 12.3-1. P03, cantera de piedra Padrón N°12343, 3ª SC de Maldonado.

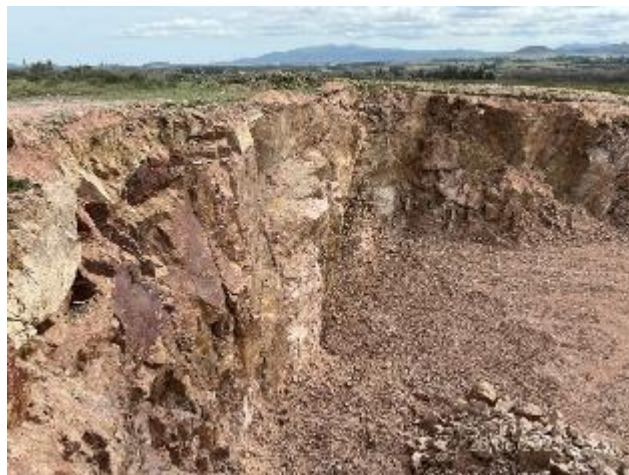
Foto 12.3-2. P03, cantera de piedra. Frente de explotación.

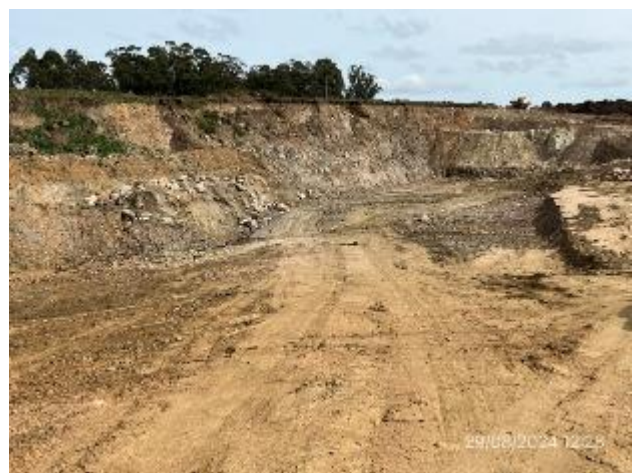
Foto 12.3-3. P04, cantera de balasto. Padrón N°9249 de la 4ª sección catastral de Maldonado.

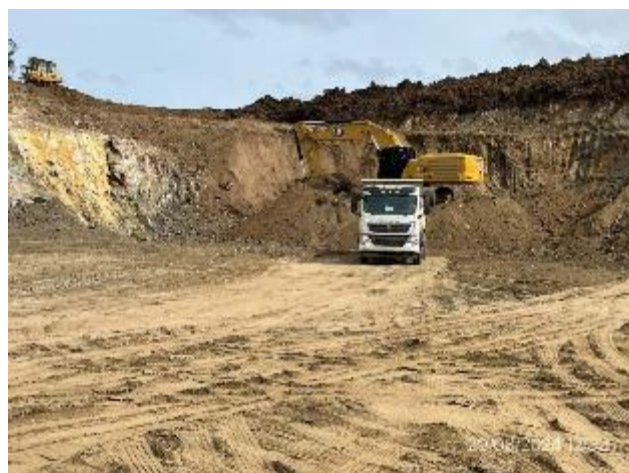
Foto 12.3-4. P04, frente de explotación.

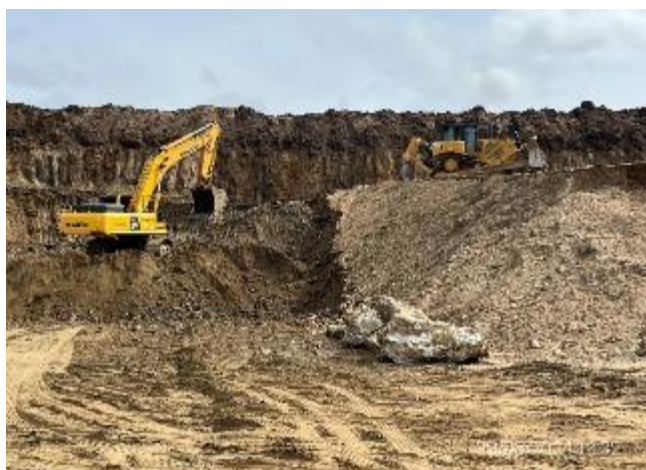
Foto 12.3-5. P04, maquinaria pesada en tareas de extracción y acarreo.

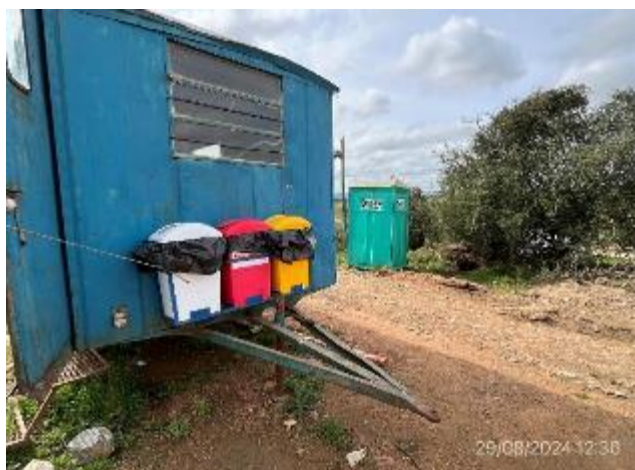
Ref.	Descripción	Requisito
02	En la cantera de balasto – P04 – no estaban presentes los elementos necesarios para hacer frente a contingencias ambientales.	Apartado 5.4 del MAV 2015
Tipo de NC: 2		Código del hallazgo: PEL – 6
Evidencia: Foto 12.3-6

Ref.	Descripción	Requisito
03	En la cantera de balasto – P04 – resulta escasa la infraestructura disponible para el acopio de residuos segregados por corriente de generación.	Apartados 7.1.11 y 7.1.12 del PGA del contrato.
Evidencia: Foto 12.3-6		Código del hallazgo: RS – 6

Foto 12.3-6. P04, escasa capacidad de acopio de residuos segregados por corriente de generación. No hay elementos para gestión de contingencias ambientales.
