INFORME DE AUDITORIA AMBIENTAL

CREMAF Ruta 9 – Contrato 01/08/2022.

Doble Vía de Ruta 9, tramo Pan de Azúcar - Rocha. Puentes sobre A° Rocha, A° Sauce de Rocha y A° Maldonado.

20/08/2024

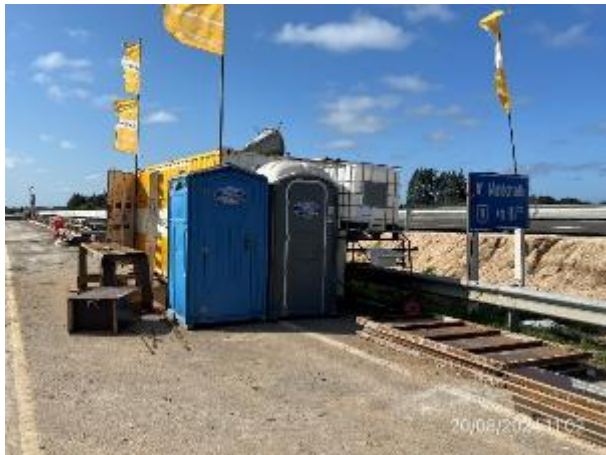
Foto 12.1-1, P01. Puente en obra sobre A° Maldonado y campamento provisorio. Ruta 9 progresiva 133K780.

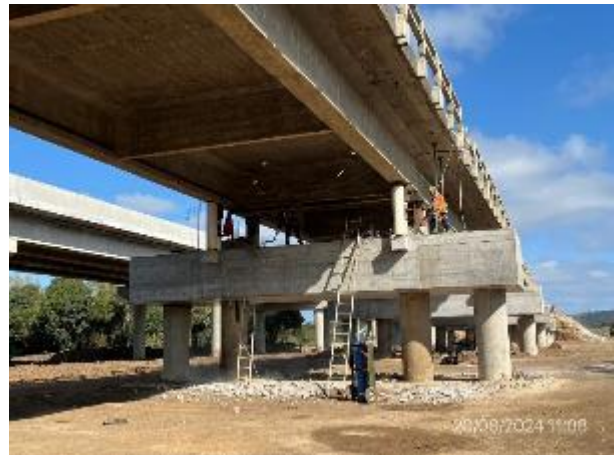
Foto 12.1-2, P01. Ejecución de tareas de elevación de tablero existente por medio de gatos.

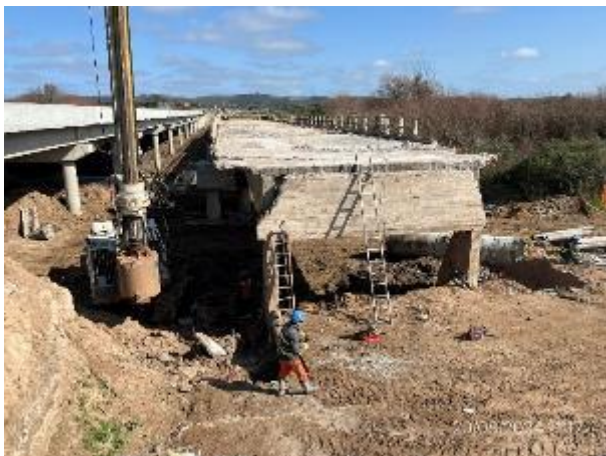
Ref.	Descripción	Requisito
02	En el frente de obras del A° Maldonado – P01 – las cuadrillas que trabajan en la planicie de inundación – pilotaje e izado de tablero por medio de gatos – no cuentan con la infraestructura necesaria para una gestión de residuos acorde al PGA.	Apartado 6.2 del MAV 2015. Apartado 7.1.9, 7.1.10 y 7.1.11 del PGA
Tipo de NC: 2		Código del hallazgo: RS – 6
Evidencia: Foto 12.1-3, Foto 12.1-4

Foto 12.1-3, P01. Frente de obra de pilotaje, falta la infraestructura para acopio temporal segregado de residuos.

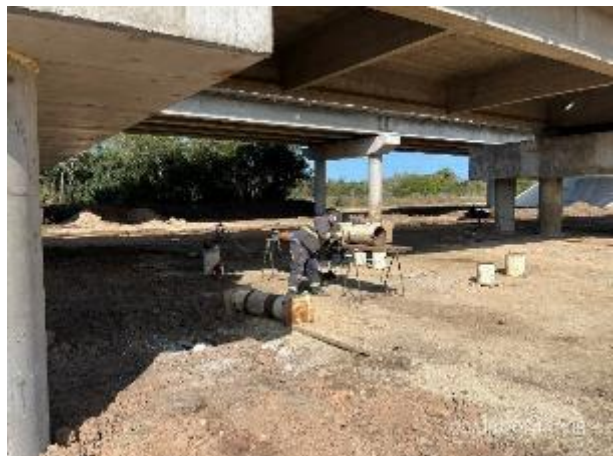
Foto 12.1-4, P01. Frente de obra de izado, falta la infraestructura para acopio temporal segregado de residuos.

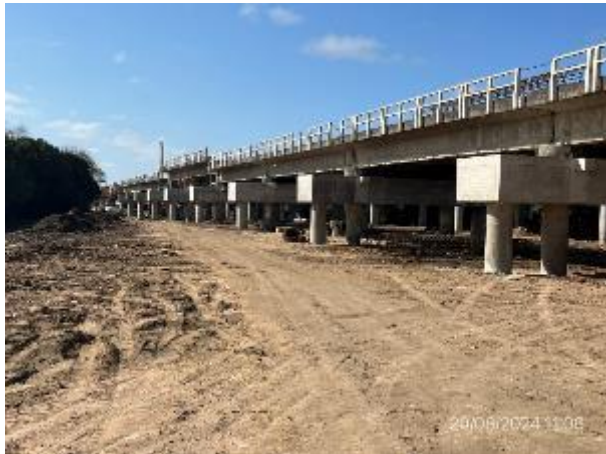
Foto 12.1-5, P01. Planicie de inundación del A° Maldonado limpia, sin ROCs u otros residuos.

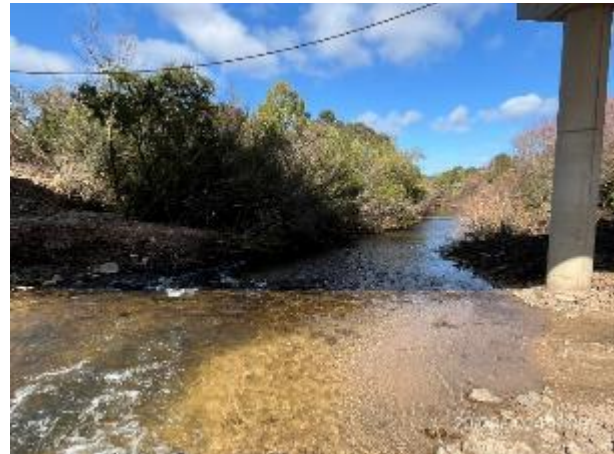
Foto 12.1-6, P01. Cauce del A° Maldonado limpio, en buenas condiciones de escurrimiento.

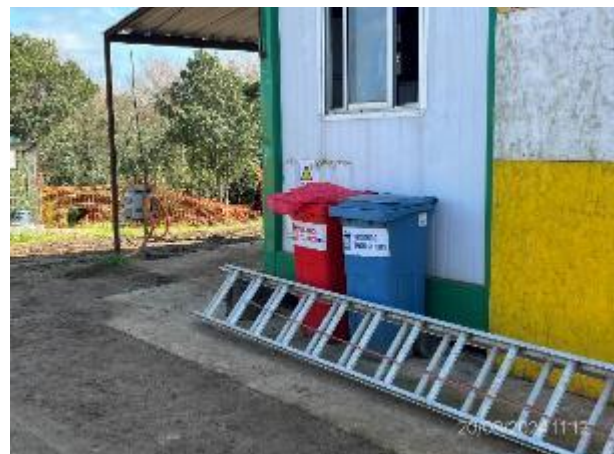
Foto 12.1-8, P01. Campamento provisorio, tarrinas para acopio temporal de residuos acorde al PGA.

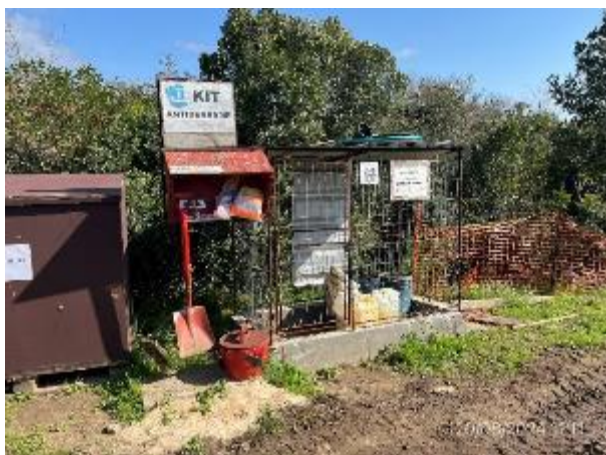
Foto 12.1-9, P01. Campamento provisorio, envallado correcto para acopio de hidrocarburos y KIT para gestión de derrames.

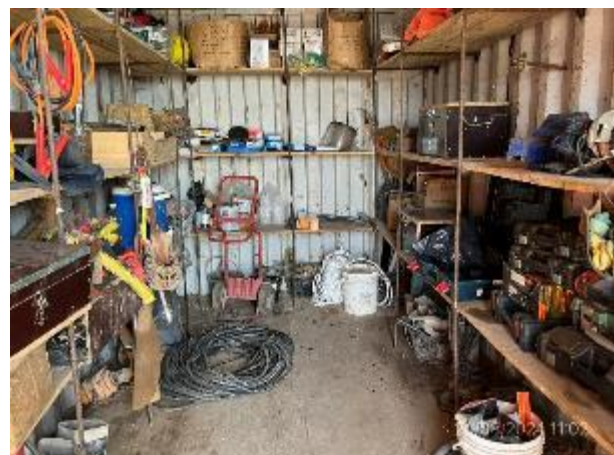
Foto 12.1-10, P01. Campamento provisorio, pañol en buenas condiciones de orden y limpieza.

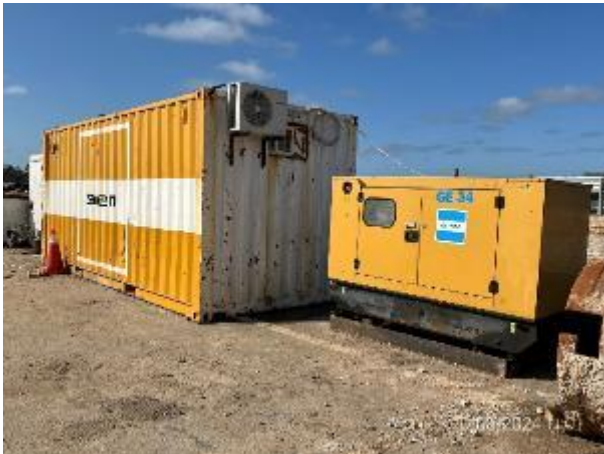
Foto 12.1-11, P01. Campamento provisorio, generador eléctrico alojado en envallado perimetral.

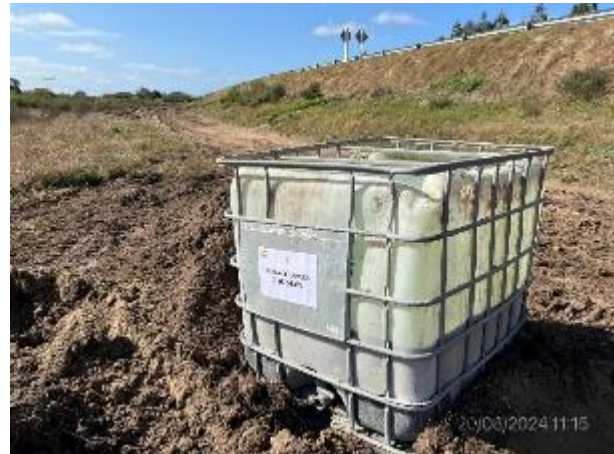
Foto 12.1-12, P01. Campamento provisorio, sector de lavado de herramientas con restos de hormigón.

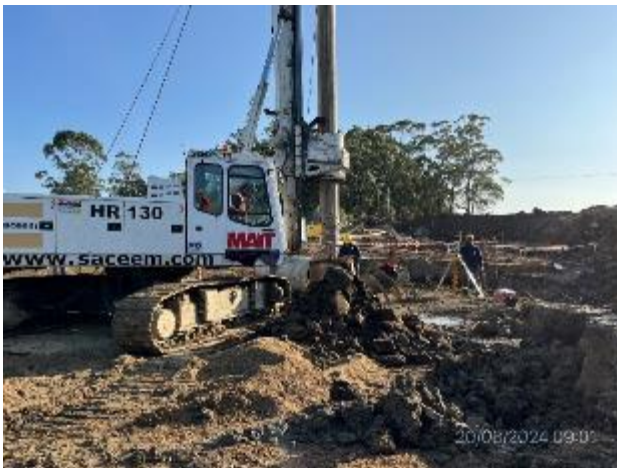
Foto 12.2-1, P02. Puente en obra y campamento provisorio, A° Sauce de Rocha. Ruta 9 progresiva 199K590.

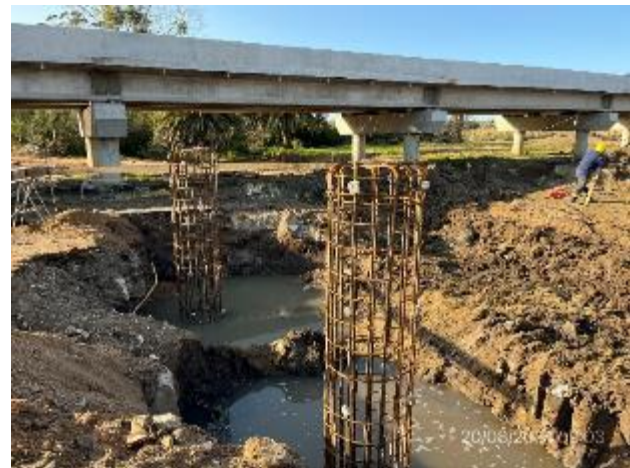
Foto 12.2-2, P02. Cabezales ejecutados y armaduras de pilares colocadas.

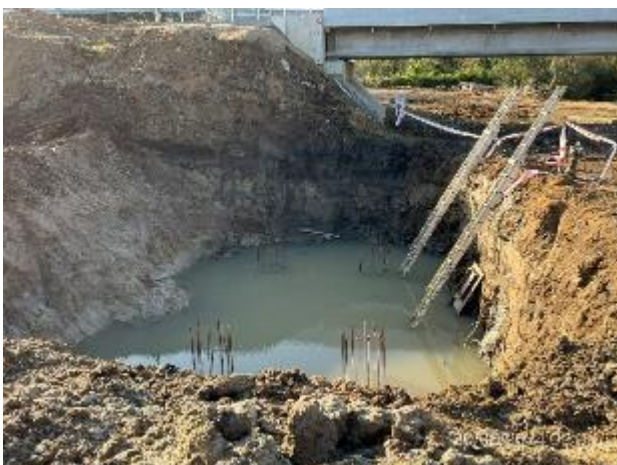
Foto 12.2-3, P02. Pilotes ejecutados.

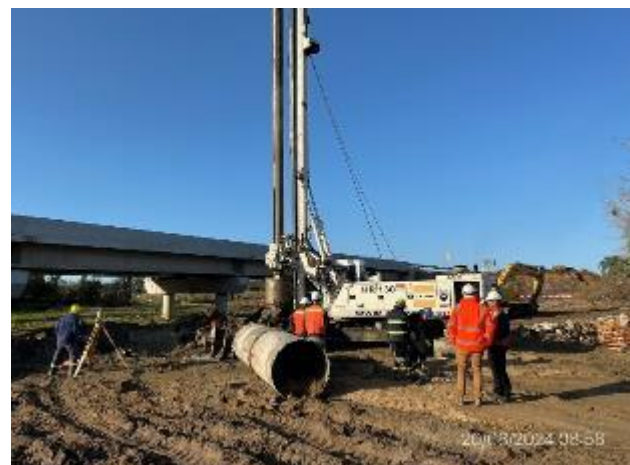
Foto 12.2-4, P02. Pilotaje por medio de entubamiento recuperable en ejecución.

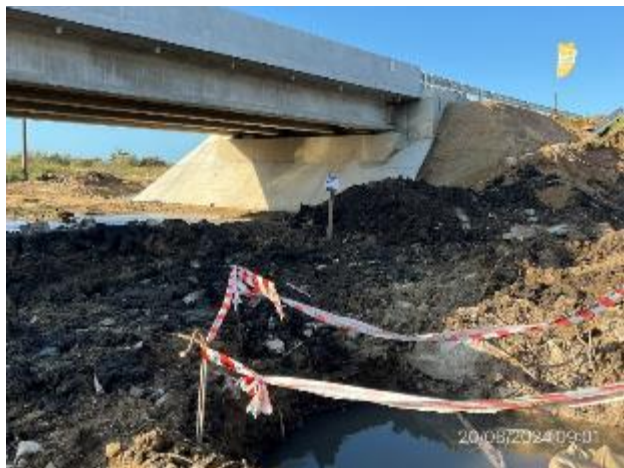
Foto 12.2-5, P02. Demarcación correcta de cota de máxima inundación.

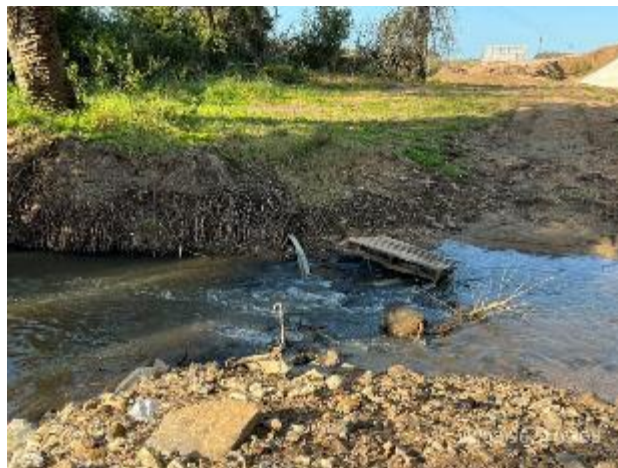
Ref.	Descripción	Requisito
03	En el frente de obras del A° Sauce de Rocha – P02 – hay algunos ROCs en las proximidades del cauce que deben ser retirados.	Apartado 7.1.10 del PGA
Evidencia: Foto 12.2-6		Código del hallazgo: RS – 4

Foto 12.2-6, P02. Hay ROCs sin disponer en el curso del A° Sauce de Rocha.

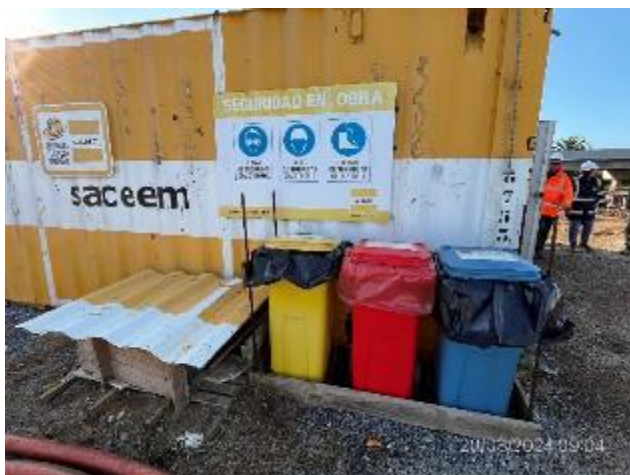
Foto 12.2-7, P02. Campamento provisorio, tarrinas para acopio temporal de residuos acorde al PGA.

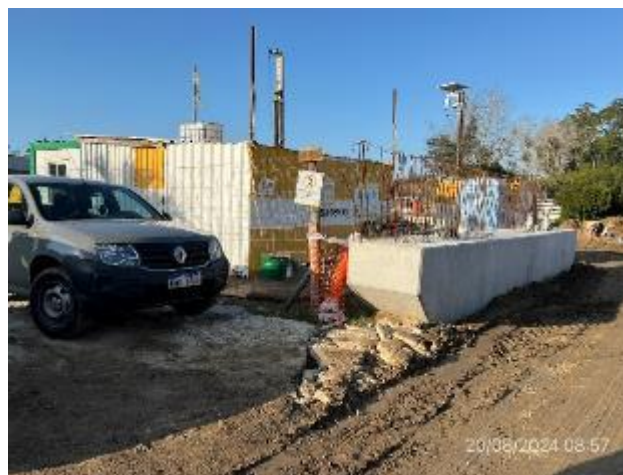
Foto 12.2-8, P02. Campamento provisorio, explanada de acopio de prefabricados de hormigón armado.

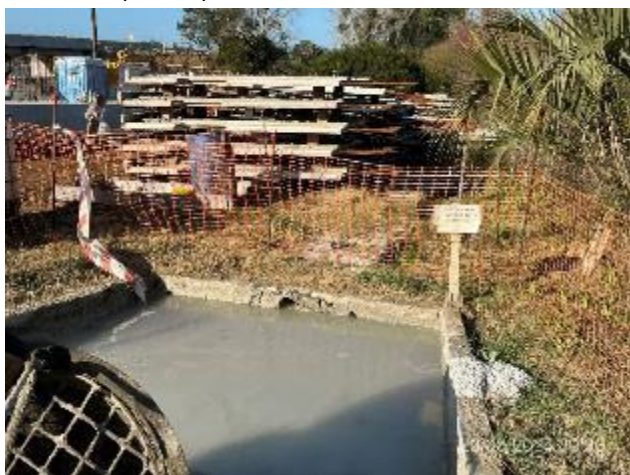
Foto 12.2-9, P02. Campamento provisorio, pileta de decantación de aguas de lavado de herramientas.

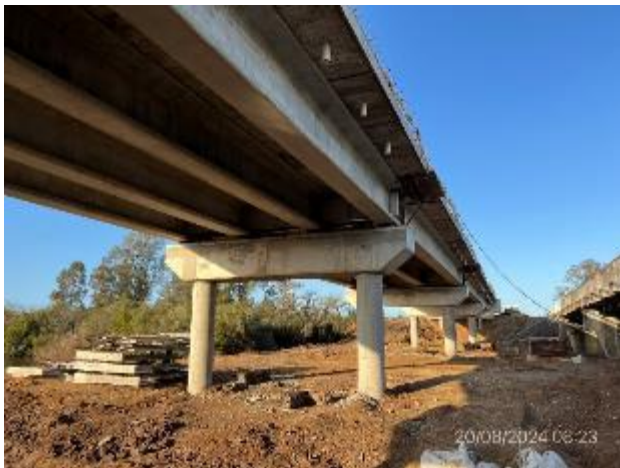
Foto 12.3-1, P03. Puente en obra sobre A° Rocha y campamento provisorio. Ruta 9 progresiva 202K800 a (+).

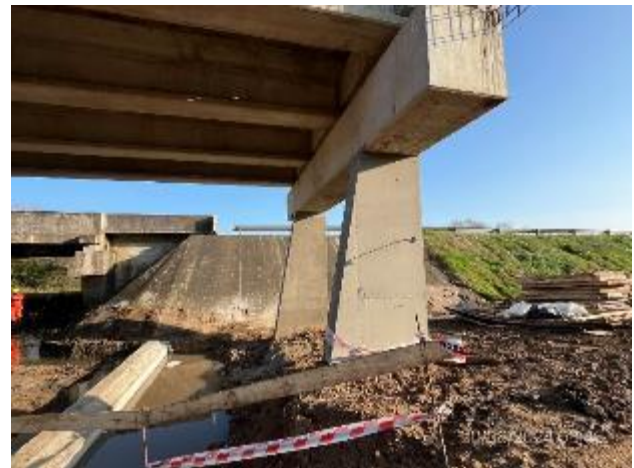
Foto 12.3-2, P03. Estribo de puente senda a (+) terminado.

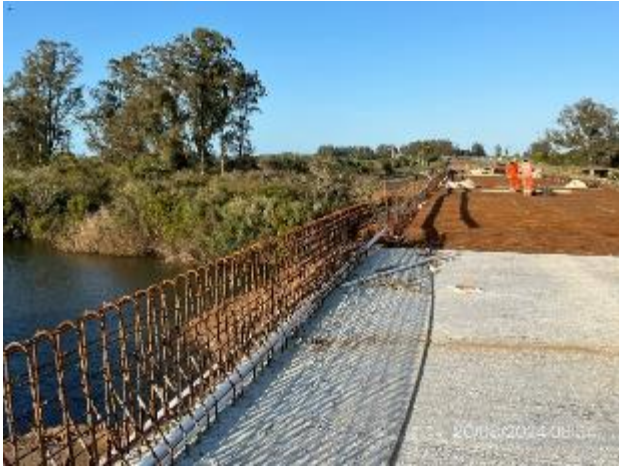
Foto 12.3-3, P03. Armaduras en construcción de vigas New – Jersey de borde.

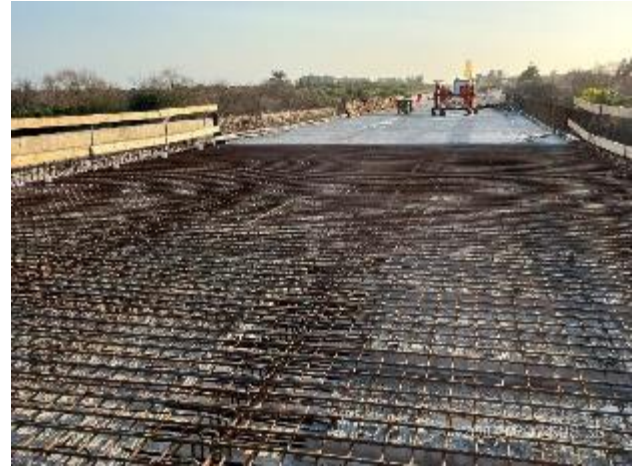
Foto 12.3-4, P03. Preparación de armaduras en tablero superior.

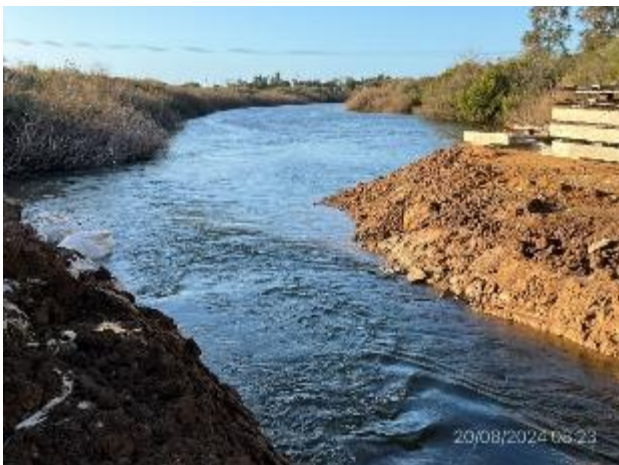
Foto 12.3-5, P03. Curso del A° Rocha en buenas condiciones de limpieza y escurrimiento.

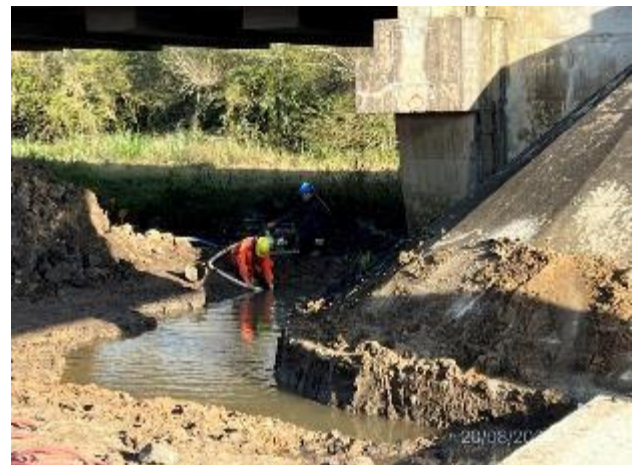
Foto 12.3-6, P03. Desagote de excavaciones por medio de motobomba dotada de bandeja para contención de eventuales derrames.

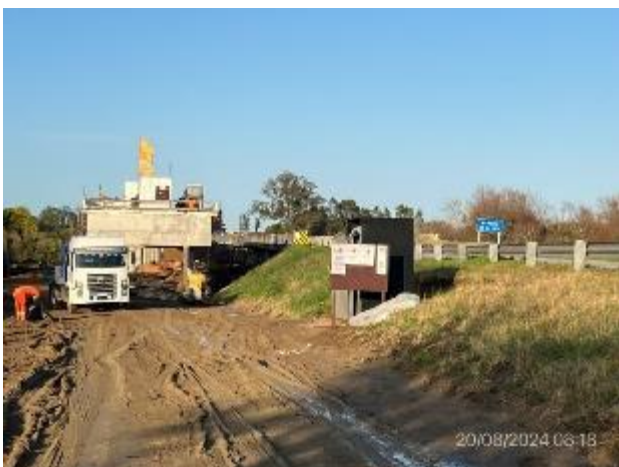
Foto 12.3-7, P03. Campamento provisorio en obra de puente A° Rocha.

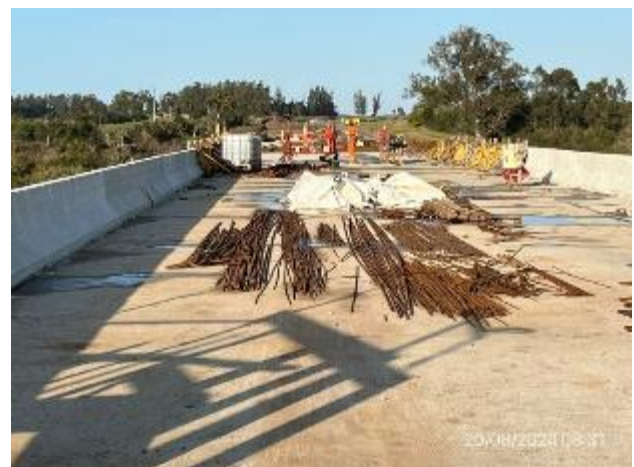
Foto 12.3-8, P03. Zona de acopio en buenas condiciones de orden y limpieza.

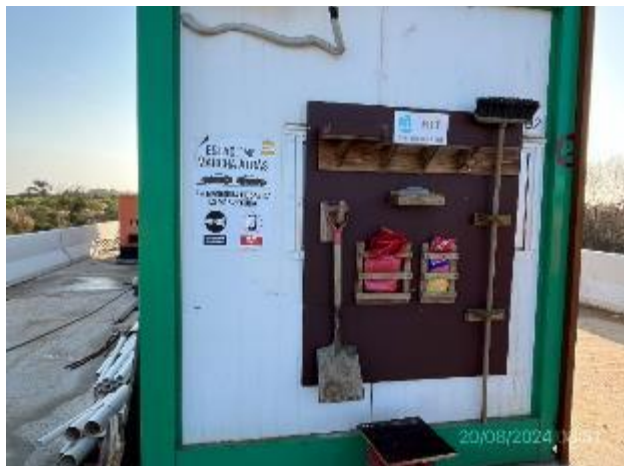
Foto 12.3-9, P03. Kit para mitigación de derrames, acorde a los procedimientos del PGA para actuación ante contingencias.

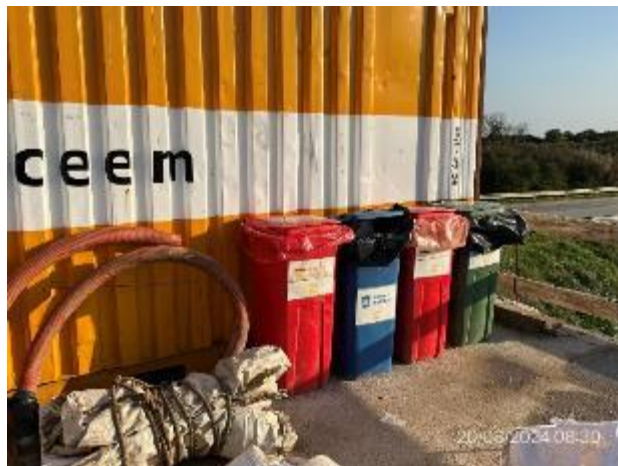
Foto 12.3-10, P03. Estación de acopio temporal de residuos segregados por corriente de generación.

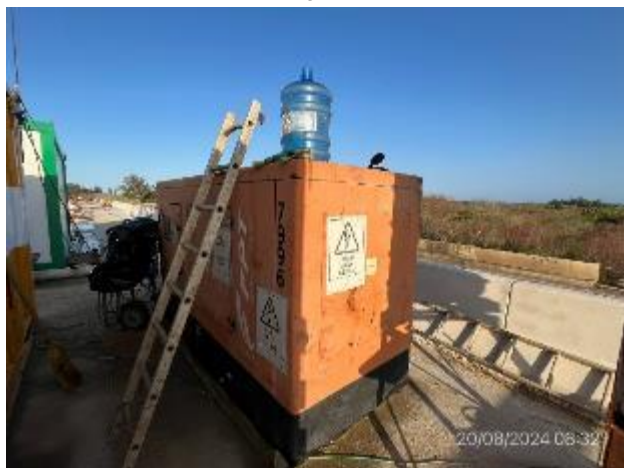
Foto 12.3-11, P03. Generador eléctrico con bandeja inferior para contención de eventuales derrames.

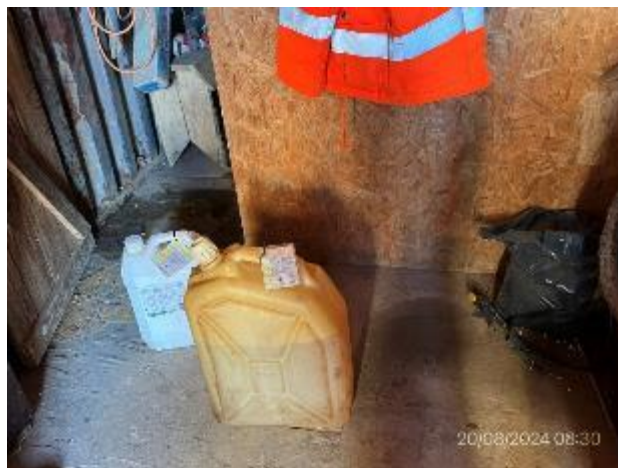
Ref.	Descripción	Requisito
04	En el campamento provisorio del A° Rocha – P03 – hay bidones de combustible alojados en el pañol fuera de los sectores envallados disponibles.	Apartado 7.1.11 del PGA
Evidencia: Foto 12.3-12		Código del hallazgo: PEL – 4

Foto 12.3-12, P03. Pañol, bidones con hidrocarburos alojados fuera de los sectores envallados.

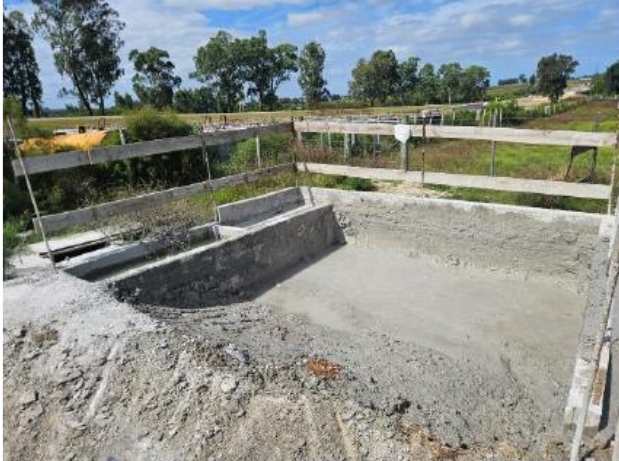
Ref.	Descripción	Requisito
01	Obrador SACEEM – P04. Derrames en la Pileta de Lavado de Hormigón.	Apartado 6.2 del MAV 2015.
Situación actual: cumplido.		
Evidencia: Foto 12.4-1

Foto 12.4-1, P04. Obrador SACEEM. Se limpiaron derrames de hormigón, dentro y alrededor de la pileta de lavado de mixer.

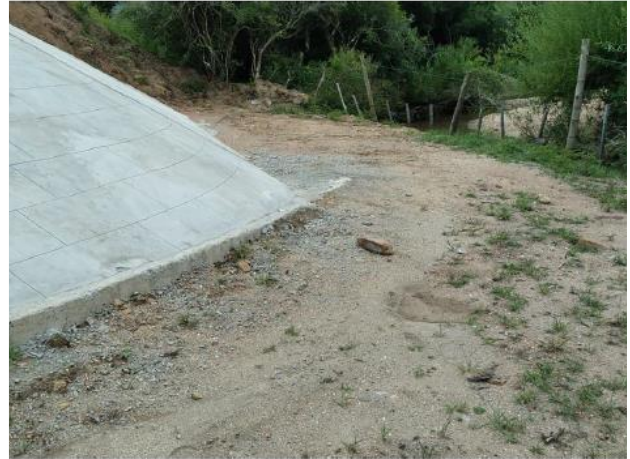
Ref.	Descripción	Requisito
05	Entorno de obra Puente Ruta 9, Cda. La Cruz – P05. Vegetación dañada y residuos de obra en el entorno del puente	Apartado 6.1 del MAV 2015.
Situación actual: cumplido.		
Evidencia: Foto 12.4-2

Foto 12.4-2, P05. Se realizó limpieza de residuos de obra.

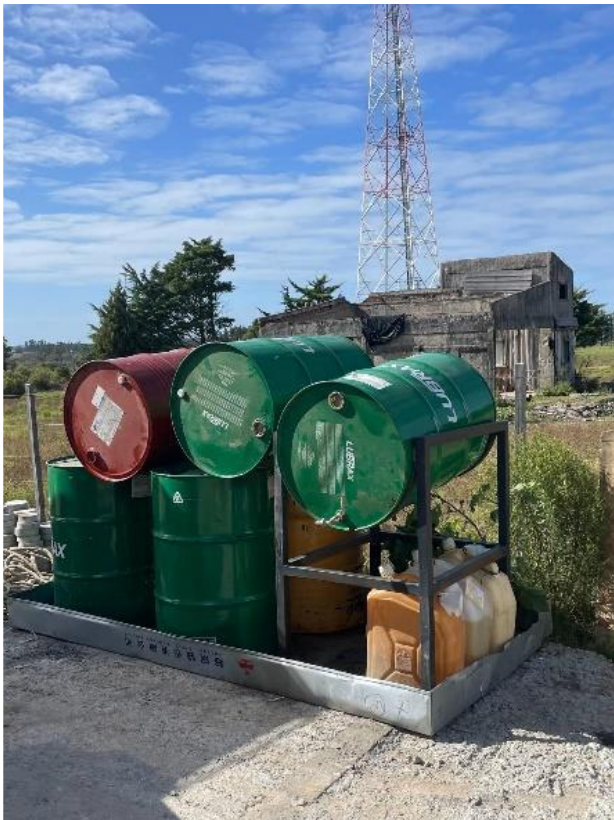
Ref.	Descripción	Requisito
06	Obrador SACEEM – P04. Piso de área de mantenimiento sin contención en el perímetro, genera el riesgo de derrames hacia el suelo.	Manual Ambiental del Grupo Vial del Este S.A.
Situación actual: cumplido.		
Evidencia: Foto 12.4-3

Foto 12.4-3, P04. Se colocó bandeja metálica para contención de productos químicos.

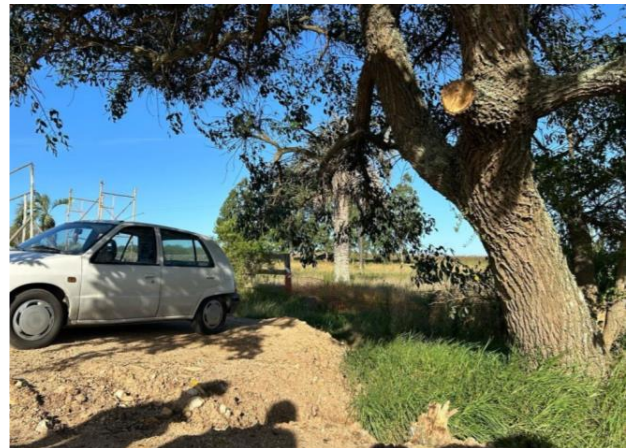
Ref.	Descripción	Requisito
08	Entorno de obra Puente Ruta 9, A° Rocha – P03. Se ve un corte rasgado en árbol, una rama ha sido retirada sin realizar un corte limpio.	Manual Ambiental del Grupo Vial del Este S.A.
Situación actual: cumplido.		
Evidencia: Foto 12.4-4

Foto 12.4-4, P03. Se realizó el corte adecuado de rama.
