*Ref.: Licitación C/134 - Ruta 6: Conectividad  
Norte - Sur a través del Puente 329 Km sobre el  
Rio Negro – Tramo: Casa Sainz – Camino la  
Cuchilla  
Octubre 2024*

### **Informe Ambiental Final**

## INFORME AMBIENTAL FINAL

### *Licitación C/134 - Ruta 6: Conectividad Norte - Sur a través del Puente 329 Km sobre el Rio Negro – Tramo: Casa Sainz – Camino la Cuchilla*

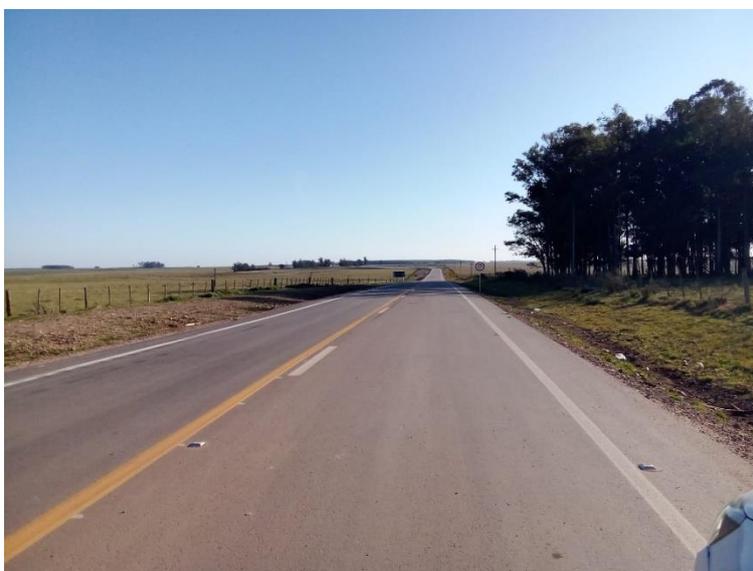
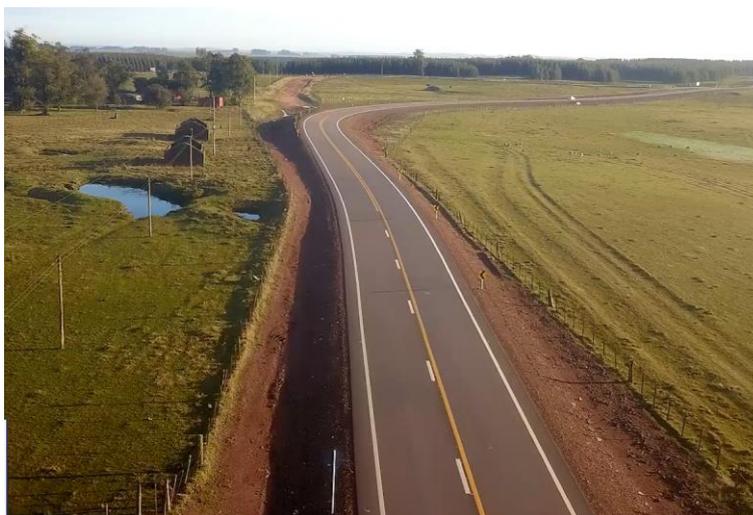
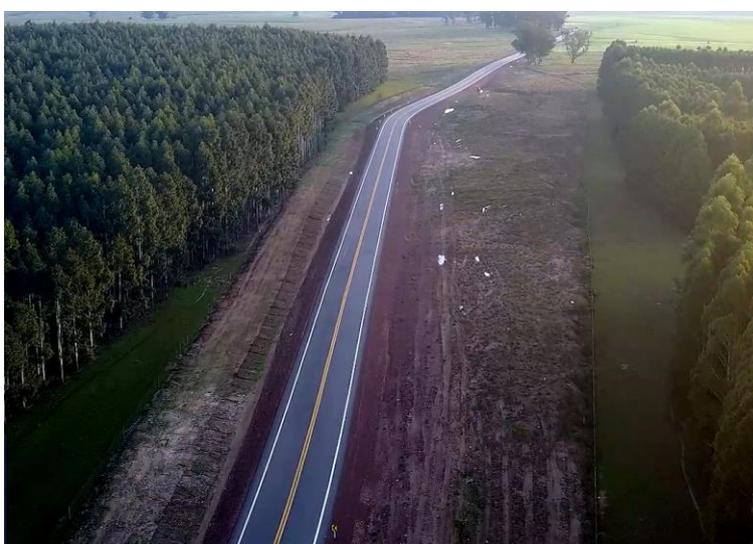
Imágenes de la obra culminada:

Con relación a la faja lateral del tramo, se regularizaron las mismas y se conformaron superficies de pendientes suaves que favorecen el escurrimiento superficial y el surgimiento de la cobertura vegetal, en algunas zonas que sufrieron erosiones y no se propiciaba la revegetación se realizó peinado con motoniveladora y se sembraron semillas Raigrás.

Se retiraron los baños químicos dispuestos en los frentes de obra.
