# INFORME DE AUDITORIA AMBIENTAL

C/154 – Ampliaciones de Contrato  
27/02/2025 y 28/02/2025.

*“Rehabilitación de Ruta 90, Tramo 33K000 –  
48K000”*

15/05/2025

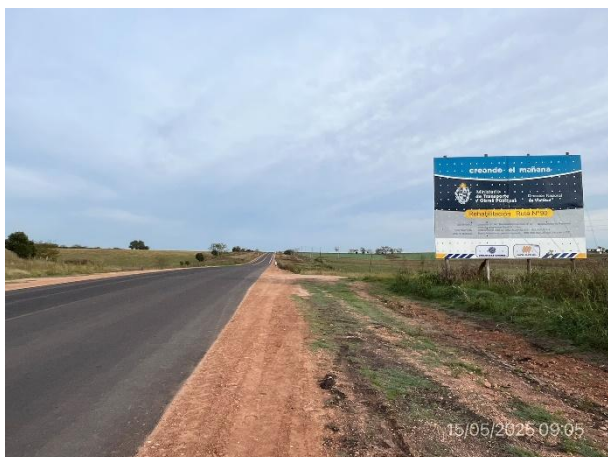
Foto 12.1-1, P01. Inicio de tramo. Ruta 90 progresiva 31K000.

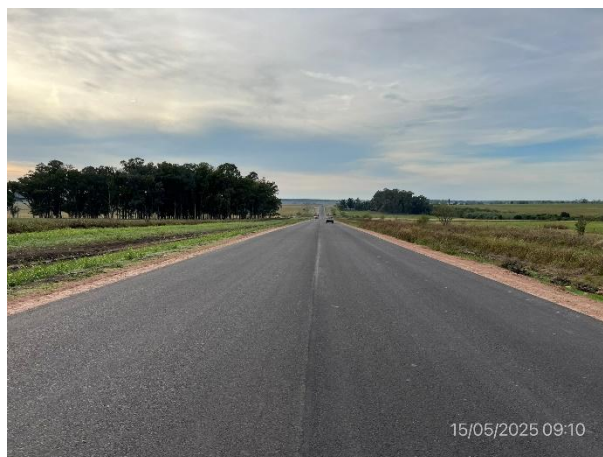
Foto 12.1-2, Ruta 90. Sector con carpeta de rodadura terminada, pendiente de ejecutar obra de señalización.

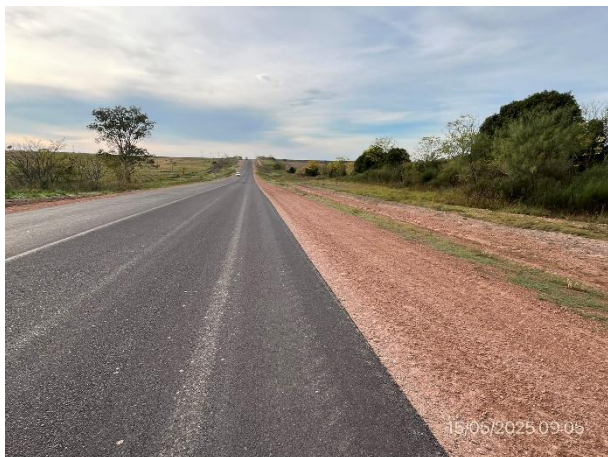
Foto 12.1-3, Ruta 90. Sector con banquina ejecutada, pendientes adecuadas para favorecer empastado.

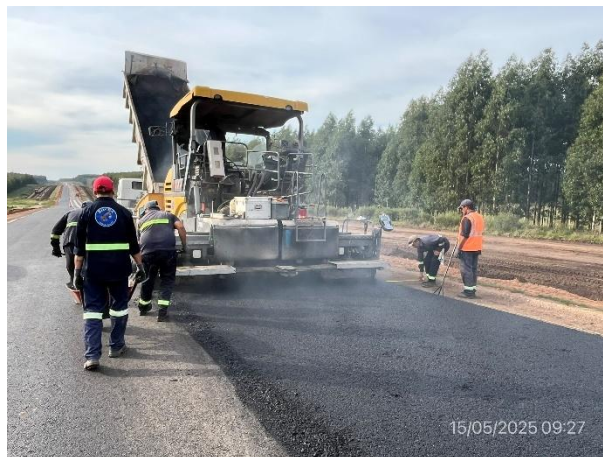
Foto 12.1-4, P06. Frente de obra, Ruta 90 progresiva 40K300. Tendido de mezcla asfáltica en ejecución.

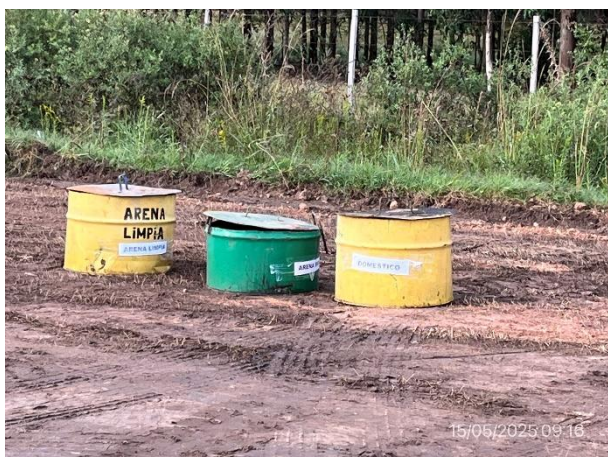
Foto 12.1-5, P06. Frente de obra, campamento móvil con infraestructura correcta para acopio temporal de residuos.

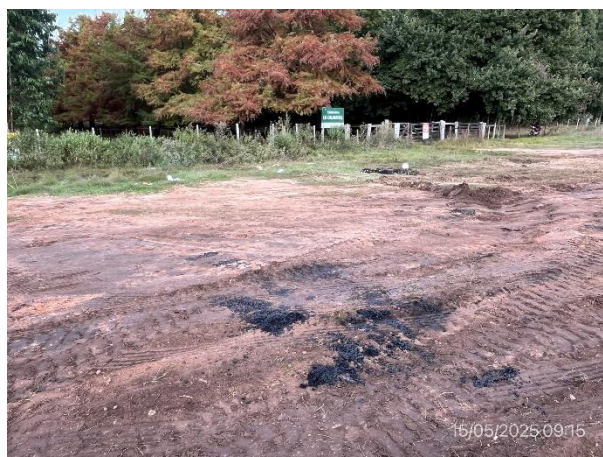
En el tramo de obras, se encontró un frente de obras activo en P06 – Ruta 90 progresiva 40K300 donde se estaba realizando el tendido de mezcla asfáltica. En ese sector se comprobó que estaba presente la infraestructura prevista por el PGA de la obra para una gestión de residuos acorde al MAV 2015. Sin embargo, había derrames oleosos sobre suelo granular natural en la faja pública pendiente de ser acopiado en las tarrinas disponibles para su posterior disposición final como residuo contaminado. Se retoma este comentario en el apartado 7.3

| Ref. | Descripción | Requisito |
|---|---|---|
| 06 | En el frente de obras – P06 – hay derrames oleosos pendientes de recolección y disposición final. | Apartado 1, PGA de EDASA |

Foto 12.1-6, P06. Frente de obra, campamento móvil con residuos oleosos pendientes de recolección.

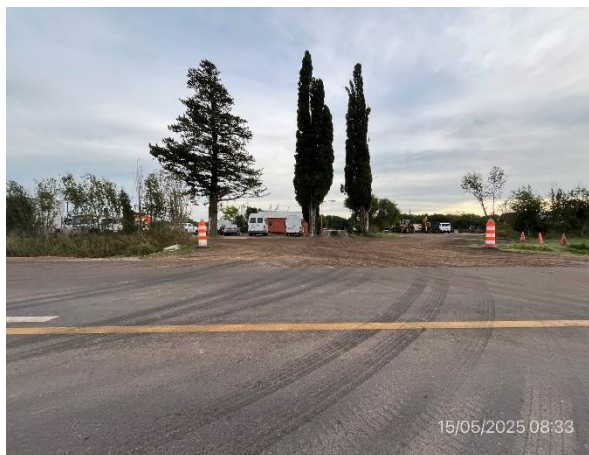
Foto 12.2-1, P03. Obrador y planta asfáltica. Ruta 90 progresiva 31K200 a (-).

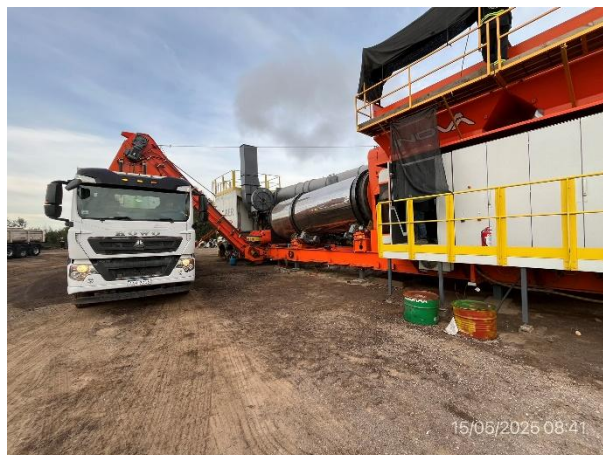
Foto 12.2-2, P03. Planta asfáltica, buenas condiciones de orden y limpieza.

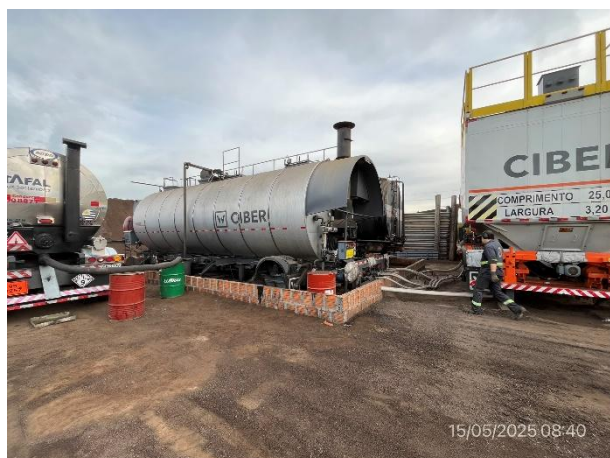
Foto 12.2-3, P03. Planta asfáltica, cisterna de asfalto con envallados perimetrales correctos.

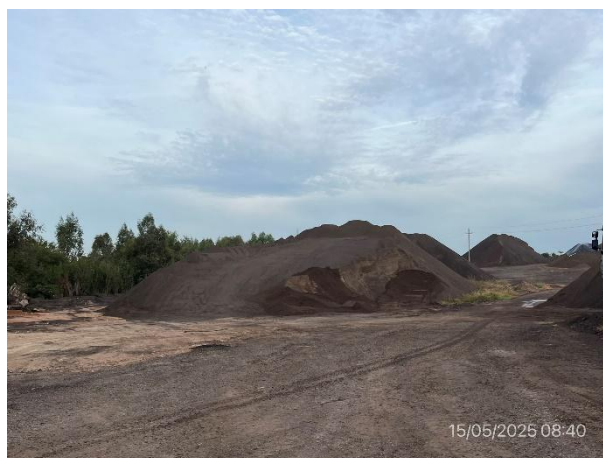
Foto 12.2-4, P03. Planta asfáltica, explanada para maniobras y acopio de áridos.

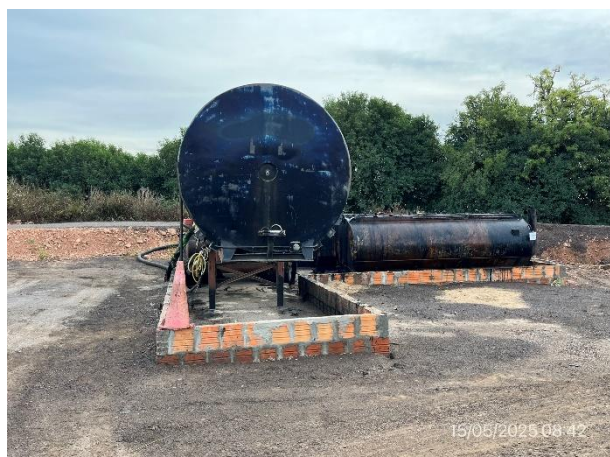
Foto 12.2-5, P03. Planta asfáltica, cisternas de emulsión con envallados perimetrales correctos.

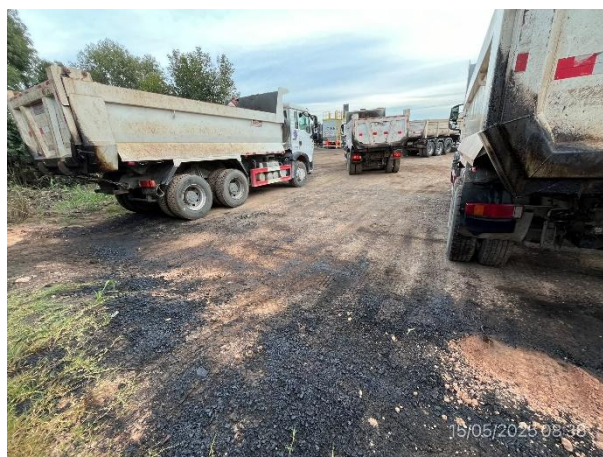
| Ref. | Descripción | Requisito |
|---|---|---|
| 04 | El sector donde se realiza la limpieza de casambas de mezcla asfáltica, tiene una cordoneta longitudinal en contrapendiente del terreno, por lo que los derrames que se producen no son adecuadamente contenidos. Al momento de la auditoría ambiental ese sector tenía derrames oleosos sin disponer | Apartado 6.2 del MAV 2015 |

Foto 12.2-6, P03 el sector de estacionamiento y alije de casambas de mezcla asfáltica tiene derrames sin disponer. El piso no es impermeable y está en contrapendiente

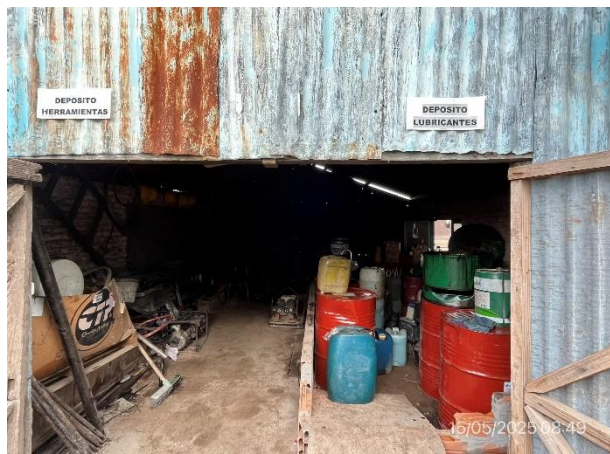
Foto 12.2-7, P03. Obrador, recinto cerrado techado y envallado para alojar tarrinas con hidrocarburos.

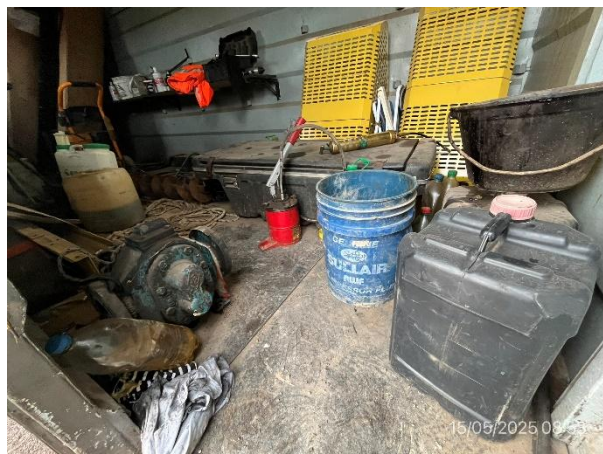
| Ref. | Descripción | Requisito |
|---|---|---|
| 05 | En el pañol del obrador de EDASA – P03 – hay bidones y tarrinas de lubricantes alojadas fuera de los sectores envallados previstos para tal fin | Apartado 1, PGA de EDASA |

Foto 12.2-8, P03. Obrador, pañol de la planta asfáltica. Hay bidones y tarrinas con lubricantes y combustible fuera del sector envallado preparado para ese fin.

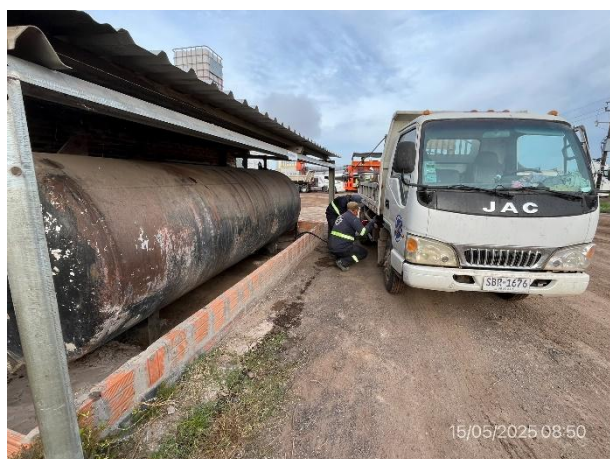
Respecto del recinto destinado a alojar la cisterna de combustible, el mismo cuenta con un envallado perimetral impermeable, y se encuentra techado. Al momento de la auditoría ambiental, se comprobó que la maniobra de recarga no se estaba realizando en las condiciones previstas por el MAV 2015, al no contar con bandejas estancas que pudieran contener posibles derrames. En el sector donde se realiza la limpieza de casambas de mezcla asfáltica, tiene una cordoneta longitudinal en contrapendiente del terreno, por lo que los derrames que se producen no son adecuadamente contenidos. Al momento de la auditoría ambiental ese sector tenía derrames oleosos sin disponer. Se retoma este comentario en el apartado 7.2.

| Ref. | Descripción | Requisito |
|---|---|---|
| 03 | Al momento de la auditoria, la maniobra de recarga de combustible no se estaba realizando con ayuda de bandejas para contención de goteos y derrames. | Apartado 6.2 del MAV 2015. |

Foto 12.2-9, P03. Cisterna de combustible en recinto envallado. La maniobra de recarga de combustible se realiza sin el apoyo de bandejas impermeables

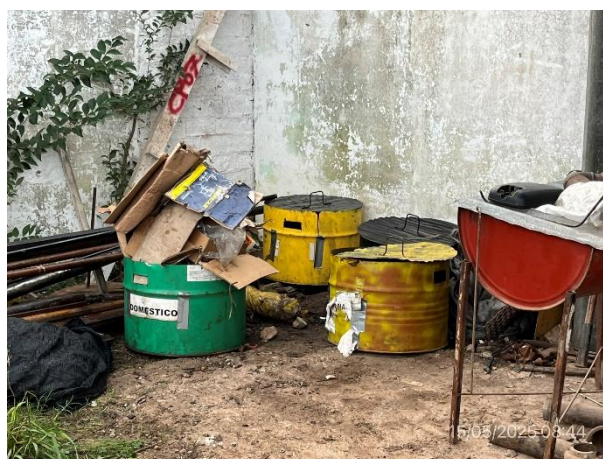
| Ref. | Descripción | Requisito |
|---|---|---|
| 02 | En la zona del taller mecánico no es suficiente la infraestructura disponible para el acopio temporal de residuos. Como consecuencia, los residuos generados no están correctamente acopados ni segregados y hay residuos dispersos. | Apartado 6.2 del MAV 2015. |

Foto 12.2-10, P03. Obrador, taller mecánico. No hay buena infraestructura para el acopio temporal de residuos.

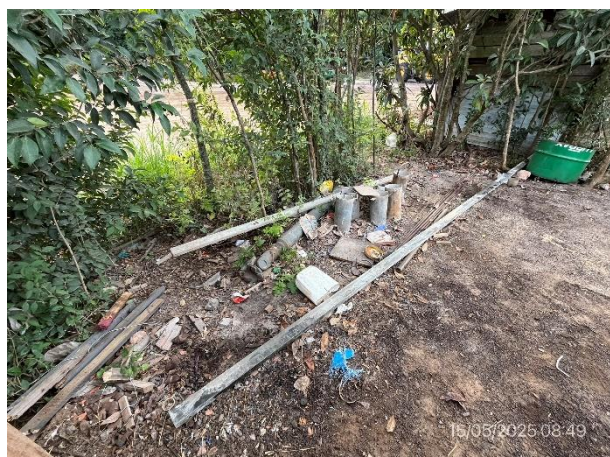
Foto 12.2-11, P03. Taller mecánico y explanada de maniobras, hay residuos dispersos.
