Montevideo, 05 de mayo del 2025

# **Informe Ambiental Final**

## **MI90 – Mantenimiento Iluminación en**

### **Red Vial Nacional**

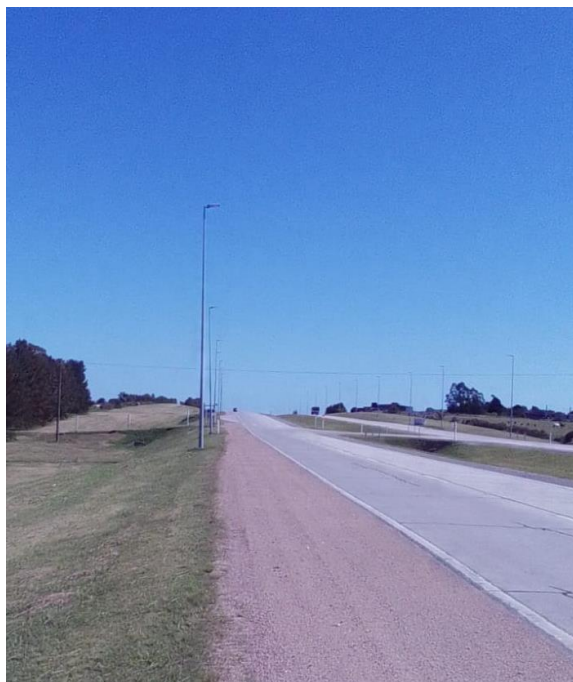
Se ven las obras mantenidas y sin residuos  
Ubicación: Ruta 1 km 102

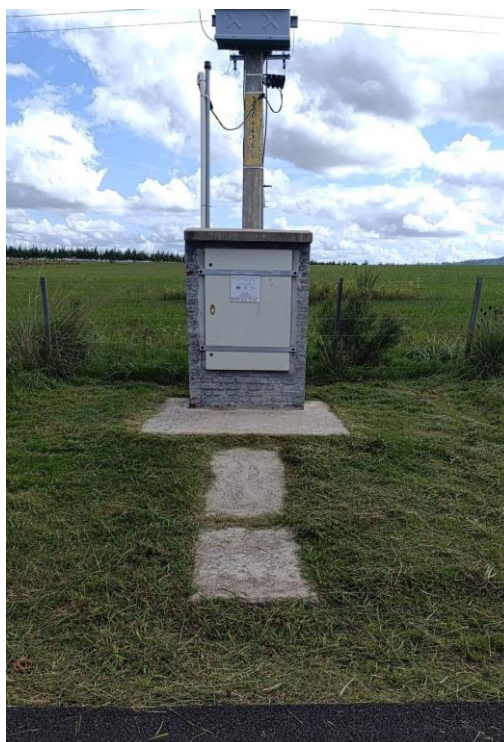
Se ven las obras mantenidas y sin residuos  
Ubicación: Ruta 8 km 183

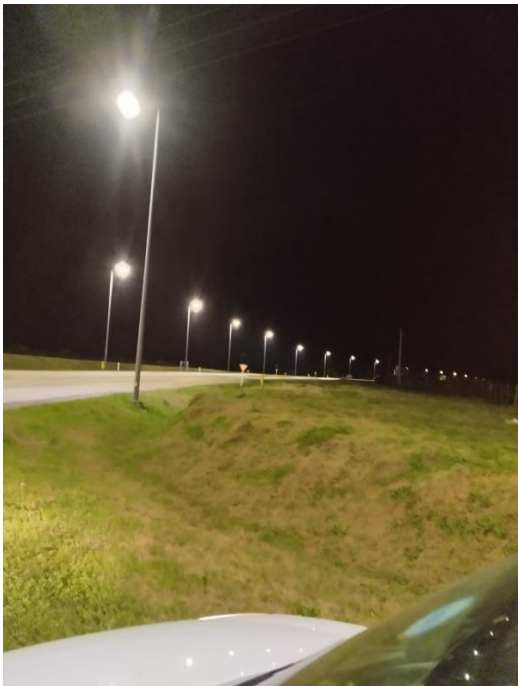
<p>Se ven las obras mantenidas y sin residuos</p> <p>Ubicación: Ruta 11 km 64</p>

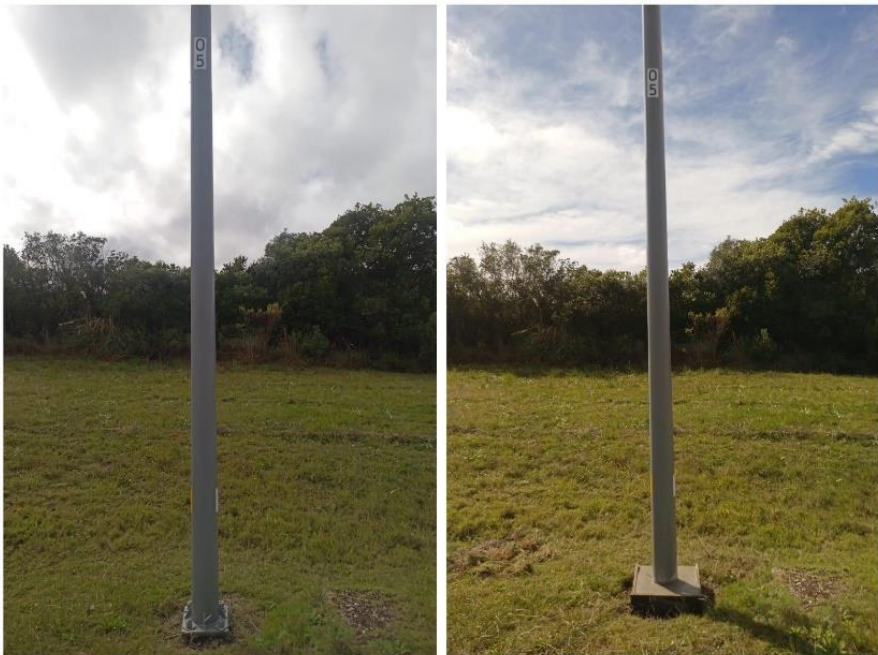
<p>Se ven las obras mantenidas y sin residuos</p> <p>Ubicación: Ruta 60 km 50</p>

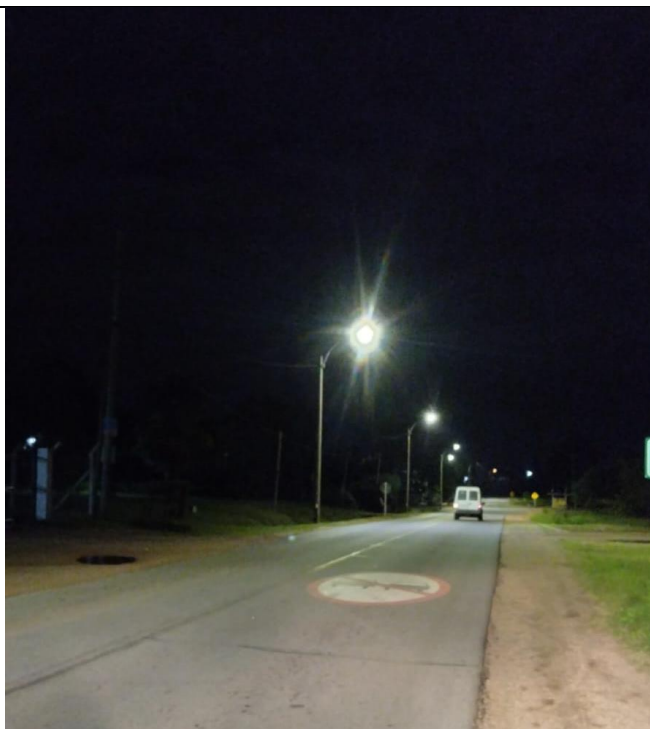
Ubicación: Ruta 32 km 27

Se ven las obras mantenidas y sin residuos
