# INFORME DE AUDITORIA AMBIENTAL

Contrato P/48 – 25/09/2023

*“Ruta 8: Puentes sobre A° del Medio, A° Sauce y  
A° Convoy.”*

13/03/2025

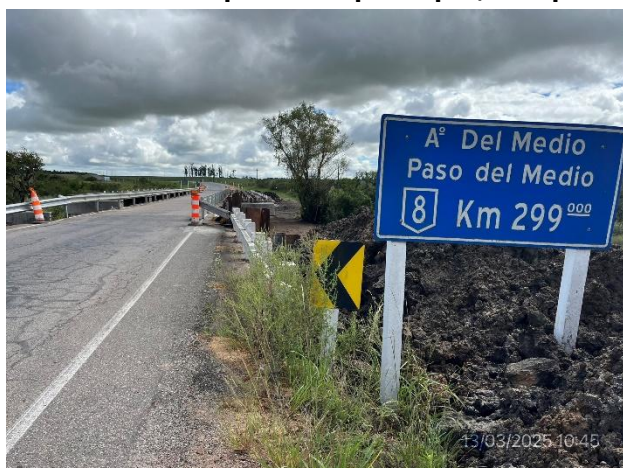
Foto 12.1-1, P01. Nuevo Puente en obra sobre Arroyo del Medio. Ruta 8 progresiva 299K000.

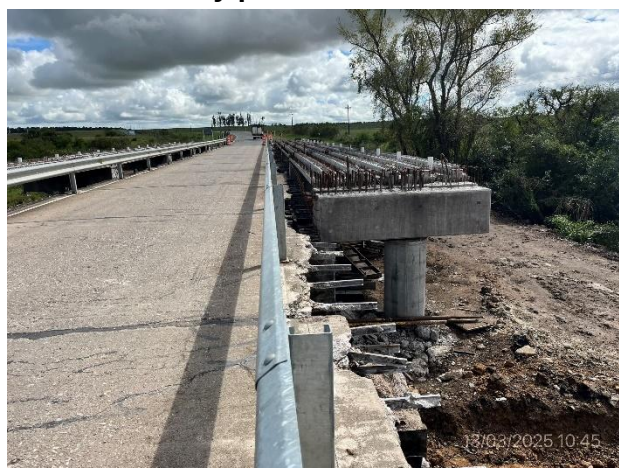
Foto 12.1-2, P01. Zona de ensanche en ejecución con nuevas pilas ejecutadas y viguetas instaladas

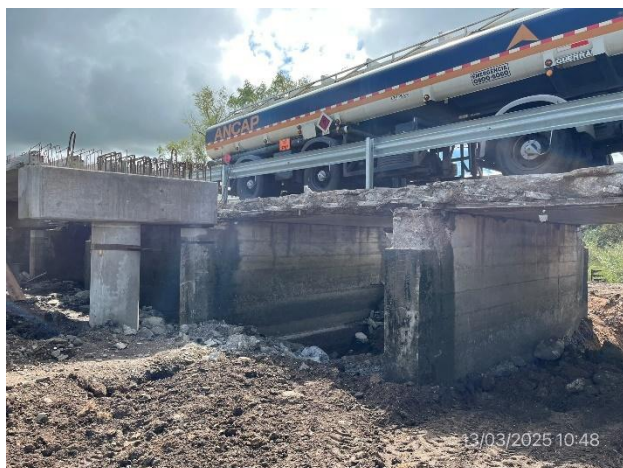
Foto 12.1-3, P01. Tránsito con paso por puente angosto existente.

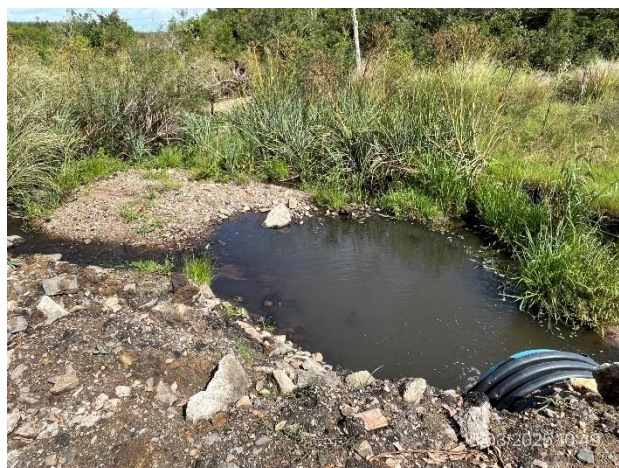
Foto 12.1-4, P01. Ataguía granular y cauce entubado

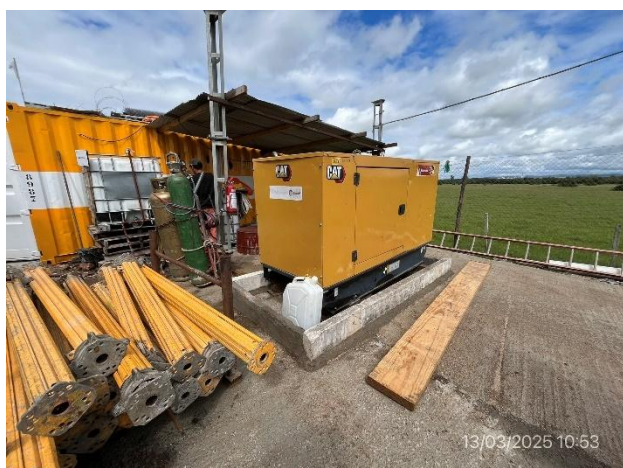
Foto 12.1-5, P01. Campamento provisorio, buenas condiciones de orden y limpieza.

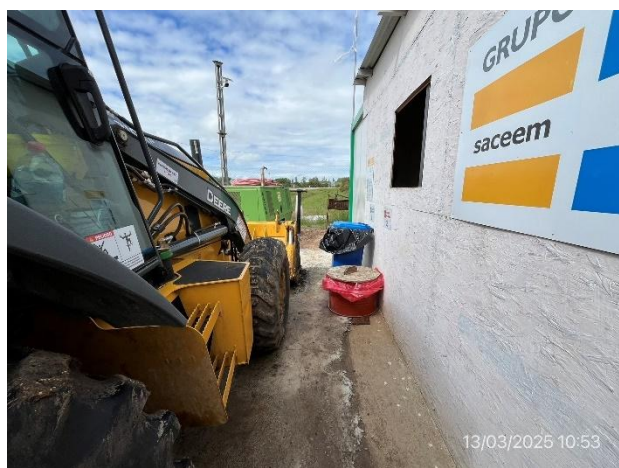
Foto 12.1-6, P01. Estación de acopio de residuos segregados por corriente de generación

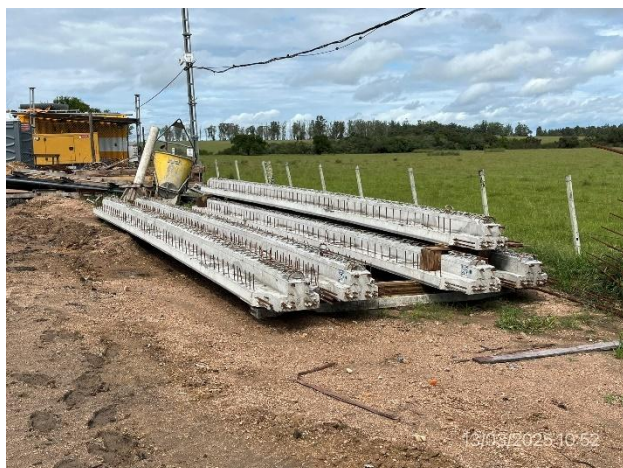
Foto 12.1-7, P01. Sector de acopio de vigas prefabricadas.

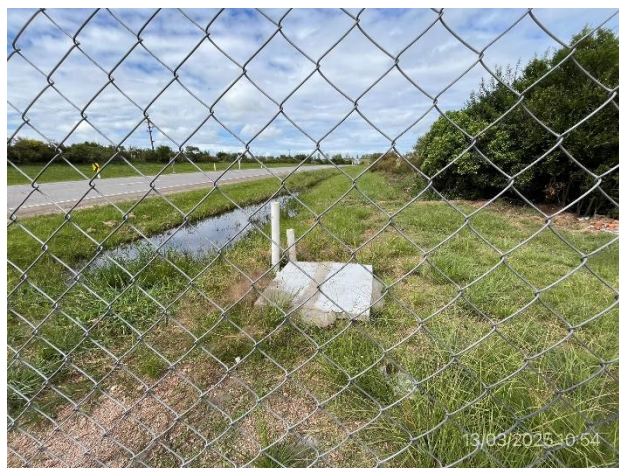
Foto 12.1-8, P01. Depósito impermeable de aguas servidas.

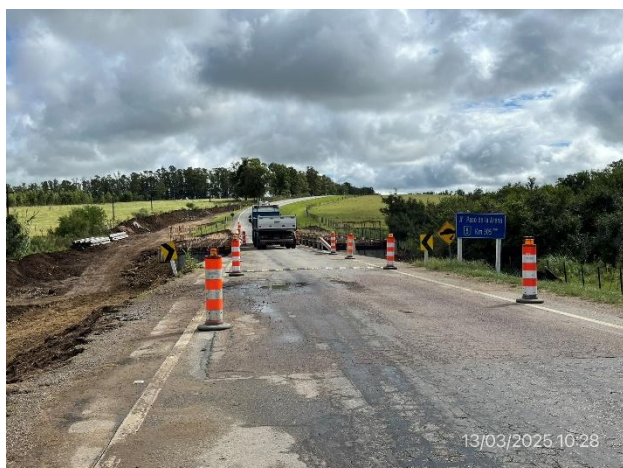
Foto 12.1-9, P02. Nuevo Puente en obra sobre Arroyo Paso de la Arena. Ruta 8 progresiva 305K070

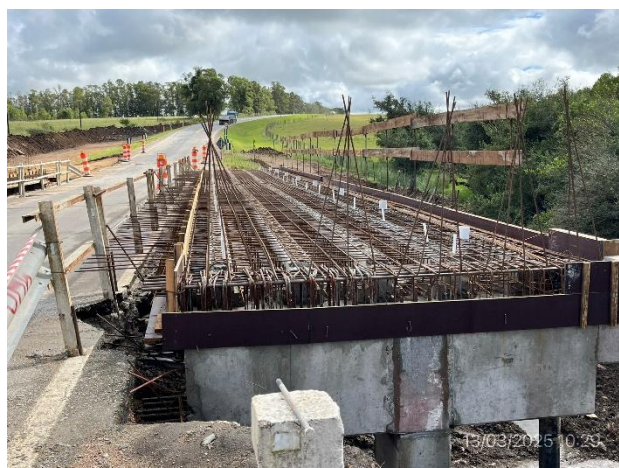
Foto 12.1-10, P02. Zona de ensanche en ejecución con nuevas pilas ejecutadas y viguetas instaladas

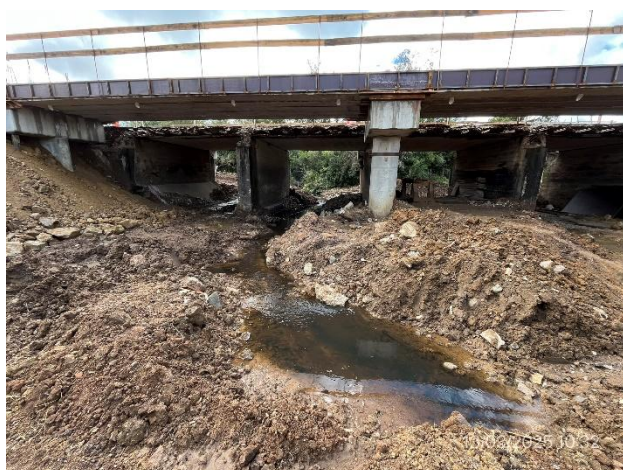
Foto 12.1-11, P02. Atagüía granular y cauce entubado

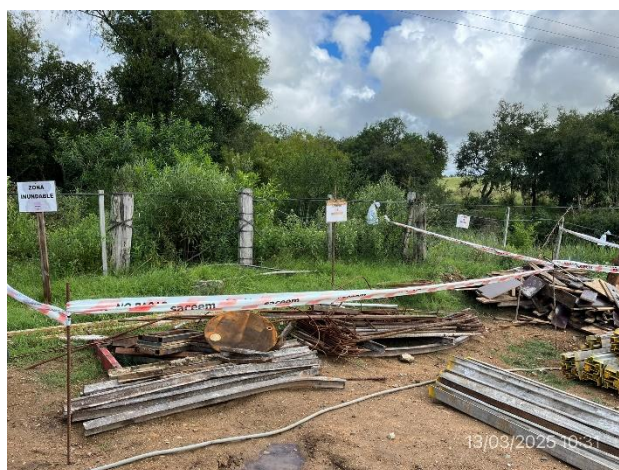
una estación de residuos y algunos elementos de construcción – andamios desarmados, encofrados, etc. – dispuestos en zona inundable. Se retoma este comentario en el apartado 7.2. A nivel de usuario de la red vial, el tránsito por la zona de obras de los tres puentes tiene las dificultades propias de la circulación a velocidad reducida en pasos angostos. La señalización de obra, observada en condiciones diurnas, es adecuada y acorde a la normativa establecida.

Foto 12.1-12, P02. Equipamiento de obra estibado en zona inundable

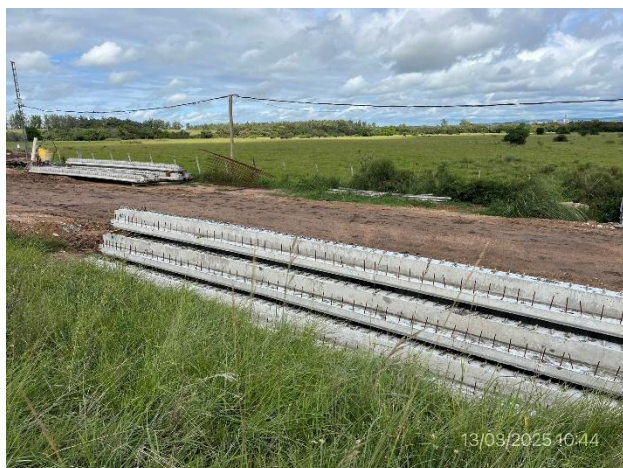
Foto 12.1-13, P02. Campamento provisorio, acopio de viguetas prefabricadas para tablero del puente

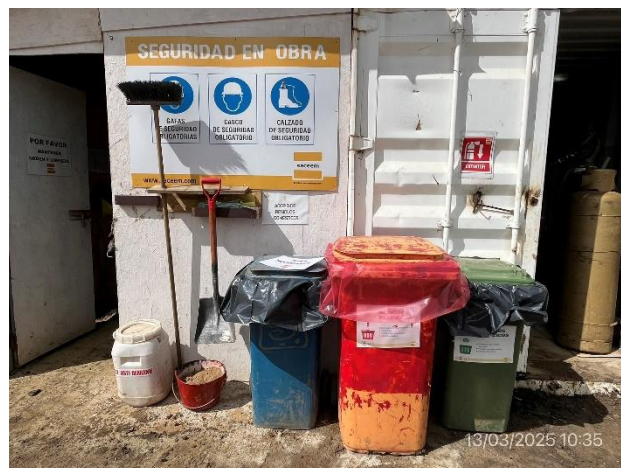
Foto 12.1-14, P02 Campamento provisorio, estación de acopio de residuos segregados por corriente de generación. Está presente el kit antiderrame.

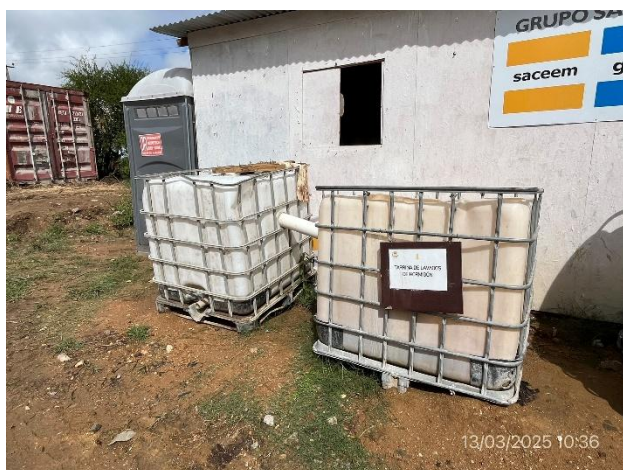
Foto 12.1-15, P02. Campamento provisorio, sector de lavado de herramientas con restos de hormigón

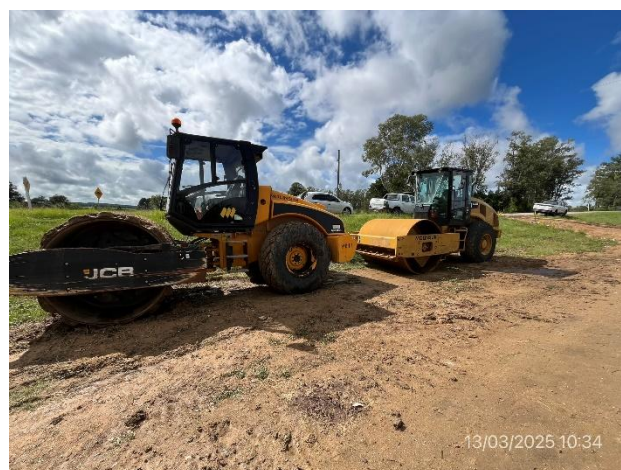
Foto 12.1-16, P02. Campamento provisorio, explanada de maniobras

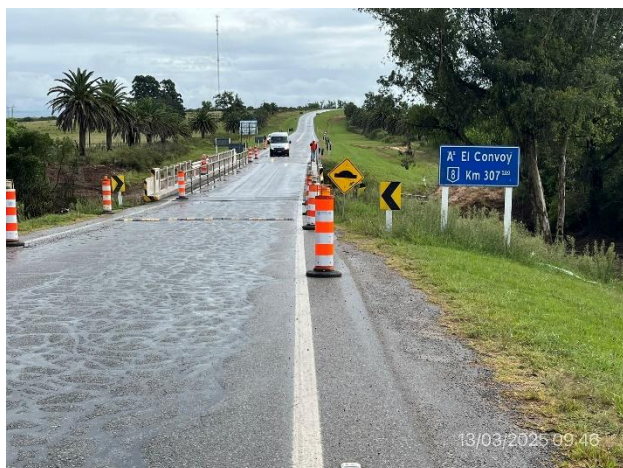
Foto 12.1-17, P03. Nuevo Puente en obra sobre Arroyo El Convoy y campamento principal. Ruta 8 progresiva 307K570

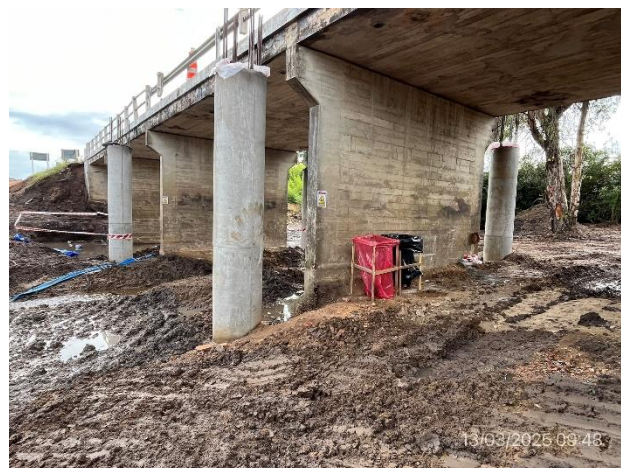
Foto 12.1-18, P03. Estación de acopio de residuos segregados por corriente de generación

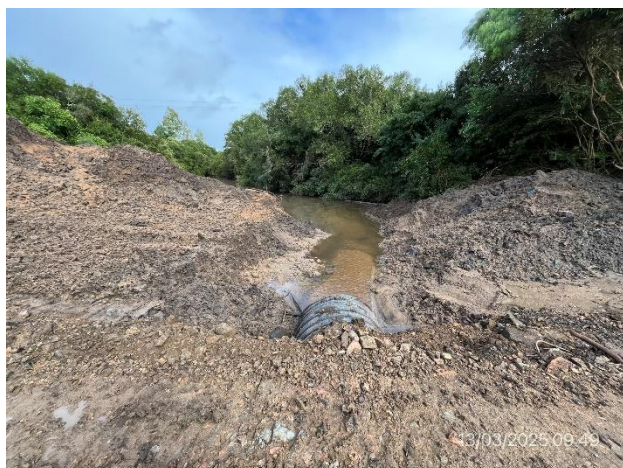
Foto 12.1-19, P03. Ataguía granular y cauce entubado

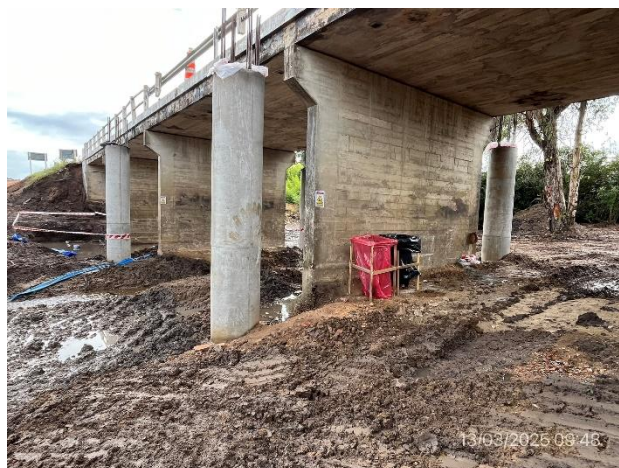
Foto 12.1-20, P03. Nuevas pilas ejecutadas a ambos lados del puente existente.

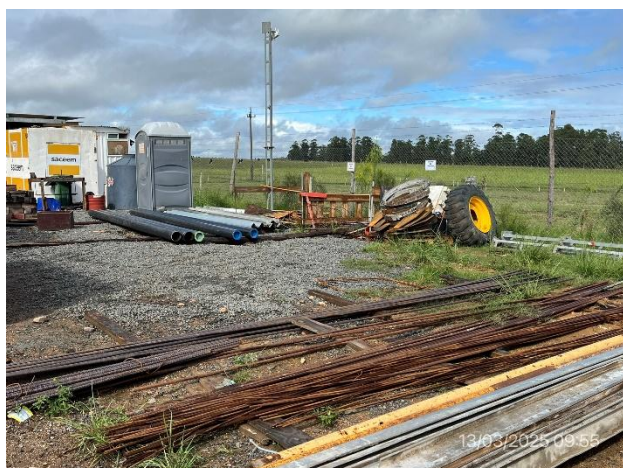
Foto 12.1-21, P03. Campamento principal. Explanada de acopio de tuberías, armaduras y encofrados.

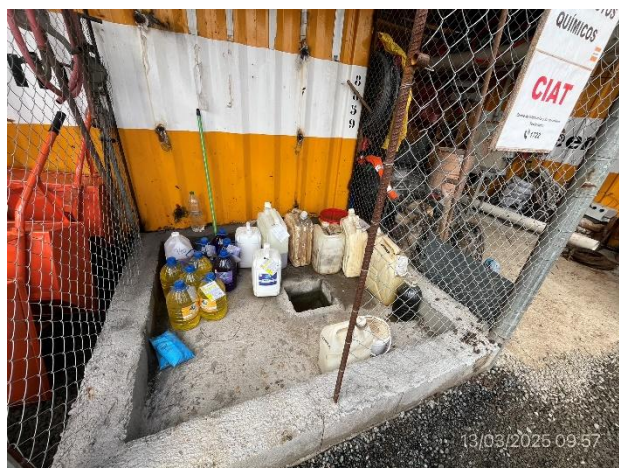
Foto 12.1-22, P03. Campamento principal. Recinto envallado y techado para alojar bidones de combustible y lubricante

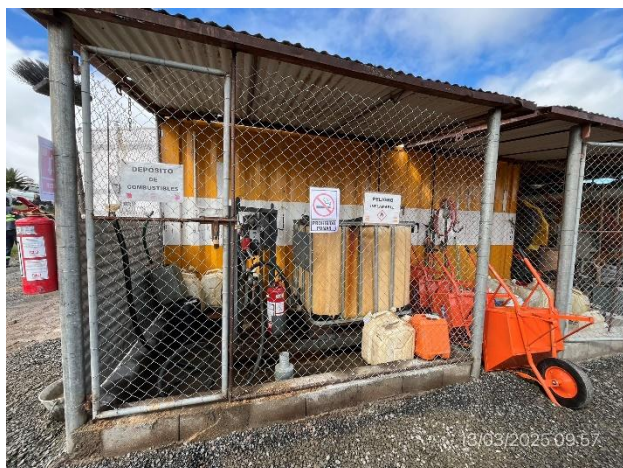
Foto 12.1-23, P03. Campamento principal. Recinto envallado y techado para alojar surtidor de combustible.

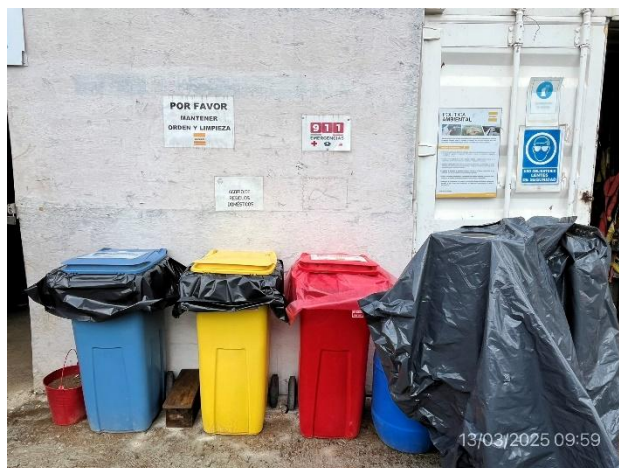
Foto 12.1-24, P03. Campamento principal. Infraestructura acorde al PGA para acopio temporal de residuos.

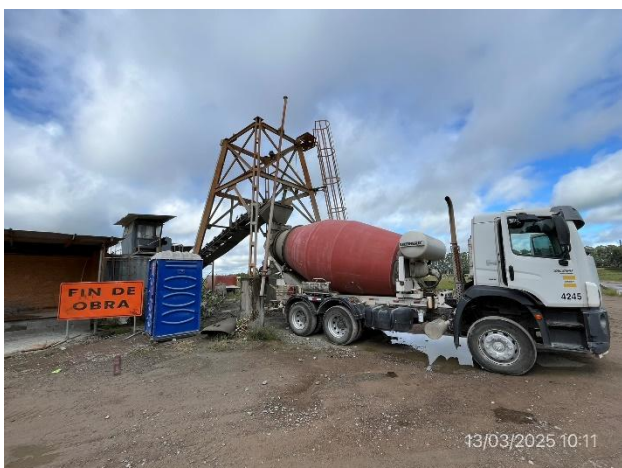
Foto 12.2-1, P04. Planta de hormigón. Padrón N° 10301 de la 4ª. SC de Treinta y Tres, planta industrial de CIMSA.

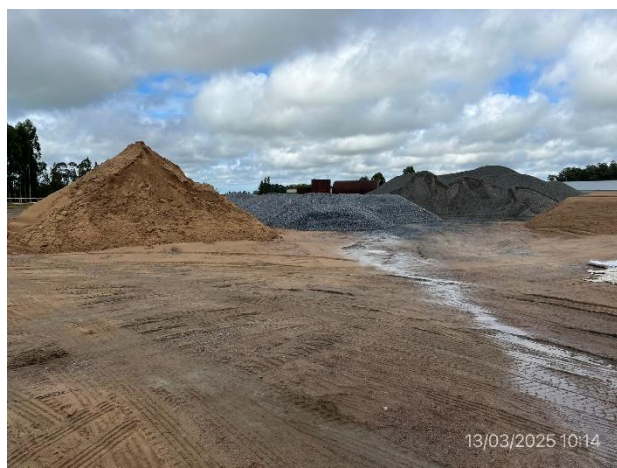
Foto 12.2-2, P04. Explanada para acopio de áridos

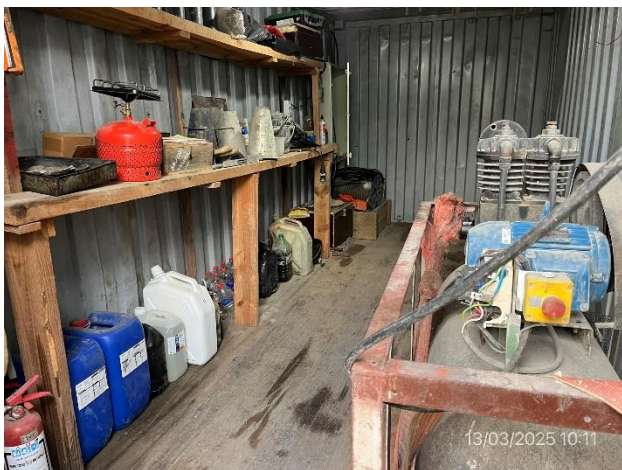
Foto 12.2-3, P04. Pañol, se encuentran bidones y botellas sin rótulo que contienen hidrocarburos. No hay elementos para contención de eventuales derrames.

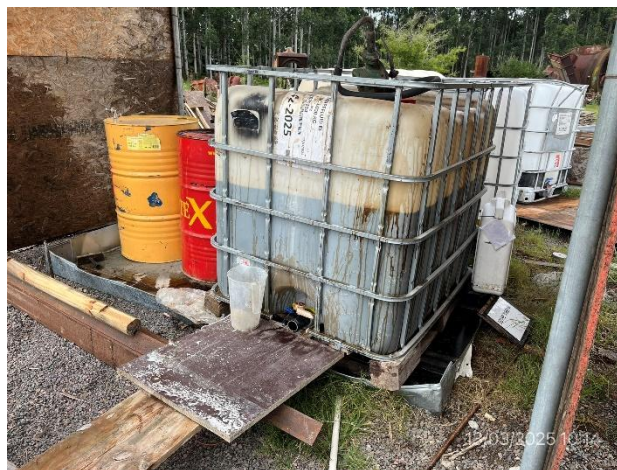
Foto 12.2-4, P04. El sector previsto para almacenar productos químicos tiene un envallado perimetral estanco con capacidad insuficiente de almacenaje.

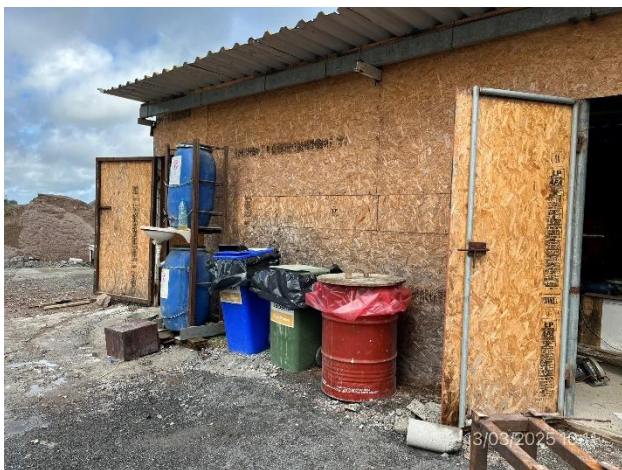
Foto 12.2-5, P04. Infraestructura para el acopio de residuos segregados por corriente de generación.

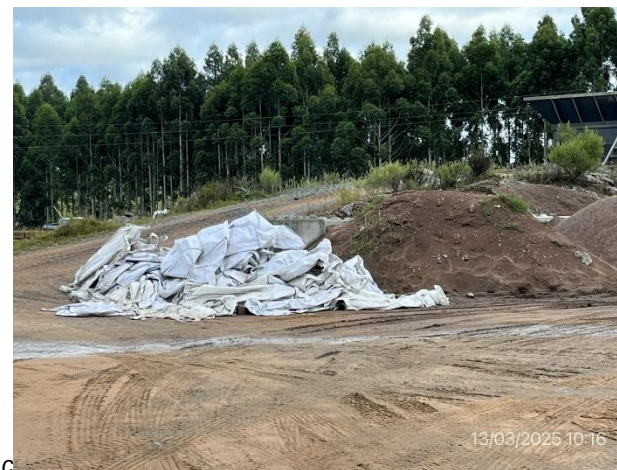
Foto 12.2-6, P04. Residuos plásticos dispersos provenientes de bolsones de cemento portland.
