# INFORME DE AUDITORIA AMBIENTAL DE CIERRE PARCIAL

CREMAF Ruta 9 – Contrato 01/08/2022.  
Modificación de contrato 05/09/2024 y  
23/12/2024

*“Doble Vía de Ruta 9, tramo Pan de  
Azúcar – Rocha”.*

Tramo 178K300 – 204K000.  
Componentes A y B

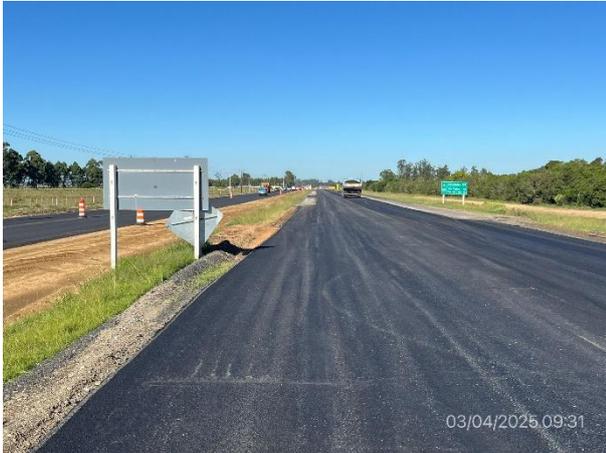
Foto 12.1-1. P02. Fin de tramo. Ruta 9 progresiva 204K000.

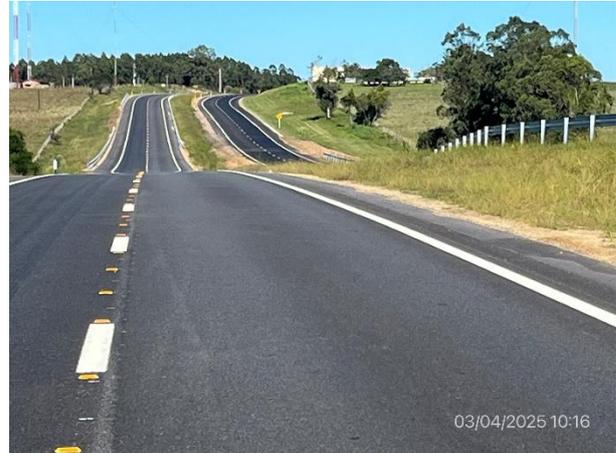
Foto 12.1-2. Ruta 9. duplicación de ruta terminado y abierto al tránsito en ambas sendas.

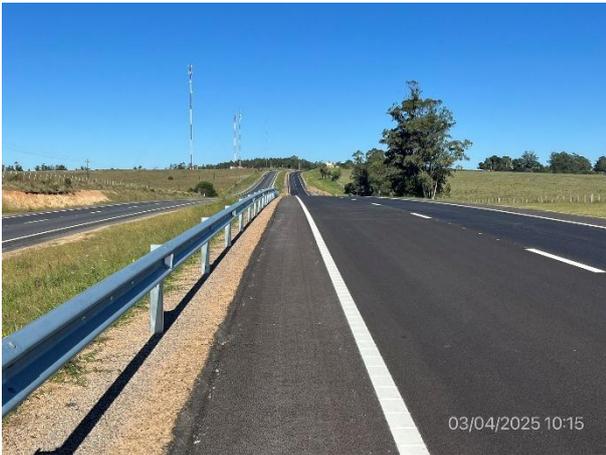
Foto 12.1-3. Ruta 9. Banquinas. señalización y obras de defensas metálicas terminadas.

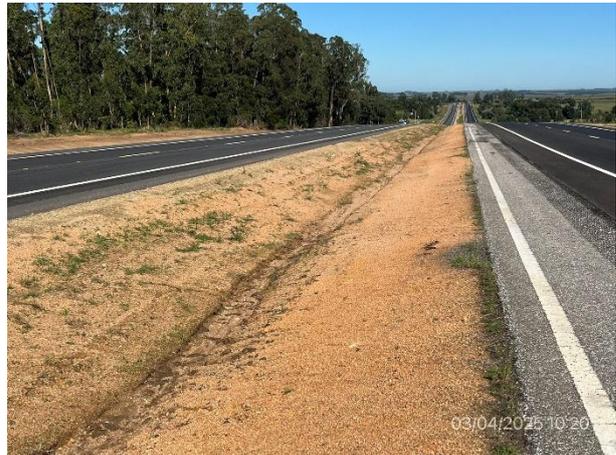
Foto 12.1-4. Ruta 9. Cantero central. buenas condiciones de drenaje y tapiz vegetal en crecimiento.

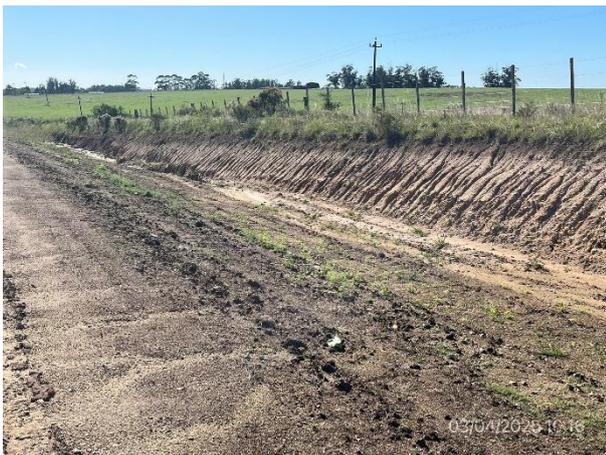
Durante la recorrida al tramo de Ruta 9 duplicado, se comprobó que H&G SA no tenía frentes de obra activos. La empresa declaró que en varios sectores del tramo auditado la recuperación ambiental está pendiente de ejecución y será ejecutada más adelante, en el momento que Traxpalco SA ejecute las obras finales en el tramo. Así, se comprobó que restan por completarse algunas tareas de remediación ambiental en la faja de ruta y en el cantero central. Permanecen pendientes de su remediación ambiental algunos sectores puntuales de la faja pública, donde la pendiente de los taludes es pronunciada y no existe el tapiz vegetal, llevando a la ocurrencia de procesos de erosión por escurrimiento pluvial. Se retoman estos comentarios en el apartado 7.2.

Ref.	Descripción	Requisito
02	Hay sectores de la faja pública de Ruta 9 donde se postergó la recuperación ambiental de algunos taludes, a la espera de tareas de terminación tales como relocalización de servicios existentes. Como consecuencia, hay taludes que presentan evidencia de erosión presumiblemente debida al escurrimiento pluvial.	Apartado 12.2 del PRA
<b>Evidencia:</b> Foto 12.1-5		<b>Código del hallazgo:</b> PF – 10.

Foto 12.1-5. Ruta 9. Sector de faja pública con suelo desnudo. carece de cobertura vegetal y presenta erosiones por escurrimiento pluvial.

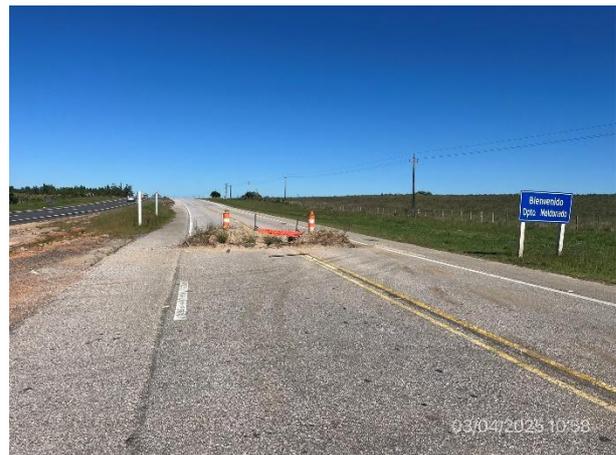
Foto 12.1-6. P01. inicio del tramo. Ruta 9 progresiva 178K300.

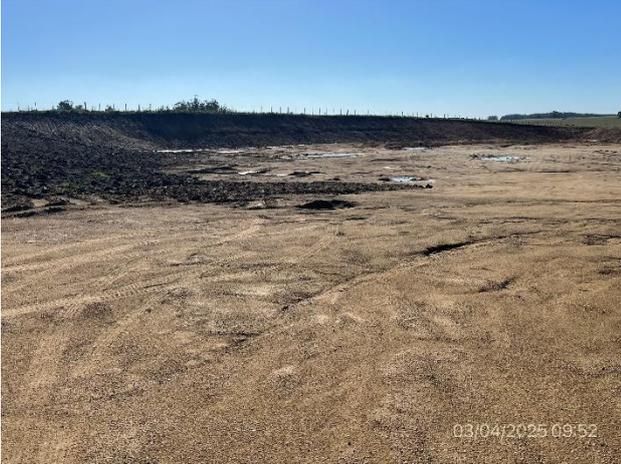
Foto 12.2-1. P06. Cantera de tosca: Ruta 9 progresiva 197K000 a (+). Padrón rural N°11480. 7ª SC de Rocha.

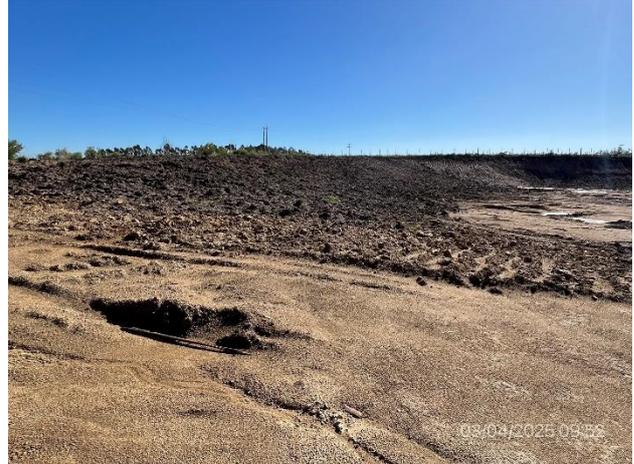
Foto 12.2-2. P06. Se realizó suavizado de taludes en frente de ataque con material orgánico de destape.

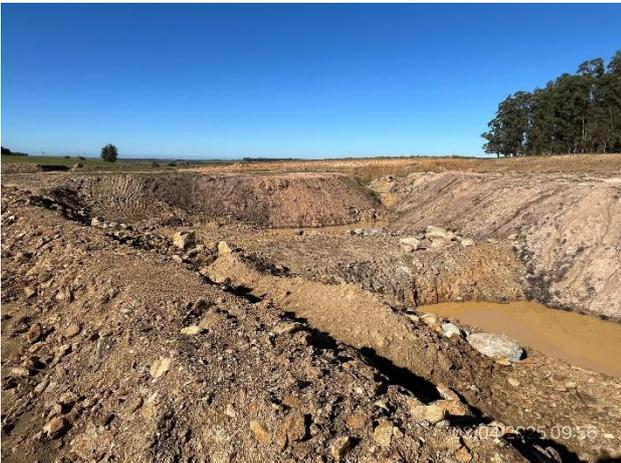
Foto 12.2-3. P06. Sedimentador con frentes de explotación interconectados y desagote controlado a curso.

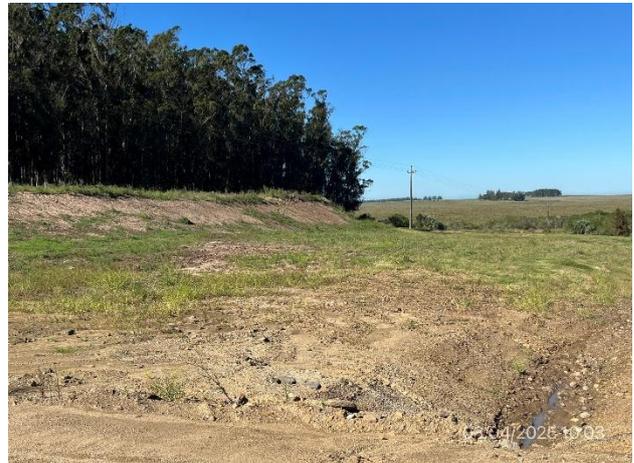
Se valora la buena disposición de H&G SA para atender los requerimientos de la auditoría ambiental. Asimismo, se valora positivamente la recuperación ambiental realizada en la faja pública de Ruta 9 frente a la cantera P06 – Foto 12.2-4 – donde existía un basurero. Gracias a ello, esa zona quedó armonizada al paisaje natural circundante de la faja pública de la Ruta 9.

Foto 12.2-4. P06. Se realizó recuperación ambiental en sector lindero a Ruta 9, antiguo basurero a cielo abierto.

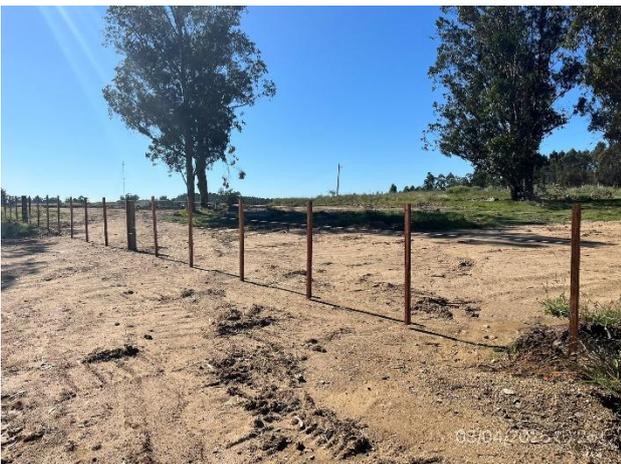
Foto 12.2-5. P04. campamento provisorio abandonado y con recuperación ambiental terminada. Ruta 9 progresiva 183K4000 a (-), padrón rural N°6635. 7ª SC de Rocha.

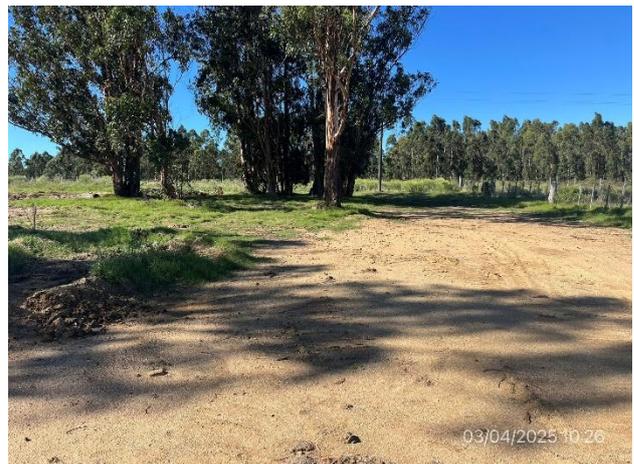
Foto 12.2-6. P04. zona libre de ROCs u otros residuos, con plataforma compactada que permanece como mejora a beneficio del propietario.

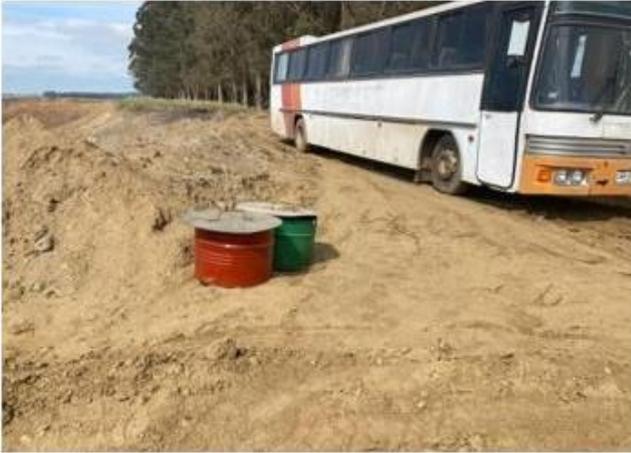
Ref.	Descripción	Requisito
01	En la cantera de tosca, no estaban presentes los elementos requeridos para realizar una gestión de residuos apegada al MAV 2015 y el PGA del contrato. Tampoco se encontró equipo e insumos para hacer frente a contingencias ambientales.	Apartado 6.2 del MAV 2015. Apartado 7.1.3 del PGA
<b>Situación Actual:</b> cumplido		
<b>Evidencia:</b> Foto 12.3-1, Foto 12.3-2. Posteriormente, la empresa culminó las actividades extractivas y abandonó la cantera

Foto 12.3-1. P06. Cantera de tosca. Se incorporó a la cantera la infraestructura para acopio temporal de residuos segregados por corriente

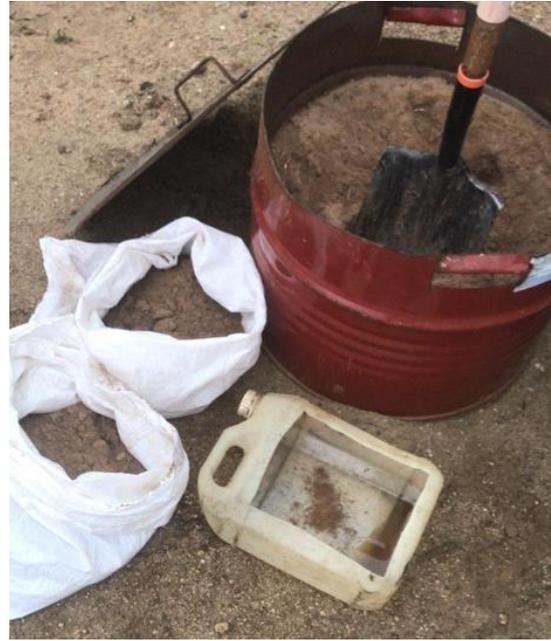
Foto 12.3-2. P06. Cantera de tosca. Se incorporó a la cantera el kit para prevención de derrames

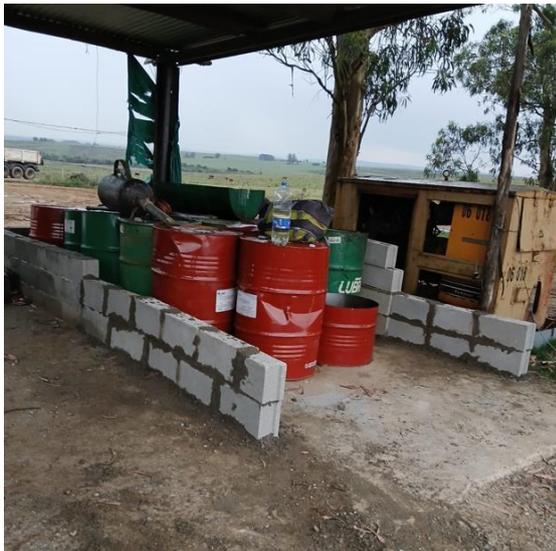
Ref.	Descripción	Requisito
02	En el campamento provisorio – P03 – el área contenida por el envallado impermeable resultó escasa para alojar la totalidad de las tarrinas de lubricantes.	Apartado 7.1.11 del PGA
<b>Situación Actual:</b> cumplido		
<b>Evidencia:</b> Foto 12.3-3. Posteriormente, la empresa desmanteló sus instalaciones y restituyó el predio a su propietario.

Foto 12.3-3. P03. Campamento provisorio. Se mejoraron las condiciones del sector de acopio de lubricantes, aumentando la capacidad del envallado impermeable.
