INFORME DE AUDITORIA AMBIENTAL

<u>Obra</u>	CREMAF Ruta 9 – Contrato 01/08/2022. Modificación de contrato 05/09/2024 y 23/12/2024 <i>“Doble Vía de Ruta 9, tramo Pan de Azúcar – Rocha”.</i> Tramo 105K650 – 210K000. Componentes A y B
<u>Empresa constructora:</u>	Grupo Vial Este SA Traxpalco SA.
<u>Fecha auditoria:</u>	03/04/2025
<u>Fecha informe:</u>	21/04/2025
<u>Tipo de auditoría</u>	Seguimiento

CREMAF - Doble Vía de Ruta 9, tramo Pan de Azúcar (105K650) – Rocha (210K000).

**CREMAF
Ruta 9**
Fecha Auditoría:
03/04/2025

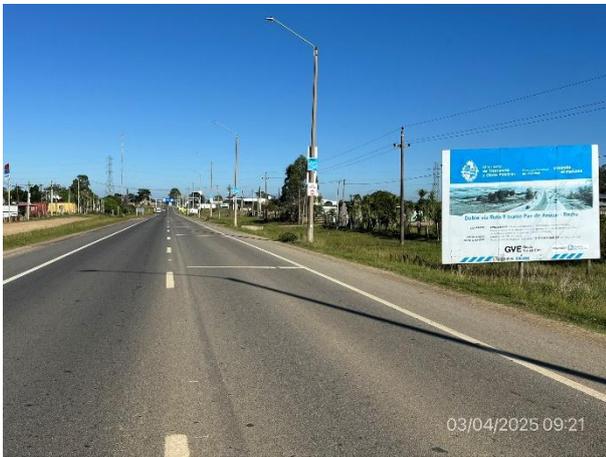
Foto 12.1-1. P02. Fin de tramo. Ruta 9 progresiva 210K000. Planta urbana de Rocha.

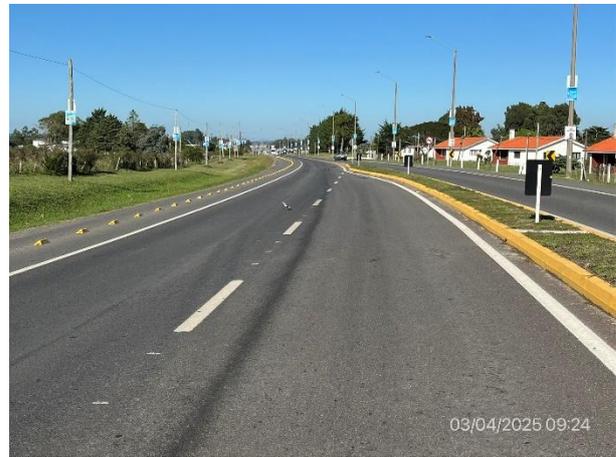
Foto 12.1-2. Duplicación de Ruta 9 en tramo urbano de Rocha terminada y abierto al tránsito en ambas sendas.

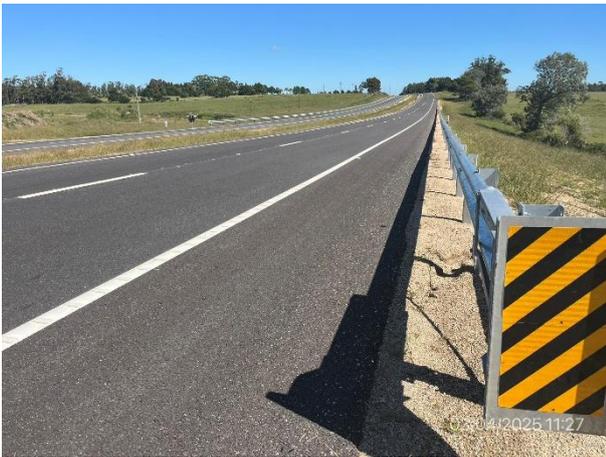
Foto 12.1-3. Ruta 9. Banquinas, señalización y obras de defensas metálicas terminadas.

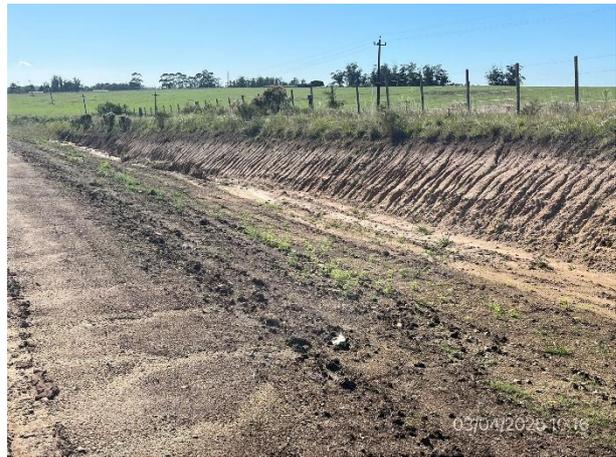
Foto 12.1-4. Ruta 9. Sector de faja pública de senda a (+) con suelo desnudo, carece de cobertura vegetal y presenta erosiones por escurrimiento pluvial.

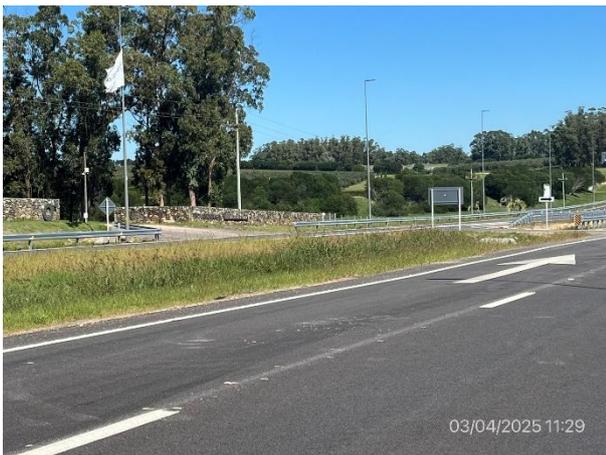
Foto 12.1-5. Ruta 9. Cantero central, buenas condiciones de drenaje y tapiz vegetal tupido.

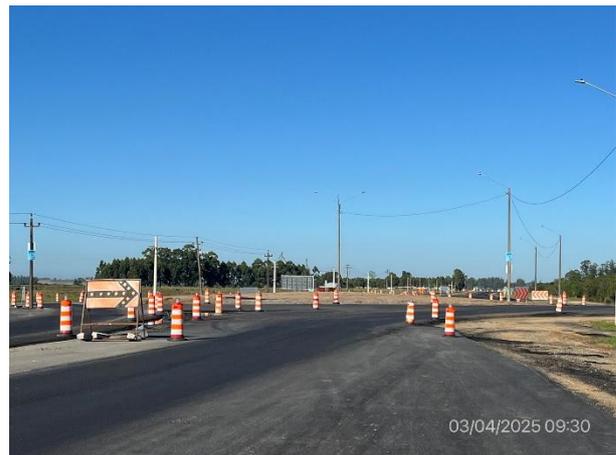
Foto 12.1-6. Ruta 9. Rotonda duplicada, con tareas de señalización definitiva pendientes.

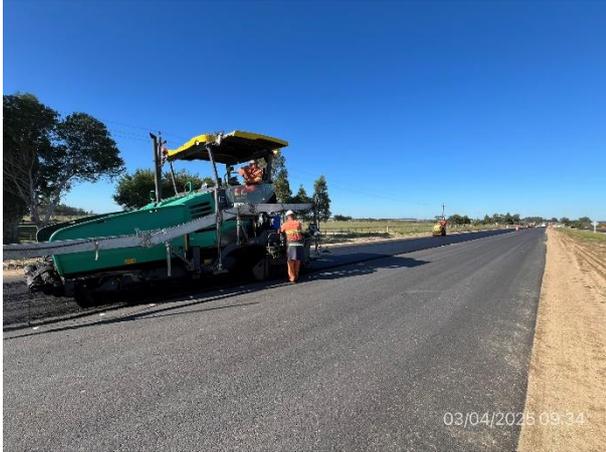
Foto 12.1-7. P10. Frente de obras activo de tendido de mezcla asfáltica. Ruta 9 progresiva 199K300

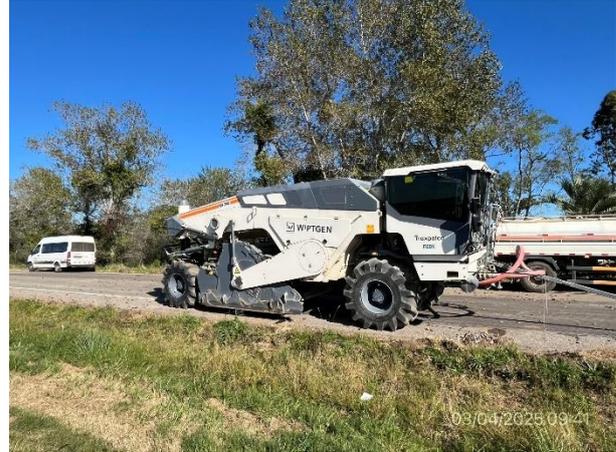
Foto 12.1-8. P10. Tareas de cementado de base granular en preparación.

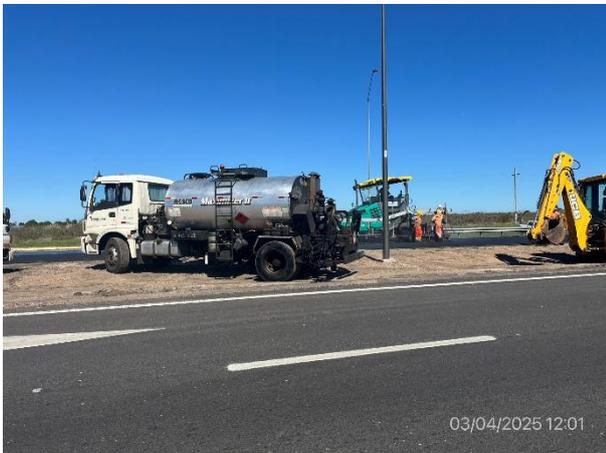
Foto 12.1-9. P12. Frente de obras activo de tendido de mezcla asfáltica. Ruta 9 progresiva 141K000.

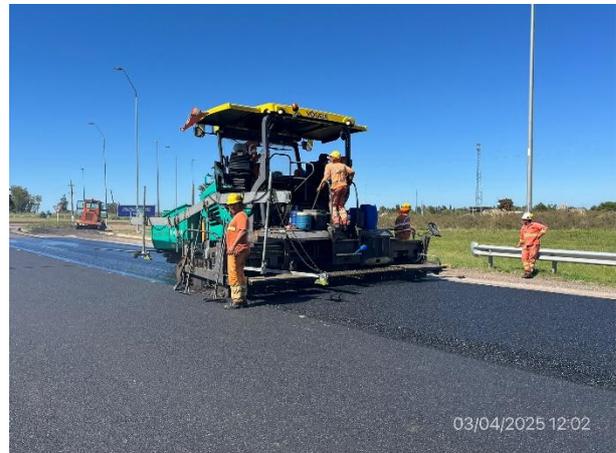
Foto 12.1-10. P12. Tareas de tendido de mezcla asfáltica en ejecución.

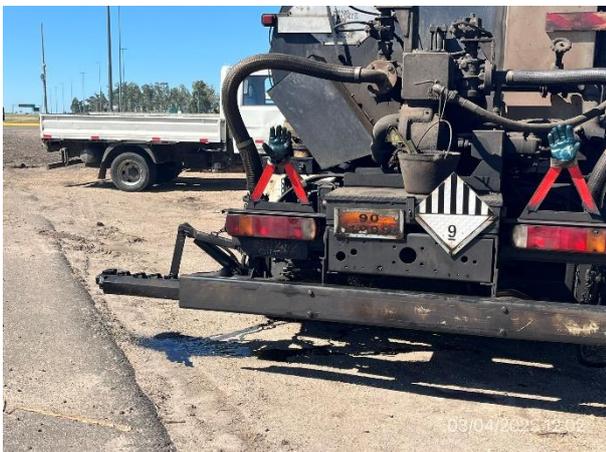
Foto 12.1-11. P12. Derrame de emulsión, corregido en presencia del equipo auditor.

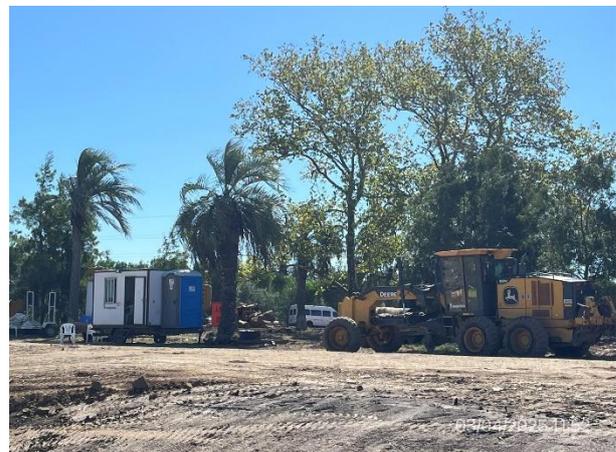
Foto 12.1-12. P12. Campamento móvil. Están presentes las infraestructuras previstas en el PGA para una correcta gestión ambiental.

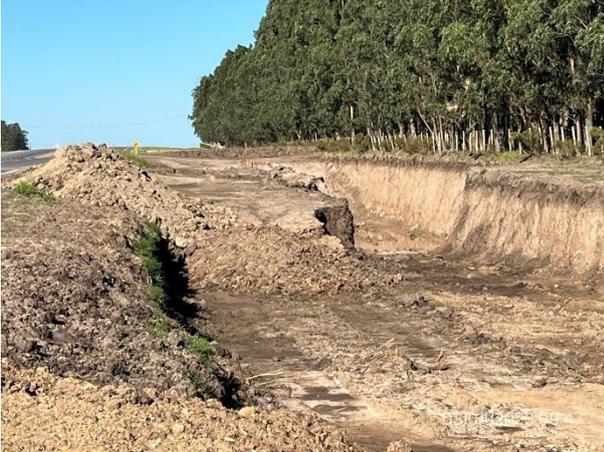
Foto 12.1-13. P11. Desmorte en faja de ruta. Ruta 9 progresiva 188K700 a (-).

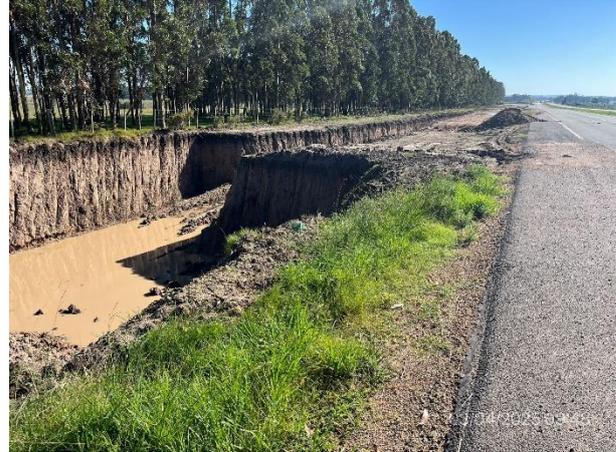
Foto 12.1-14. P11. Desmorte en faja de ruta, por volumen involucrado requiere AAP/AAO. Puede significar riesgos para el tránsito por falta de señalización y de defensas

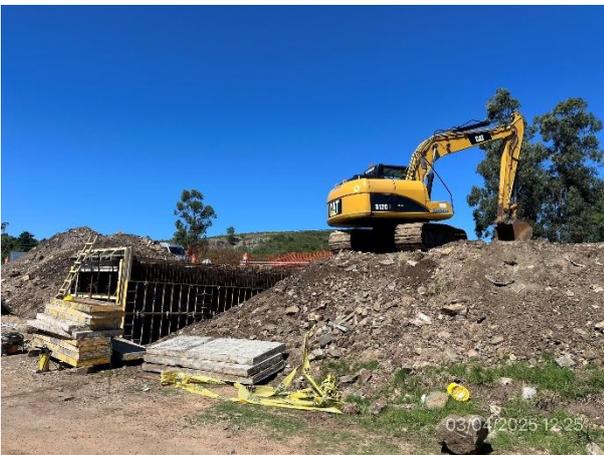
Foto 12.1-15. P13. Paso peatonal en construcción. Ruta 9 progresiva 129K600 a (-).

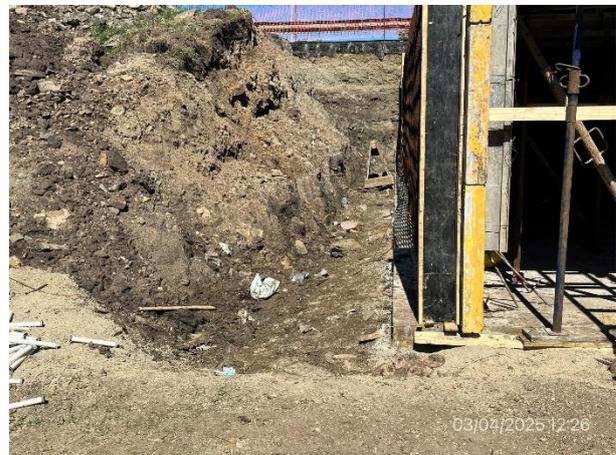
Foto 12.1-16. P13. No hay infraestructura para el acopio temporal de residuos segregados por origen. Como consecuencia, hay residuos dispersos

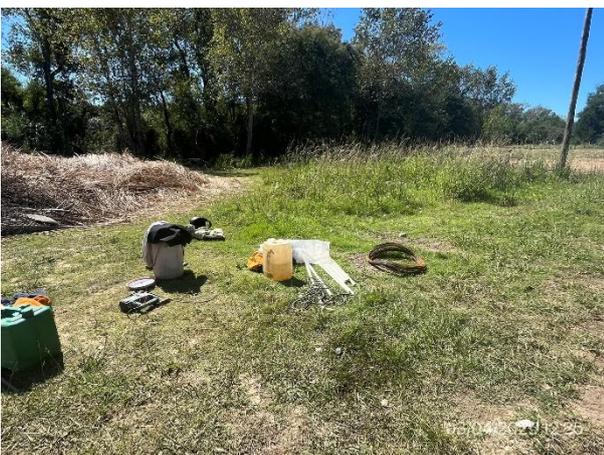
Foto 12.1-17. P13. Hay bidones de combustible apoyados directamente sobre suelo desnudo, sin elementos de contención de eventuales derrames.

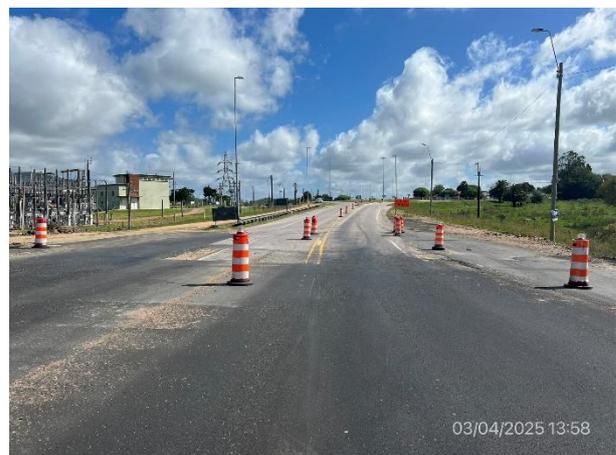
Foto 12.1-18. P01. Inicio del tramo. Ruta 9 progresiva 105K600. Ciudad de Pan de Azúcar.

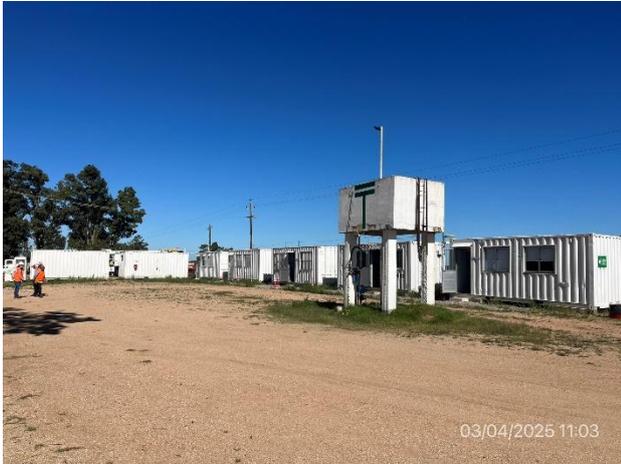
Foto 12.2-1. P03. Obrador. Ruta 9 progresiva 173K400 a (-). Padrón N°19600. 7ª SC de Maldonado.

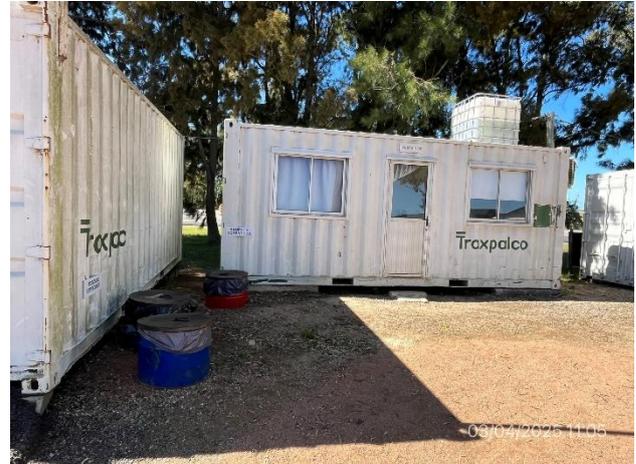
Foto 12.2-2. P03. Obrador, tarrinas para acopio de residuos segregados por origen.

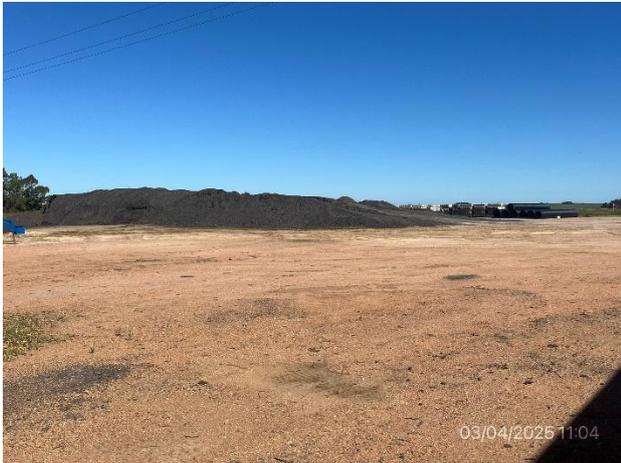
Foto 12.2-3. P03. Obrador, explanada de maniobras para maquinaria y acopio de áridos

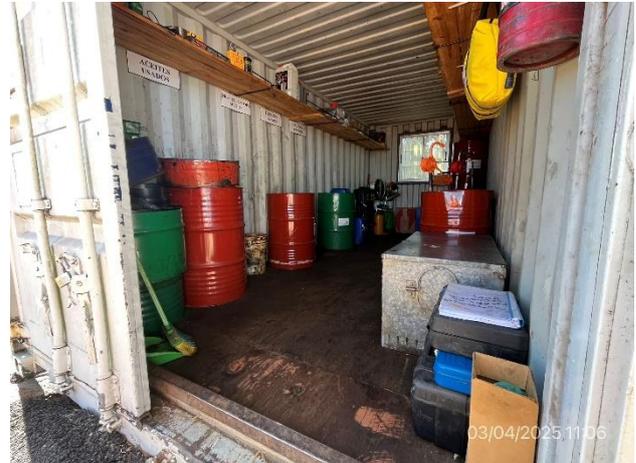
Foto 12.2-4. P03. Obrador, depósito de lubricantes envallado y cerrado, en buenas condiciones de limpieza.

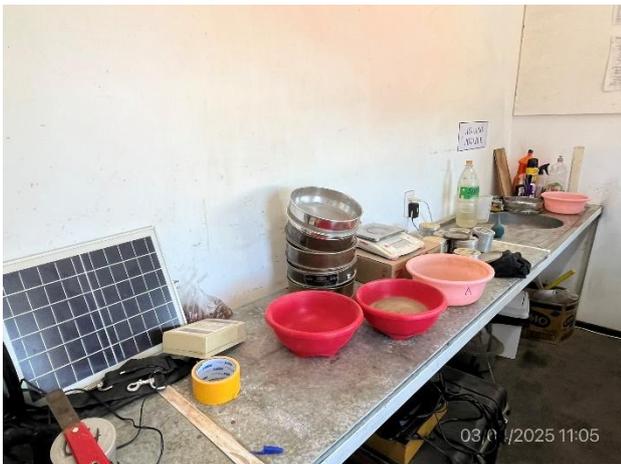
Foto 12.2-5. P03. Obrador, laboratorio de suelos en buenas condiciones de orden y limpieza

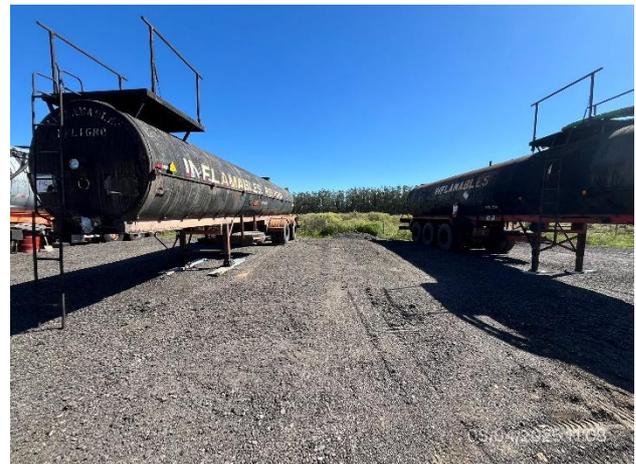
Foto 12.2-6. P03. Se encuentran tres cisternas de emulsión asfáltica en un sector con pavimento en mezcla asfáltica, pero sin envallado de contención.

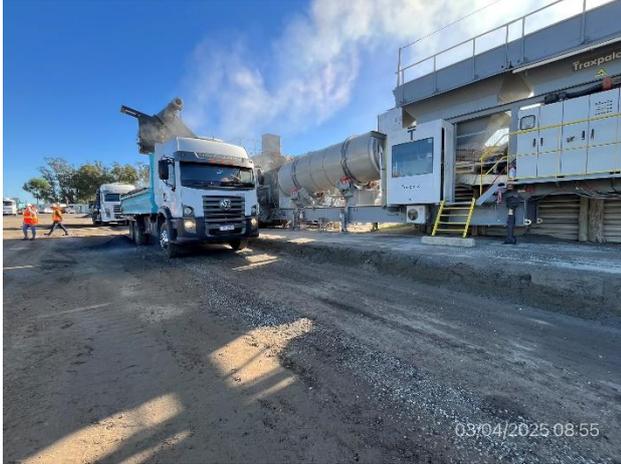
Foto 12.2-7. P05. Planta asfáltica. Padrón N°3523 de la 1ª SC de Rocha. Ruta 9 progresiva 211K300 a (+).

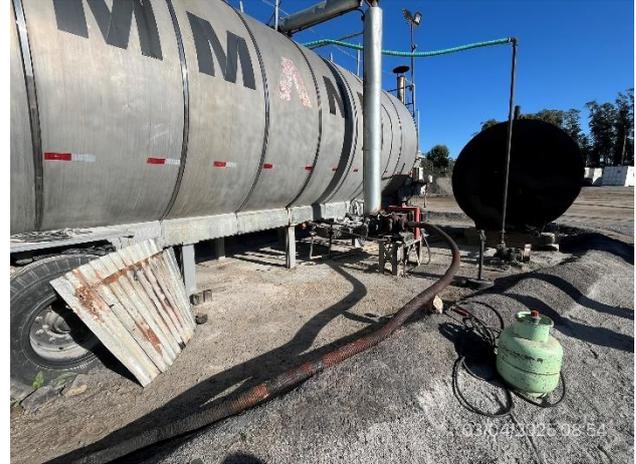
Foto 12.2-8. P05. Sector envallado perimetral correcto y buenas condiciones de orden y limpieza.

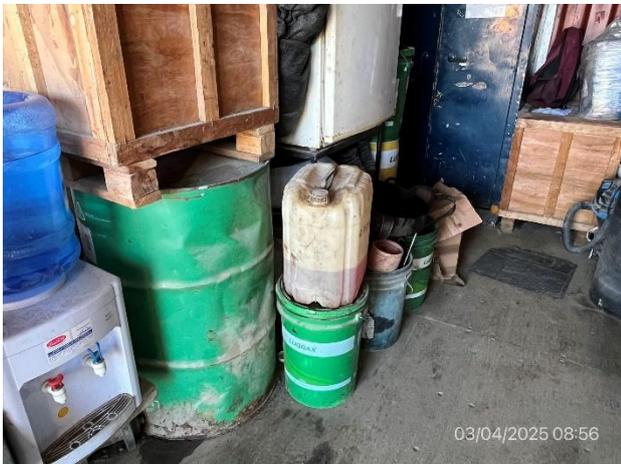
Foto 12.2-9. P05. Pañol de la Planta asfáltica, hay lubricantes fuera del depósito indicado, sin contención perimetral para contención de eventuales derrames

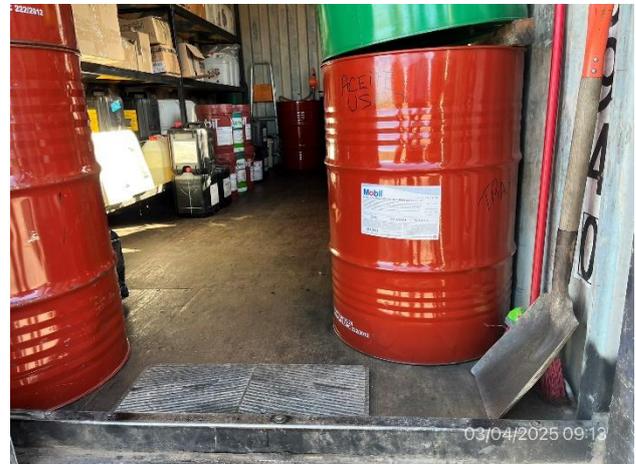
Foto 12.2-10. P05. Depósito de lubricantes envallado y cerrado, en buenas condiciones de limpieza.

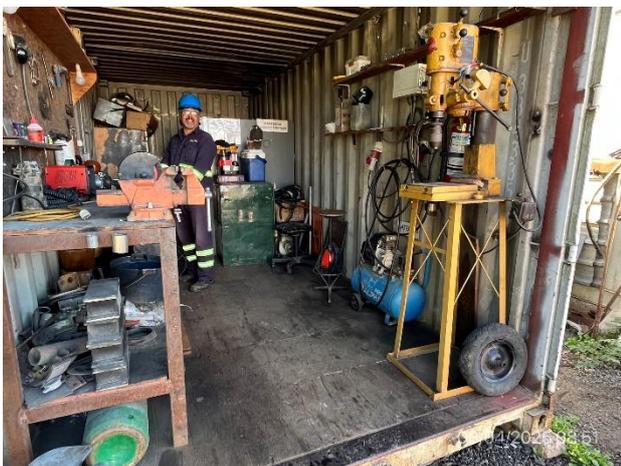
Foto 12.2-11. P05. Taller de mecánica en recinto cerrado y techado.

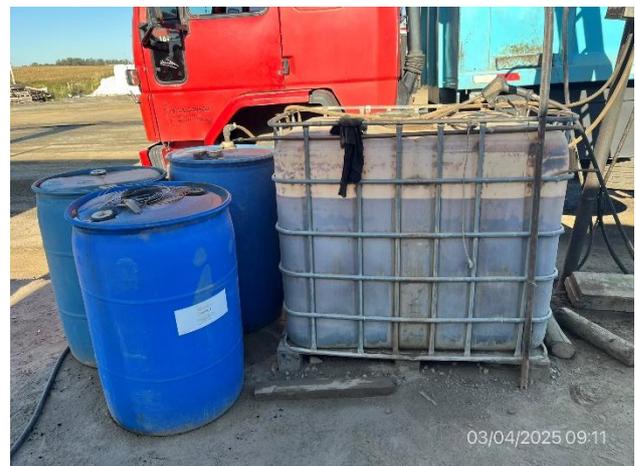
Foto 12.2-12. P05 Planta asfáltica. Producto biodegradable para evitar adherencias de mezcla asfáltica durante el transporte

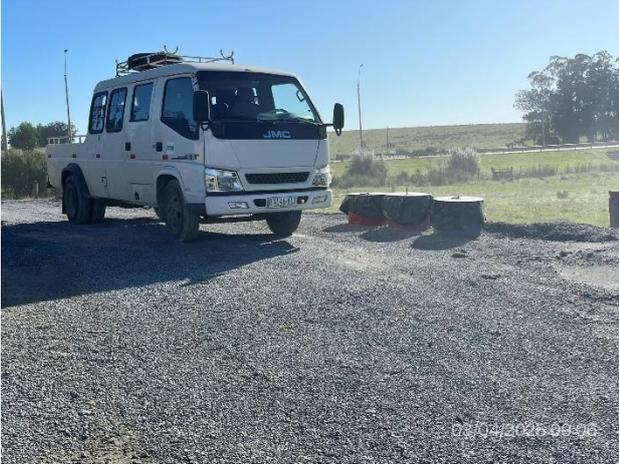
Foto 12.2-13. P05. Planta asfáltica, estación de acopio de residuos segregados por corriente de generación.

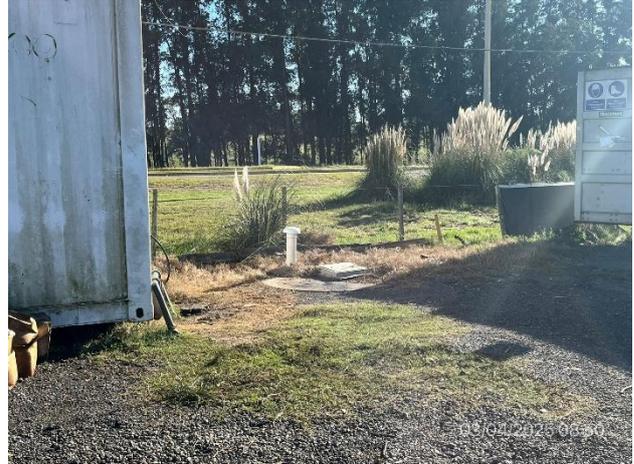
Foto 12.2-14. P05. Depósito impermeable para aguas servidas.

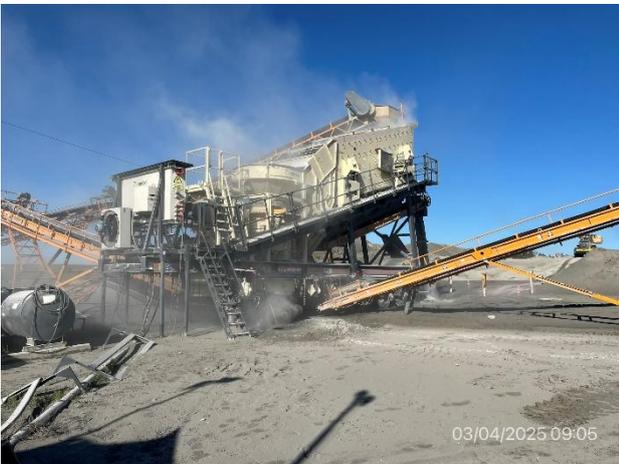
Foto 12.2-15. P05. Tren de trituración en operación.

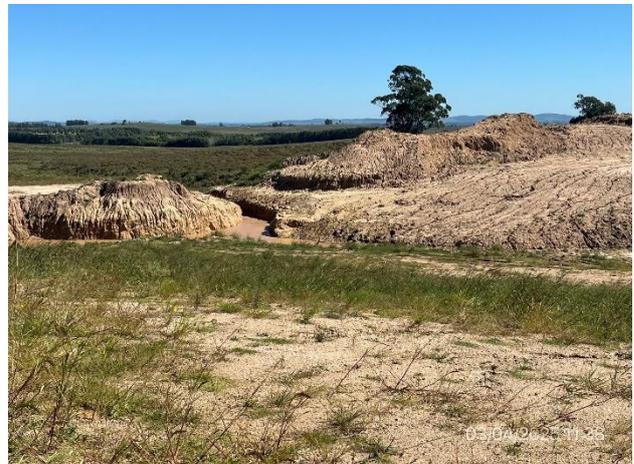
Foto 12.2-16. P07. Cantera de tosca y campamento. Ruta 9 progresiva 151K700 a (-). Padrón N°14248 de 7ª SC de Maldonado.

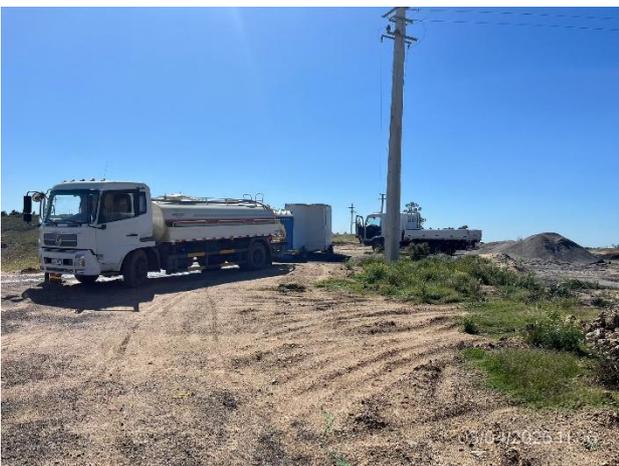
Foto 12.2-17. P07. Tarea de mantenimiento de baños químicos en proceso.

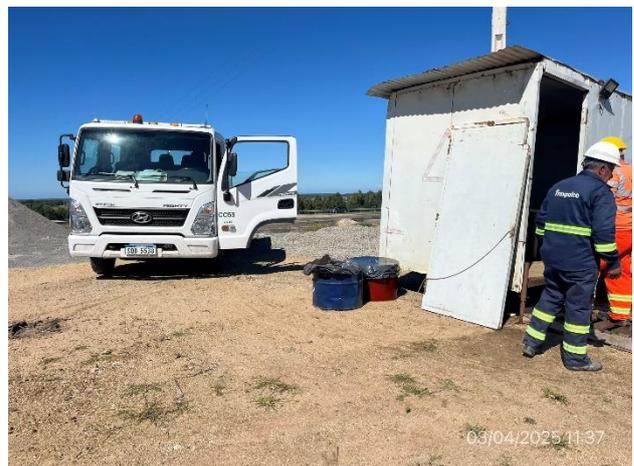
Foto 12.2-18. P07. Estación de acopio de residuos segregados por corriente de generación.

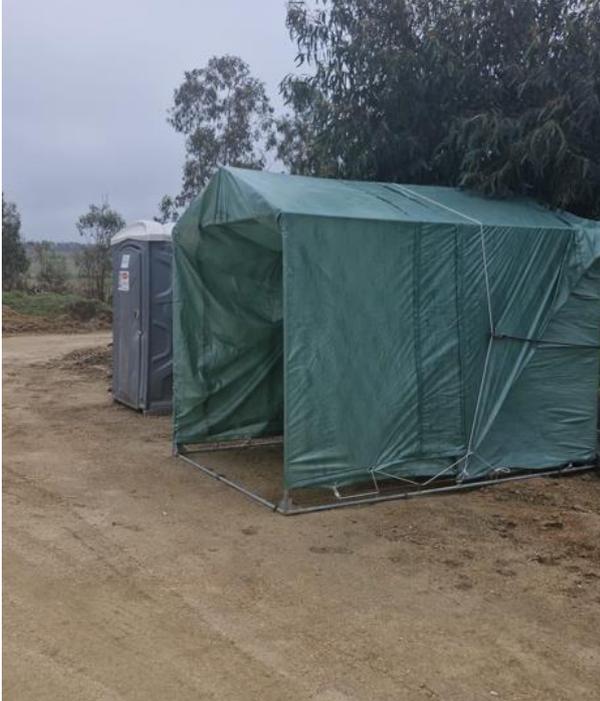
Ref.	Descripción	Requisito
02	En la cantera de tosca – P06 – no estaban presentes los servicios de bienestar para el personal.	Cap. II del Dec 125/014.

Foto 12.3-1. 03/10/2024. P06. Cantera de tosca, se instalaron los servicios de bienestar.

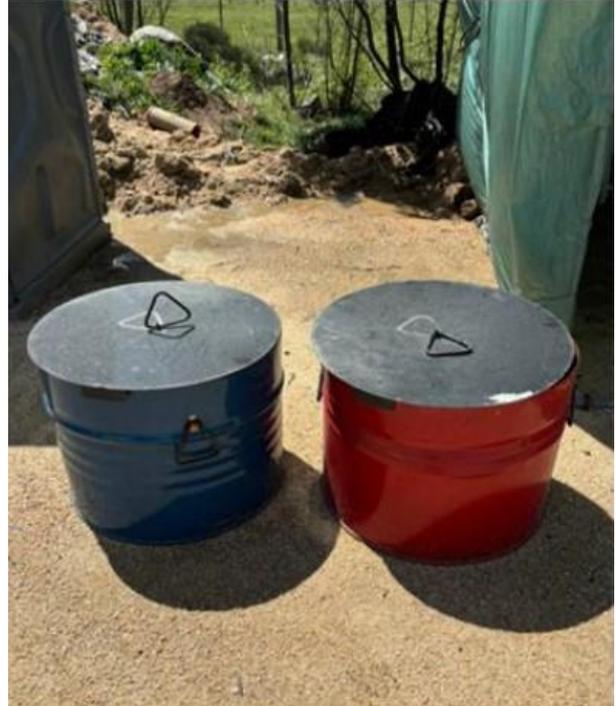
Ref.	Descripción	Requisito
03	En la cantera de tosca – P06 – no estaban presentes los elementos requeridos para realizar una gestión de residuos apegada al MAV 2015 y el PGA del contrato ni el equipo e insumos para hacer frente a contingencias ambientales.	Apartado 6.2 del MAV 2015.

Foto 12.3-2. 03/10/2024. P06. Cantera de tosca, se instaló la infraestructura para el acopio temporal de residuos de forma segregada.

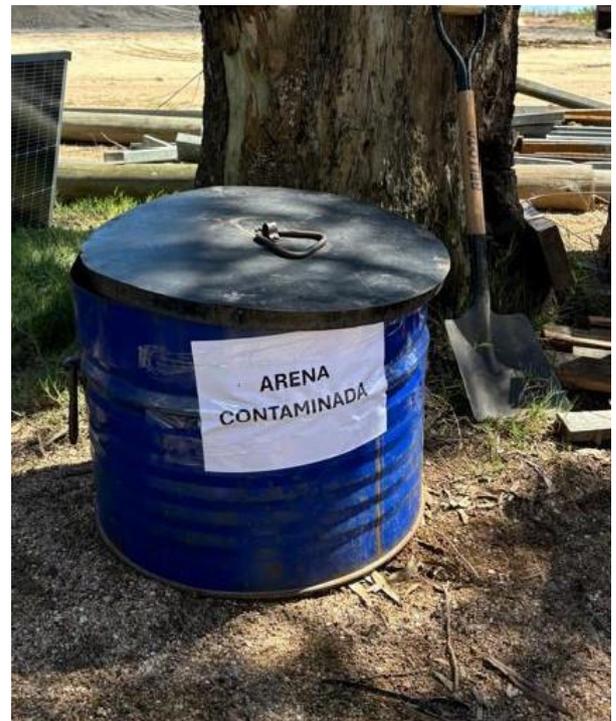
Ref.	Descripción	Requisito
04	En el obrador de Traxpalco SA – P03 – hay arenas contaminadas que se utilizaron para contener derrames de hidrocarburos, que no están adecuadamente acopiadas para su posterior transporte a disposición final.	Apartado 7.1.19 del PGA PR CO510 Procedimiento para la actuación ante derrames
Situación Actual: cumplido.		
Evidencia: Foto 12.3-4.

Foto 12.3-4. 30/08/2024. P03. Obrador Traxpalco. Se acopiaron para su disposición final las arenas contaminadas.
