# INFORME DE AUDITORIA AMBIENTAL DE CIERRE PARCIAL

CREMAF Ruta 9 – Contrato 01/08/2022.  
Modificación de contrato 05/09/2024 y  
23/12/2024

*“Doble Vía de Ruta 9, tramo Pan de  
Azúcar – Rocha”.*

03/04/2025

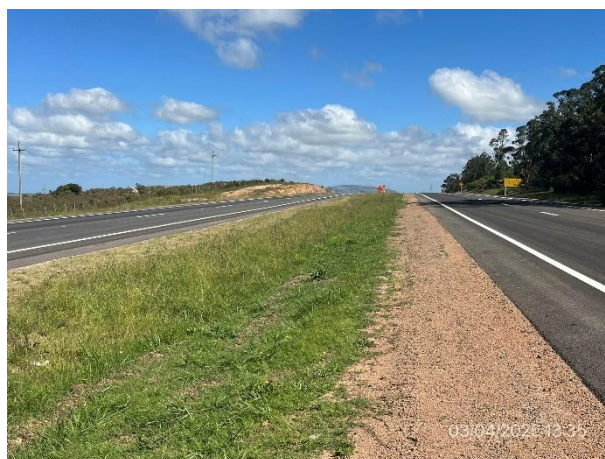
Foto 12.1-4, Ruta 9. Cantero central, buenas condiciones de drenaje y tapiz vegetal abundante.

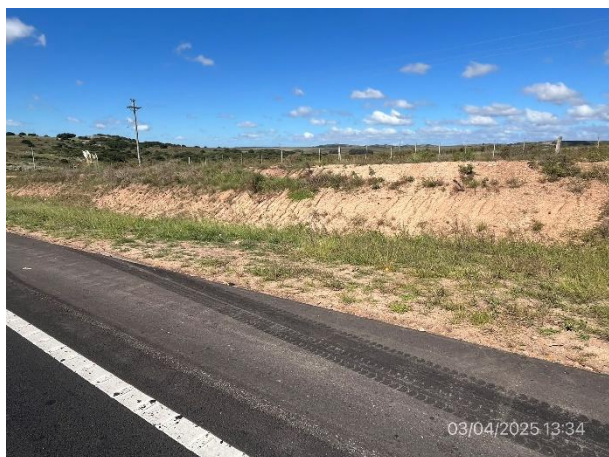
Al momento de la auditoría, se pudo comprobar que no había frentes de obra activos. En general, se comprobó – salvo excepciones – que la recuperación ambiental realizada en la faja de la Ruta 9 y en el cantero central es adecuada, con taludes que garantizan un drenaje adecuado y un tapiz vegetal en crecimiento. Solamente se detectó un sector puntual – Foto 12.1-5 – en la progresiva 119K700 a (+) donde había señales de erosión por escurrimiento pluvial. Se retoma este comentario en el apartado 0.

| Ref. | Descripción | Requisito |
|---|---|---|
| 02 | En sectores puntuales de la faja pública existen zonas donde la pendiente de los taludes es pronunciada y no existe el tapiz vegetal, llevando a la ocurrencia de procesos de erosión por escurrimiento pluvial | Apartado 12.3.2 del PRA. |

Foto 12.1-5. Ruta 9, progresiva 119K700 a (+). Sector de faja pública con erosiones por escurrimiento pluvial.

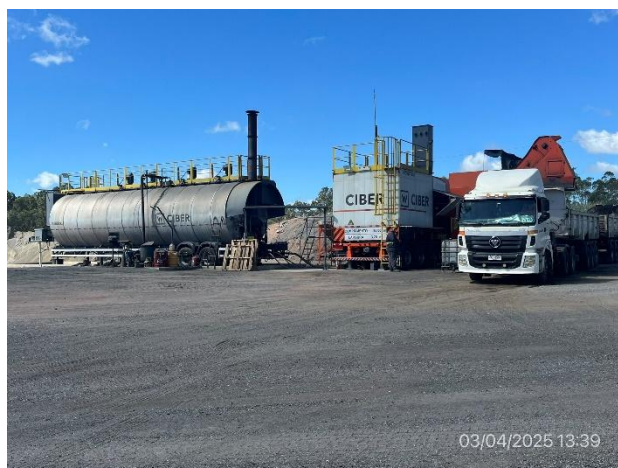
Foto 12.2-2. P03. Planta asfáltica en buenas condiciones de orden y limpieza.

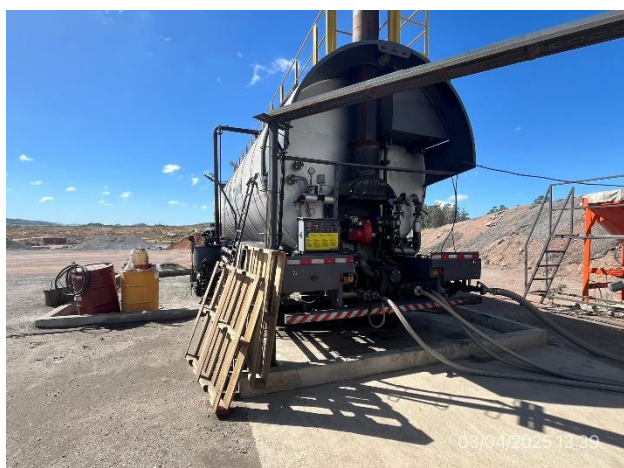
Foto 12.2-3. P03. Planta asfáltica. Envallado correcto con pavimento impermeable

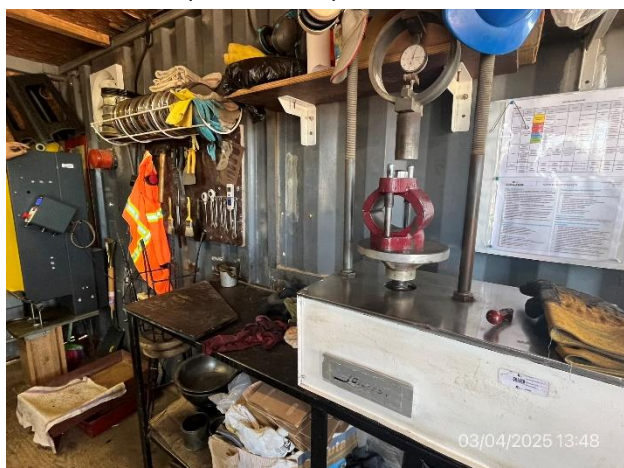
Foto 12.2-5. P03. Obrador. Laboratorio de asfaltos, buenas condiciones de orden y limpieza

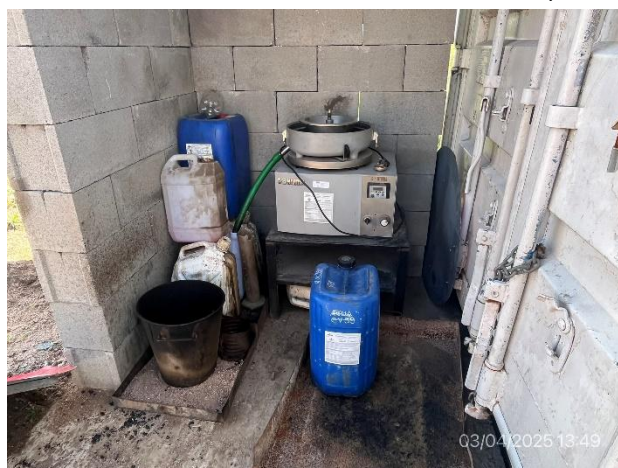
Foto 12.2-6. P03. Obrador. Laboratorio de asfaltos, percloroetileno usado sobre bandeja impermeable y techado.

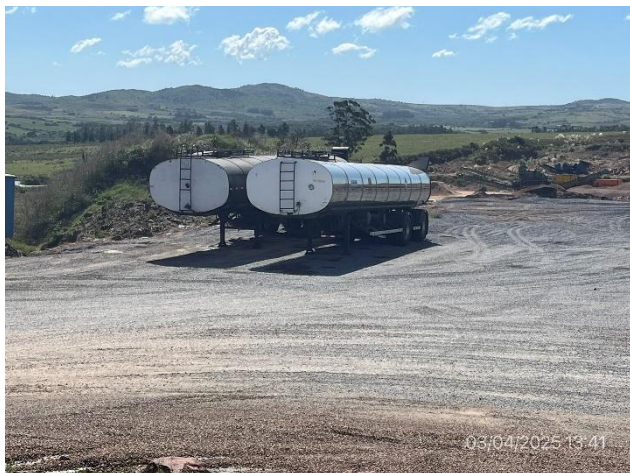
No obstante, durante la auditoría se comprobó que en una explanada adyacente se habían estacionado dos cisternas de emulsión asfáltica, sin ningún tipo de contención que pudiera contener eventuales derrames – Foto 12.2-7. Posteriormente a la auditoría, la empresa remitió evidencia de haber ampliado la zona envallada para estacionar cisternas – Foto 12.3-4 –, aunque esa evidencia no permite concluir que el sector efectivamente haya quedado impermeabilizado y capaz de contener un eventual derrame de hidrocarburos. Se retoma este comentario en el apartado 7.2

Foto 12.2-7. P03. Obrador. Cisternas de emulsión asfáltica estacionadas en sector sin envallado perimetral.

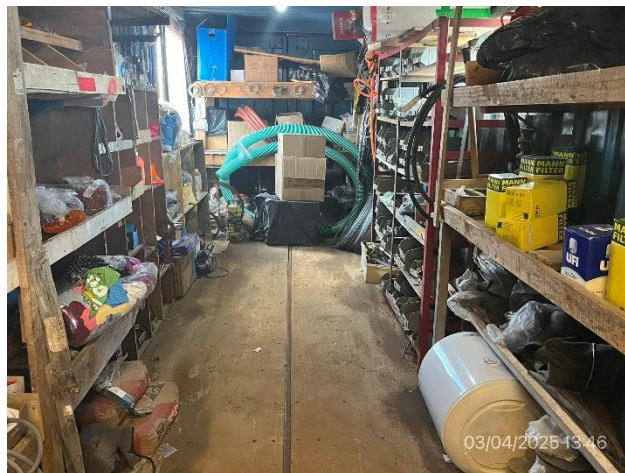
Foto 12.2-8. P03. Obrador. Pañol, buenas condiciones de orden y limpieza.

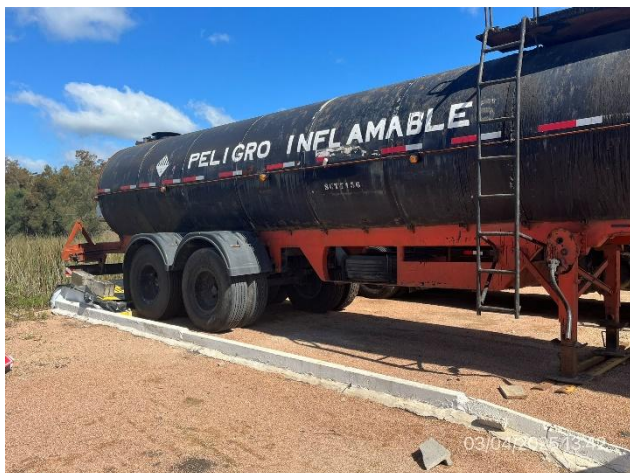
Foto 12.2-9. P03. Obrador. Cisterna de emulsión asfáltica alojada en sector con pavimento y envallado impermeable.

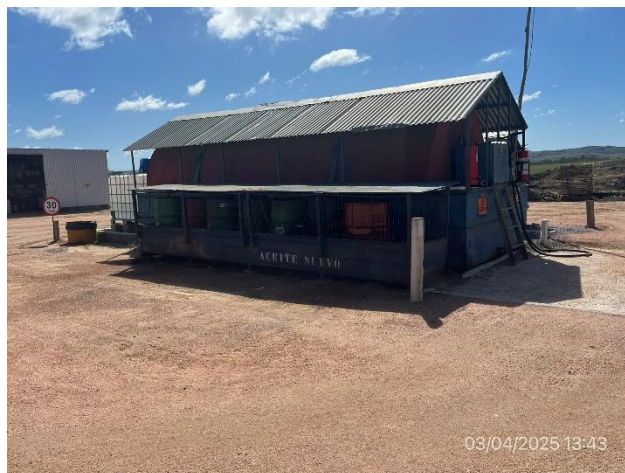
Foto 12.2-10. P03. Obrador. Tanque de combustible y tarrinas de lubricantes bajo techo y con envallado perimetral.

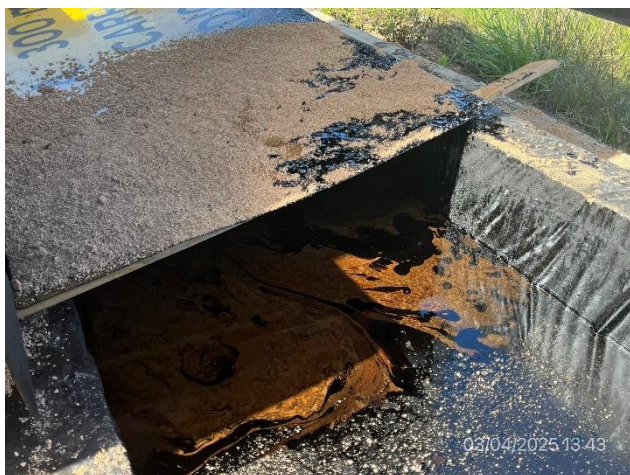
Se valora positivamente el sistema que instaló la empresa Colier SA para la biodegradación de aguas oleosas provenientes de lavado en su obrador. Esto evita maniobras de trasiego y disposición final de aguas contaminadas y así como la reducción de fletes.

Foto 12.2-11. P03. Obrador. Digestor de aguas oleosas.

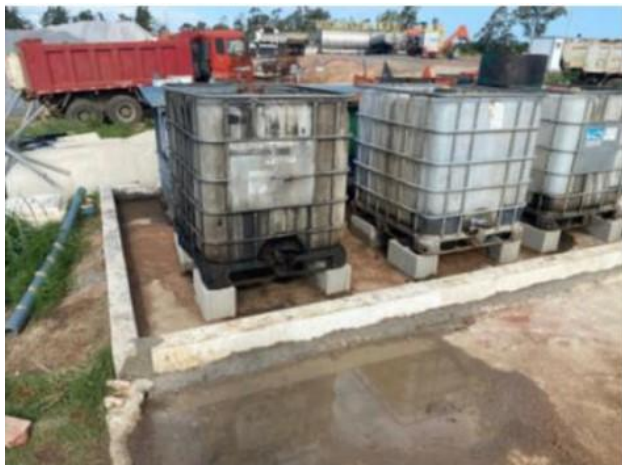
| Ref. | Descripción | Requisito |
|---|---|---|
| 01 | En el obrador – P03 – el sector donde se aloja el depósito de aceites usados de 1.000 lts. no cuenta con un envallado capaz de retener el 110% de ese volumen | Apartado 6.2 del MAV 2015 |

Foto 12.3-1. P03, Obrador. Se realizó cordón perimetral en la explanada de acopio de lubricantes. Fotografía remitida el 27/09/2024.

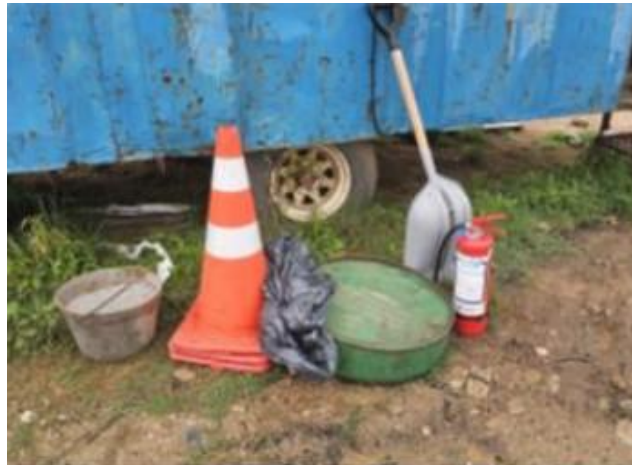
| Ref. | Descripción | Requisito |
|---|---|---|
| 02 | En la cantera de balasto – P04 – no estaban presentes los elementos necesarios para hacer frente a contingencias ambientales. | Apartado 5.4 del MAV 2015 |

Foto 12.3-2. P04, Cantera de balasto. Se suministró el kit para la prevención de derrames. Fotografía remitida el 27/09/2024.

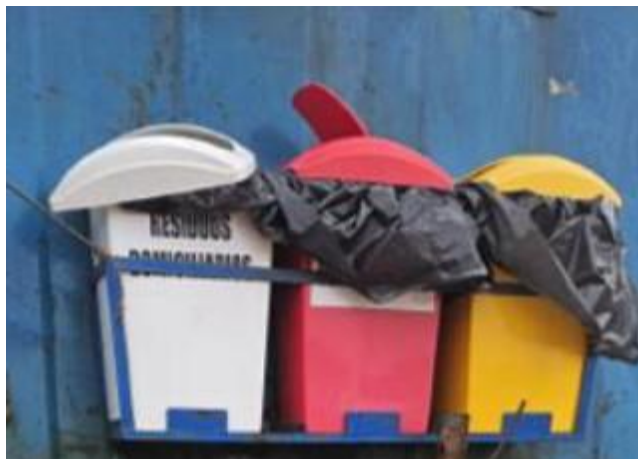
| Ref. | Descripción | Requisito |
|---|---|---|
| 03 | En la cantera de balasto – P04 – resulta escasa la infraestructura disponible para el acopio de residuos segregados por corriente de generación | Apartados 7.1.11 y 7.1.12 del PGA del contrato. |

Foto 12.3-3. P04, Cantera de balasto. Se instalaron los recipientes para acopio temporal de residuos. Fotografía remitida el 27/09/2024.

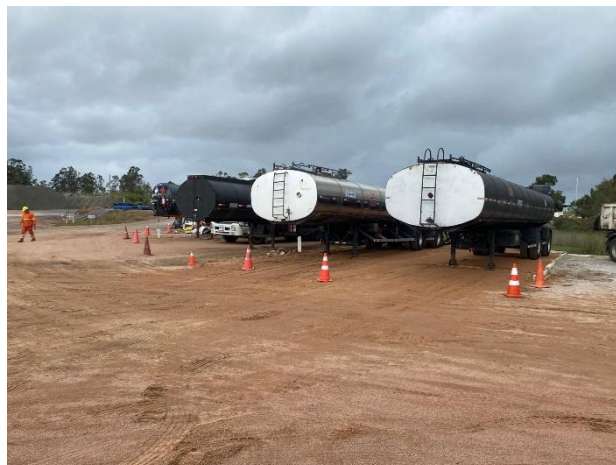
| Ref. | Descripción | Requisito |
|---|---|---|
| 01 | La empresa Colier SA remitió evidencia el 08/04/2025 de haber ampliado la explanada de estacionamiento de cisternas de emulsión asfáltica. No obstante, esa evidencia no permite concluir que el sector ampliado sea impermeable y capaz de contener un eventual derrame de productos contaminantes. | Apartado 6.1 del MAV 2015. |

Foto 12.3-4. P03, Planta asfáltica. Se realizó la ampliación de la explanada de estacionamiento de cisternas de emulsión. Fotografía remitida el 08/04/2025.
